STENSBERGGATEN 25.

GRUNNYBORINGSKART.

Ad Stensberggt. 25.

På beres anmodning skal jeg forsøke å gi en oversikt over grunn- og stabilitetsforholdene for Stensberggt. 25. Bygningen er anselet: 19 - 10 - 1874, anmelder: A. Lie.

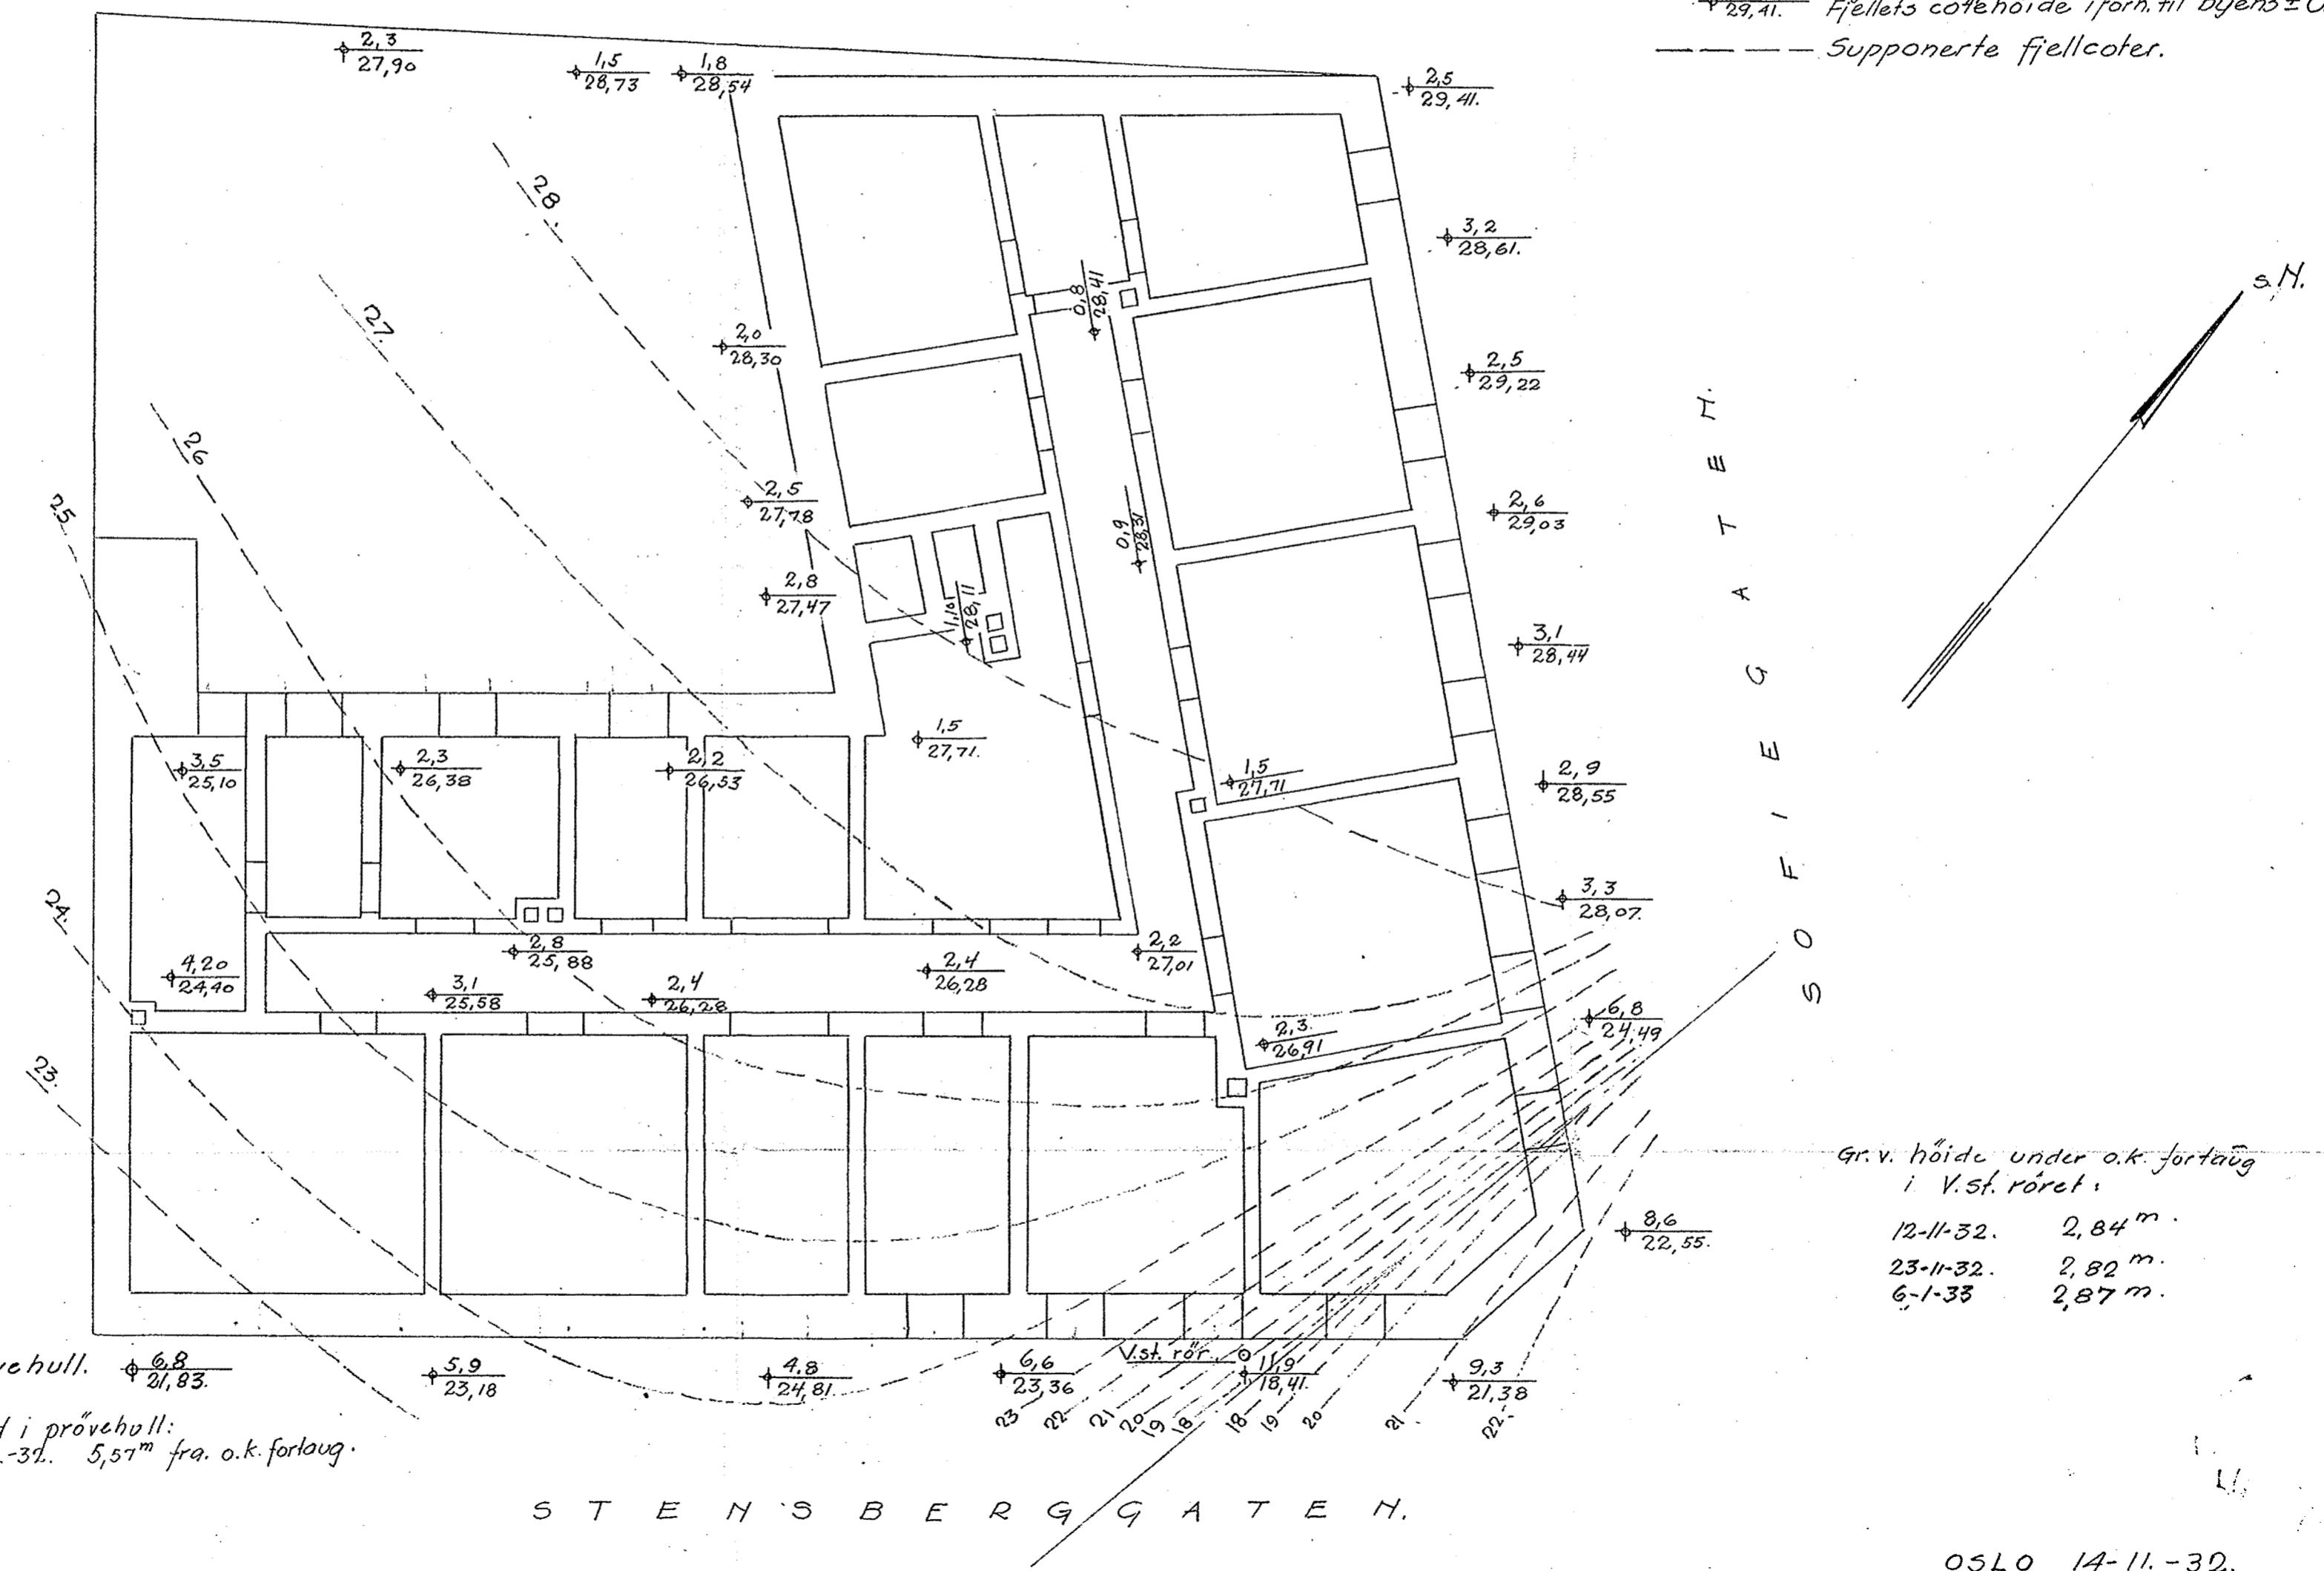
1217

Se tekst i kasett her  
Der står det så langt jeg  
nokken om noe om funda-  
mentering på hell, det  
s.o hørne i "løse luften"

et nøyaktig undergrunnskart over Stensborggt. 25, cfr. vedlagte blad 1217, bilag 7, samt utført nøyaktige undersøkelser av leren etter John Olsons metode, som også benyttes av Norges Statsbaner. Resultatene fremgår av vedlagte blad 1219 og 1220, bilag 8 og 9.

Prøvene er tatt i det svakeste punkt av grunnen under Stensborggt. 25, alle andre steder vil gi gunstigere resultater. Undersøkelsene gav det interessante resultat at der går en kraftig og sterkt vannførende spalteforkastning under hjørnet på nr. 25, cfr. blad 1251 og 1252, bilag 1 og 2. Forkastningen er under istiden utgravet til en trang kløft eller dyprenne som løper parallel med større eruptiv - gang like på vestsiden. Eruptiven er sterkt vannførende i likhet med den
