**OSLO KOMMUNE**  
**DEN GEOTEKNISKE KONSULENT**

grunnundersøkelser for støttemur v/St.Hanshaugen.

R - 506 - 62.

8. juni 1962.

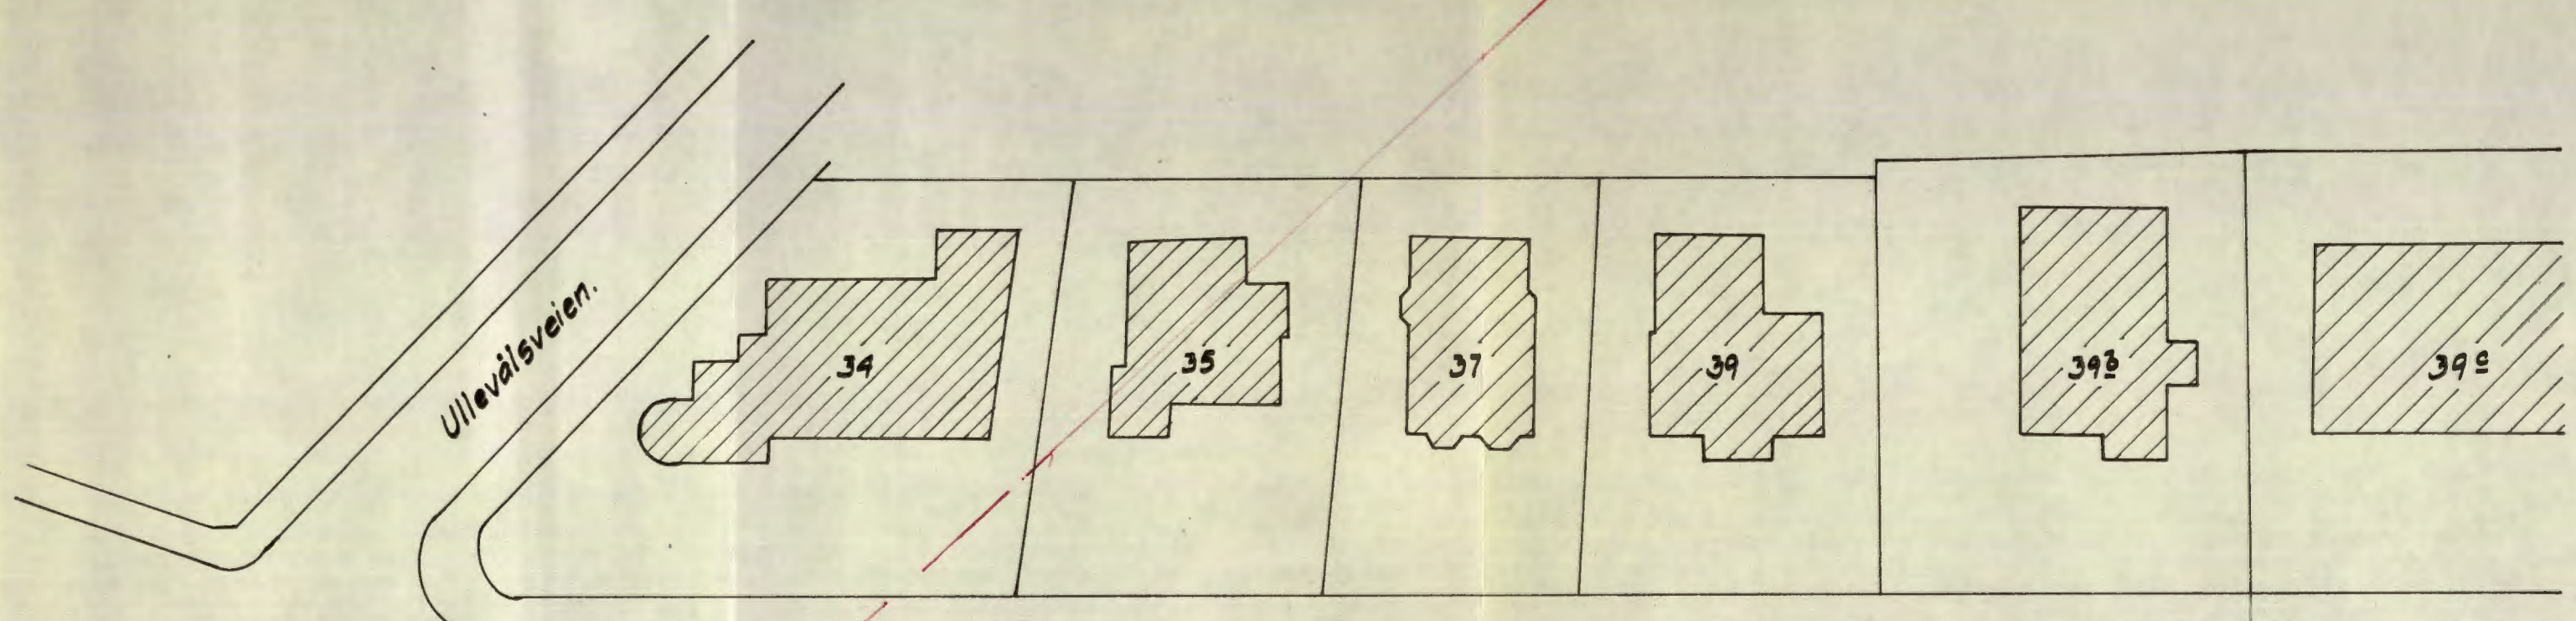
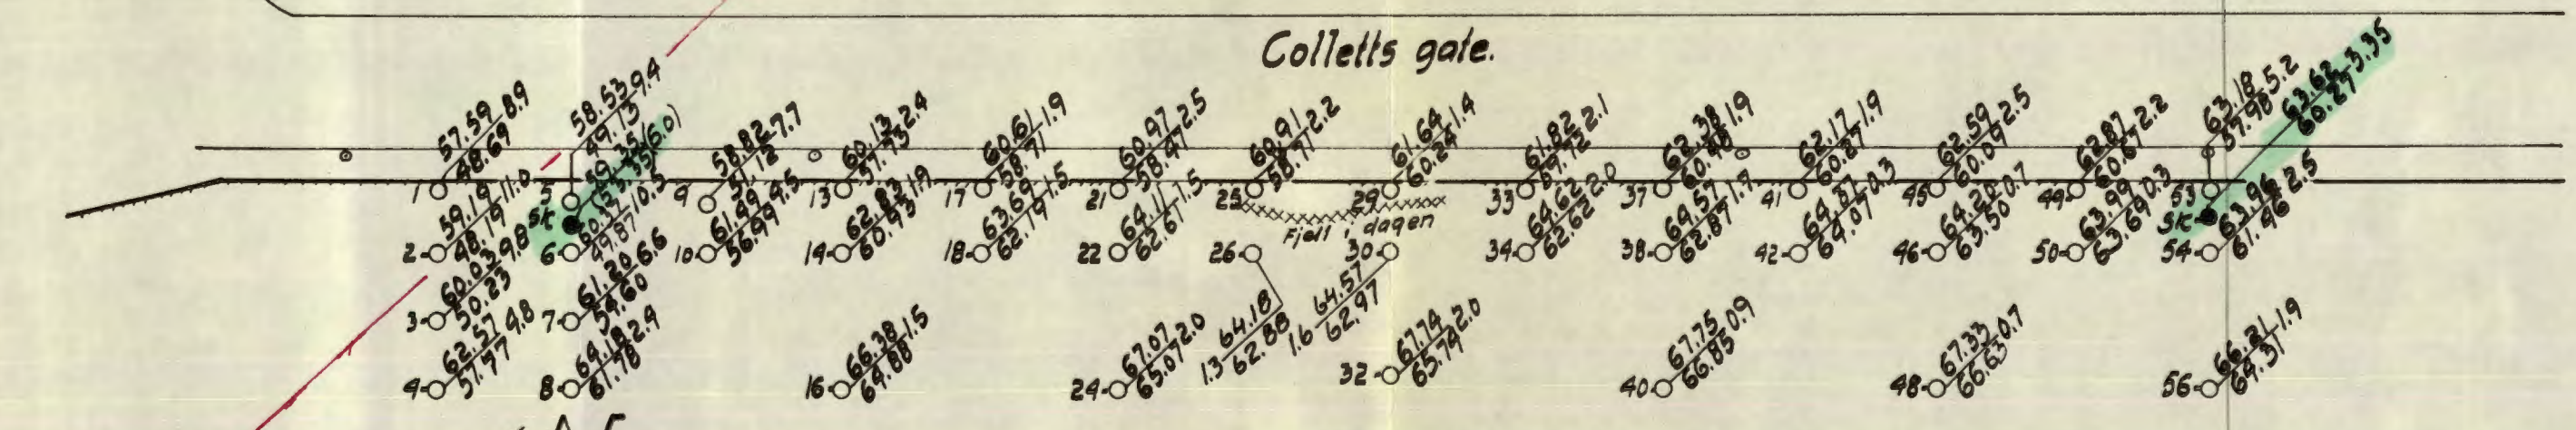
Støttemur v/ St. Hans Haugen		Målestokk	Tegn. 7/6-62 H.M.
Situasjons- og boreplan.		1:500	Trac.
Oslo kommune		R - 506 - 62	
DEN GEOTEKNISKE KONSULENT		- bilag 1

Det er kun enkelte partier av muren som er sterkt skadet. Spesielt utenfor Colletts gate 37 og 39 er muren oppsprukket og heller mot gaten.

De foreliggende resultater viser her gunstige grunnforhold, med fjell i dagen bak muren. Forsvrig legger man også merke til at muren er skadet på de steder dybdene til antatt fjell er minst.

Årsakene til de ulemper som er oppstått er sannsynligvis mangelfull drenering bak muren og at vannet om vinteren er frosset og isdannelsen har sprengt muren etc.

Ved bygging av ny mur bør man spesielt sørge for en god drenering og forsvarlig tilbakefylling med stein, sand og grus som mot de nåværende ismasser avsluttes med et filter som skal hindre at vannet transporterer leirpartikler inn i dreneringsystemet og tetter dette.
