Sopies gt 10

BORINGSKART.

Fasade mot Sofiesgt.

Ad Sofiesgt. 10.

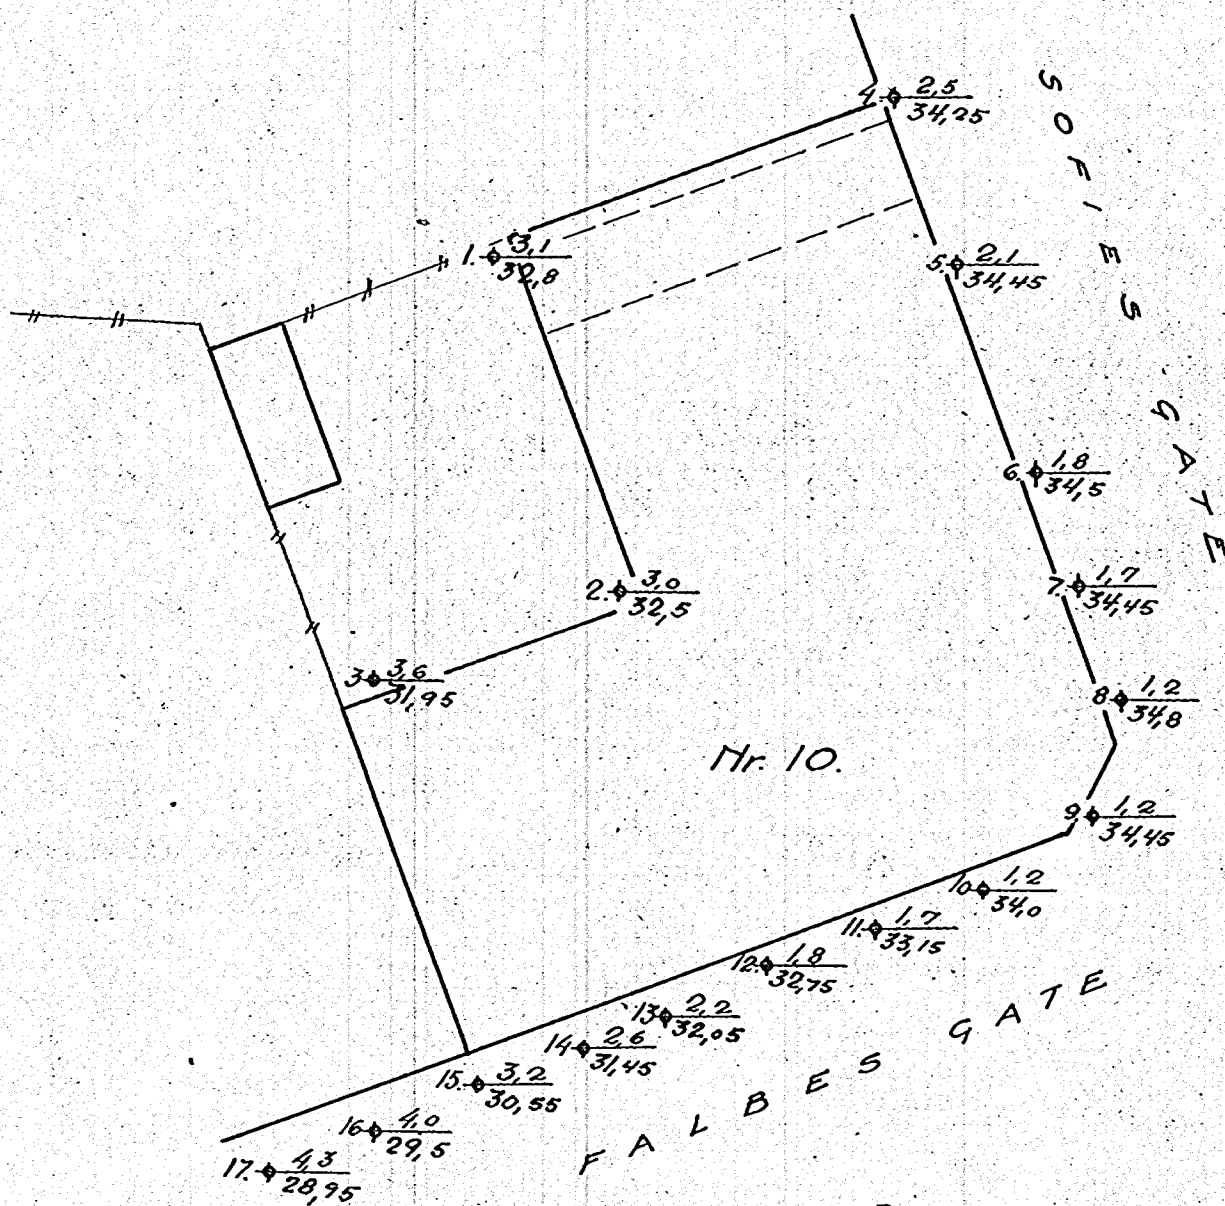
Mr. 10.

Punkt: 2. $\frac{3,0}{32,5}$ Dybde til fjell. Fjellens cotehøide.
