Dannevigsgt x Grimstadgt
Trafo v/Sagene Kirke

Situasjonsplan V

Oslo, 22. oktober 1930.

Transformatorsjakt
Dannevisv. x Grimstadst.

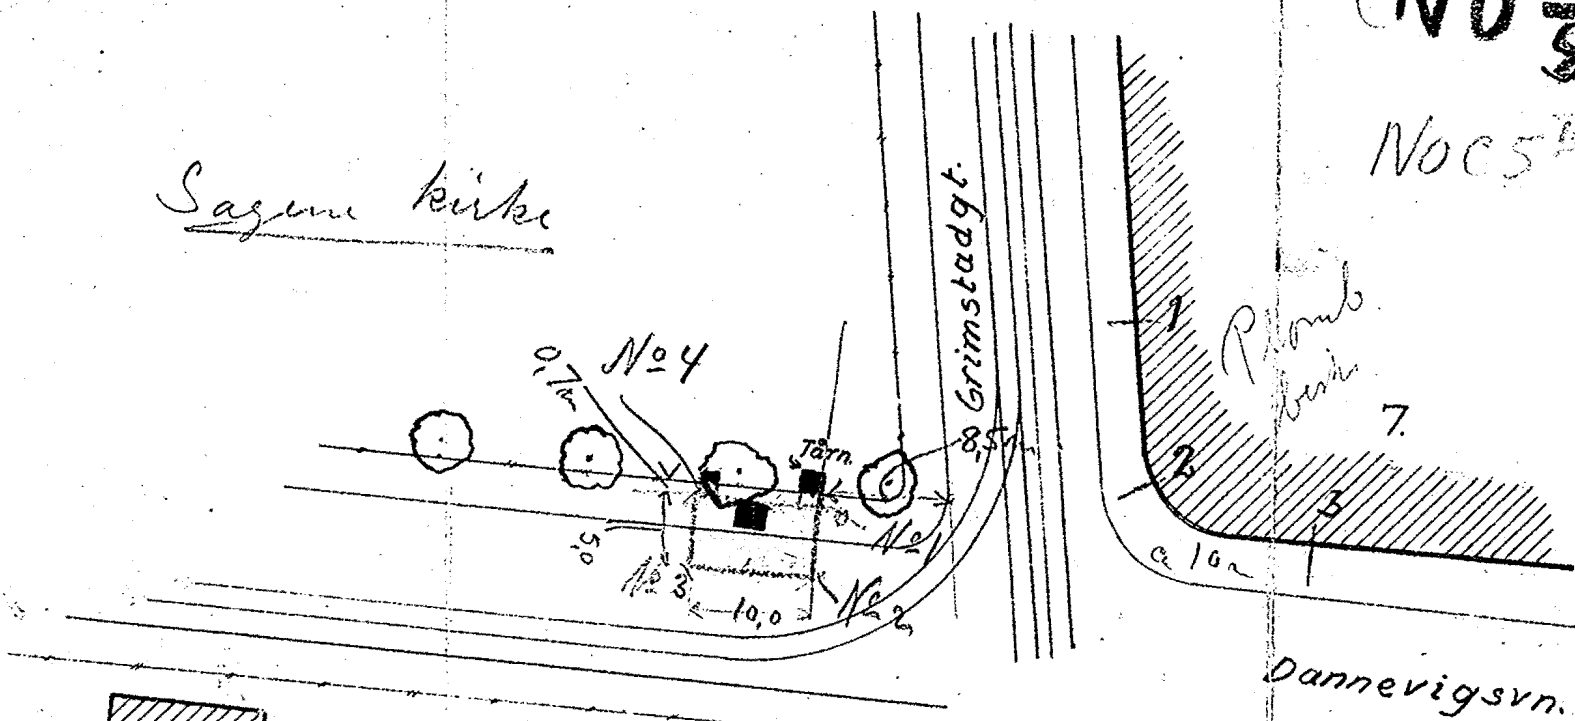
- Høi No 1 dybde 11,3 til fjell med 6,0 en fast grus.
- " No 2 - " 13,1m - " grus fra 10,7 og til fjell.
- No 3 - " 12,1m - " grus fra 10,6 - " meget fast.
- No 4 - " 11,6 - " 10,0 - " ikke særlig fast grus

For alle hund. 1m fylling og deretter meget bløt ler. Kortmellem sankt med 120 kg

Som man vil se varierer dyderne til fjell fra 8 til 18 m. paa det undersøkte areal, idet fjellet stiger forholdsvis raskt i sydøstre hjørne. ■

De løse jordlag består øverst av ca. 1 m. fylling og omgravede masser, derunder 1 m. ikke særlig fast stolpeler, derunder en tynd overgangssone til bløt sandholdig ler av den farlige art. Jeg vedlegger et boringsskema for borhul nr. 7, blad 898 bilag 1. I hul 7 laa blotleren like ned paa fjell. I punkt 3 fandtes 60 cm. morenemateriale umiddelbart over fjell. I punkt 5 var der kun antydning til grus paa fjell. I punkt 1, 2, 3 og 4 var der henholdsvis ~~2,50 m.~~ 0,60 m., 1,0 m., 1,0 m. og 0,30 m. fast grov grus paa fjell. Lermasserne taaler forholdsvis godt stilleliggende belastning, men ved omrøring gaar de over til den rene velling. Selv den lille omrøring som opstaar ved spunnveggenes nedslagning vil være tilstrekkelig til rundt spunnveggen at danne et vellinglag. Spunnveggen maa derfor avskives meget sterkt enten man nu bruker trespunnvegg eller staalspunnvegg. Brukes der trespunn, bør denne være av 3" planker og tørre

materialer, som har evne til at opsuge den smule frie vann, som opstaar under omrøringen ved nedslagningen. Faar man ingen innknekning av spunnveggene, er det usansynlig at den omliggende bebyggelse vil ta skade. For alle tilfellers skyld er der innsatt 5 nivellømentsmerker: A paa Sagene Kirke, høide 73,008. Paa Grimstadgt. 7 B, 70,138, C 69,634, D 69,475 og paa Dannevigsvøien 10 E 69,629. - Desuten er der plombert sprekker paa Sagene Kirkes sokkel, a og b. Paa Grimstadgt. 7 c, d, e. Grimstadgt. 7 er nypusset og viste ingen andre sprekker enn de 3 ovennevnte. Dannevigsvøien 10 hadde kun riss i sokkelen, men mange slags sprekker i facaden.
