Grunnundersökelse for Drammensveien
ved nr. 289, 262, 250 og 198.

R - 154 - 57.

27. november 1957.

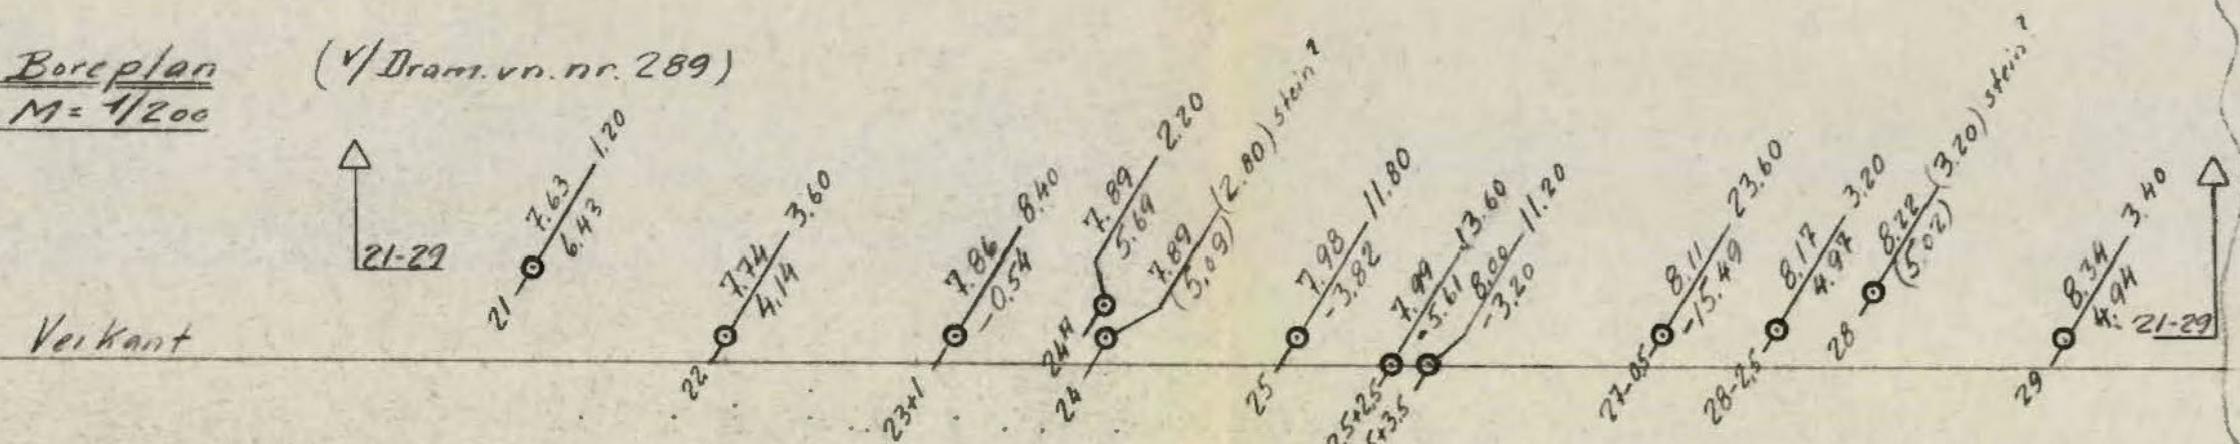
Boreplan (V/Dram.vn. nr. 289)
M=1/200

Langs den oppførte støttemur er dybdene til antatt fjell bestemt med ramsonderinger. Dette var meget vanskelig fordi man tidligere på dette sted hadde en forsenkning i terrenget, som er gjenfylt med stein og jord.

Dybdene til antatt fjell viser at muren er oppført over en dyprenne med maks. dybde ca. 23.0 m.

På den oppførte støttemur er det oppstått skader p.g.a. setninger i massene over fjell.

Setningene av støttemuren kan forhindres ved å ramme peler til fjell. Imidlertid kan peling i dette tilfelle by på problemer på grunn av de påfylte steinmasser i den tidligere forsenkning i terrenget.

Vi vil derfor foreslå at man setter inn nivellementsbolter i muren og bestemmer størrelsen av dens bevegelser.

Når resultatene foreligger kan man ta stilling til om det er mulig å reparere den nåværende mur (eventuelt refundamenteres) eller om må man bygge en mindre setningsømfintlig mur foran.

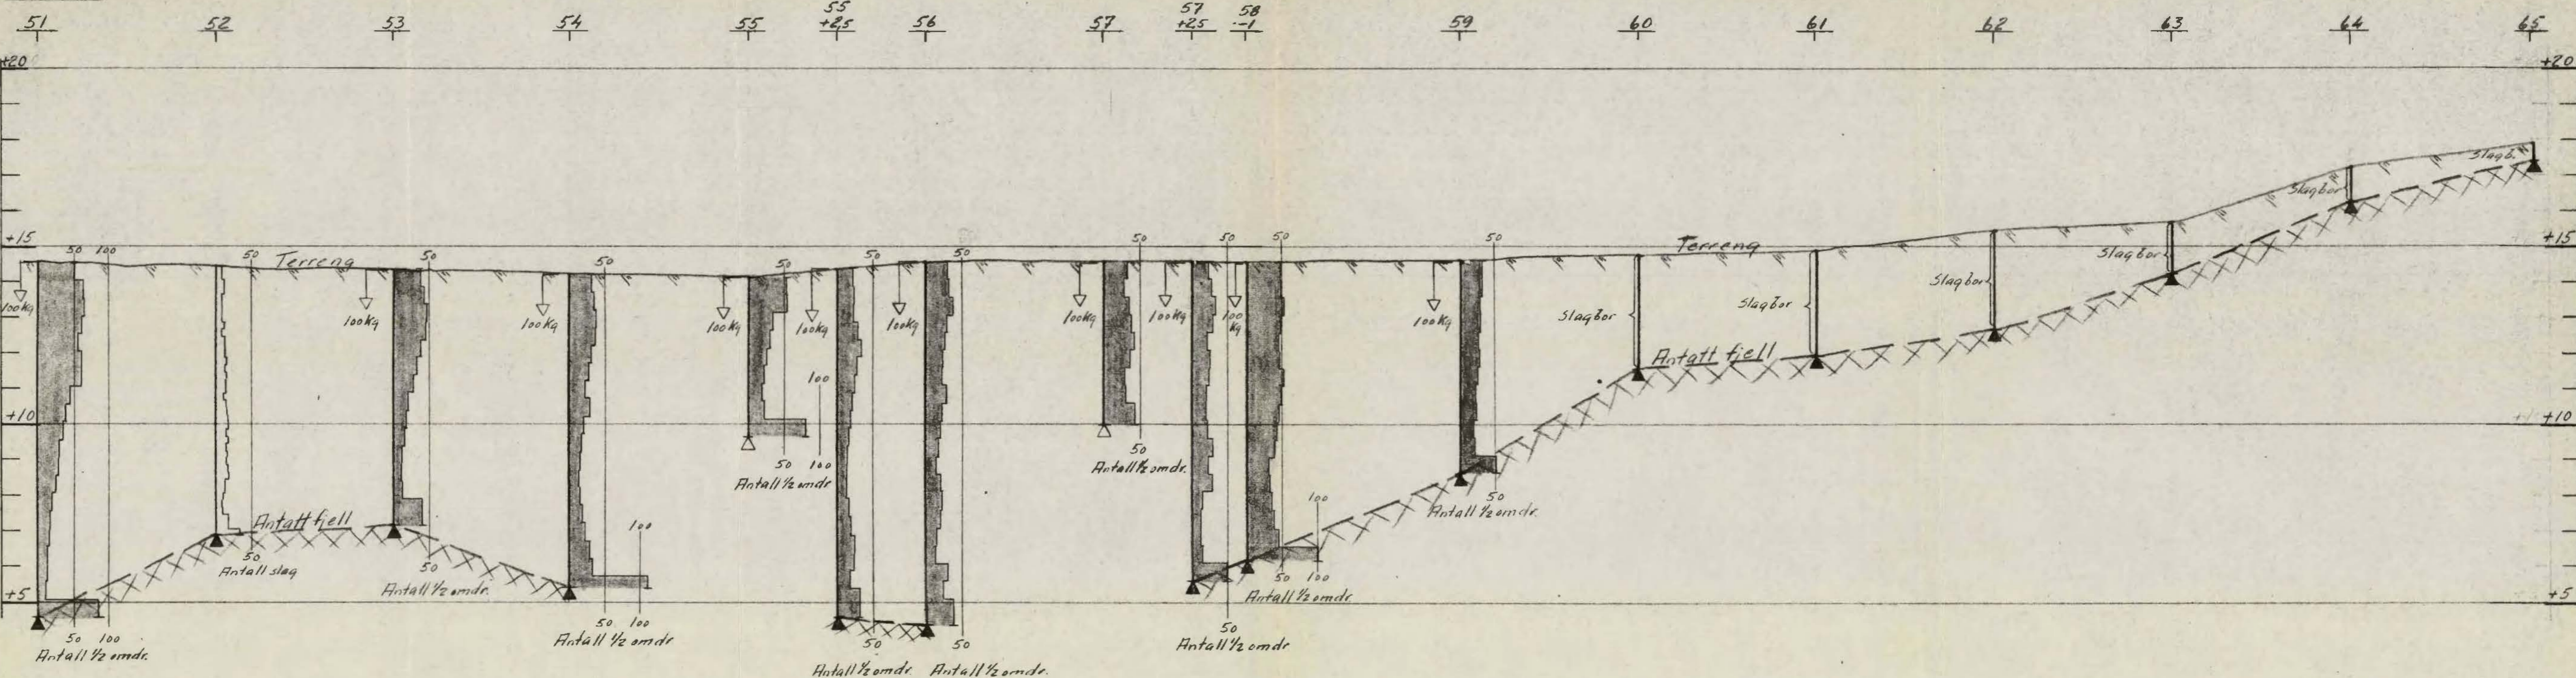
Profil 51-65

På bilag 4 ser man av profil 51 - 65 at dybdene til antatt fjell er ca. 9.0 m på en ca. 35 m lang strekning. Deretter avtar dybdene på den del av det undersøkte område som ligger nærmest jernbanen.

Da dybdene til fjell er rel. store og diagrammene for dreieboringene viser jordarter med skiftende fasthet vil vi foreslå at fundamenteringsmetoden for støttemuren fastlegges etter nøyere undersøkelser av løsmassene over fjell.

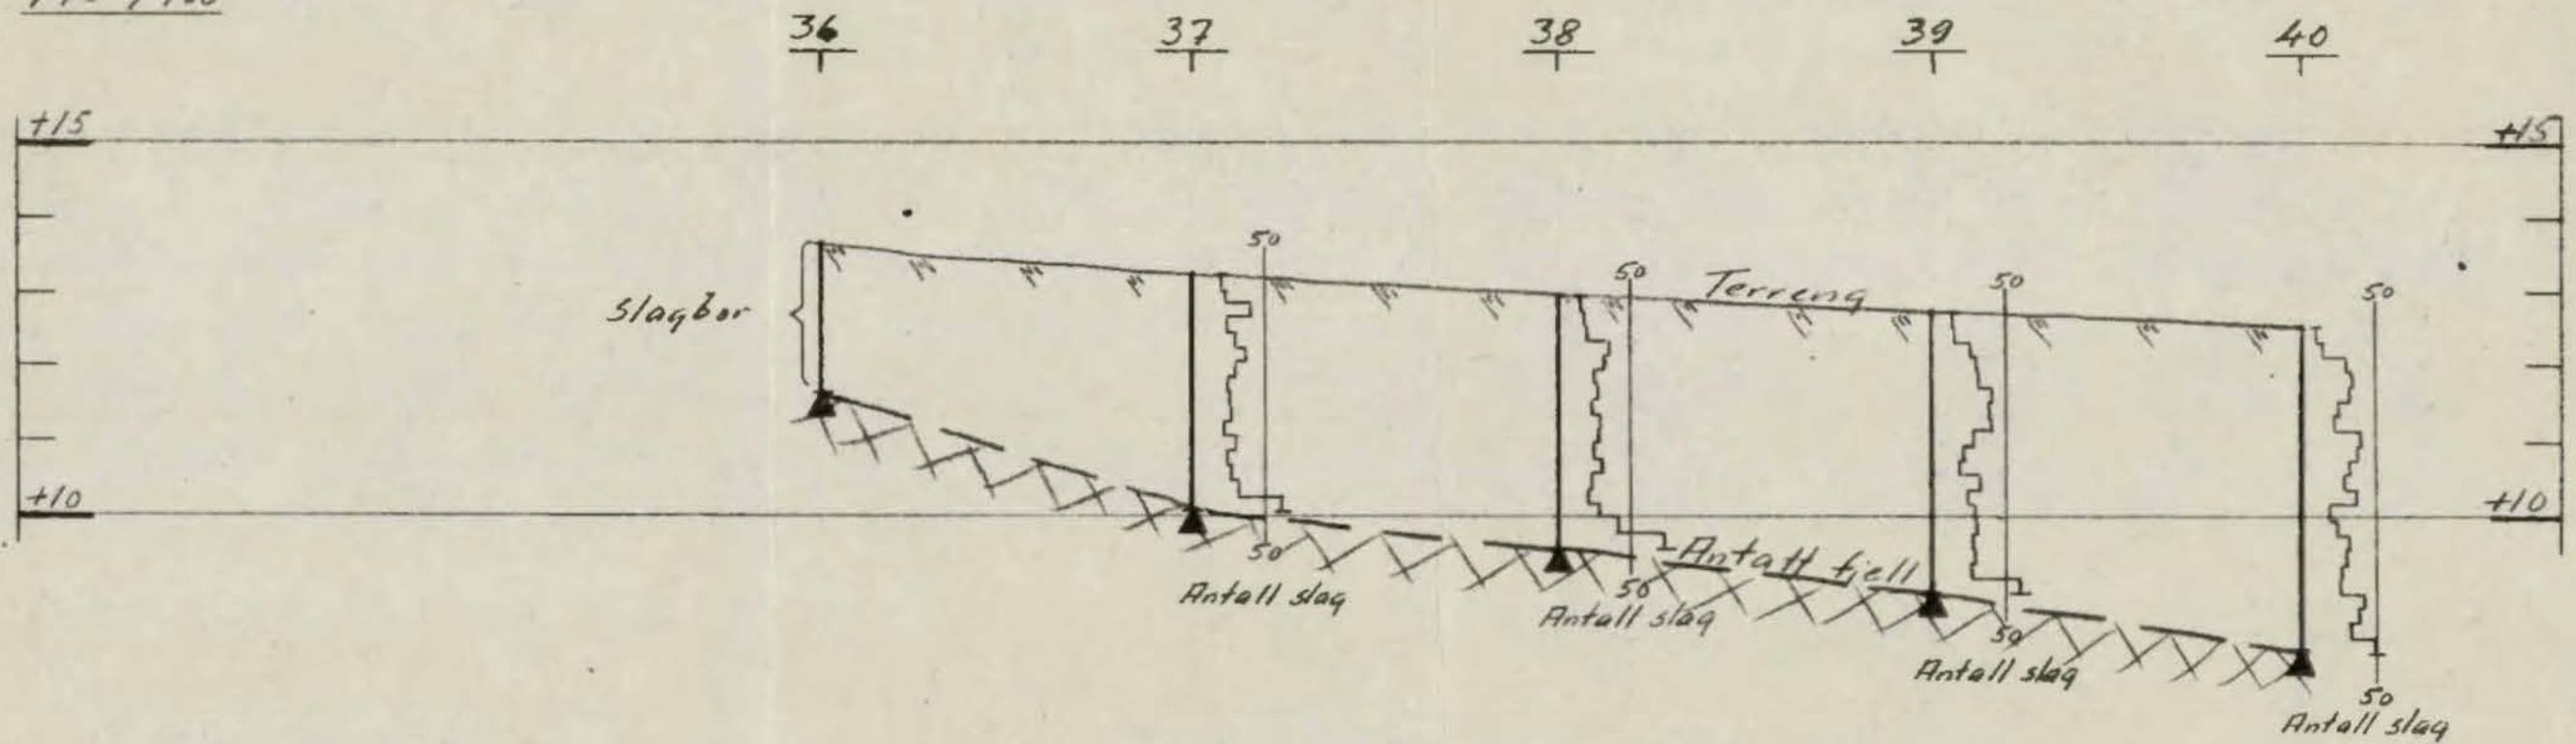
Profil 36-40

Det er her boret i to profiler. I profil 31 - 35 er dybdene til antatt fjell ca. $1\frac{1}{2}$ m, mens de i profil 36 - 40 varierer mellom 2.0 og 5.0 m.

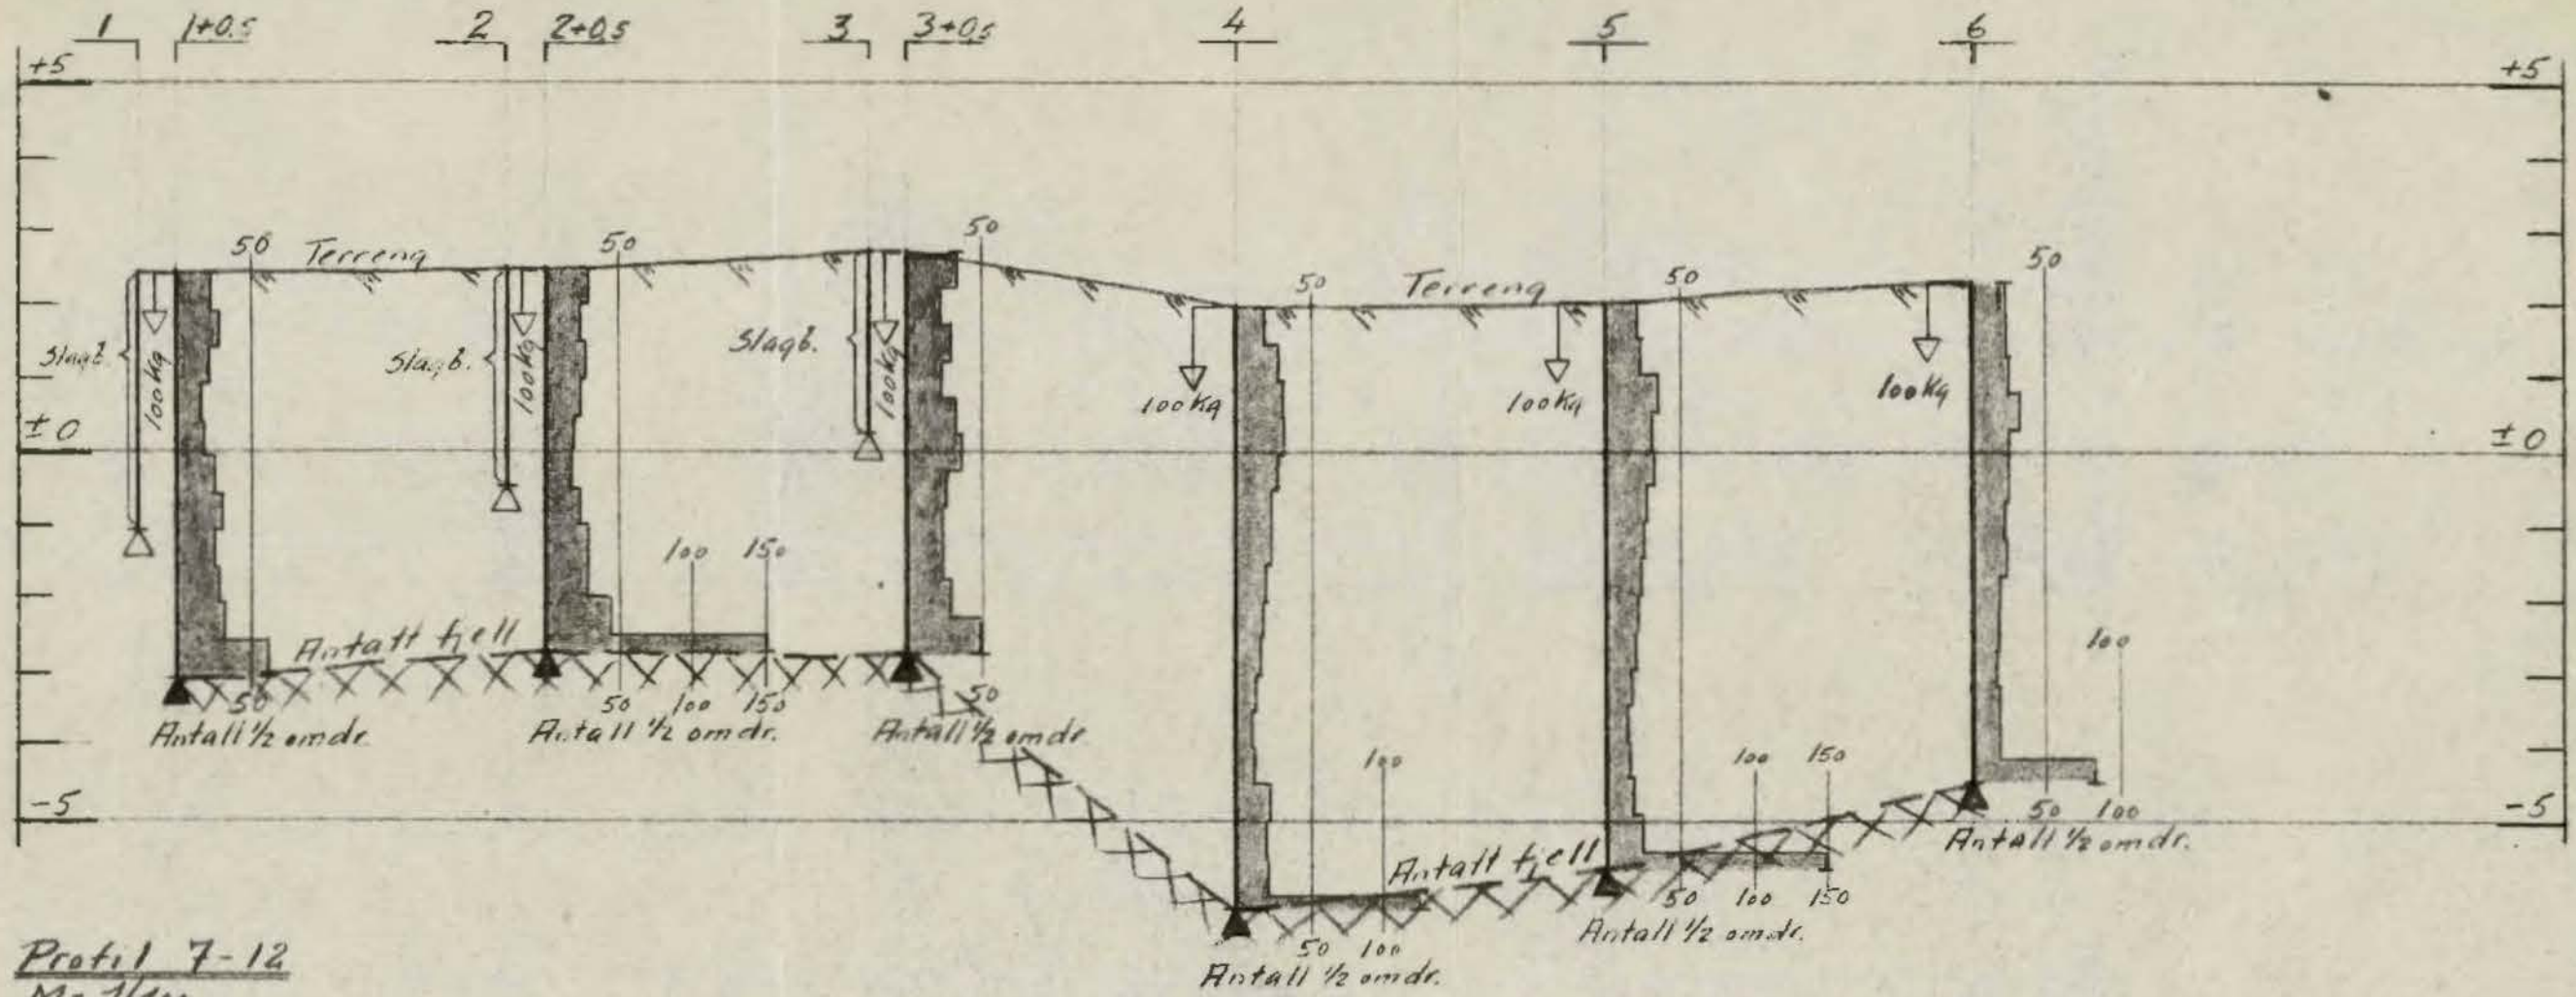
Profil 1-6
M = 1/100

Et profil i den framtidige midtrabatt viser dybder til antatt fjell på ca. 2.0 m.

På grunn av steinblokker har bestemmelsen av dybdene til antatt fjell vært vanskelig.
