Flomskadene på Bergensbanen i august 1951.

BRU OVER VESLEÅA
BERGENSBANEN KM 153,122

Vurdering av eksisterende fundamenter

VURDERING AV RASFARE PÅ FLÅ

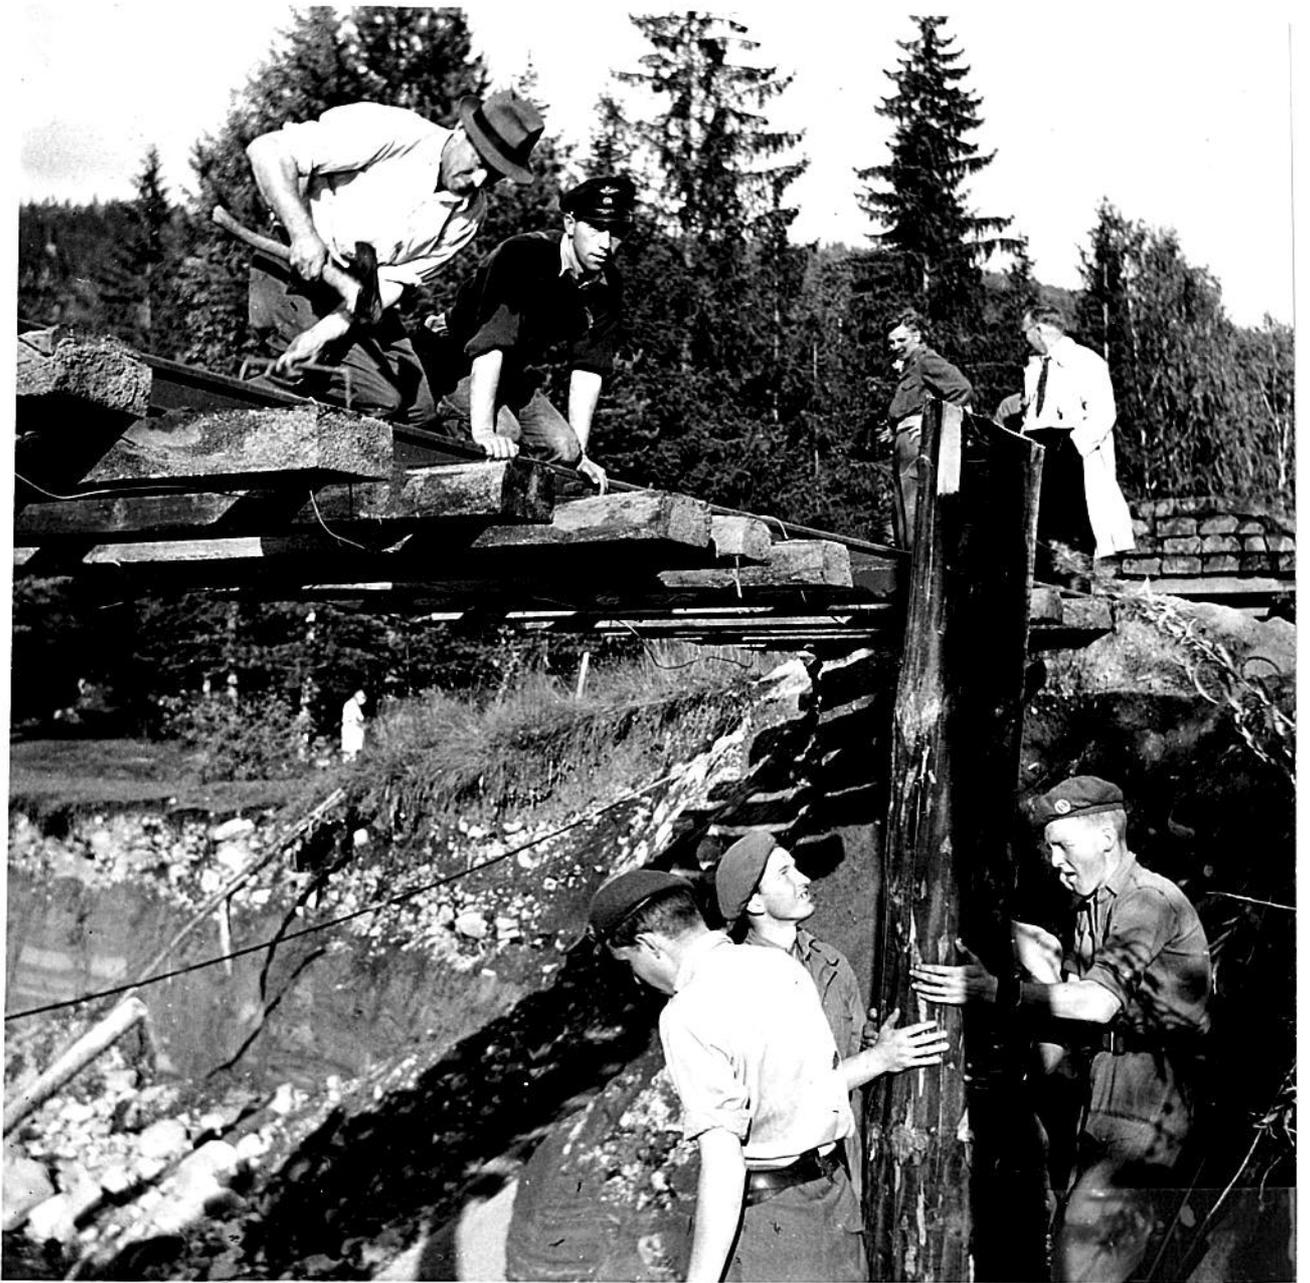
Bru over Veslåa, ca. km.153,10 (vel 1 km. overfor Flå stasjon) Elva har gravet seg inn i en sving ovenfor østre landkar og har tatt med seg fyllingen bak landkarret i ca. 9 meters lengde, inntil midten av sporet. Brua er helt intakt. Det naturlige terreng bakenfor fyllingen hvorav atskillig er vekkgravet består av en lett eroderbar sandavleiring. Her bør foten av skråningen snarest mulig beskyttes med utfylt stein. Tømmerveien under brua på vestsiden er revet vekk.

*Ant. bak östre landkar bru over Vesleåa
km. 153,1 Bergensbanen.
Efter brudd 19-20/8-1951.*

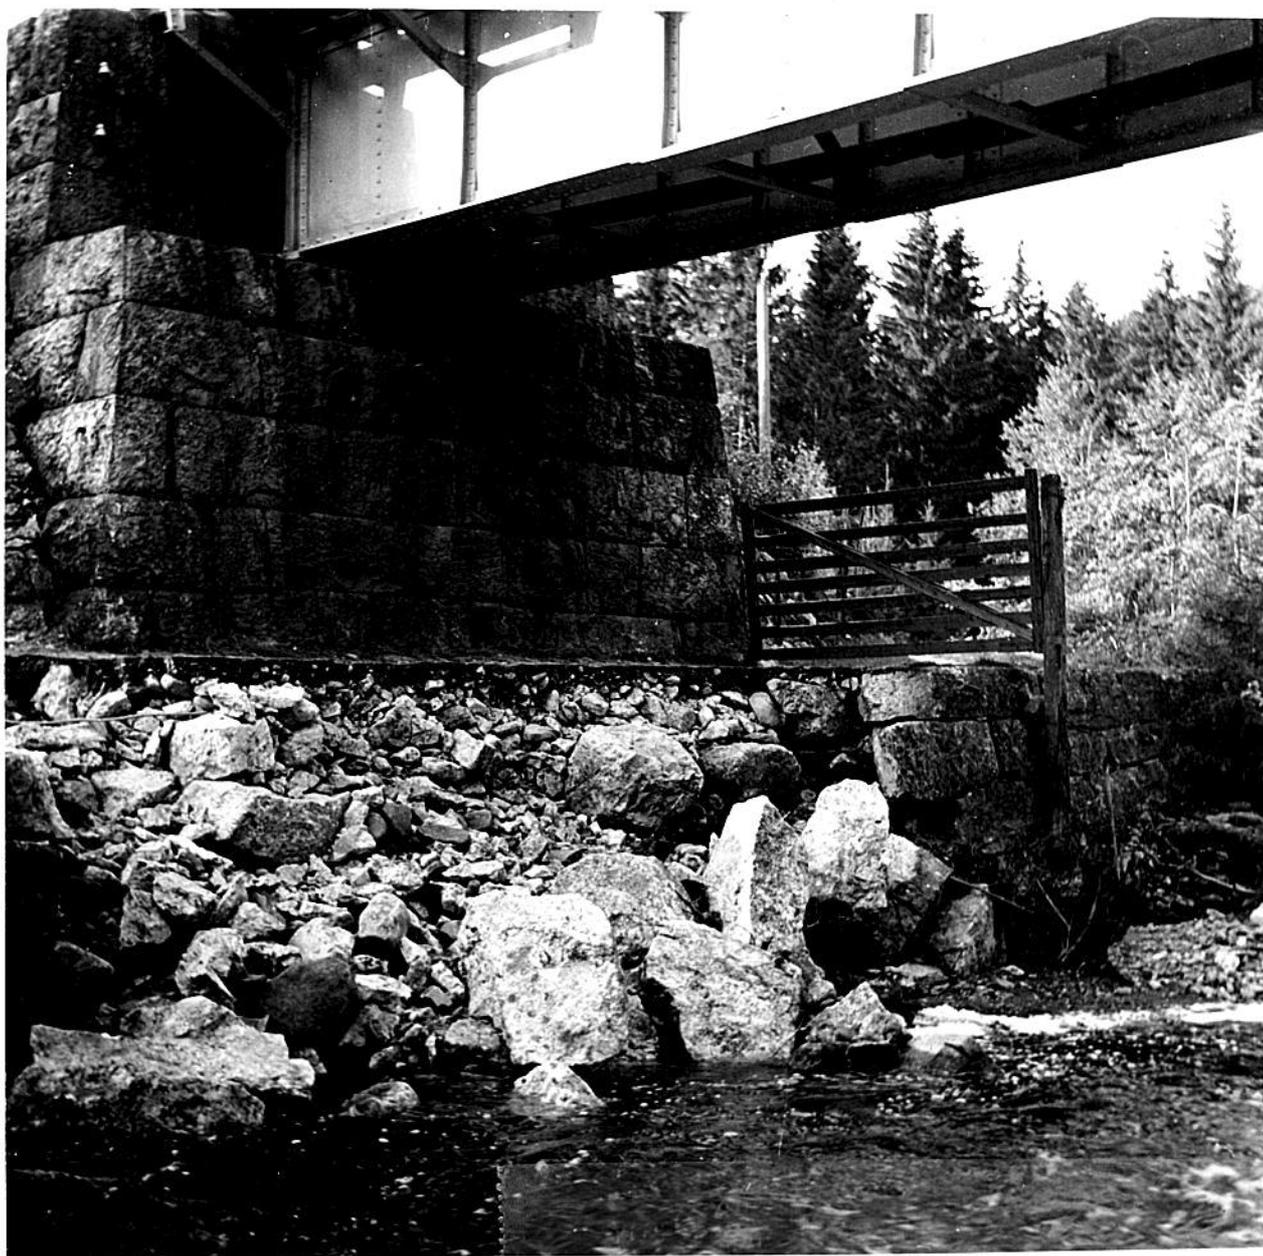
*Bru over Vesleåa km. 153,1 Bergensb.
ca. 1 km. ovenfor Flå st.
Tømmervei foran vestre landkar.
Efter brudd 19-20/8-1951.*

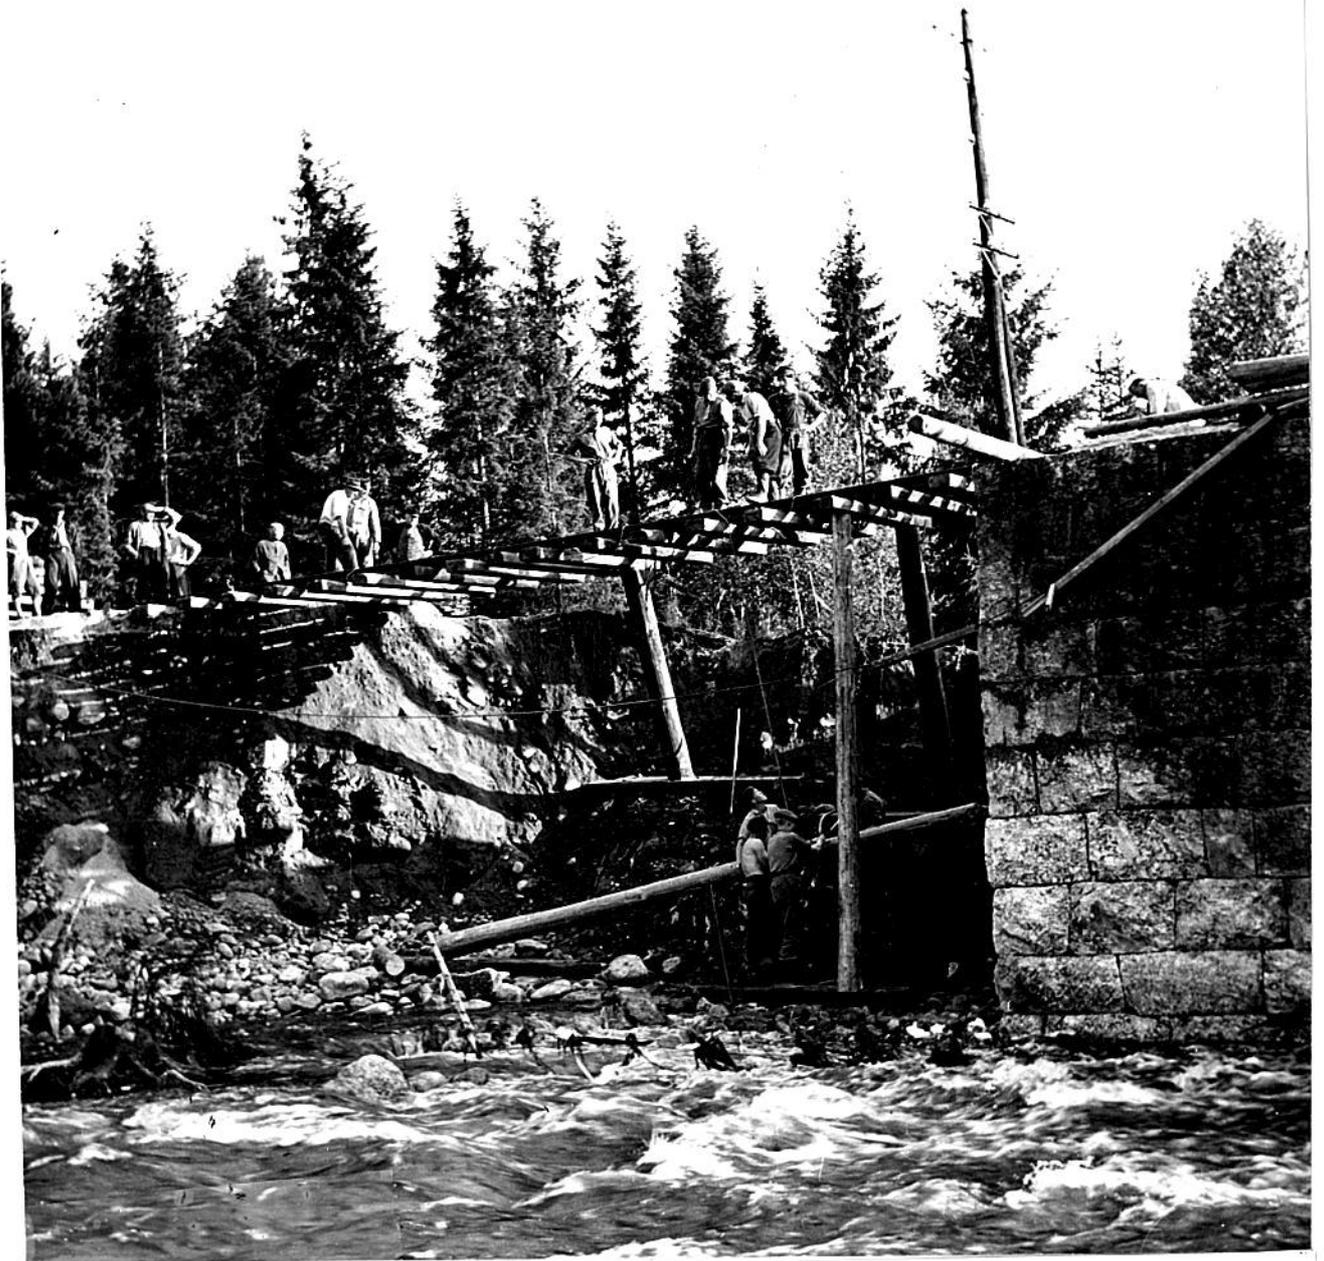
Bru over Saulidelve, ca. km.153,4. Skaden er her av nøyaktig samme karakter som for bru over Veslåa og på tilsvarende side. Den naturlige grunn består også av samme materiale. Men skaden er atskillig større, da hele fyllingen på en skinnelengde bak østre landkar er borte og hele karrets bakfylling er rauset ut.

*Bru over Sandlidelva km. 153,4 Bergensb.
ca. 1,5 km. ovenfor Flå st.
Efter brudd 19-20/8-1951*

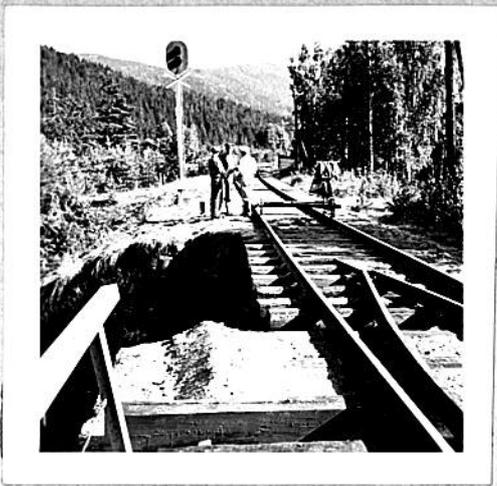
Vesleåa
östre landkar.

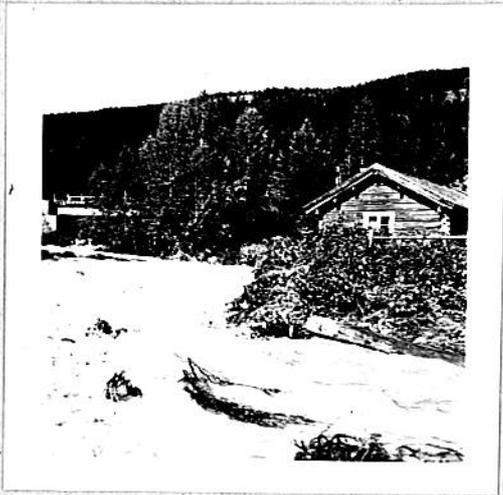
Vesleåa
flommen nedenfor
brua.

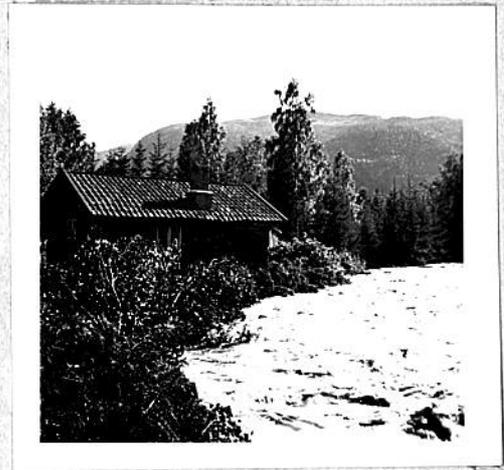
Vesleåa
flommen nedenfor
brua.

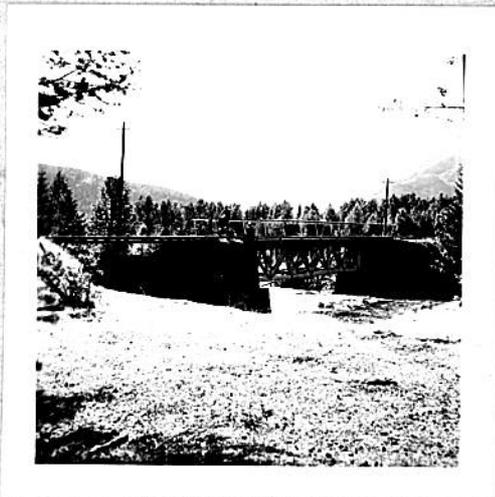
Saulidelva (Heieelva)
Sett fra høyre side,

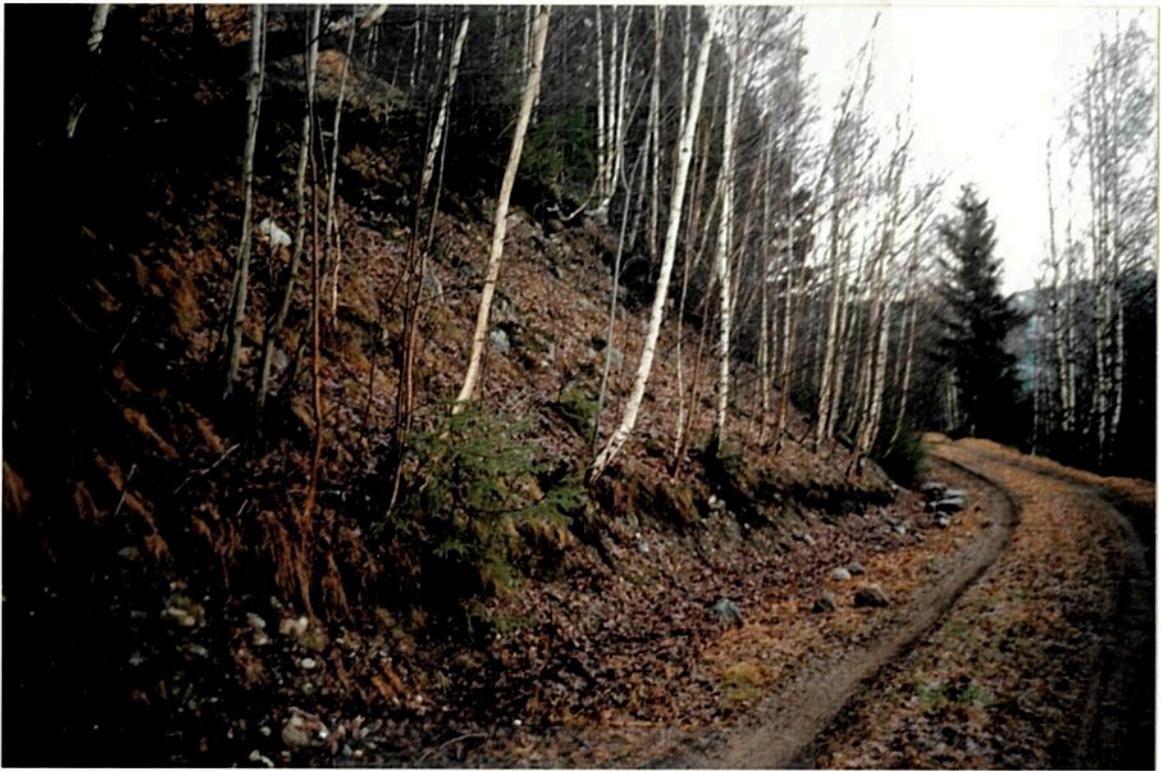
Utrasing av stein

3. Det bør vurderes å bygge et "fanggjerde" eller på annen måte hindre at løse morenestein faller ut i vegbanen. Faren for dette fremgår av vedlagte bilde. Videre bør området ovenfor vegen besiktiges med tanke på å fjerne løse stein eller blokker som kan tenkes å "rulle" ned mot veien.

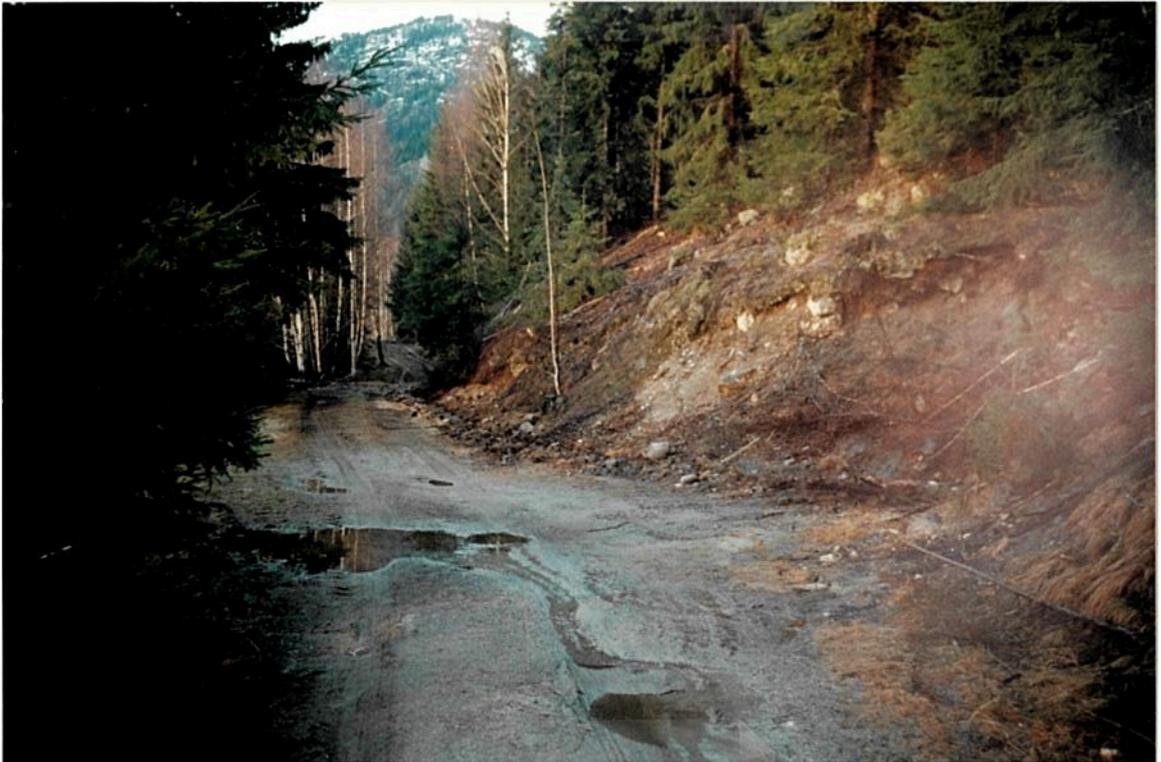
Skjæring i skråningsfot

1. Eventuell utvidelse av skogsbilvegen bør i størst mulig grad utføres mot jernbanen, evt. ved hjelp av små støttemurer mot jernbanen. Det anses for viktig å ikke grave skjæringer i skråningsfoten.
2. Det må etableres en solid veggroft og tett med stikkrenner på den aktuelle strekningen. Byggingen av disse må imidlertid tilpasses drens-systemet langs Bergensbanen og ikke være til skade for jernbanen.

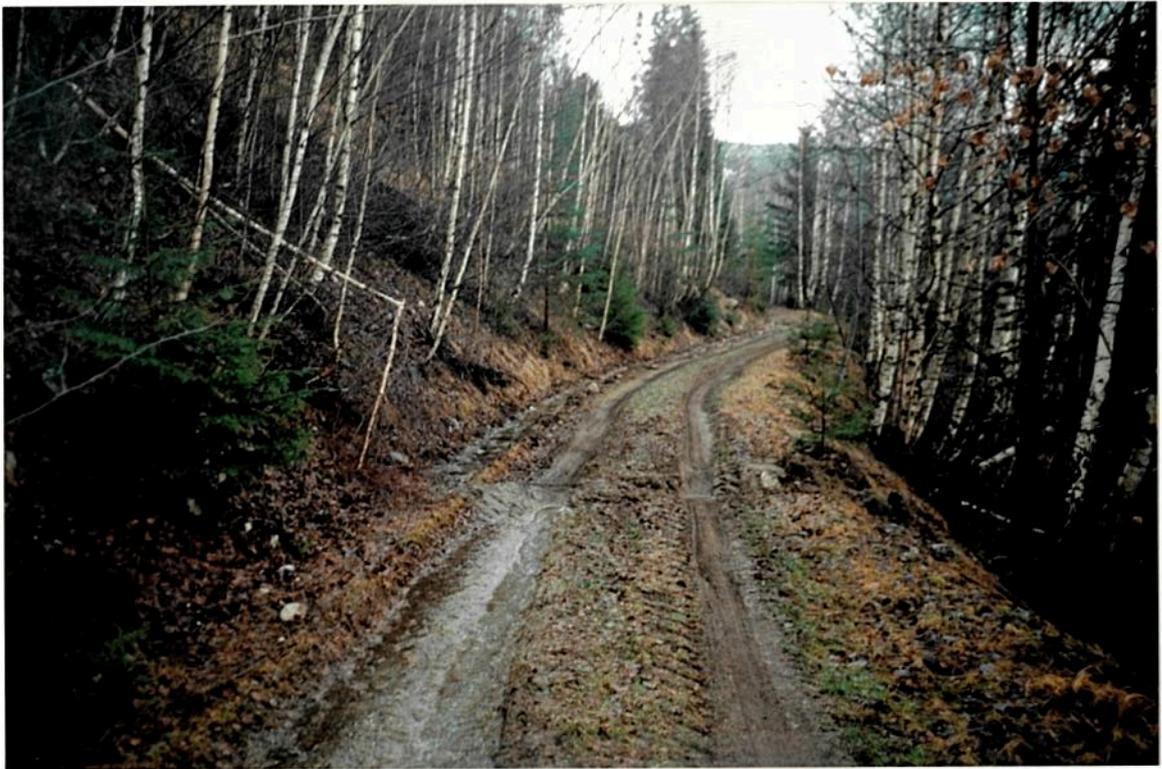
Behov for vegggrøft og stikkrenner

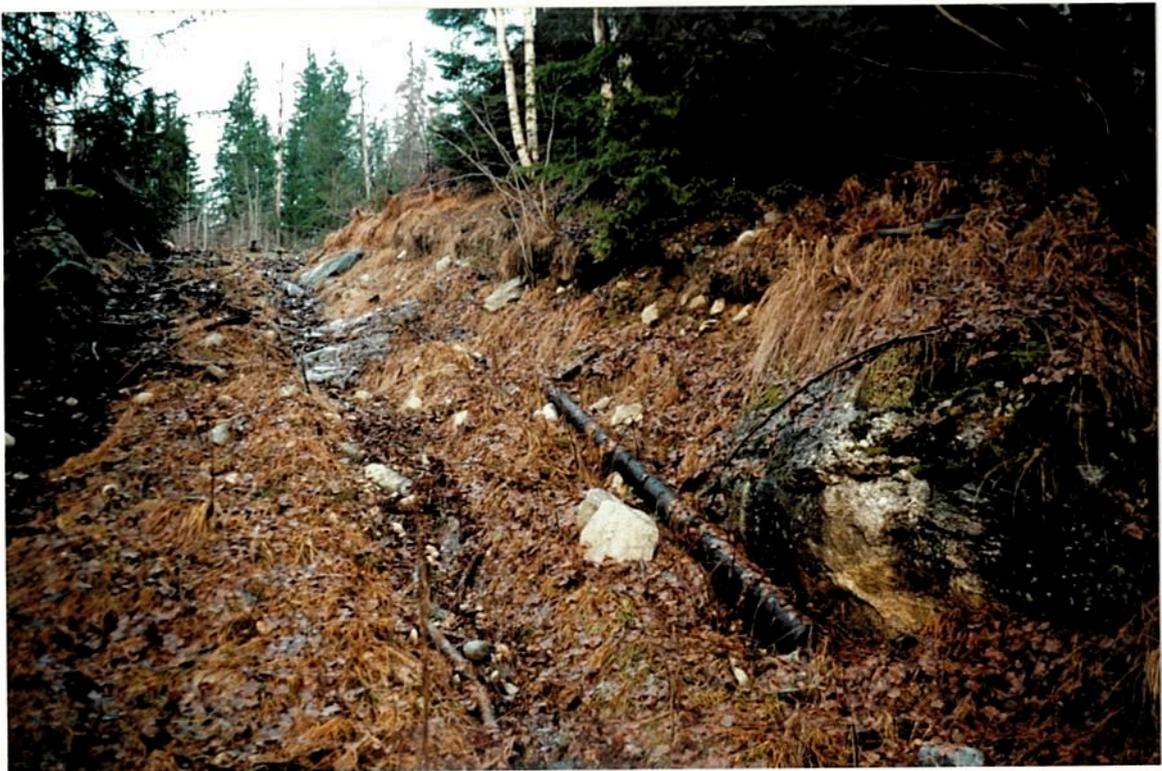
Fjell i dagen
