DRAMMENBANEN KM 41,53-41,60
FYLLING VED REISTAD
SÖRUMSDALEN

DRAMMENSBANEN KM 41,53-41,60
FYLLING VED REISTAD. SØRUMSDALEN
GRUNNUNDERSÖKELSE. GK 2366.1-2.

DRAMMENSBANEN KM 41,53-41,60
FYLLING VED REISTAD, SØRUMSDALEN
BEFARING 12.7.1963.

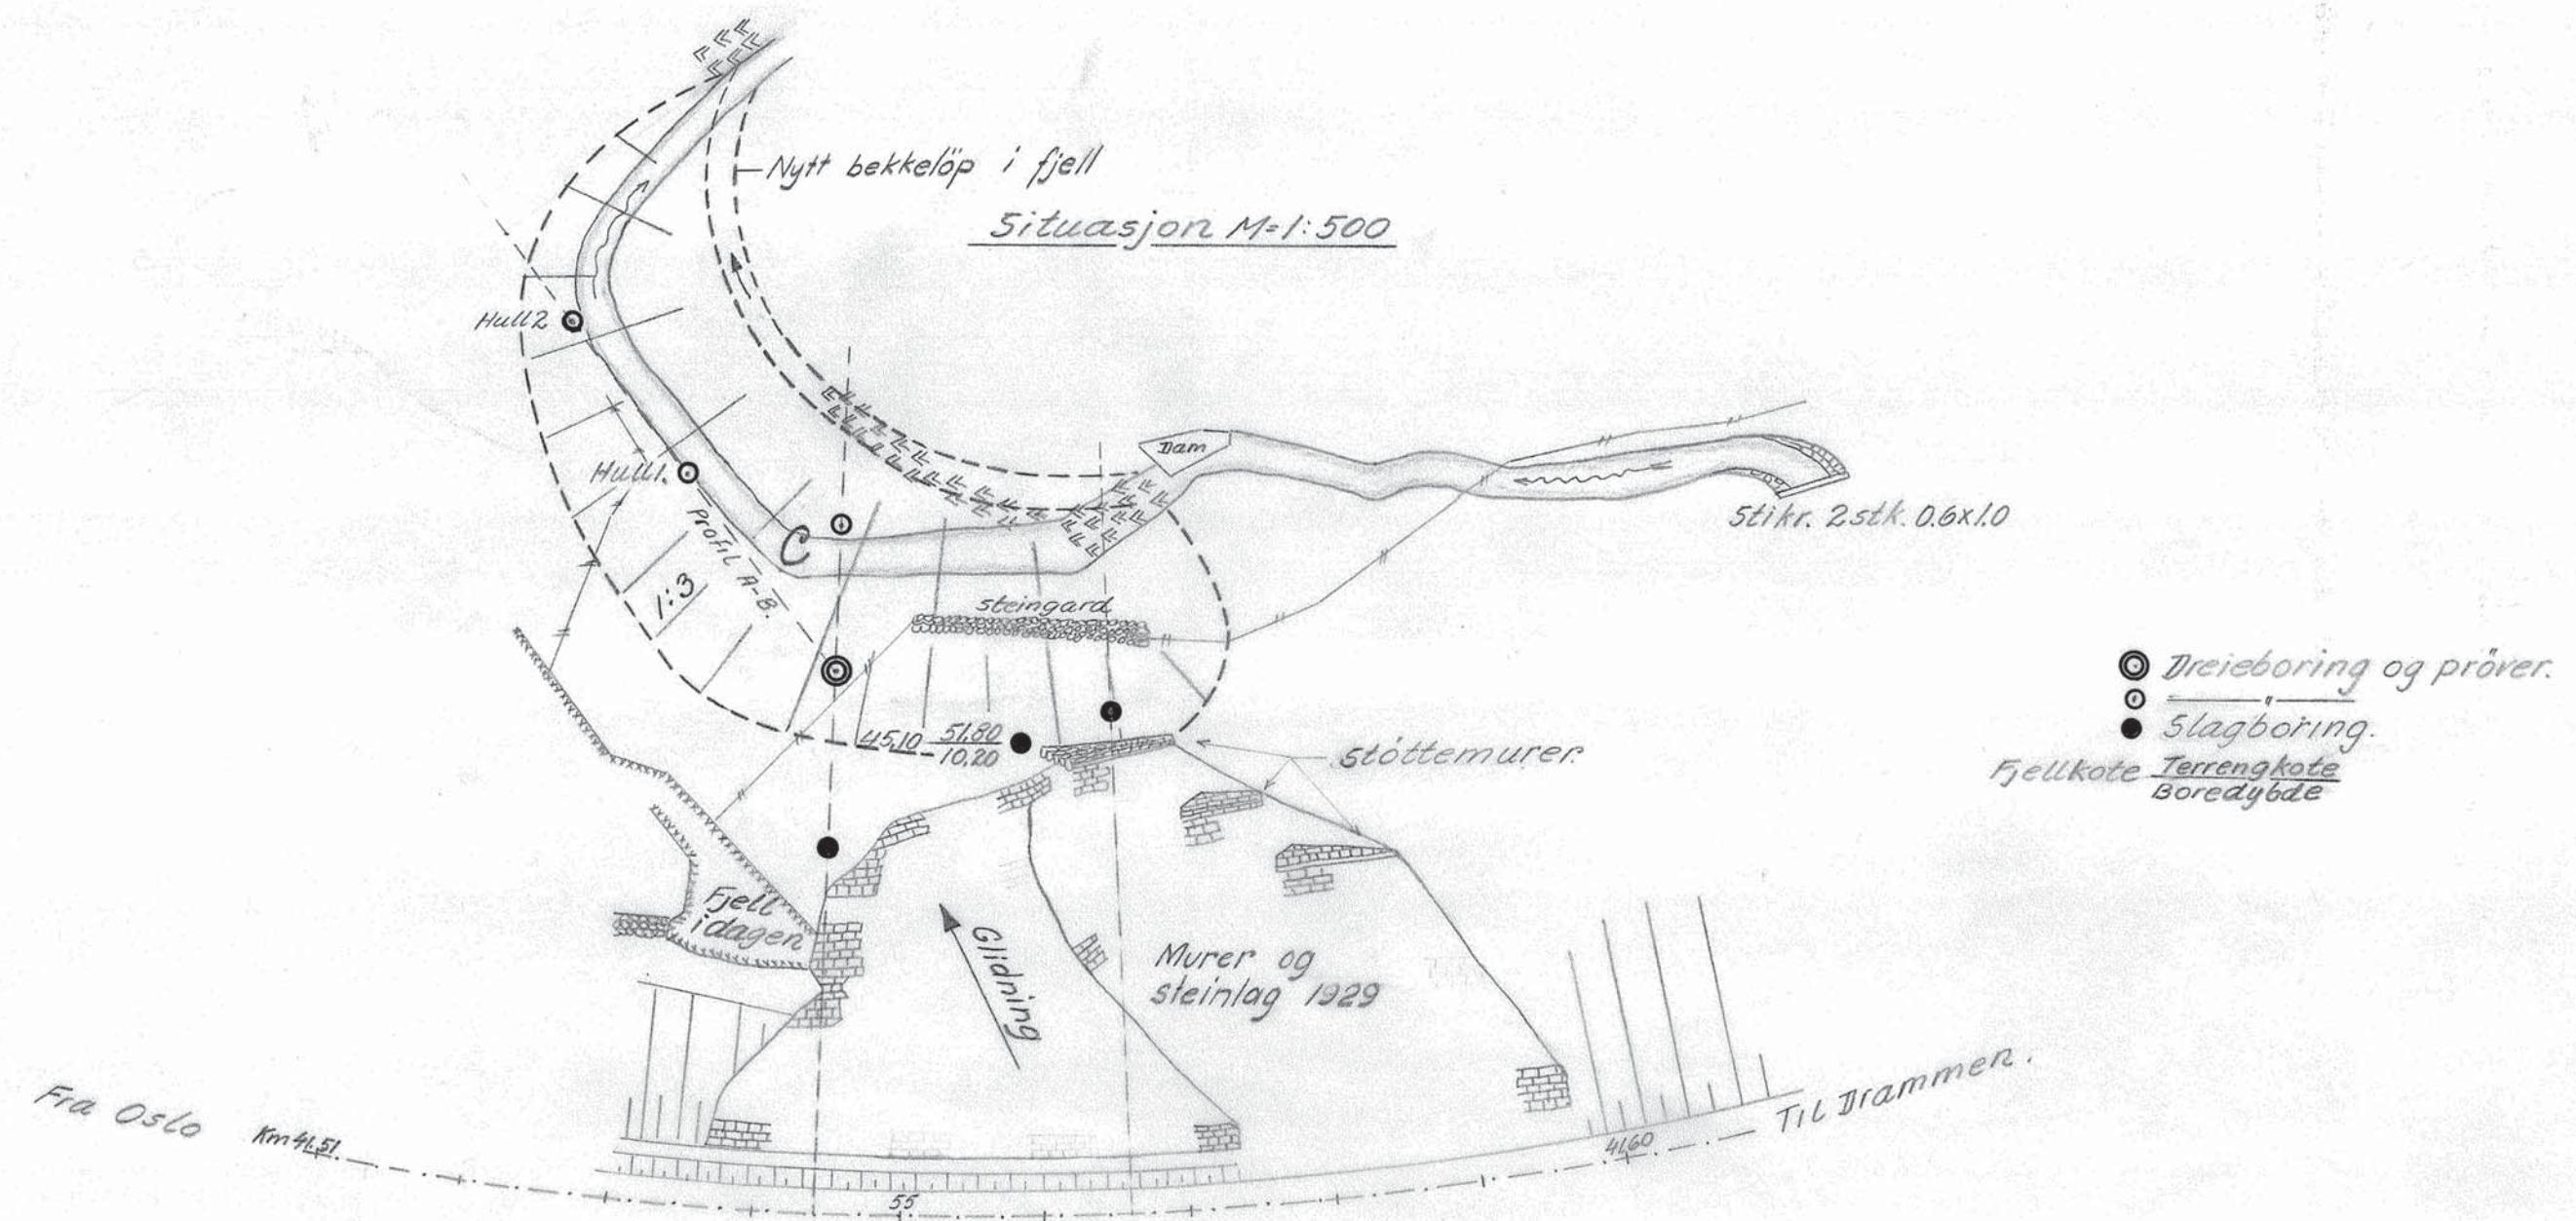
Reistad, fjelling. Drammensb. km 41,53-41,60 Grunnundersøkelse.	Målestokk 1:500	Boret d. Ma Nov. 1956 Tegnet--- Nov. 1956.
Norges Statsbaner – Banedirektøren Geoteknisk kontor Oslo 5 1/2 -1956	Erstatning . . .	S. Hordmark
D.K.	2366,1	
b. Klevan Lang.	Erstattet av:

Den synlige del av den opprinnelig vakkert ordnede fyllingskråningen er idag ujevn og har på sine steder sår. Gjennomsnittlig skråningsvinkel er ca. 45° og lokalt er den brattere. Ved km. 41,54 stikker fjell frem midt oppe i skråningen. På oversiden av dette fjellet har fyllingsskråningen valket seg opp som følge av signing.

I foten av fyllingen går en bekk, dels i fjell og dels i jord. I et punkt som er merket med C på situasjonskart og profil er det særlig sterkt erosjon. Det er betegnende at det mellom punktet C og det nærmestliggende fjell i dagen er krokete trær og betydelig signing.

Synkningen av fyllingen skyldes signinger i foten, som er en følge av såvel plastisk deformasjon i leiregrunnen som bekkeerosjonen. Hovedretning for signing idag er angitt med en pil på situasjonskartet. Det er her nede i bekkedalen det burde ha vært foretatt beskyttelse og forsterkning, men bekken har hatt fritt spillerom, og de topografiske forhold er blitt ugunstigere med årene.

Det foreslås utfylt stein som vist med rødt på profil km. 41,566 og km. 41,544 hvorved bekken flyttes utover og får leie i fjell. De utfylte steinmasser skal i det nye bekkeleie ha fot på fjell. Omtrentlig begrensning av fyllingsområde er vist på situasjonskartet.

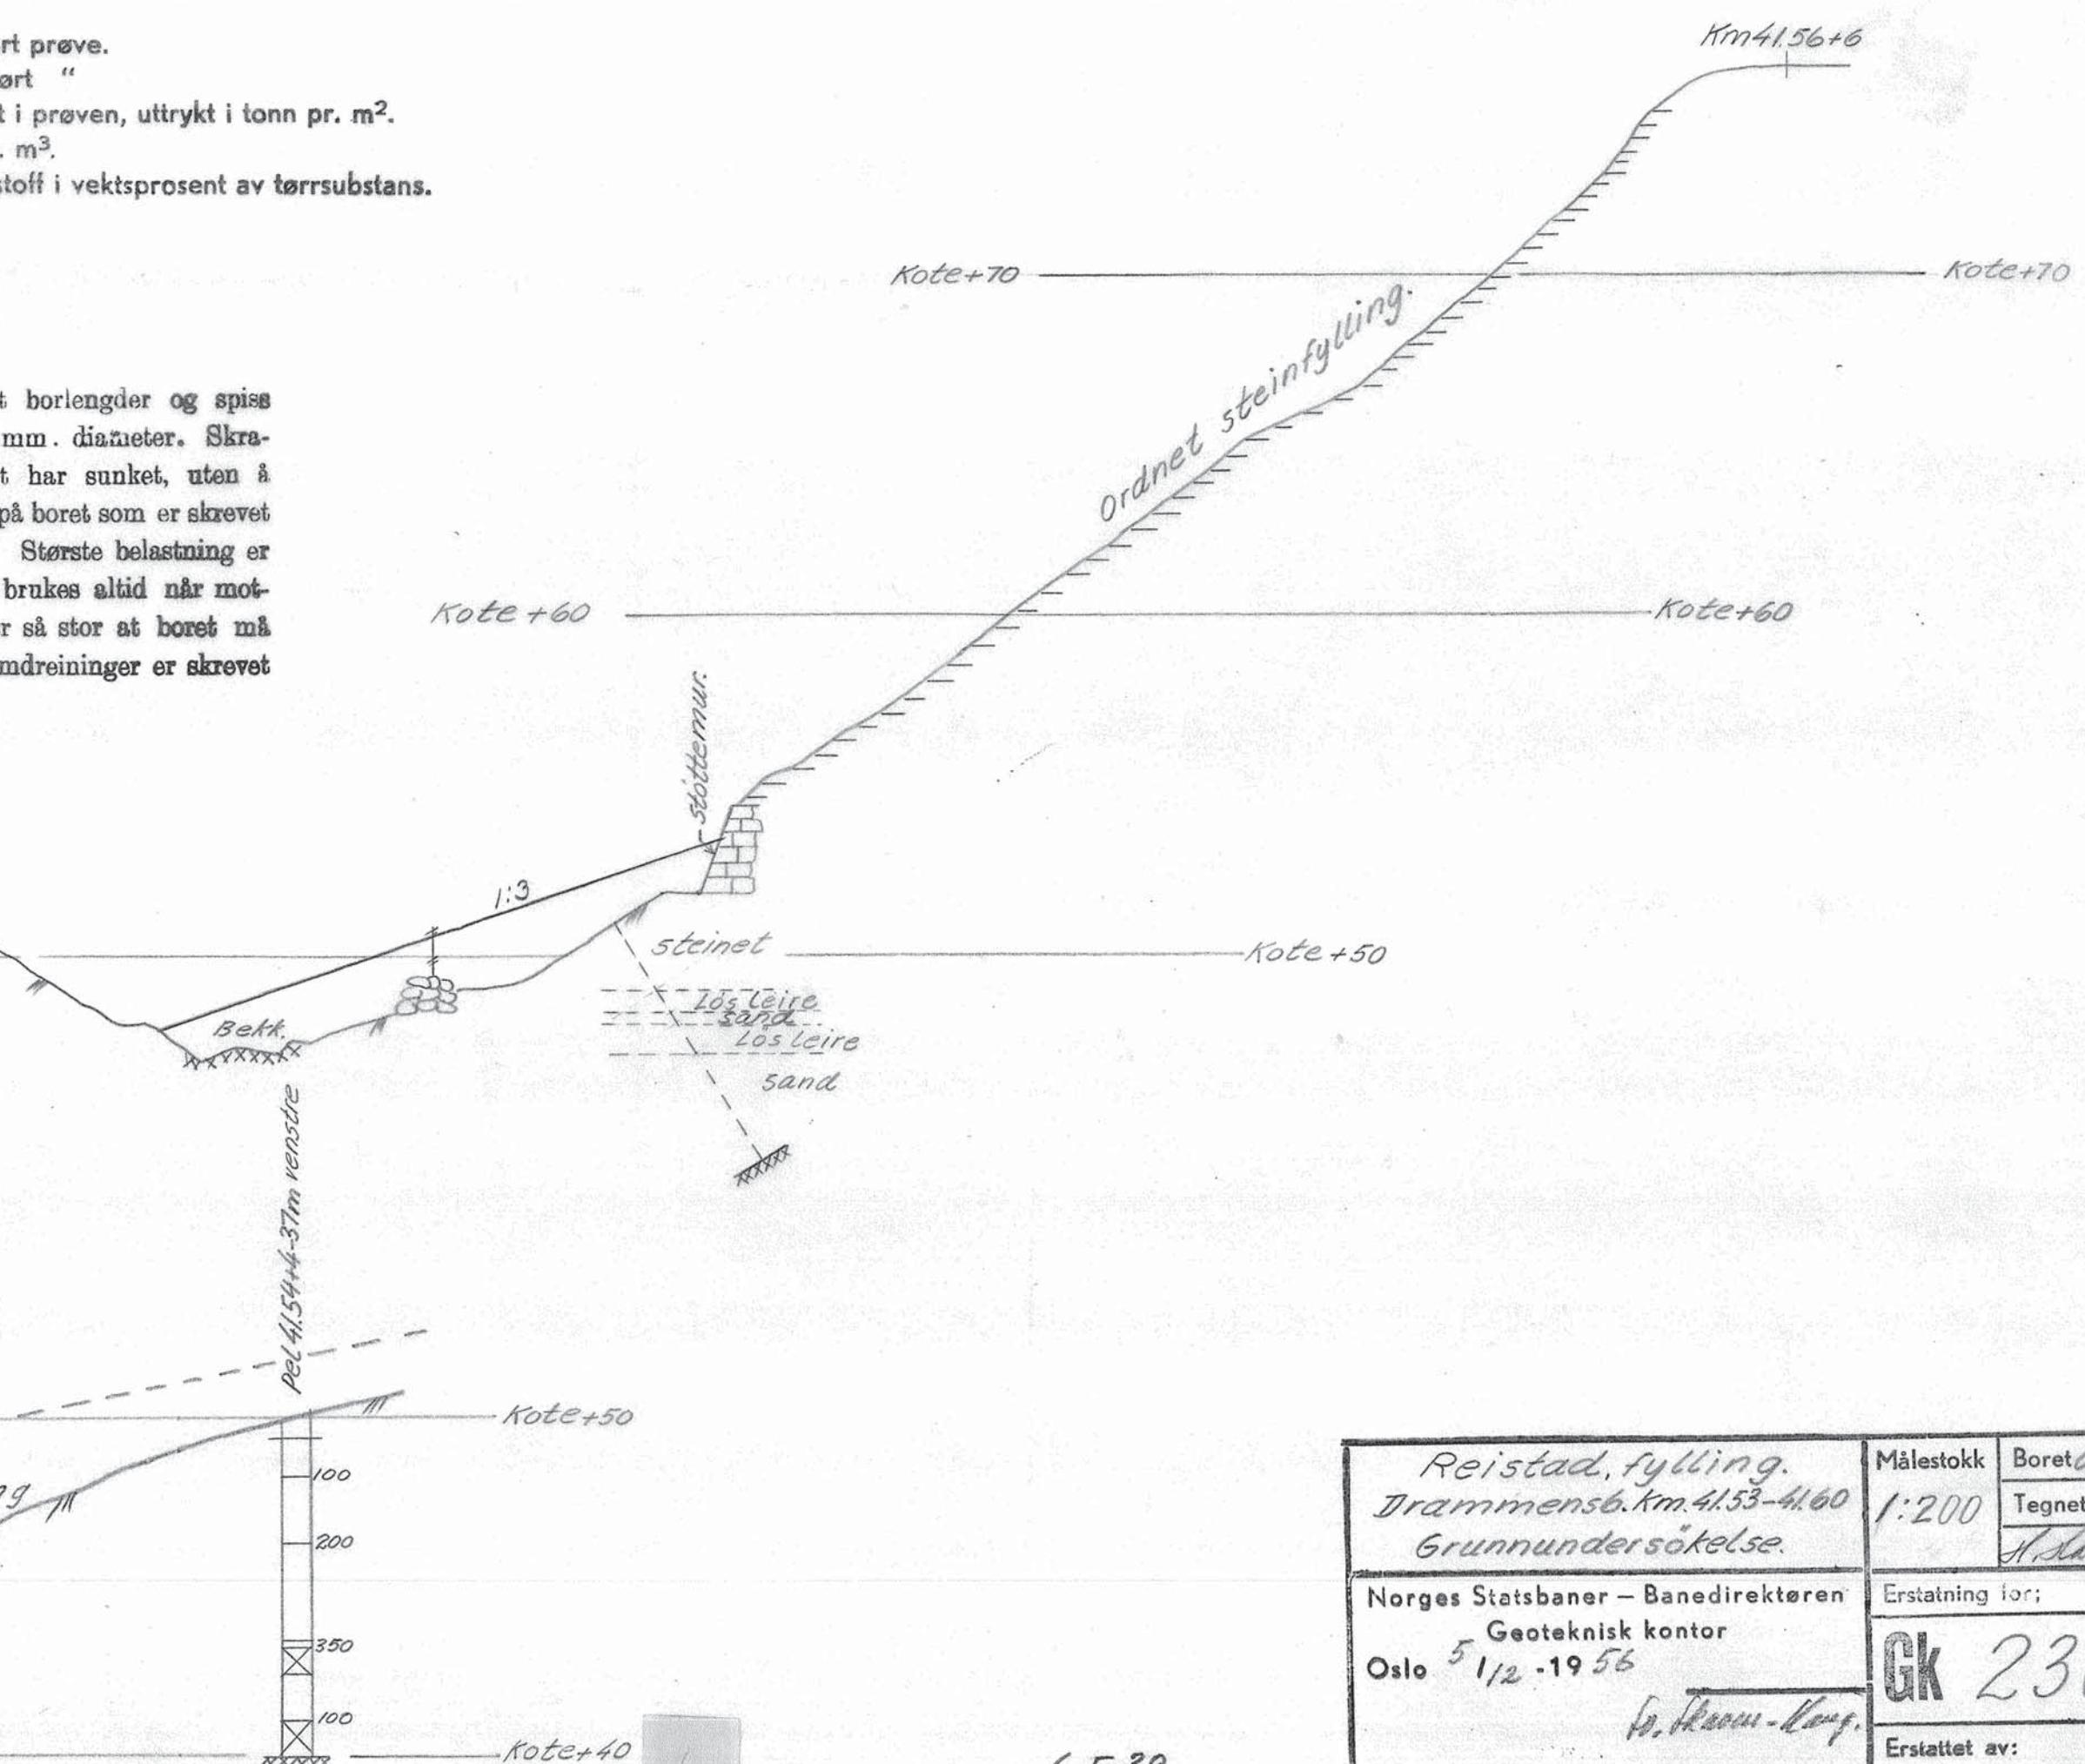
Reistad, sylling. Drammensb. km. 41.53-41.60 Grunnundersökelse.		Målestokk 1:200	Boret ora Tegnet ...	Nov. 1956 Nov. 1956
Norges Statsbaner – Banedirektøren Geoteknisk kontor Oslo 5 1/2 -1956		Erstatning for; Gk 2366.2		
		Erstattet av:

De utførte boringer viser at såvel oppførte murer som fyllingsfot hviler på leiregrunn, som består vekselsvis av tynne fintkornige sandlag og løs mjeleleire. Lösavleiringen er i fyllingsfoten ca. 10 m tykk. Bekken har gnaget seg inn i jordbakken og det er 1,5 m steilkant.

Etterat forholdene nå er klarlagt, kan man skjönne seg til at fyllingens stabilitet er tvilsom, og at den på tidspunkter med meget vann i grunnen under fyllingsfoten eller etter sterkt bekkeerosjon kan være direkte kritisk.

Det anses påkrevet allerede i inneverende vinter å gå igang med sikringsarbeider. Bekkeerosjonen må stanses. Dette arbeide må utføres straks ved å fylle stein i bekkeleiet, spesielt ved punkt C. Dertil er det nødvendig å legge ut betydelige masser utenfor fyllingsfot som støtte og motvekt. Først når slike arbeider er utført er det forsvarlig å påføre masser i fyllingsskråningen til reparasjon og utslaking av for bratt skråning.

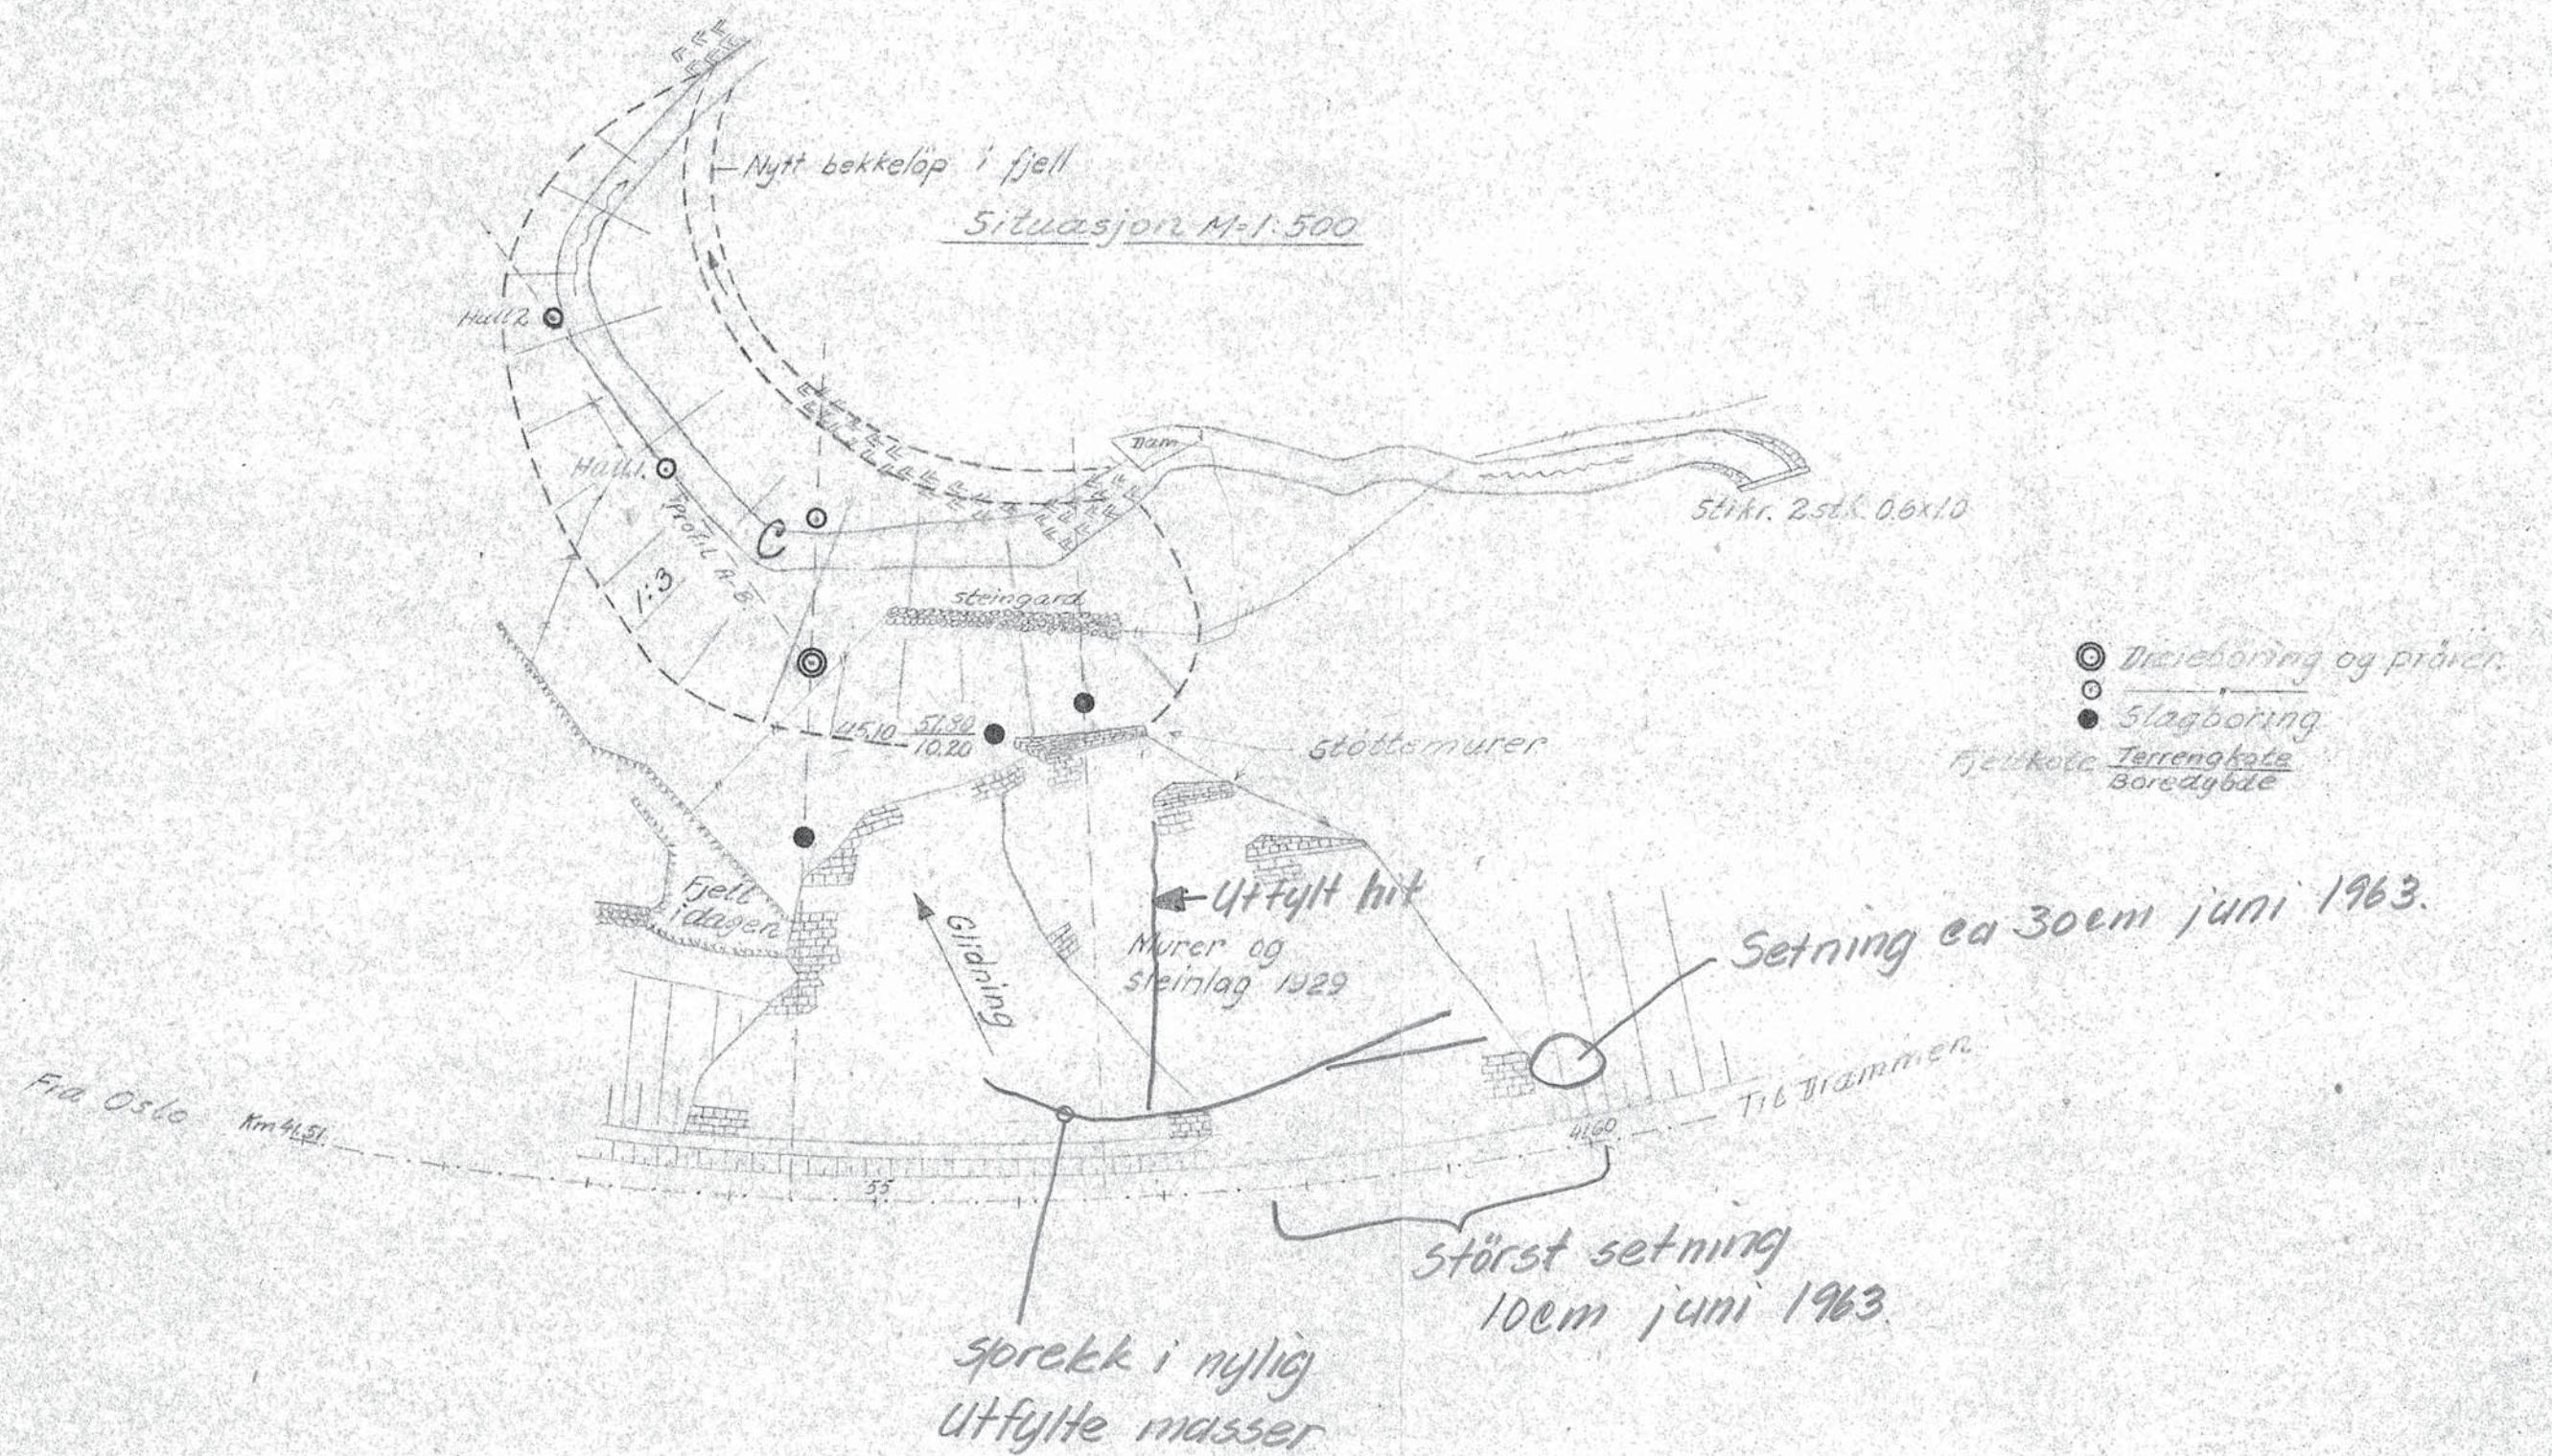
Reistad, Ryfylke.	Målestokk	Boret 0.1ha 140.1958
Brammervsle km 41.53-41.60	1:500	Tegnet av M.M. 1963
Grunnundersøkelse.		A. L. Lillehaugen
Norges Statsbaner - Banedirektøren		Oppslag d. 1.1.1963
Geoteknisk kontor		
Oslo 5.12.1956		
J. H. Hansen - Kring		
Erstattet av:		
23661		
Format A

Det viste seg at setningene var konsentrert om partiet km 41,58-41,61. Mellom km 41,52 og 41,55 var utfylling av stein foretatt stort sett i overensstemmelse med Gk.rapport av 1.12.56. På partiet nærmest Drammen gjensto det imidlertid betydelig før man kunne si at utfyllingen nedenfor støttemurene var tilfredsstillende. På strekningen 41,55 - 41,57 var det lagt ut betydelige fyllmasser i øvre del av fyllingsskråningen uten at det var etablert tilsvarende motfylling i nedre del (se omtrentlig sjablonering på vedlagte kopi av Gk.2366,2). Det var oppstått en tydelig sprekk i de nyutfylte masser, som også noe mindre tydelig kunne forstås i den gamle fylling, hvor det enda ikke var lagt ut ny steinfylling. Se vedl. kopi av tegning 2366,1. Det er ikke tvil om at setningene i sporet, og sprekkdannelsen skyldes en lokal overbelastning av grunnen, og at grunnen som allerede på forhånd var i nær labil likevekt ikke har tålt belastningen av de utfylte masser i øvre del av skråningen.

Selv om den primære årsak til setningene er plastiske deformasjoner i leirgrunnen under fyllingen er det nødvendig å se nærmere på farene for erosjon fra bekken i foten av fyllingen. Det viser seg at denne fortsatt følger det gamle bekkeleiet under fyllingen. Vannet som kom ut av fyllingen var imidlertid ikke materialførende. Det har den siste tid vært lite nedbør. Det er allikevel ikke tilfredsstillende at bekken går ukontrollert under fylmassene, og det må foretas en omlegning av bekken. Det ligger en inntaksdam for privat vannverk i bekken. Det ble diskutert mulighet for anlegg av bekketunnel i fjell fra denne inntaksdam, eventuelt bekkeomlegning ved graving helt ovenfra stikkrenneutløpet. Begge alternativ ble ansett vanskelig å gjennomføre bl.a. på grunn av eiendomsforholdene. Et tredje alternativ, å legge bekken i Ø 80 cm betongrør, fundamentert på betongplate på den utlagte kontrafylling ble ansett for lettere gjennomførbart.

De utlagte overmasser mellom km 41,55 og 41,57 må snarest trekkes ned i foten av fyllingen. Kontrafylling må utlegges som vist på profil km 41,566 tegning Gk.2366,2, og denne kontrafylling må strekke seg helt opp til tidligere nevnte inntaksdam, som eventuelt må påstøpes og forsterkes. Fylmasser kan tippes fra jernbanevogn men må etterhvert straks trekkes ned til kontrafyllingen.

Bekken omlegges fra inntaksdam til forbi steinfyllingen ved å legges i rør eller på annen måte som distriktet anser det for mulig å gjennomføre.
