Ödeleggelse av landkar for bru over Solheimselva, Bergensbanen
km. 140,57.

BERGENSBANEN KM 140,57
FLOMSKADE PÅ LEDEMUR VED BRU OVER SOLHEIMSELVA

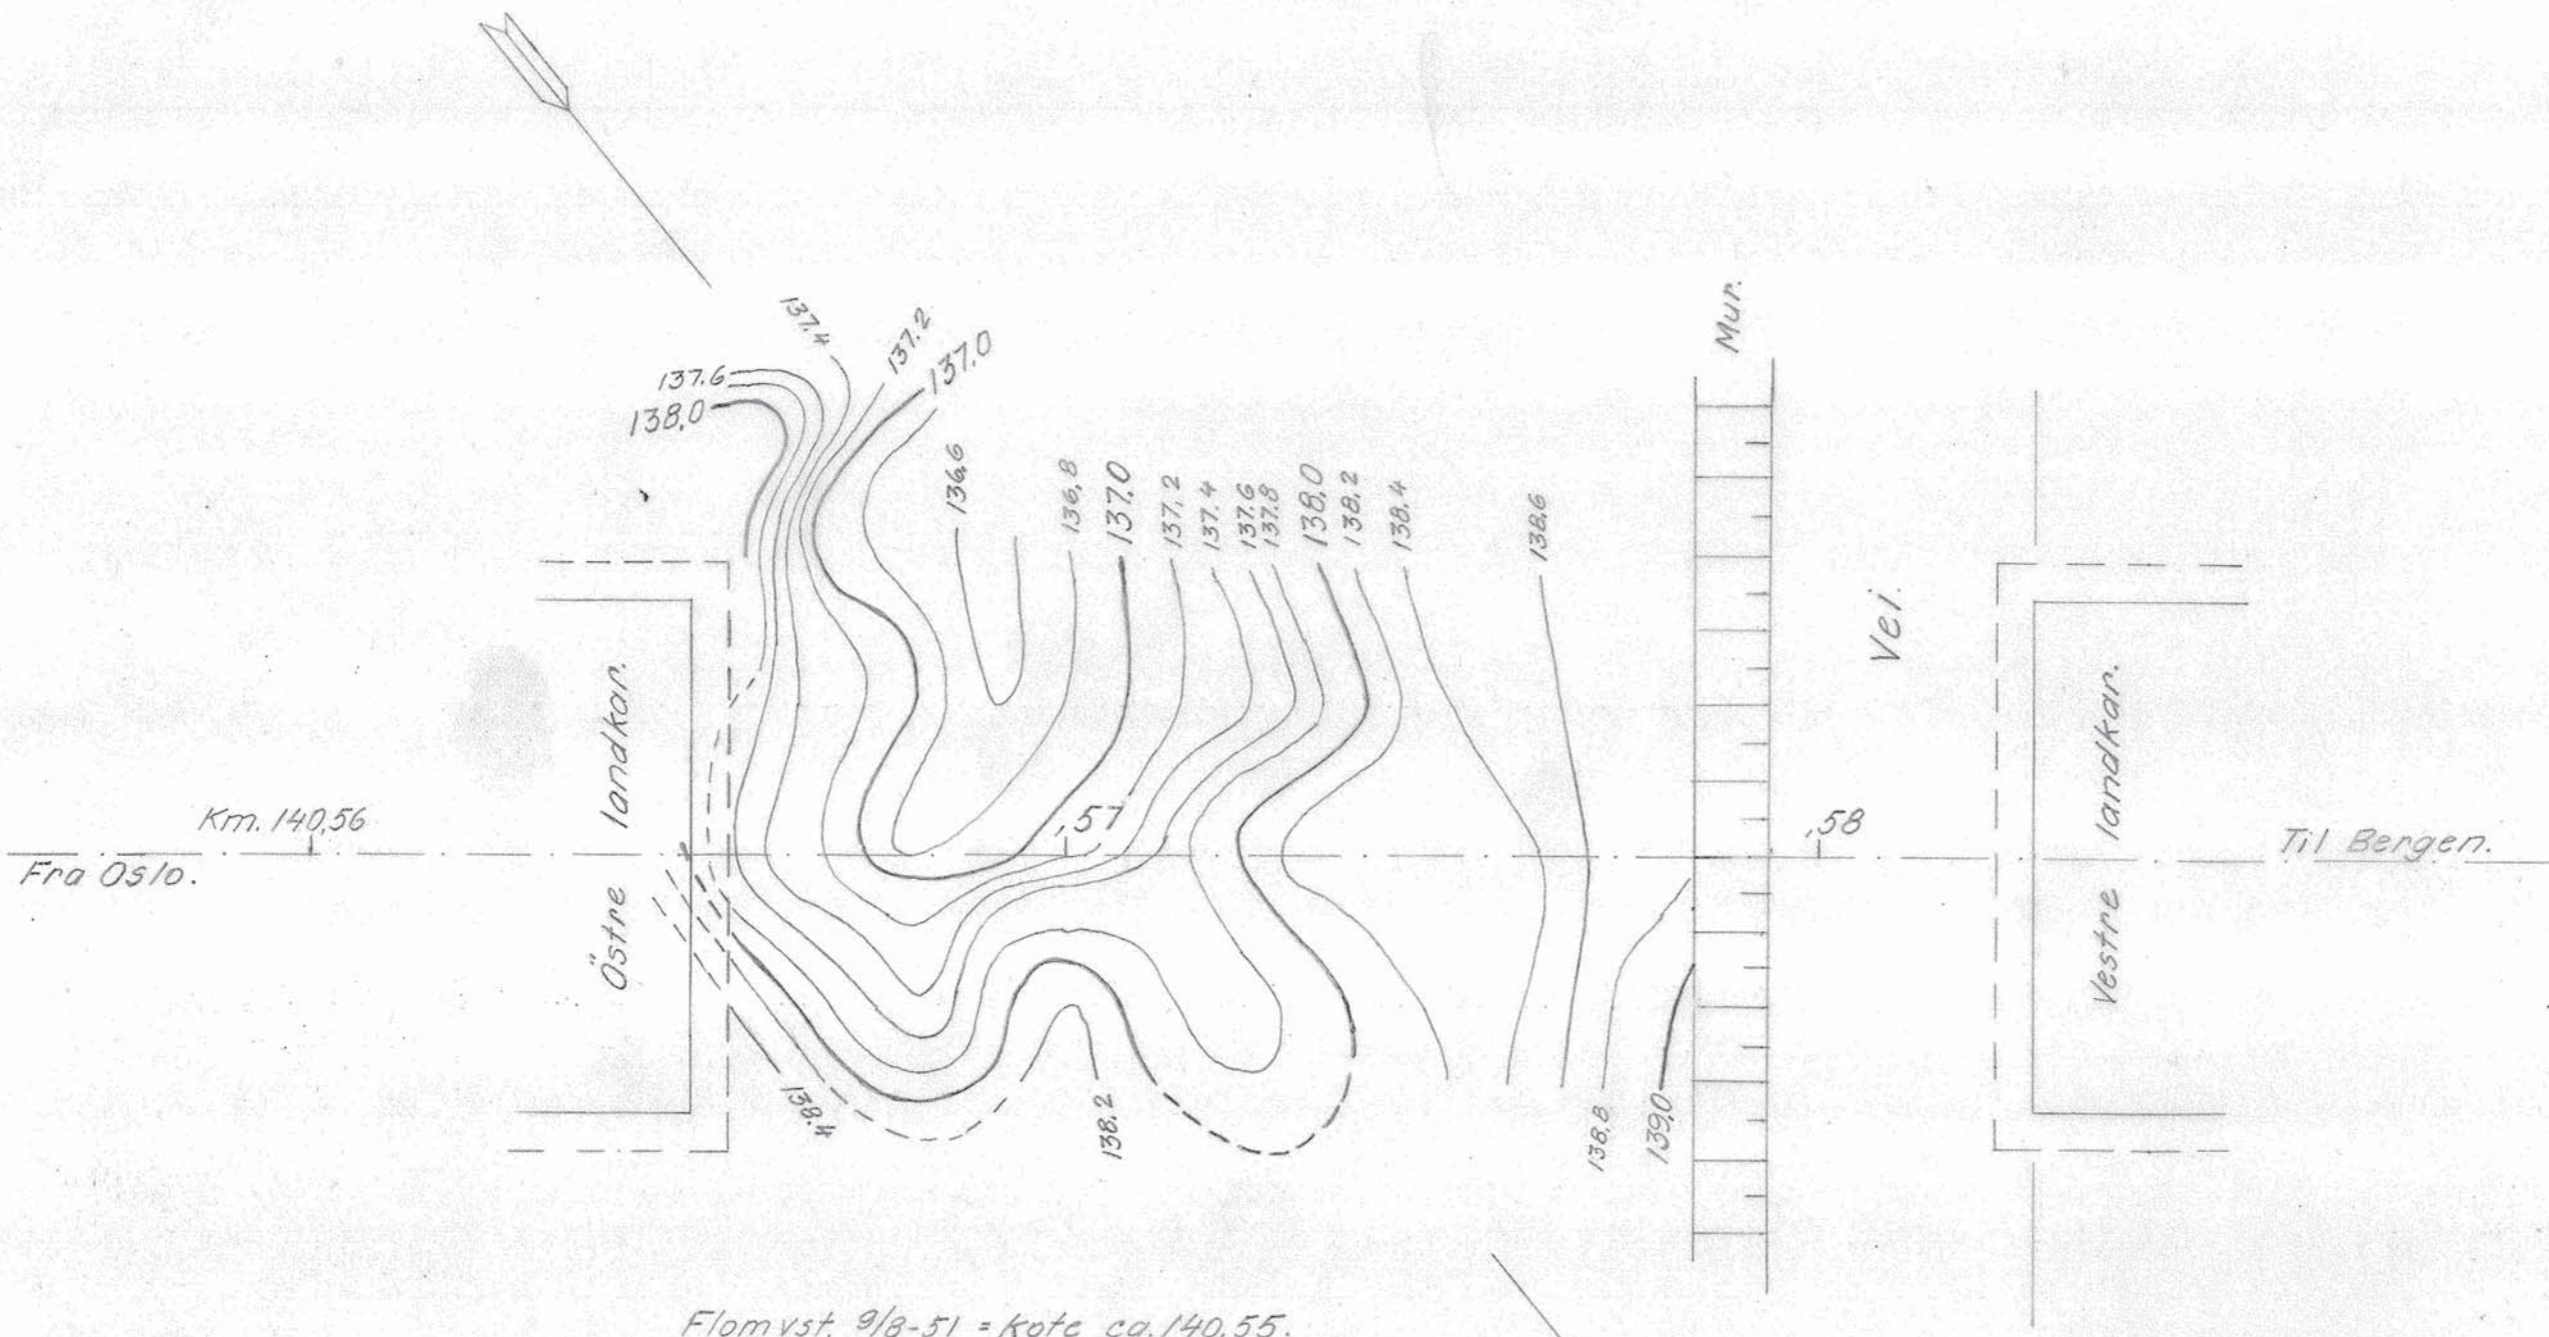
Flomvst. 9/8-51 = kote ca. 140,55.

Kotekart over elvebunnen.
etter linjebruddet 9/8-1951.

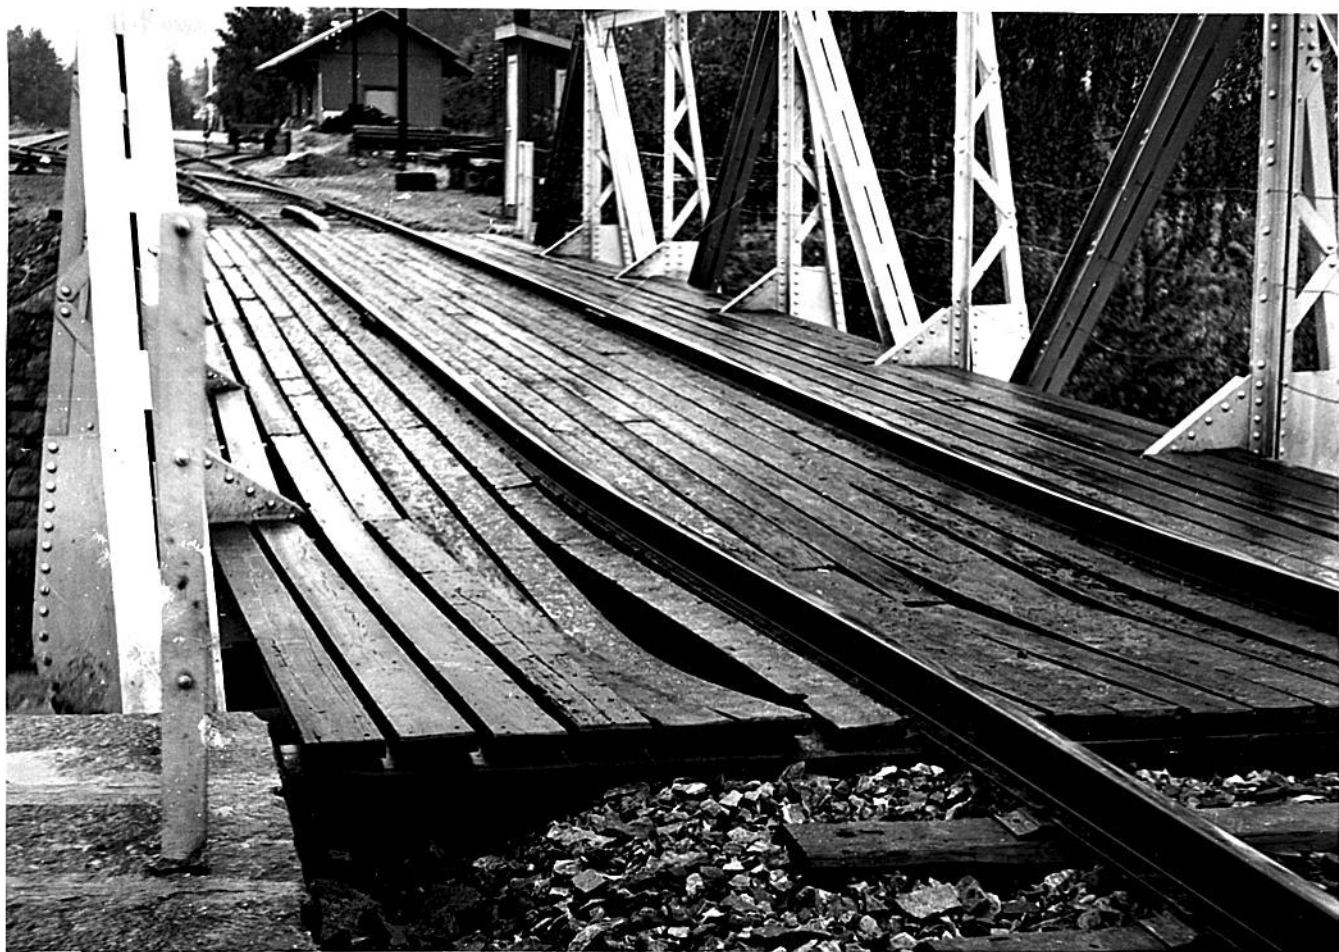
Solheimseiv bru sett mot
Gulsvik st etter brudd 9/8-1951
km. 140,57 ; Bergensbanen.

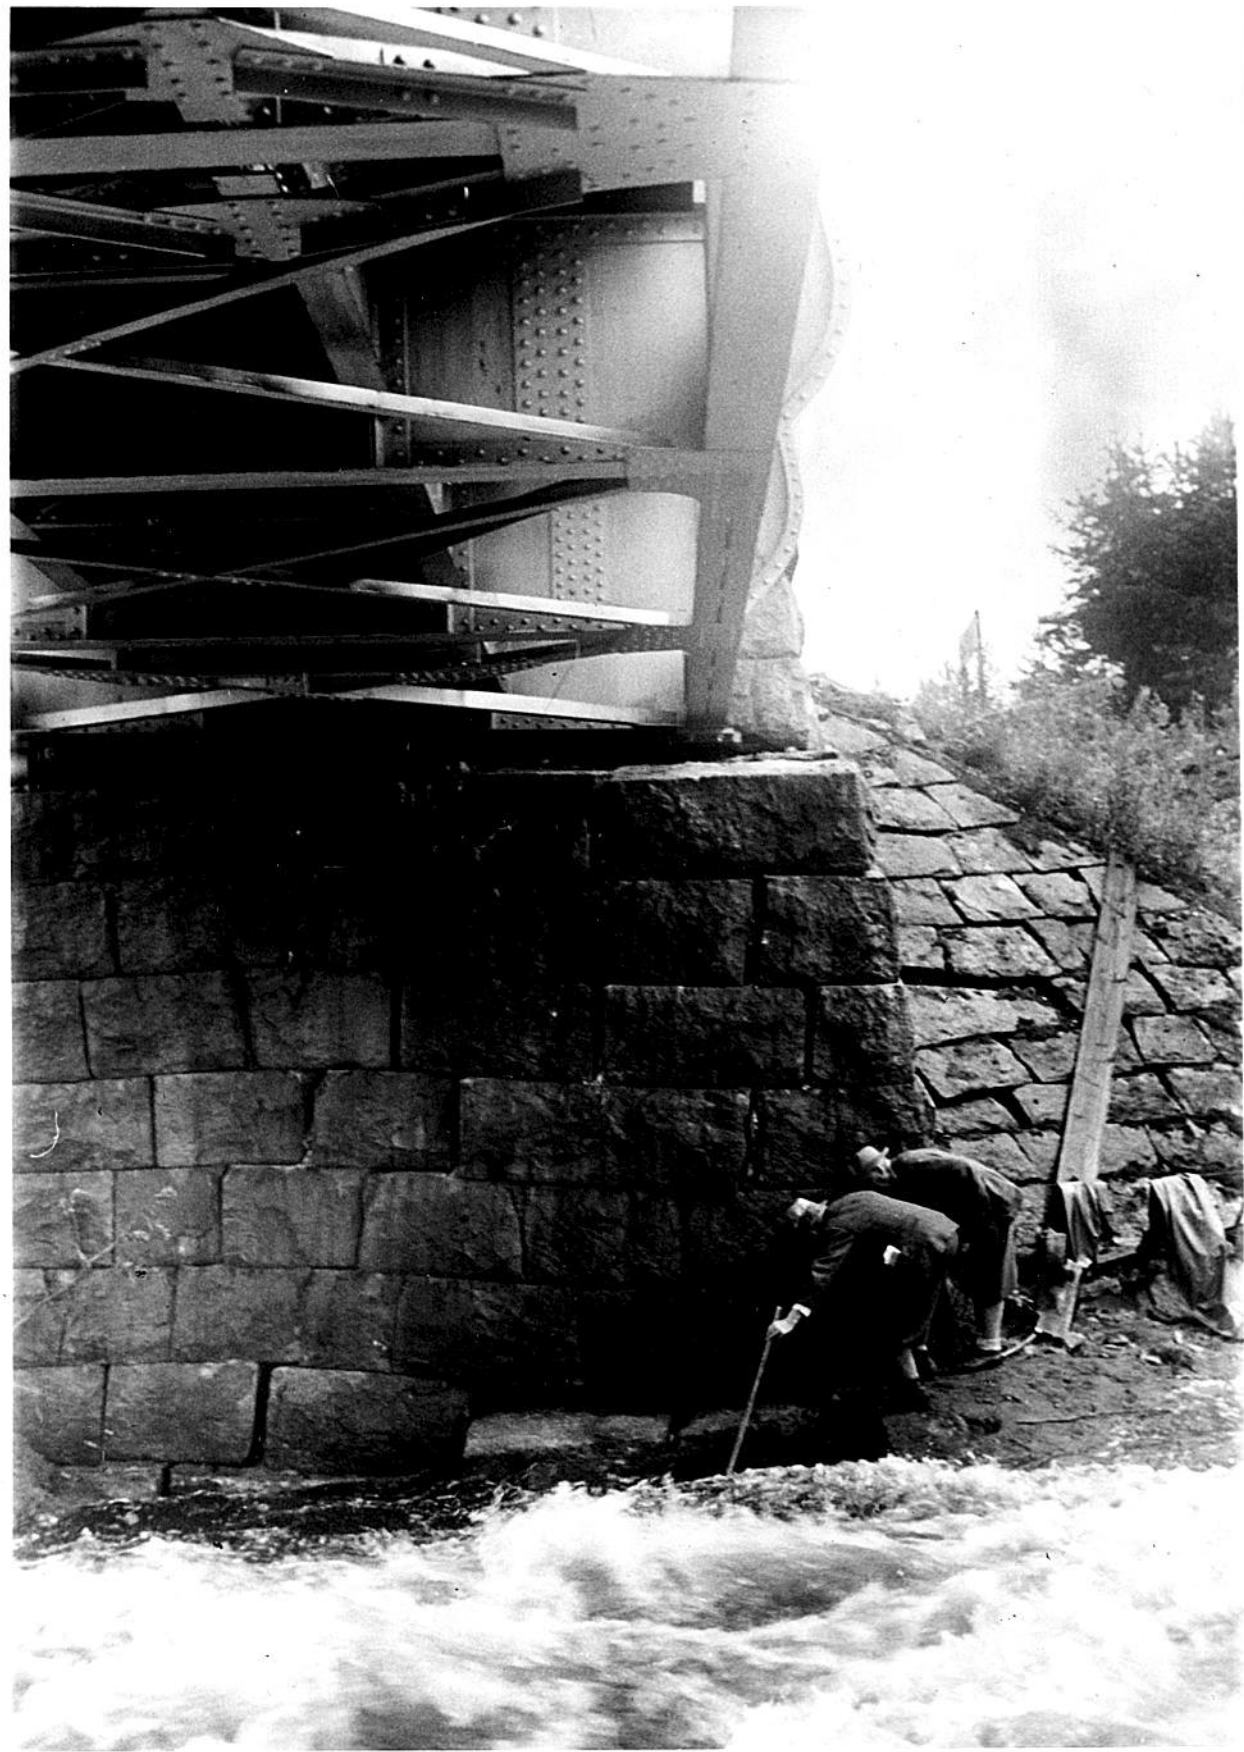
Solheimseiv bru km. 140,57 Bergensbanen.
Östre landkar efter brudd 9/8-1951
Rosenlund og Børresen på bildet.

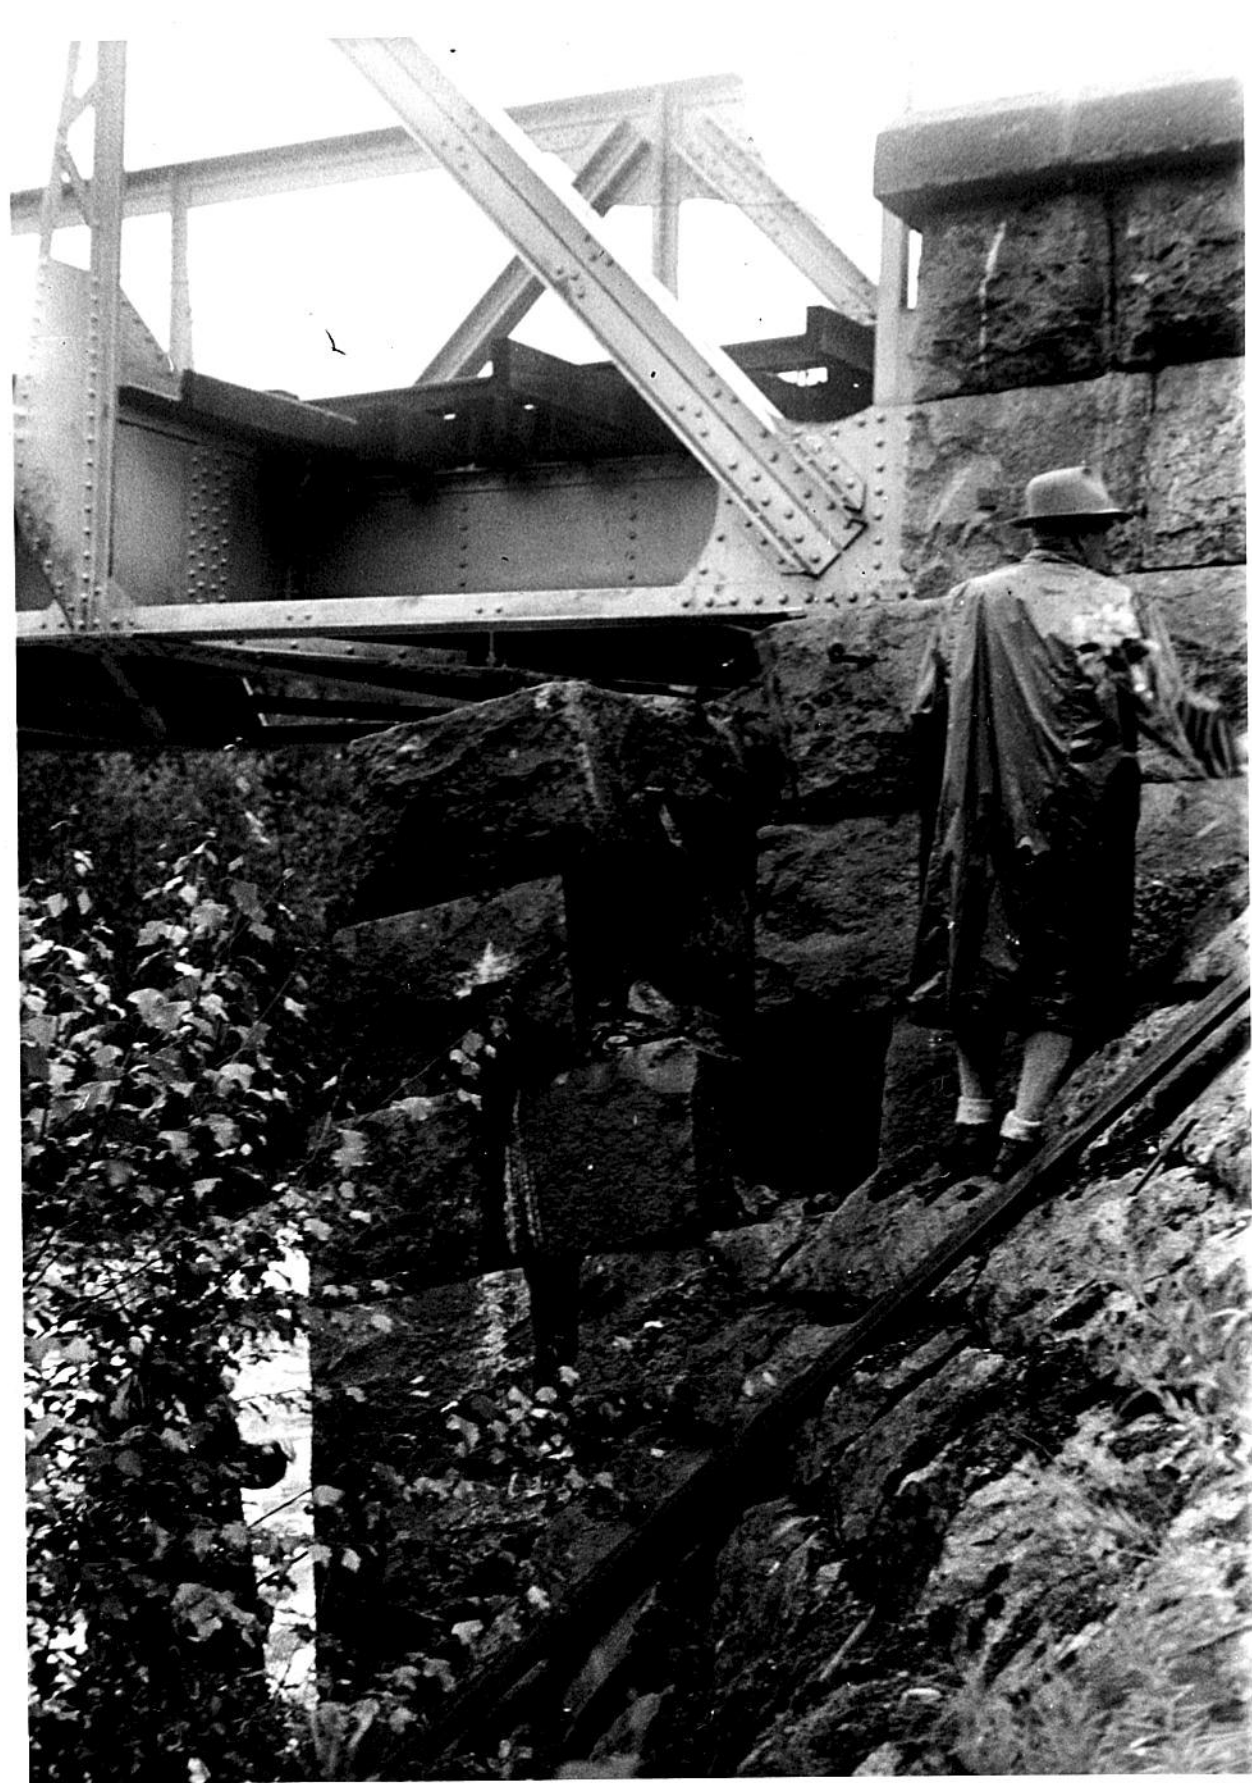
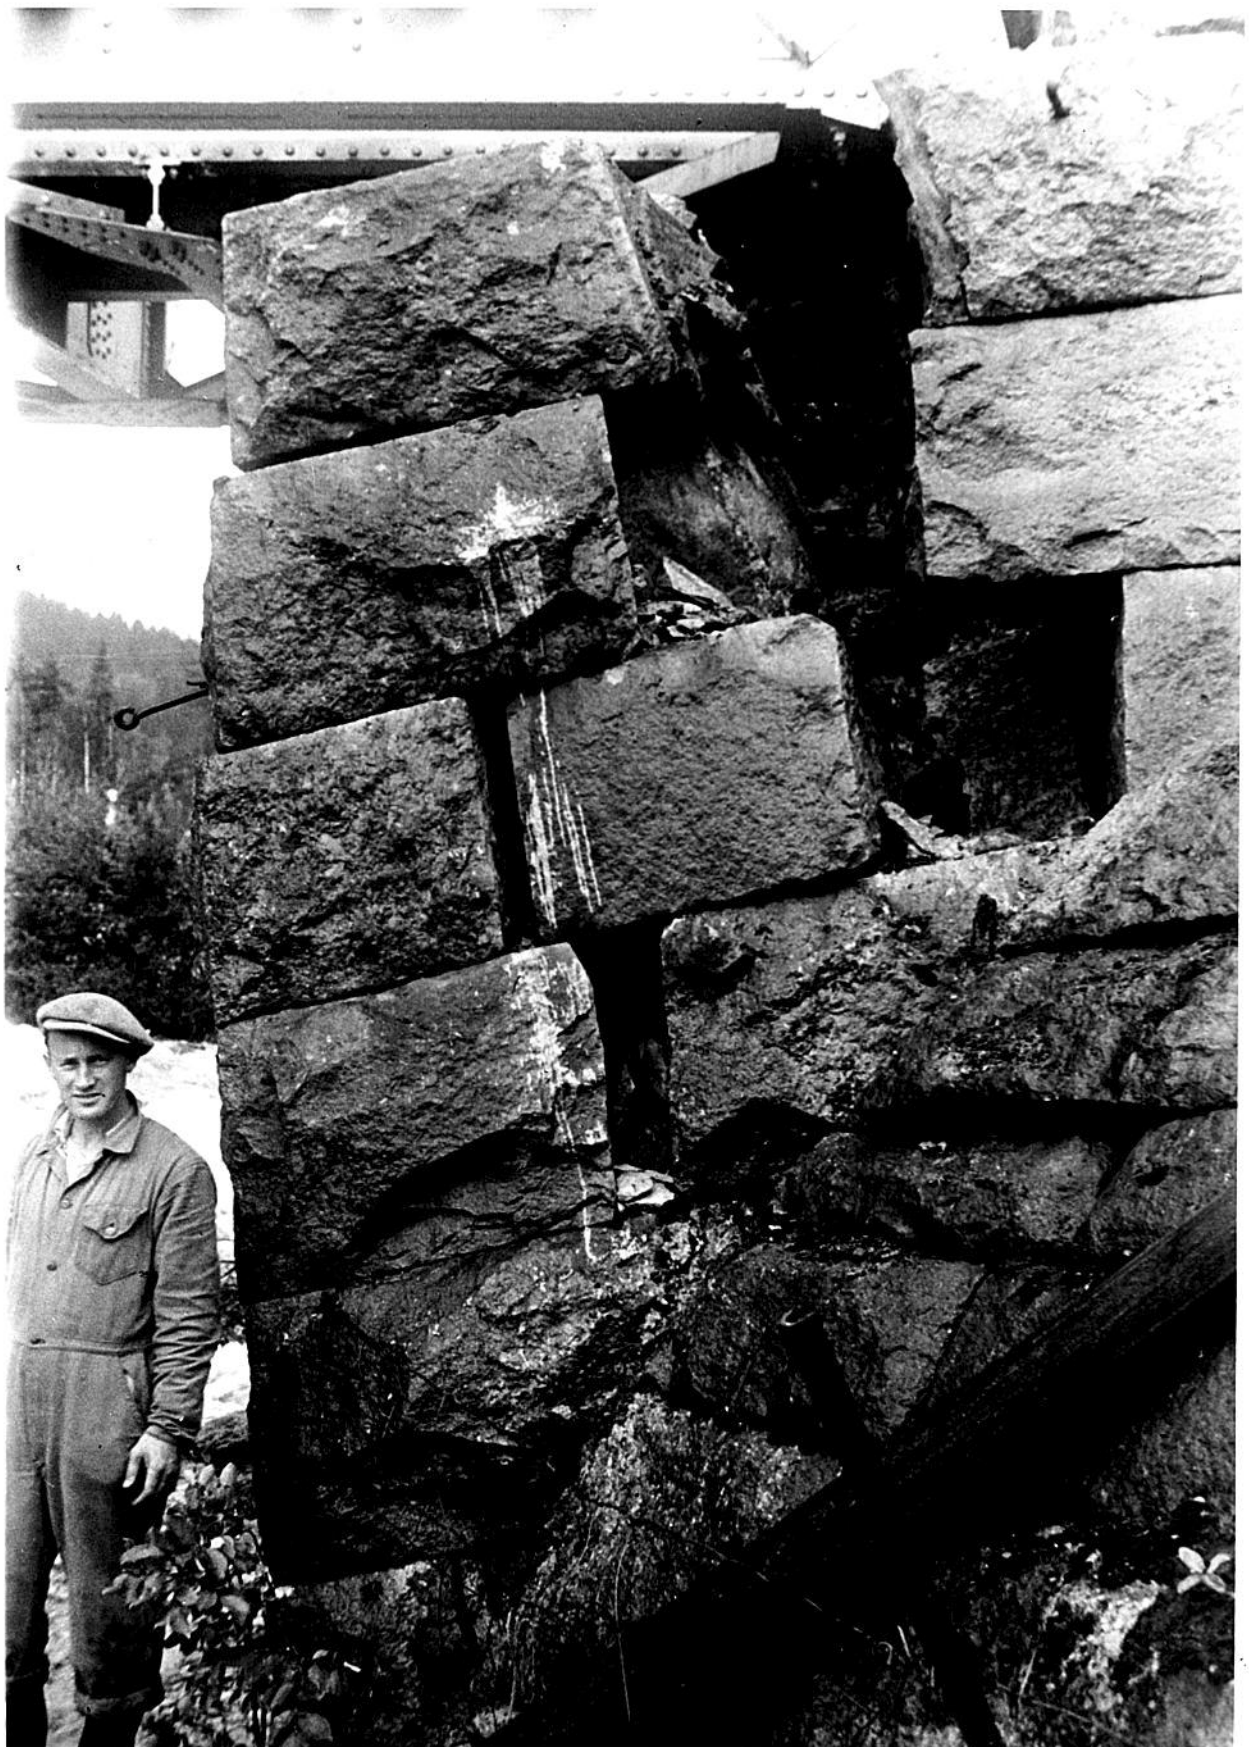
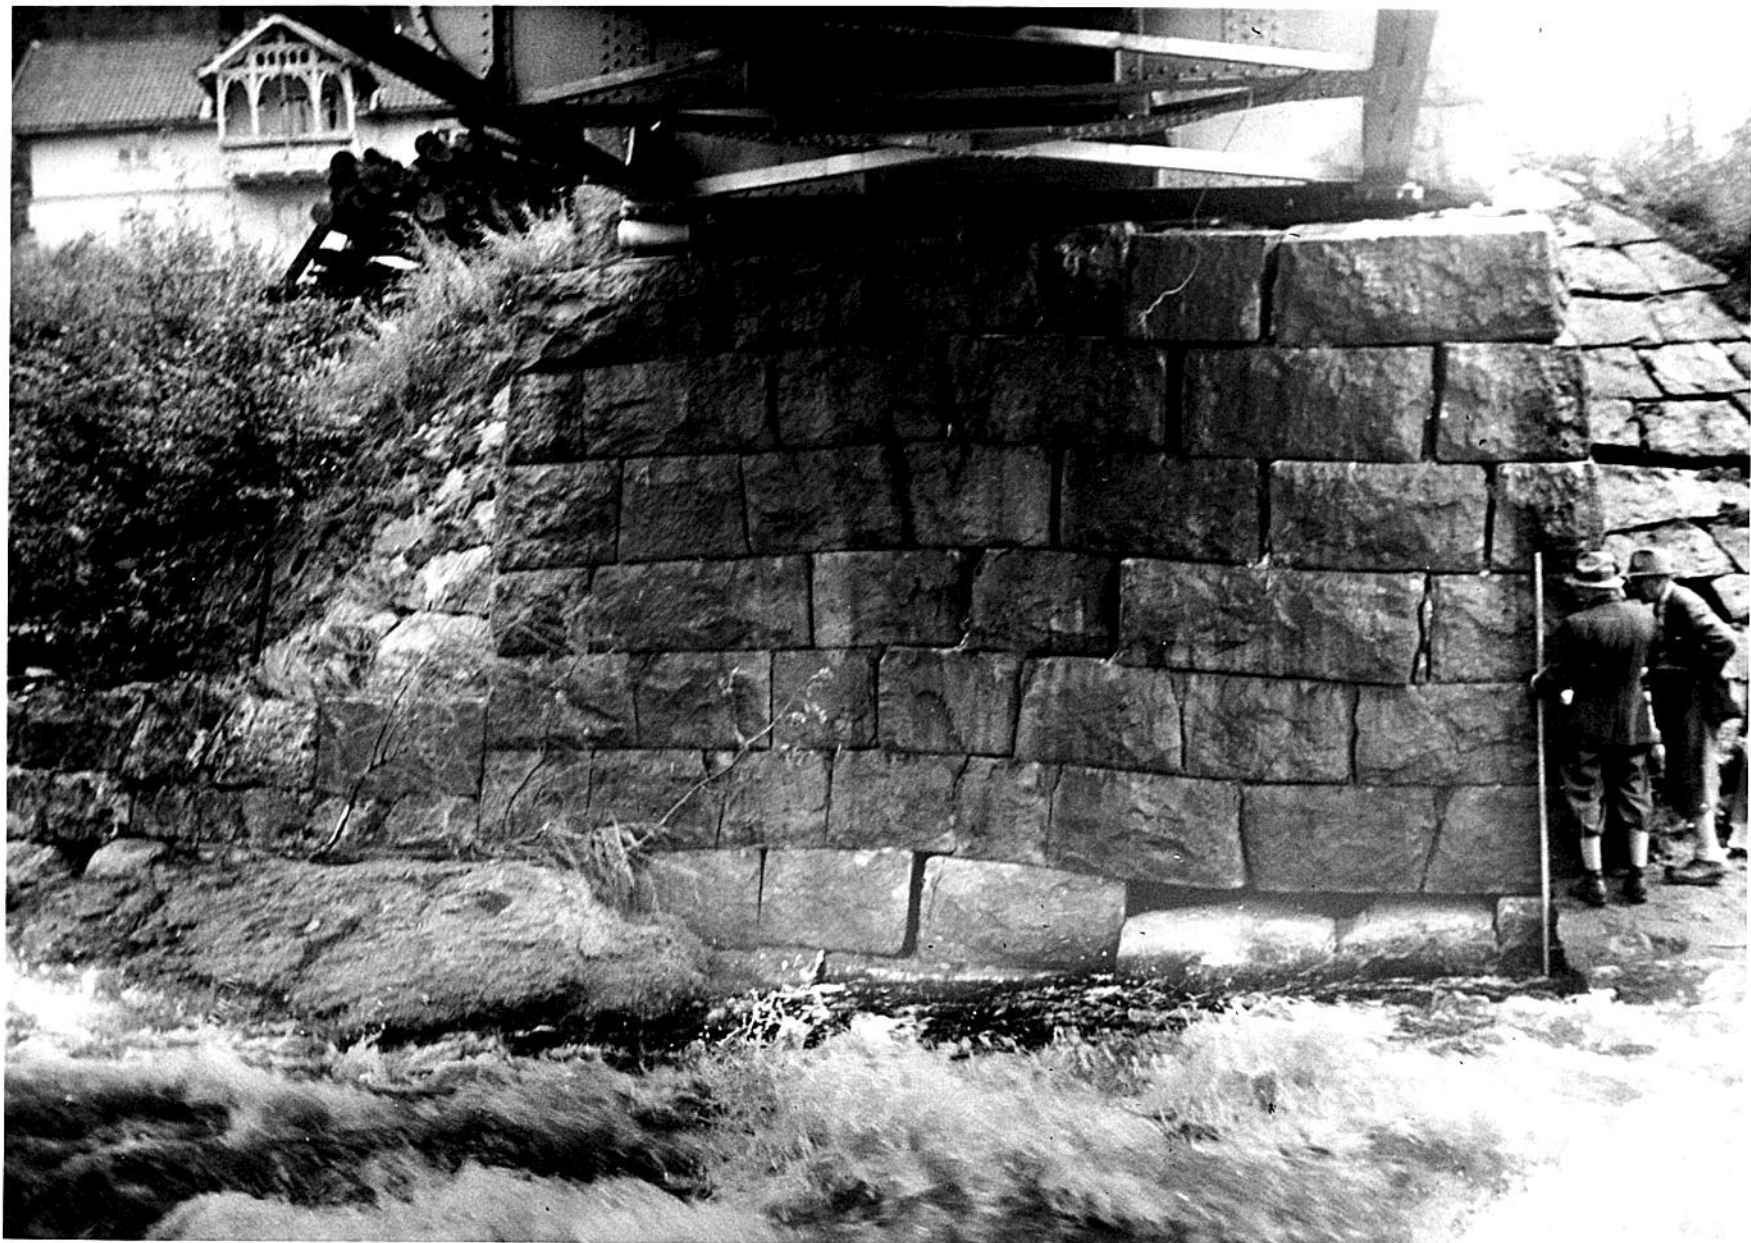
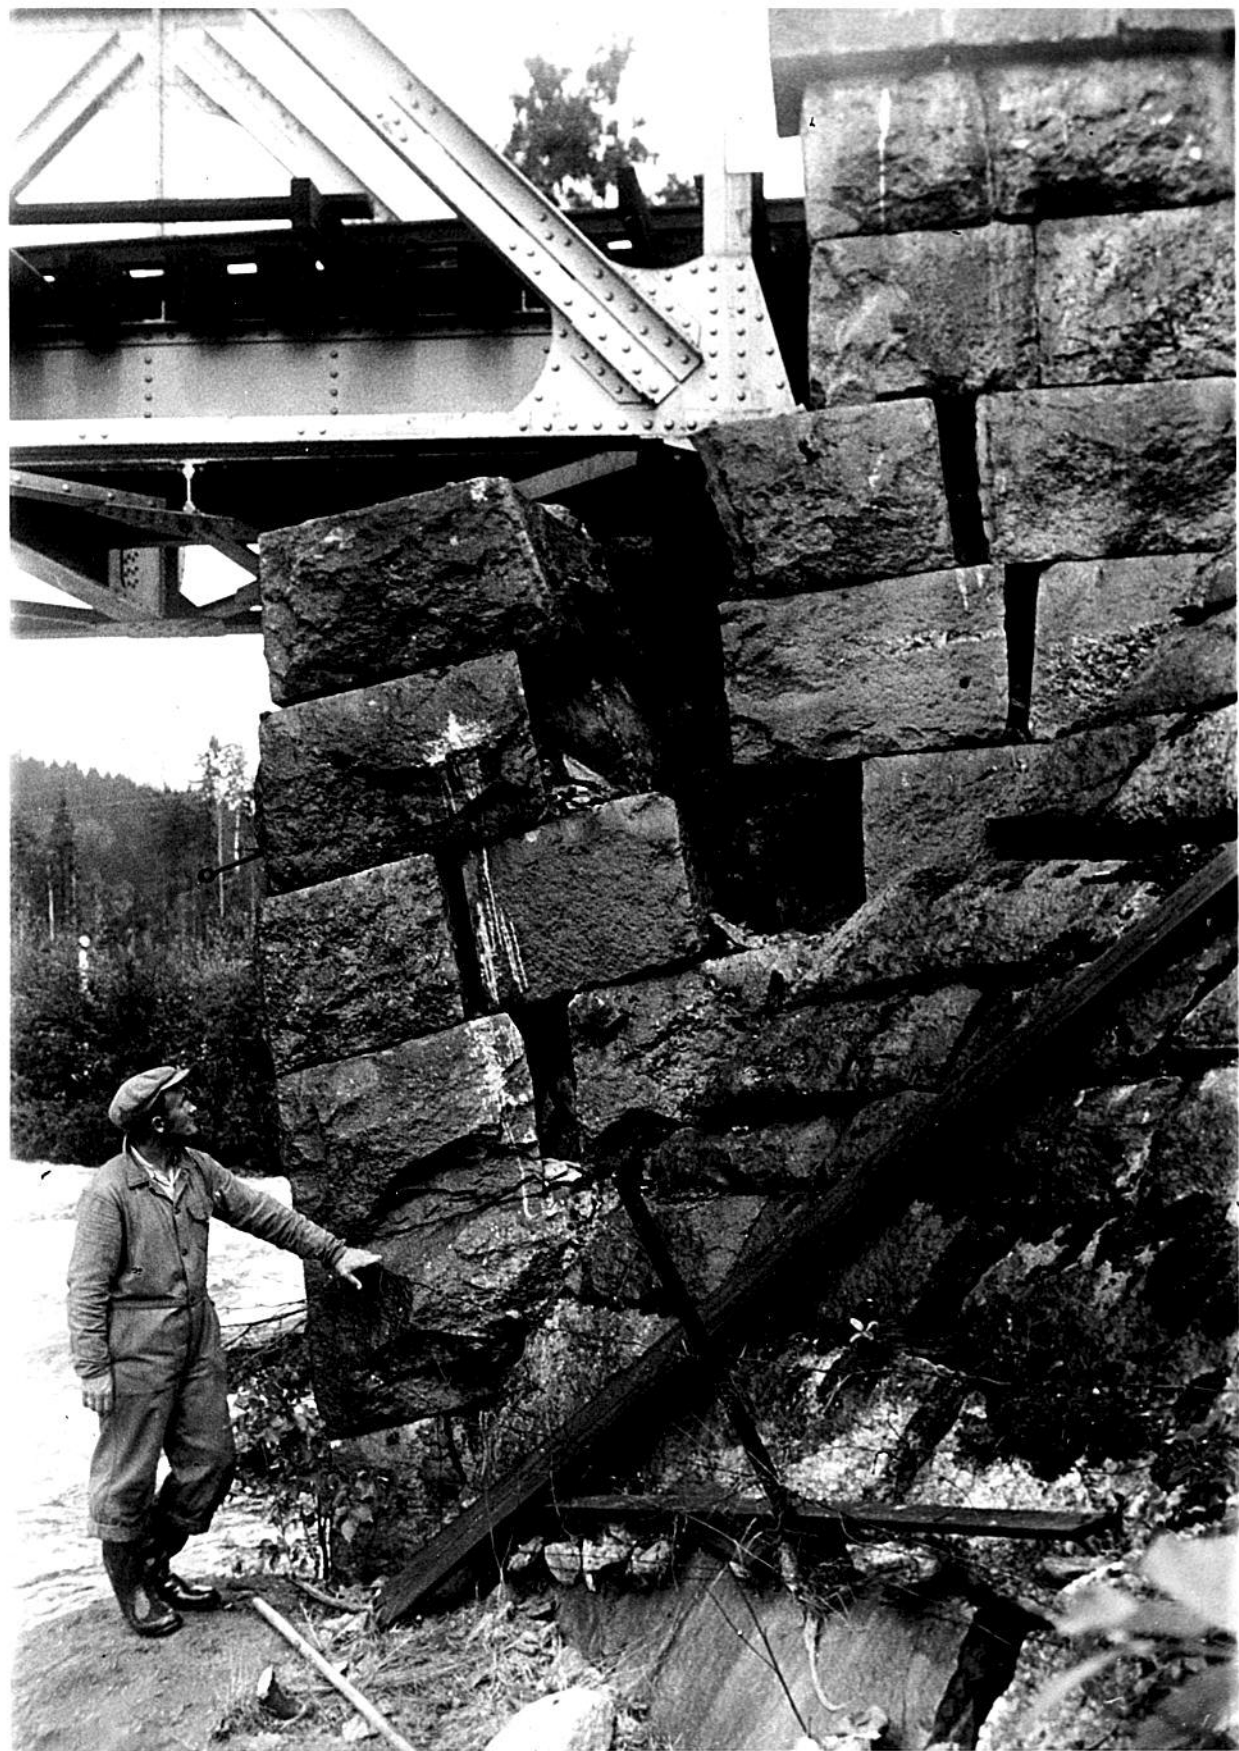
Solheimseiv bru km 140,57 Bergensbanen.
Östre landkar' efter brudd 9/8 - 1951.
