**NORGES STATSBANER**  
**HOVEDSTYRET, OSLO**

Vedlagt oversendes rapport datert 14.12.51 sammen med boringstegning Gk 945 vedrørende jordglidning i Bårliddalen, km. 66,463 Hovedbanen. I rapporten er også gitt forslag til utbedringsarbeider.

GLIDNING I SKRÅNING  
BÅRLIDDALEN EIDSVOLL  
HOVEDBANEN KM 66.463  
GK 945

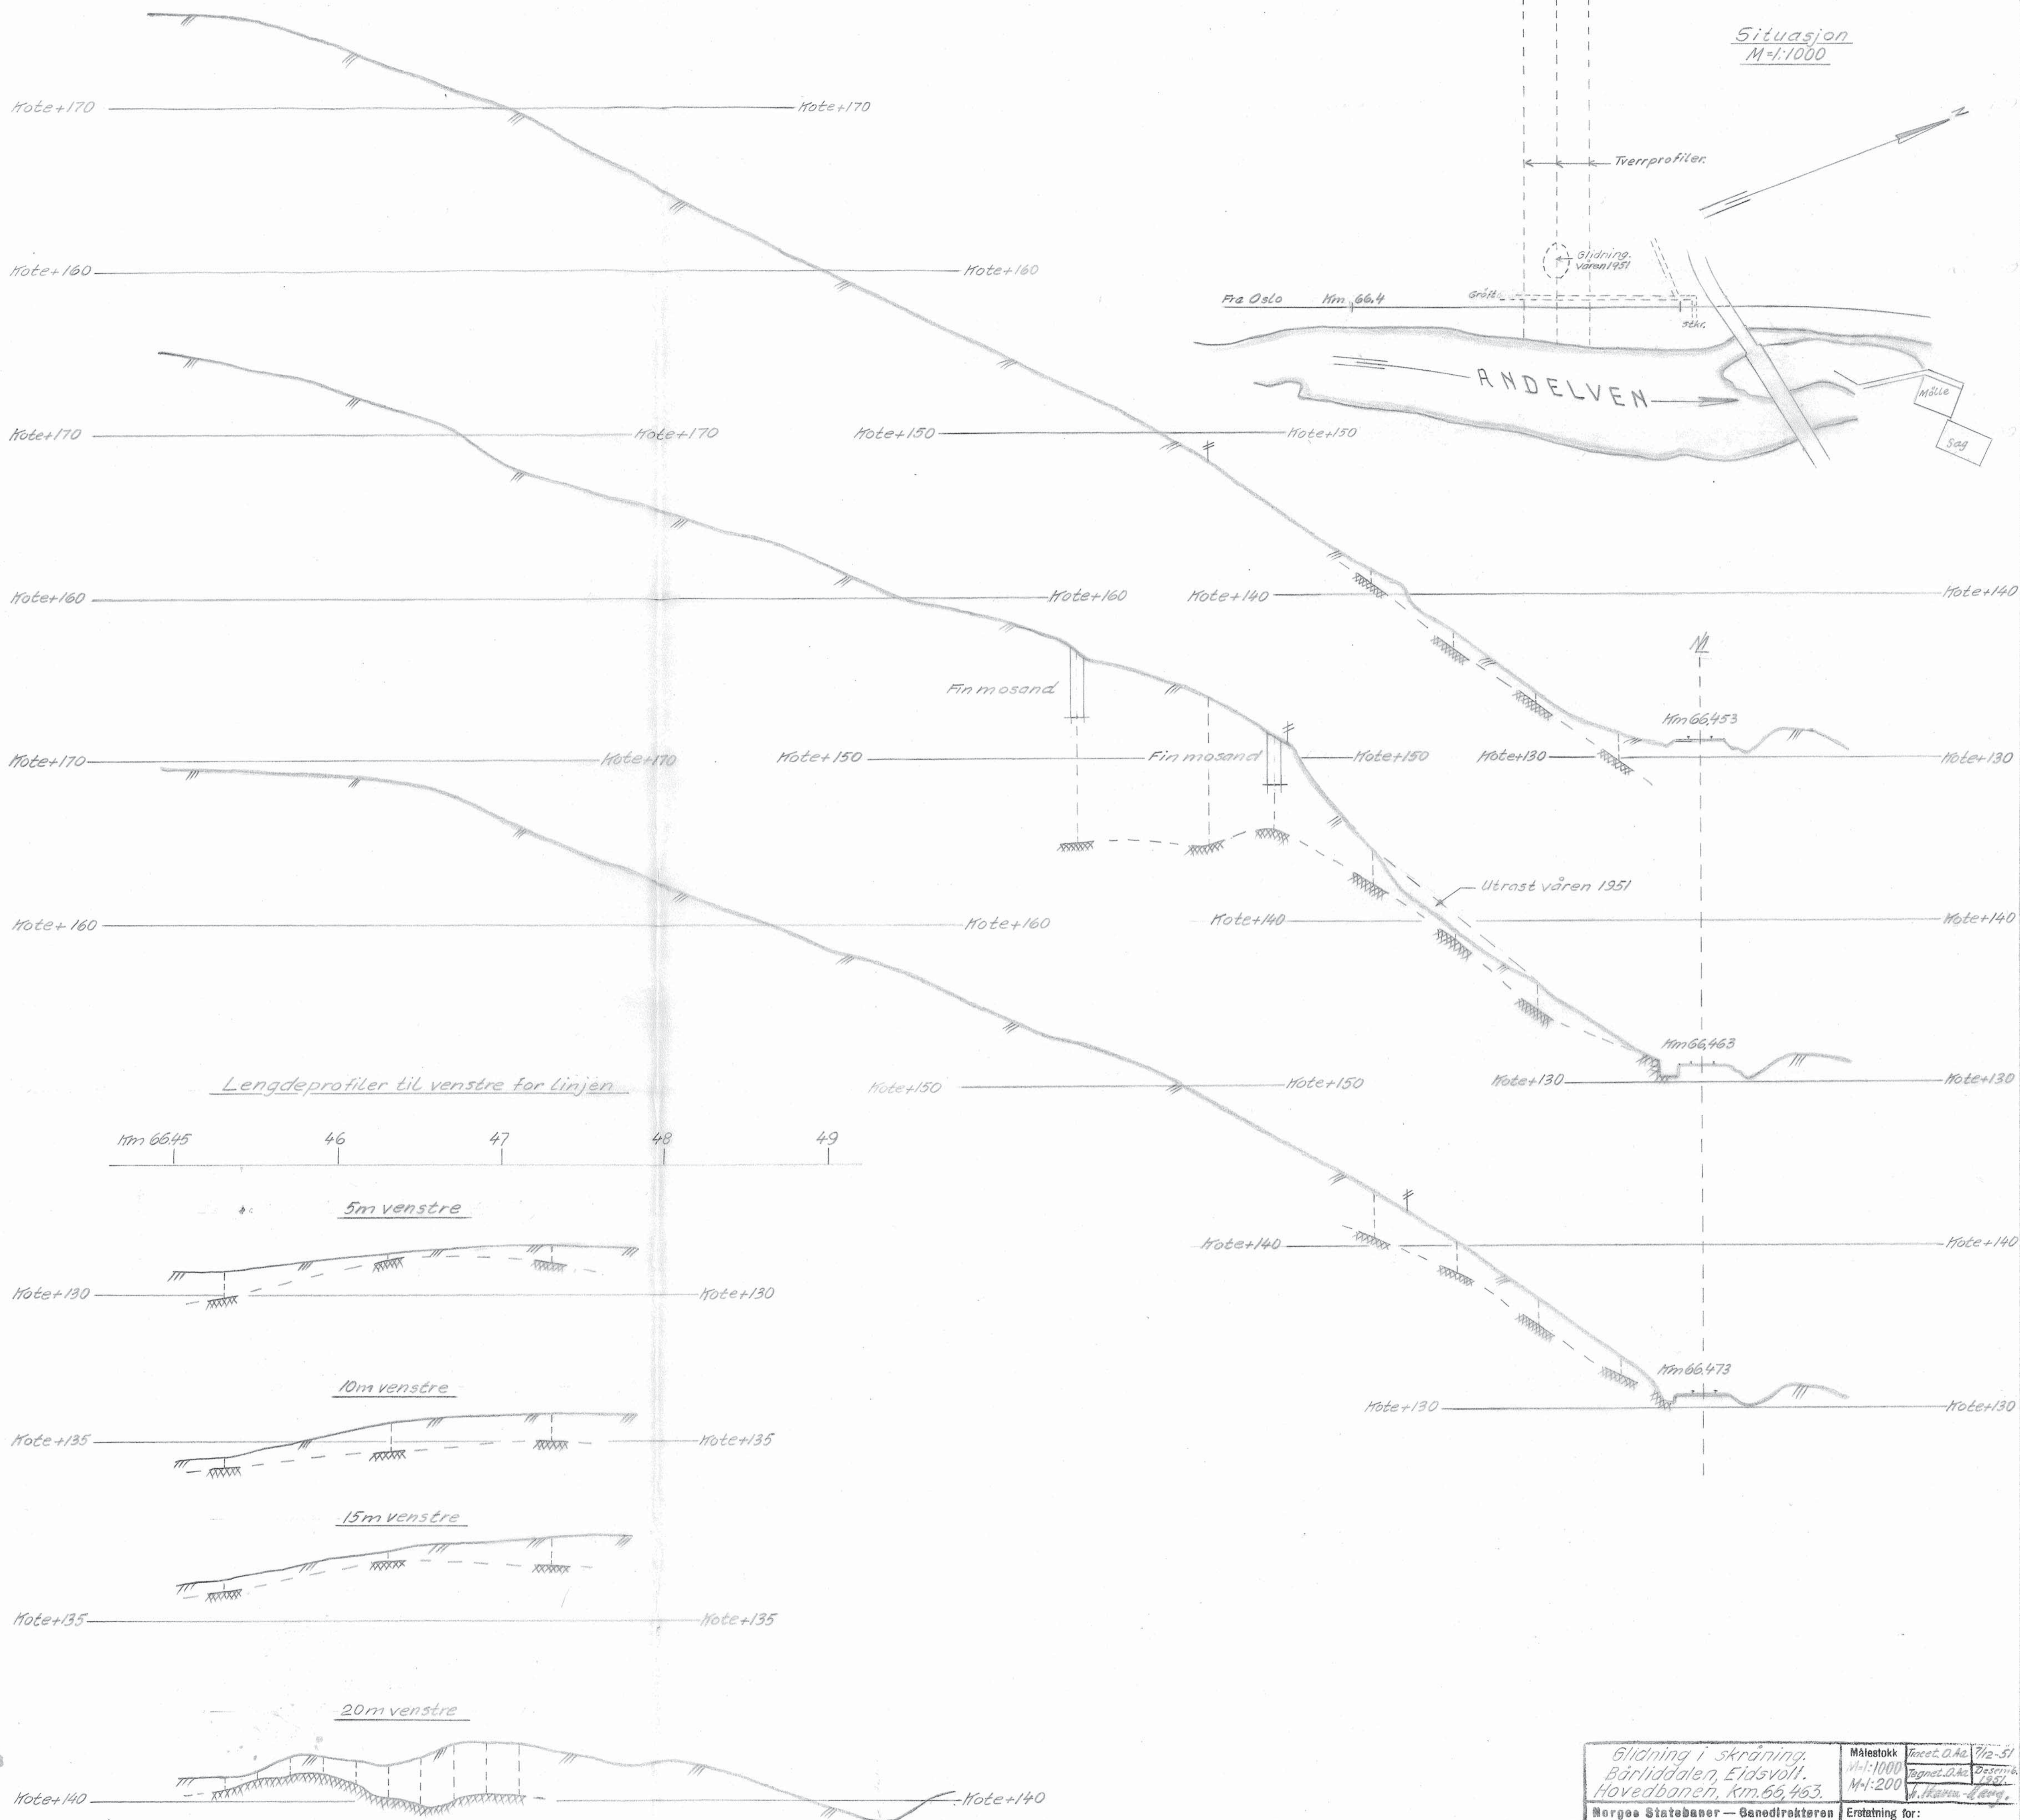
Situasjon  
M=1:1000

Like nordenfor disse fangdammene er det blitt stående igjen en utpreget og smal ryggformasjon, og det er under denne ryggen ut mot linjen at det senest våren 1951 har foregått en mindre glidning som nå skal utbedres.

Forholdet er illustrert ved tverrprofilene km 66.453, 66.463, og 66.473, hvorav det mittre profilet er beliggende mitt over ryggen og over glidningen. Det viser seg at fjellformasjonen på dette stedet er framspringende, og dette er direkte årsak til at det er blitt liggende igjen en jordrygg.

Av midtprofilet km. 66.463 går det fram at fjelloverflaten på kote 145 skyter seg vesten horisontalt ut i skråningen. Den overliggende løsavleiringen består hovedsakelig av fin mosand, men enkelte lag er mjølig og derfor tettere. På det tidspunkt da grunnundersøkelsen ble foretatt - i desember 1951 - var den rene mosanden ganske tørr mens den mjølige mosanden var vannmettet. Om våren og i regnvørsperioder kan en gå ut fra at det er sterkere vannføring i jordlagene. Overflatevann må forutsettes og trenge lett ned i den rene mosanden, ned til mjølige lag og til fjell og bryte fram i foten av den bratte skråningen mellom 20-25 m. v. i profil km. 66.463. Det er partiet nedenfor denne bratte skråningen, hvor det nå er grunt til fjell, som har glidd senest våren 1951.

Det tas en drenggrøft helt ned til fjell i tverrprofil km. 66.466. Grøften skal føres lengst mulig inn i foten av nåværende bratte skråning f.eks. 20 m.v, og i nedre ende sprenges løp til linjegrøften som er nedsprenget i fjell. I jord foreslås bunnbredde 1.0 m og grøften skal fylles med slagg som filtermasse. Etterat grøften er ferdig gjenfylt med slagg kan grøftemassene fylles over slaggen slik at glidningspartiet blir utjevnet.

Den bratte skråningen fra ca. 20 m.v. til ca. 30.m.v. forutsettes avslak<sup>et</sup> til skråning 1:15, og massene kan man deponere på billigste måte ved at de legges ut over et ca. 0.5 m tykt slaggfilterlag i dalsøkket ovenfor linjen ved km. ca. 66.5. Det kan bli nødvendig å lede endel av det overflatevannet som tidligere kom i dette dalsøkket til en grøft nærmere landkaret for overgangsbru i Bårliddalen.
