Befaring den 3. november 1944

Vedr. Bru over Solthemselva ved Golvrik  
7/16 8/2-45

## Undersökelse

for bru over Solheimselven, km.140.555. Bergensbanen. Tegning Gk.586

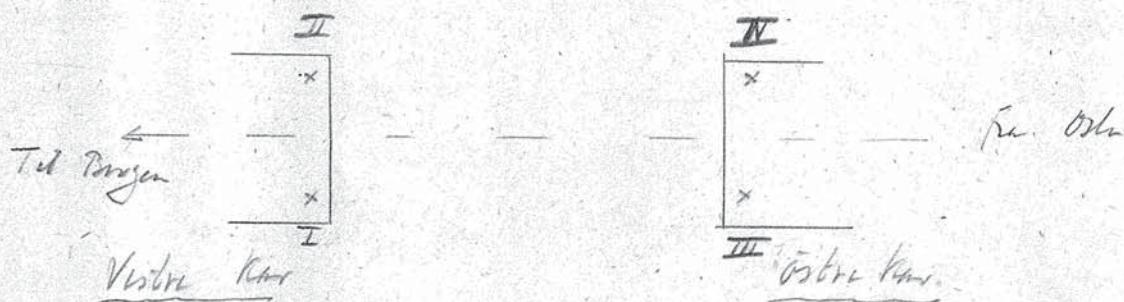
Vestre kar er ikke observert men det ser ut til at dette ikke bærer sig. På begge kar er man til åmest litt krym bakte (observersjonsbakte) se skisse.

Avstand mell. bakt I og III <sup>x)</sup>	dt. mell. II og IV <sup>x)</sup>
1921	19735 m/m	19840 m/m
1944	19612 "	19761 "
17. 1945	19605 "	19755 " (Temperatur ca ± 0.°)

1921	1944	Synkning
Vestre Kar	I ÷ 924 m/m	÷ 931 m/m	7 m/m
	II ÷ 917 "	÷ 933 "	16 "
Østre dr	III ÷ 988 "	÷ 1026 "	48 "
	IV ÷ 994 "	÷ 1035 "	41 "

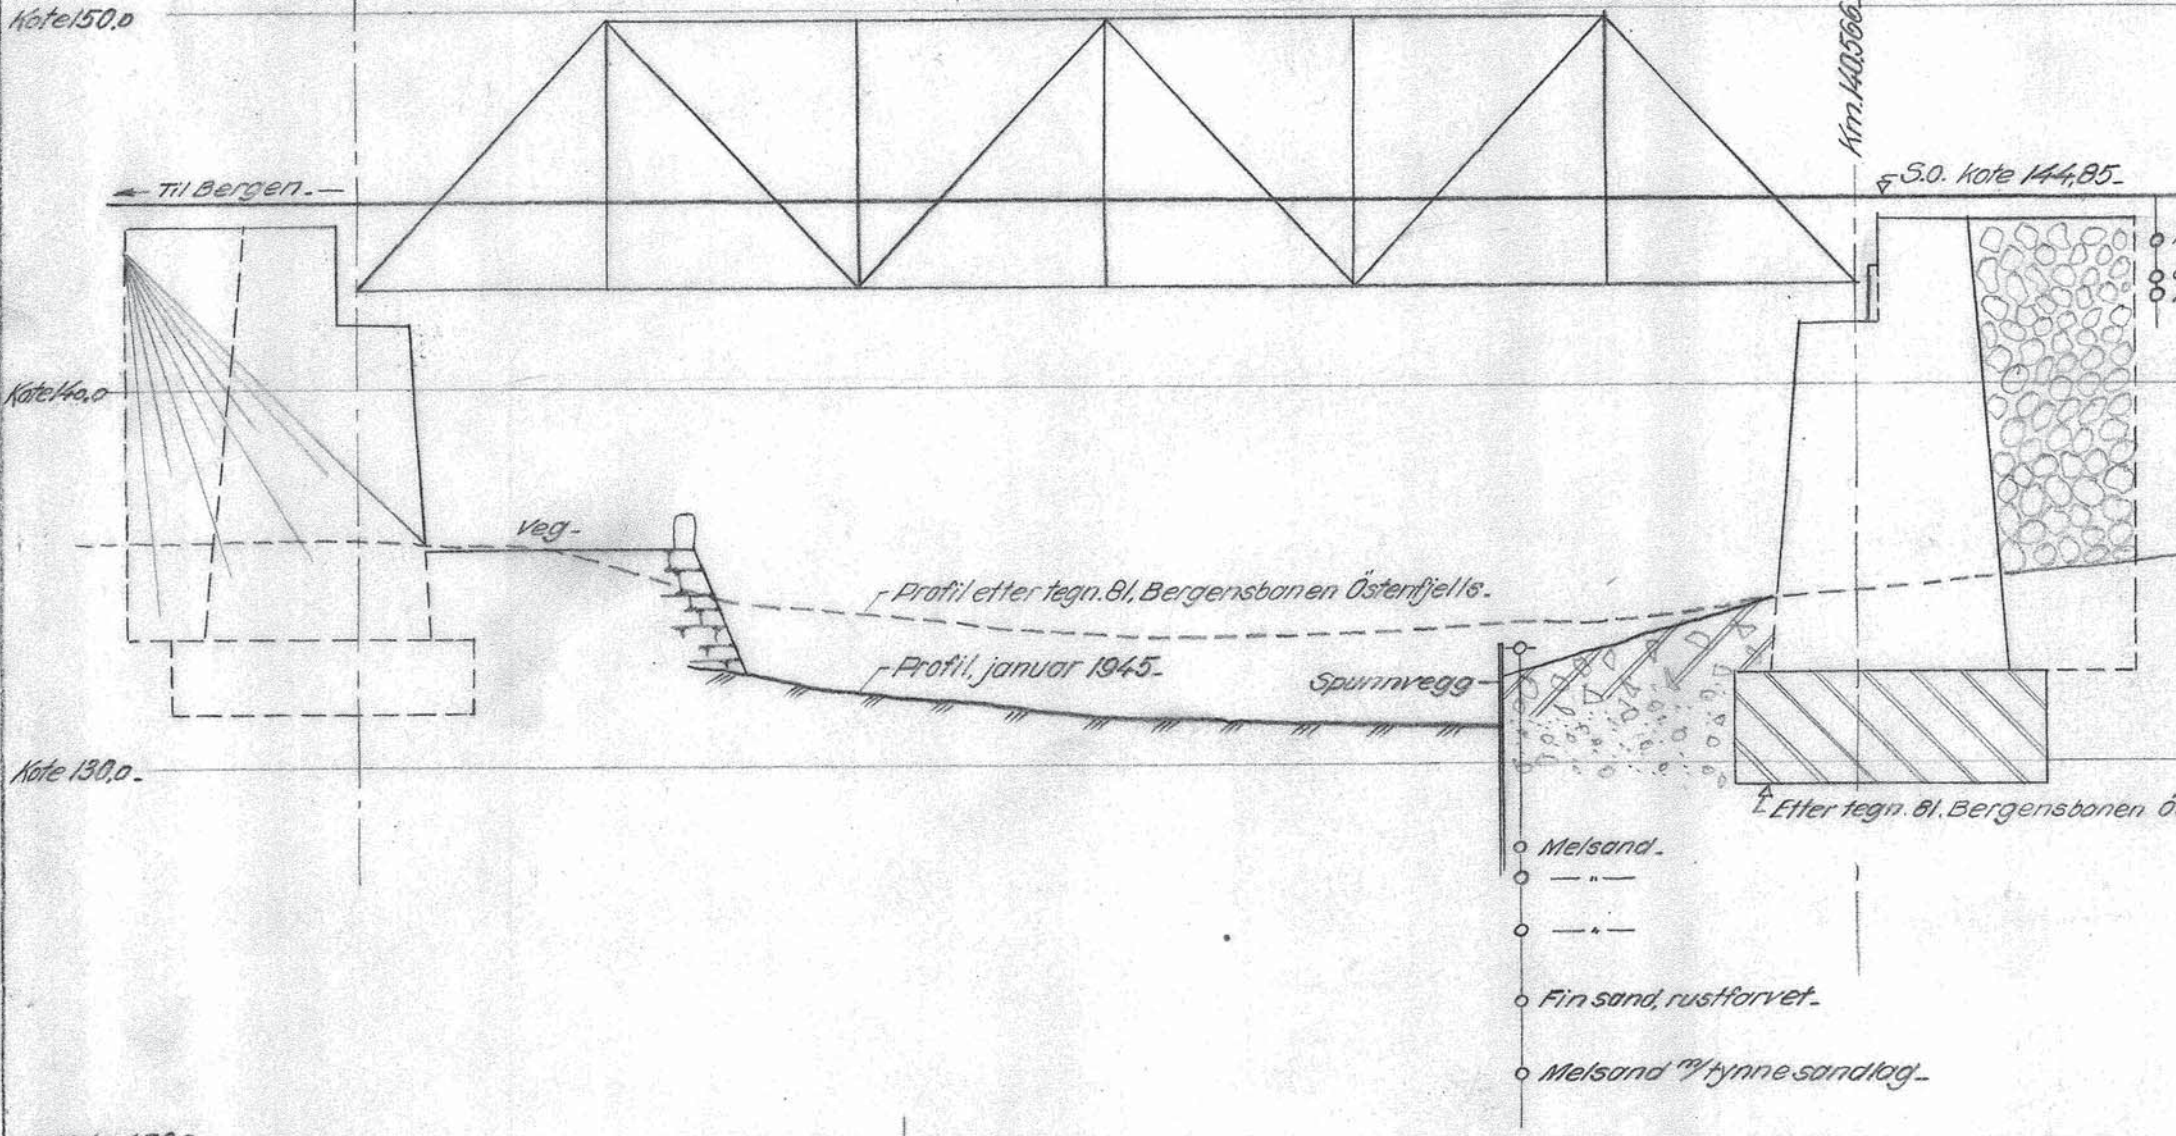
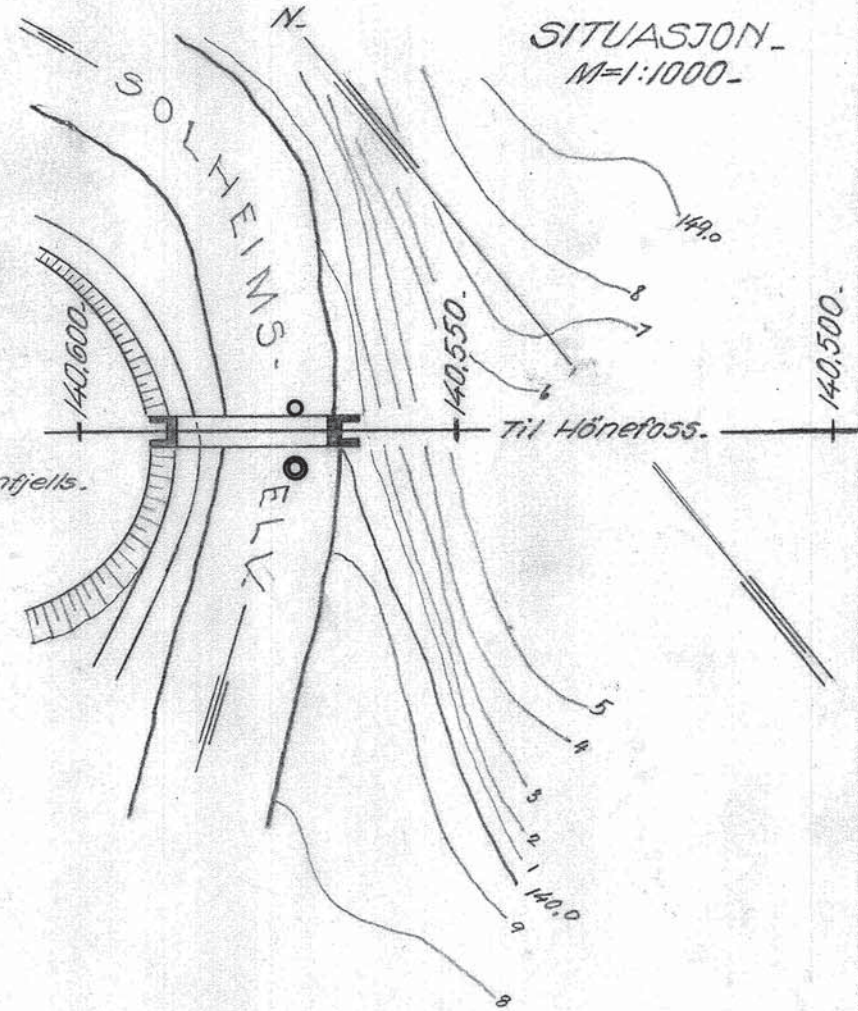
Lengdeprofil.  
M=1:100.

Som det fremgår av tegningen har det foregått en betydelig utgravning i elveleiet siden brua ble bygget. Foran østre kar er elveleiet senket 1.3 m. Østre kar har vært sterkt utsatt for elveerosjon da det ligger i elveyttersvingen. Vestre kar har foruten sin fordelaktigere beliggenhet vært beskyttet av veifyllingen foran karret. Allerede på et tidlig stadium har antagelig østre kar vært utsatt for undervasking. I en halvsirkel utenom karret er nedslått en spundvegg og støpt en betongkake mellom denne og karret. Betongkaken er nå delvis ødelagt og gjennombrutt. Spundveggen heller noe utover mot elva.

På vedlagte tegning er karrenes fundamentering tatt etter anleggets tegning - Bergensbanen Ø nr.81. Imidlertid er det grunn til å anta, at østre kar ikke er fundamentert så dypt som tegningen viser. Det foreligger to gamle profiler tvers over elva tatt i 1921 av daværende inspektør Wangberg. Det var dengang nedlagt steinhellerf foran karret til beskyttelse og det opplyses, at disse var nedlagt etter anleggets tid. Den ovenfor omtalte spundvegg og betongstöp er altså kommet til senere. På profilene er desværre ikke angitt høyder, men den viste underkant av østre landkarfundamer i forhold til veiplanet ved vestre kar tyder på at underkant av fundamentet ligger adskillig høyere enn vist på anleggets tegning.

Etter det som foreligger kan det ikke herske tvil om, at synkningen av østre landkar skyldes undervasking men synkningen alene kan ikke forklare karrets defekte tilstand. Det ble derfor foretatt en gravning bak karret, da en hadde misstanke om at telen var medvirkende årsak. Hele karrets innre helt ut til endene av vaggene var utelukkende fylt med grov kuppelstein uten noe finere materiale mellom steinene. Gravningen foretokes på venstre side, bak kuppelsteinsmassen var det grus med stein ned til 1.20 m under s.o. og deretter mosand. Arbeidet utførtes under streng kulde i midten av januar i år og telen gikk da ned til 1.70 m under s.o. Det ser ut som telen ikke har medvirket til karrets deformasjon. Det synes derfor som forskyvningen og deformingene av karret må skyldes ujevn setning i forbindelse med trafikkrystelsene som fremkalder sterke trykk i den lett rörlige kuppelsteinsmasse bak karret.

Østre kar bör formodentlig helt ombygges. Veimuren ved vestre kar står nå direkte på elvebunnen og bör derfor sikres ved steinpåfylling langs foten.

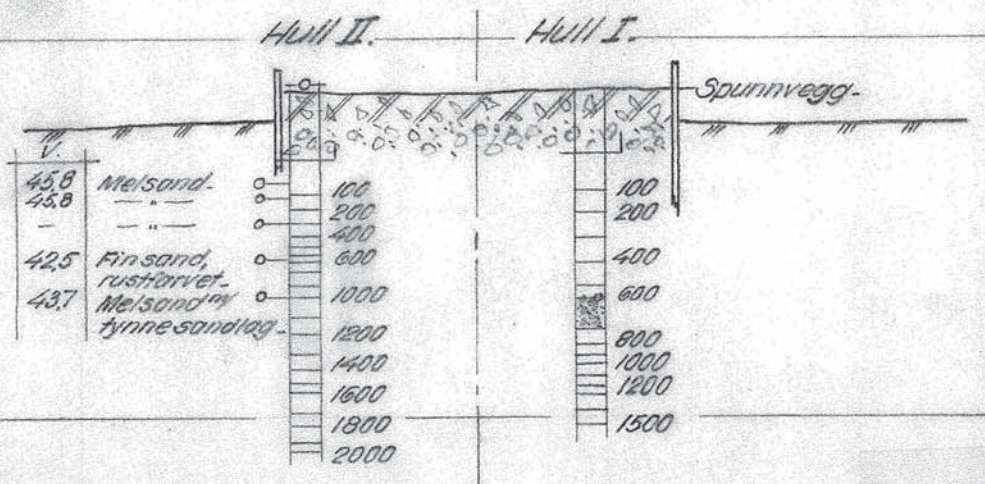
Tverrprofil.  
140,5705  
S.O. kote 144,85.

Ved boring foran østre landkar er brakt på det rene at grunnforholdene er meget solide. Det ble meislet og hugget gjennom betonglaget eller rettere stein - betonglaget som på dette sted var ca. 1 m tykt. Betonget var meget dårlig. Under betong-steinlaget

har en ca. 1 m steinholdig grus med noe grov sand nederst, deretter særdelas fast lagret melsand med tynnere lag av fin sand. Ved vestre landkar er grunnforholdene utvilsomt av lignende beskaffenhet.
