Rapport

VESTFOLDBANEN KM 71,5  
GALLEBERG - SANDE

S y s t e m a t i s k e g r u n n u n d e r s ö k e l s e r  
Gk. 3542

VESTFOLDBANEN KM 71,35  
SKADE PÅ BRÖNN GNR 41 BNR 2 I SANDE

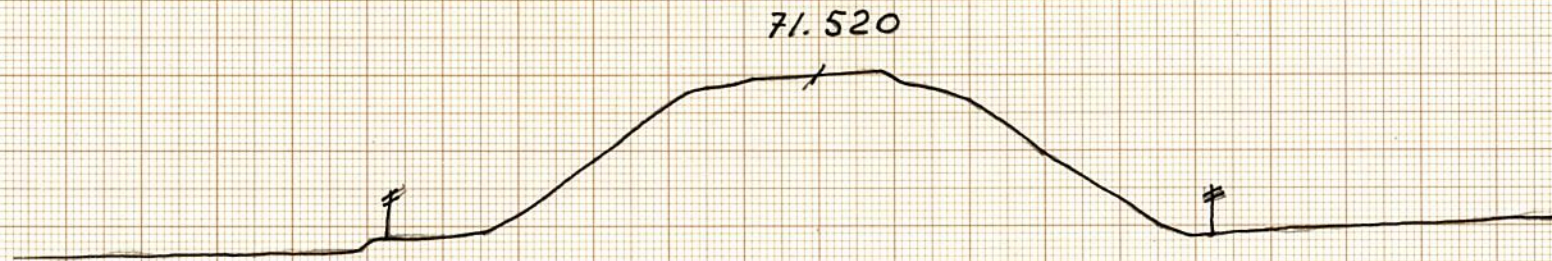
Dette profil har vi ikke boret i for hvis det kommer opp  
vann fra bukket så vil det renne ut over dykket mark.

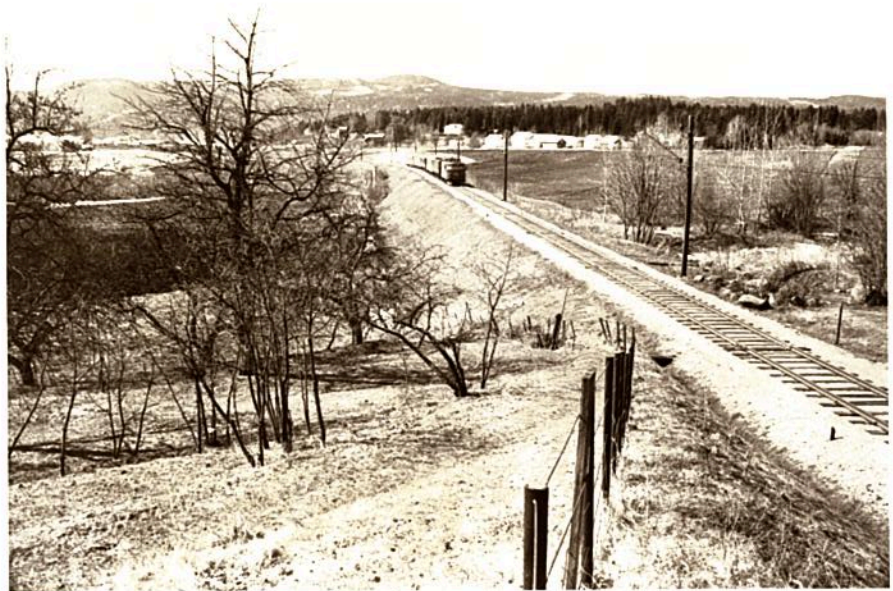
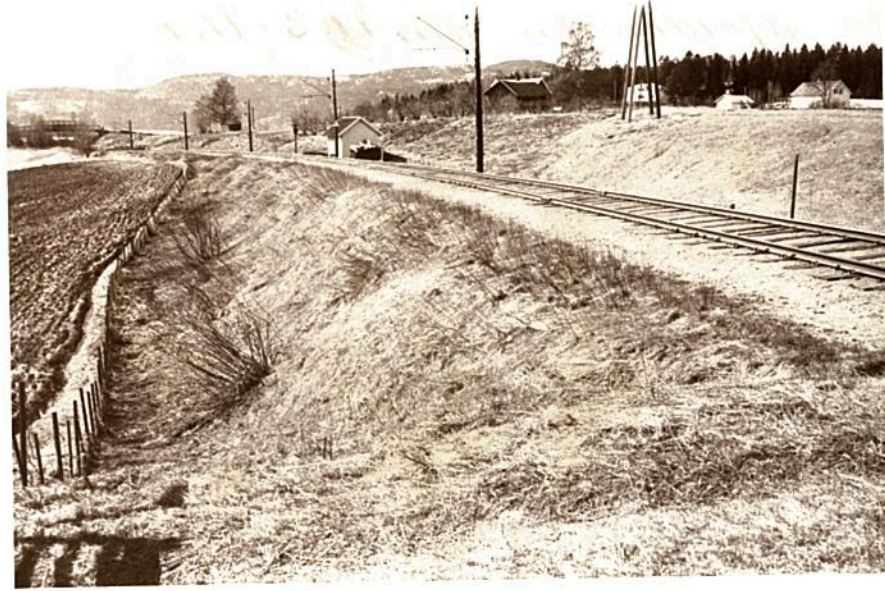
2 foto.

Km 71,3-71,7

Fyllingen er jevnt 5 m høy med planovergang ved  
km 71,59 D.M.
