UNDERGANG SYD FOR GUBBERUD HOLDEPLASS
DOVREBANEN KM. 121,465

UNDERSÖKELSE AV FUNDAMENTERINGSFORHOLD GK. 2435.1

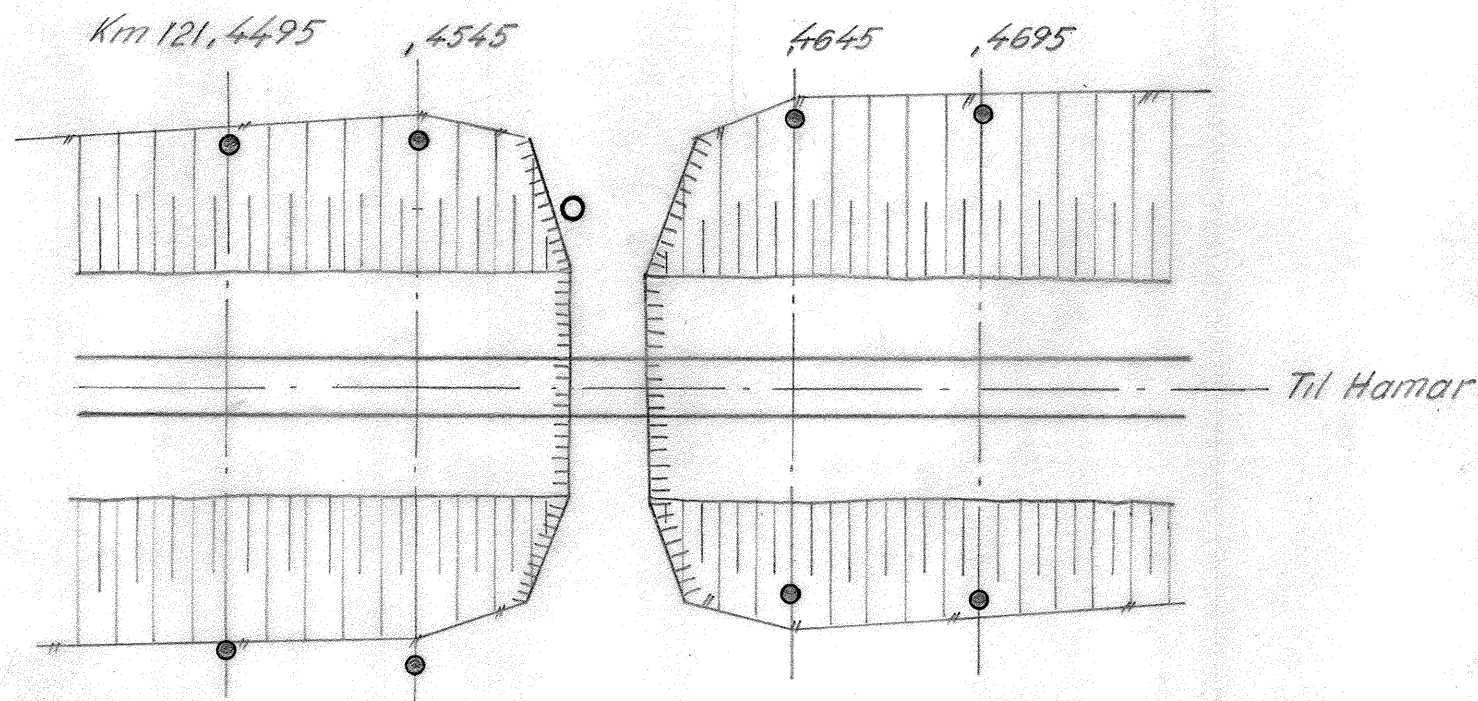
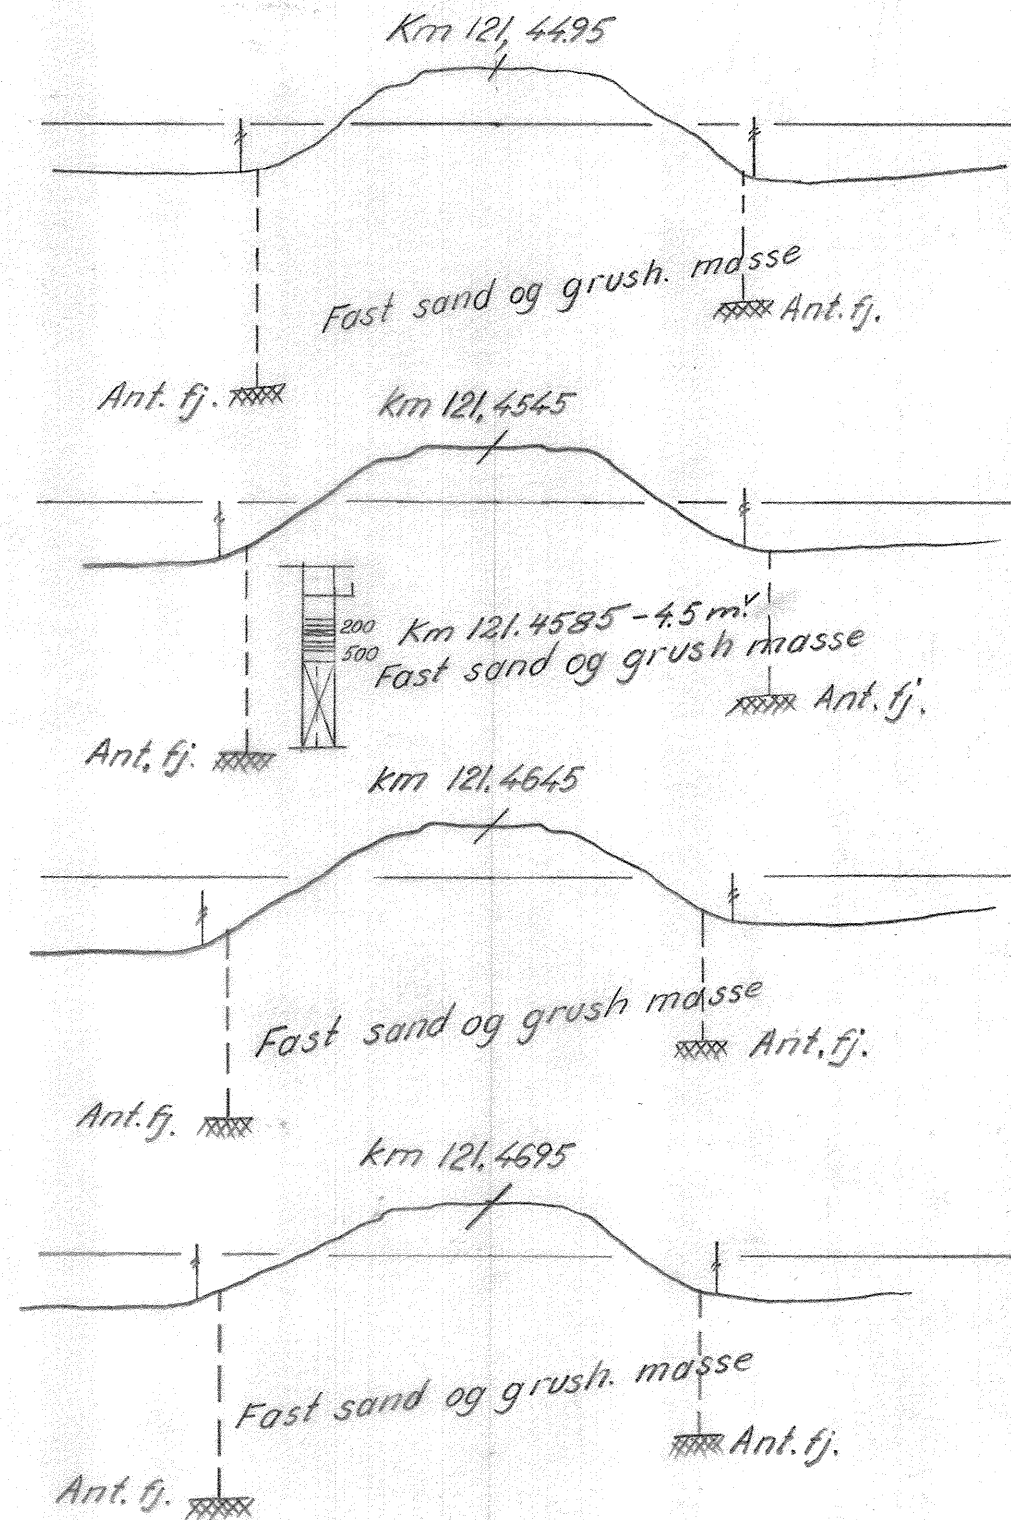
Situasjon M = 1:200

Byggegrunnen på dette stedet er meget god og består av fast morenemateriale, hovedsakelig sand og grus. Fjelloverflaten ligger 4-5 m under vegoverkant.

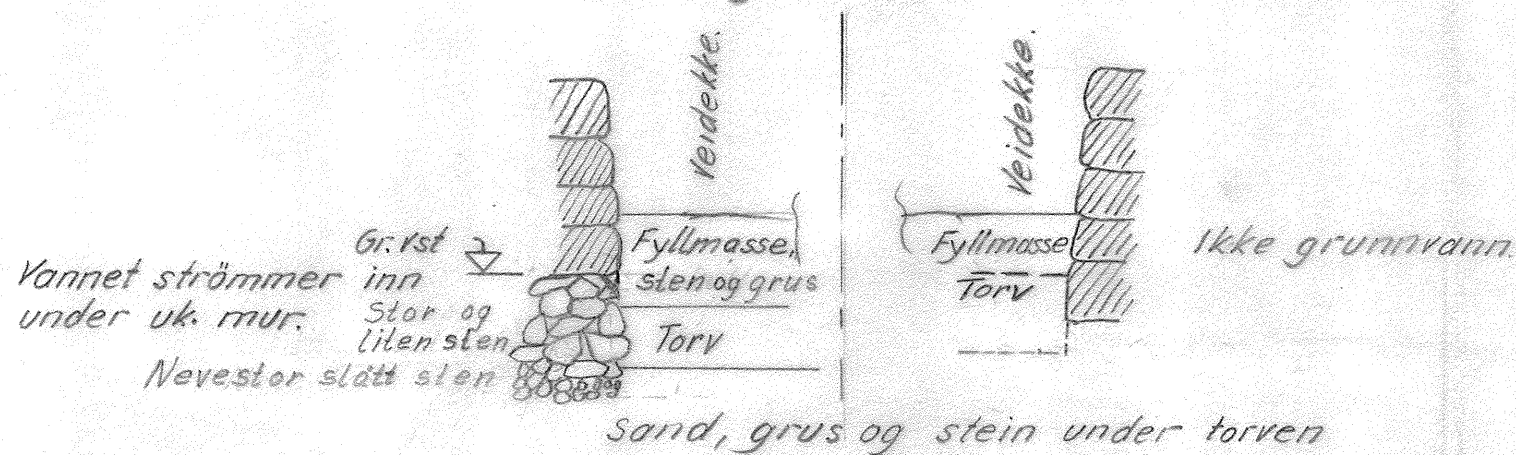
Graving inntil brukarene M = 1:50

Ved oppgraving er det konstatert at for søndre landkar rekker murverket ned til 0,40 m under vegoverkant. Herunder består fundamenteringen av stor og liten rausstein til 1,10 m og av nevestor stein til 1,25 m under vegoverkant. Ved nordre landkar rekker selve murverket ned til 0,70 m under vegoverkant.

Med dette er det konstatert at spesielt søndre landkar har en svak fundamentering og at fundamenteringsdybden er mindre enn den som kreves av hensyn til telen i dette strøket. Dette siste bekrefter seg da også ved at det på ett eller annet tidspunkt er utført frostisolasjon ved å legge ned torv utenom landkarfundamentene. Torven ligger i dybden ca. 0,5-1,0 m under vegoverkant.

Terrenget söndenfor söndre landkar er fuktig og fugene i landkaret er fuktige (mosekledte). Bakfyllen og drenasjen er ikke tilfredsstillende. Fundamenteringen som på forhånd var svak er blitt ytterligere svekket mot horisontalforskyvning ved at det i forkant er blitt masseskiftet med ettergravende torv. Det er sannsynlig at det er söndre landkar som har vært utsatt for störst horisontalbevegelse.

Hvis det blir aktuelt å gjöre undergangen bredere kan dette skje ved å bygge om söndre landkar og beholde nordre. Hvis man samtidig vil ha större fri höyde må nordre landkar understöpes.
