Oslo, 26.3.65.

OSLO - STAVANGER KM 14,373
JONG HOLDEPLASS
Gk 3294

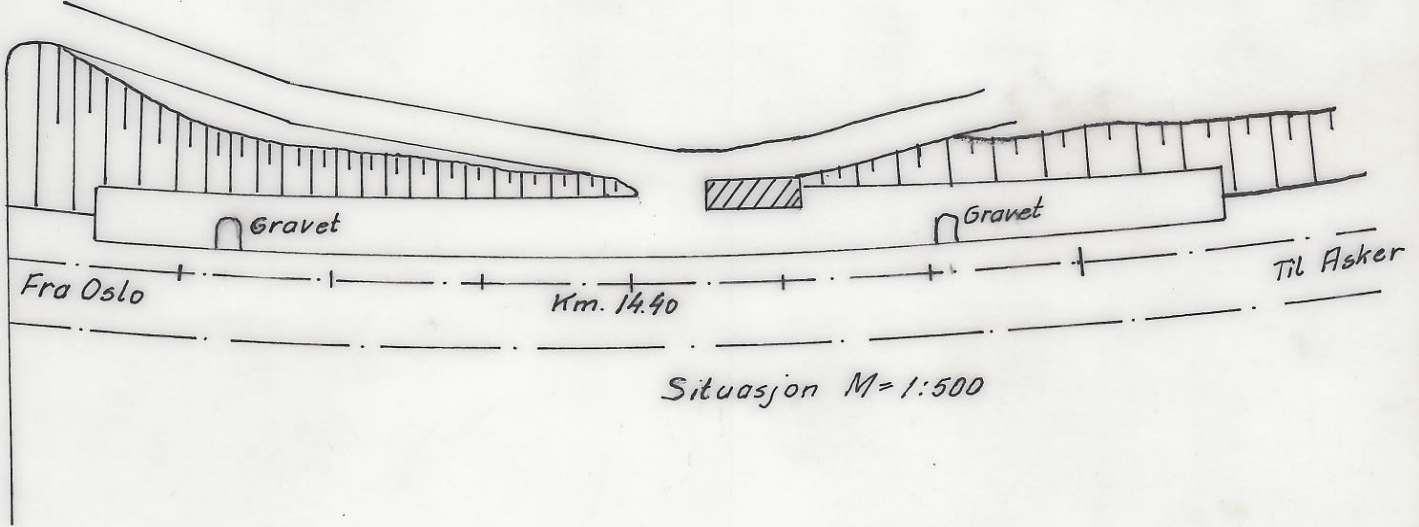
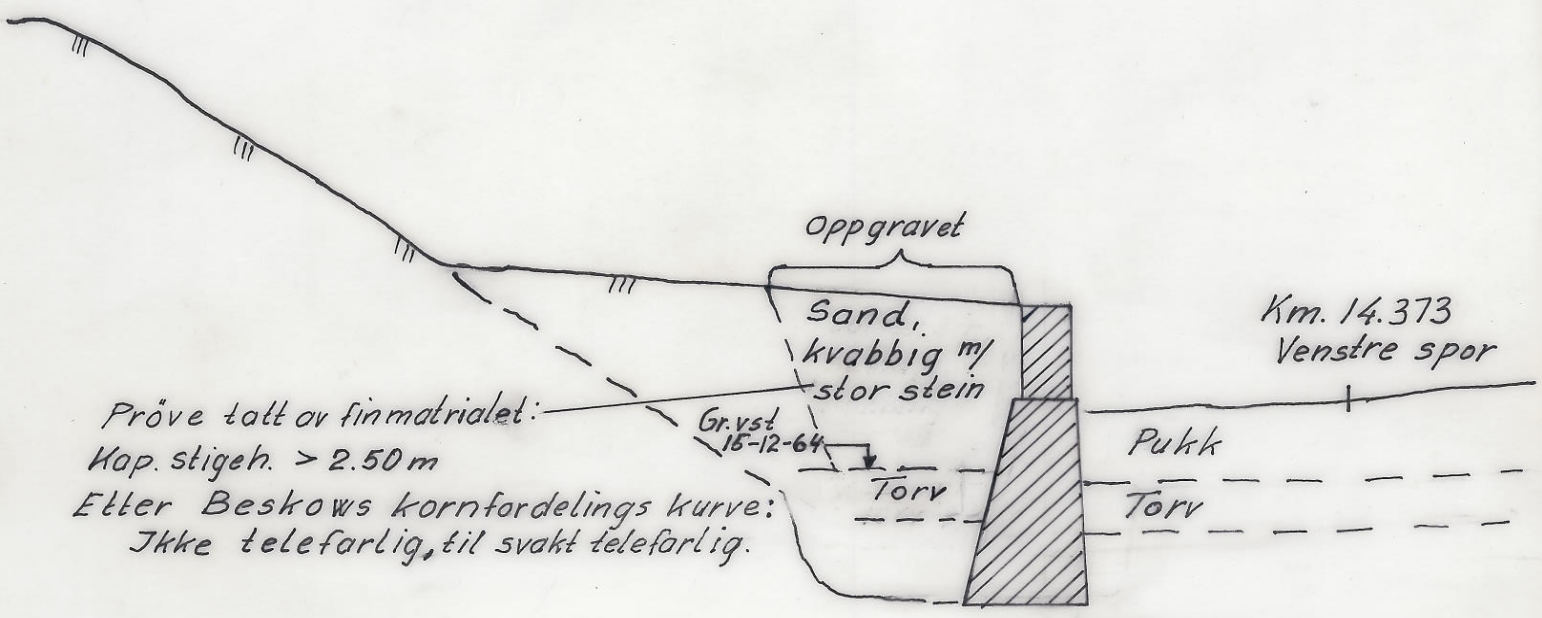
Dragerne er presset inn mot sporet i toppen og pillarene som dragerne hviler på er i alle fall for et visst antalls vedkommende også bikket inn mot sporet. Innpressingen er jevn langs hele plattformkanten.

Det er foretatt oppgraving på innsiden av plattformkanten ved 2 av pillarene ved km. 14,373 og km 14,422.

Oppfyllingen på innsiden av plattformkanten ned til torvmatten, består av storsteinet masse. Dybden fra overkant av plattform ned til torvmatten er ca. 1,10 m. Grunnvannstanden står omtrent i overkant av torvmatten. Massen som utfyller hulrummene mellom steinene består av kvabbig sand.

For uttatt materiale mindre enn 2 mm er den kapillære stighøyde større enn 2,5 m. Kornfordelingskurven ligger i et område på grensen mellom telefarlig og ikke telefarlig jord.

Da lignende forskyvning som for venstre spors plattform har gjort seg gjeldende for høyre spors plattform, hvor det ikke er noe bakenforliggende skrånrenng, er det mindre sannsynlig at årsaken er jordglidning. Det er derfor overveiende sannsynlig at det er teletrykk mot betongdragerne som er årsak til forskyvningene.

Man anser det riktig å forsøke en utskifting av mere eller mindre telefarlig masse bak plattformkant. I en bredde av 1,5 m skal massen ned til overkant

torv skiftes ut med grus. Grusen skal dreneres.

Man har ingen garanti for at bevegelsene vil opphøre helt. Det anbefales derfor, ikke bare å rette opp, men også å legge dragerne noe innover.
