## R a p p o r t

angående grunnforholde og forslag til sikring av glidningspartiet, km.  
70.37. Eidsvoll - Minnesund.

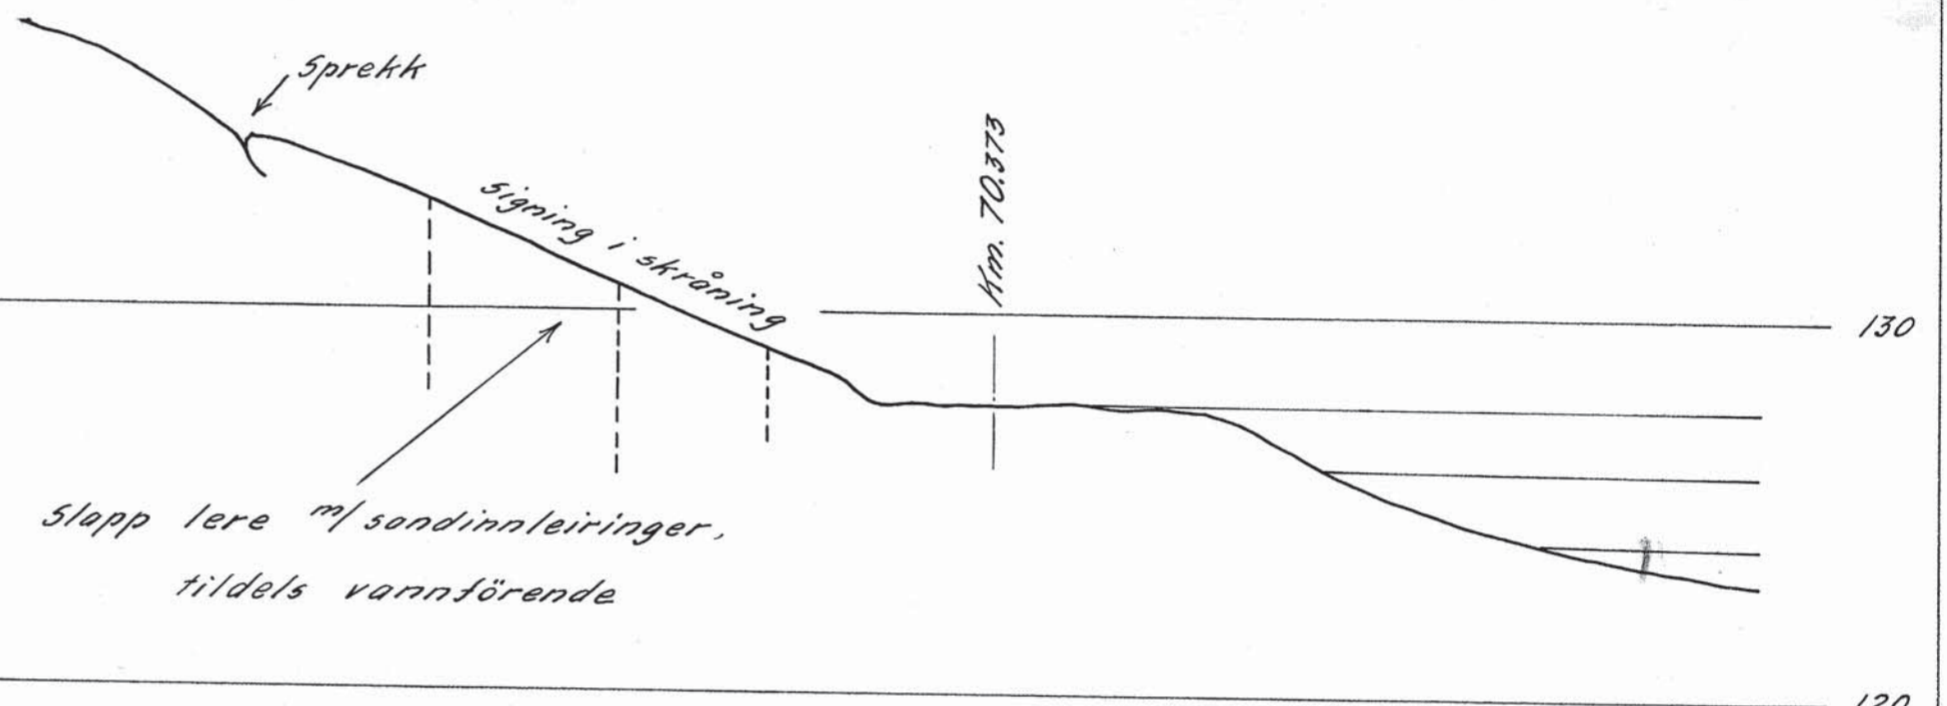
SITUASJON  
M. 1:500

De ~~topografiske~~ topografiske forhold på stedet fremgår av vedlagte kart H.d.B.356. Den innbuktning (søkk) i skråningen som man har på venstre side av linjen har antagelig eksistert lenge før banen blev anlagt. Bunden av dette søkk har alltid vært vannsykt og har vist sprekkdannelser i matjordlaget. Det var det ytre mot linjen vendende del av bundpartiet som gled ut og rev med sig endel av skråningen nedenfor med de der liggende stensatte grøfter. Antagelig har det utgledne område vært begrenset av gamle sprekkdannelser. Samtidig fremkom en signing av hele skråningsflaten frem til km.70.38. Signingen ophørte efter et døgn forløp.

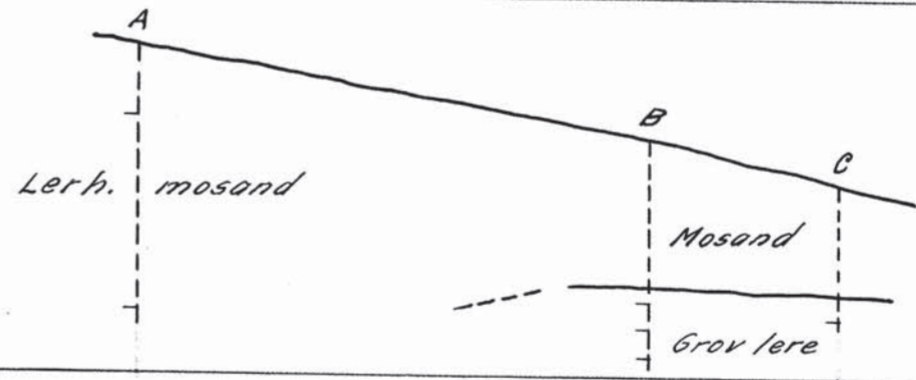
Lengdeprofil 25 m.v.

Vedlagte tegning Gk. 232 gir opplysning om grunnforholdene. Nederst har man meget fast lere og derover et ca. 8 m. tykt grunnvannsførende mosandlag. Mosanden er temmelig fin sand med kornstørrelser vesentlig mellom 0.2 og 0.02 millimeter. Sanden er noget lerholdig. Den fine sand er vanskelig drenerbar og er utpreget kvikksandaktig. Selv grunne grøfter i den vannmettede sand siger sammen. Øverst over Mosanden ligger også fin sand, men dog endel grovere enn denne og dessuten ikke grunnvannsførende.

På nevnte tegning er anført et lengdeprofil 25 m. venstre som viser at det faste lerunderlag mellom km. 70.36 og 70.37 danner en forsenkning som i tverretningen (se profil A-B-C) går horisontalt og deretter senker sig videre mot venstre.
