MOEN UNDERGANG MAMAR - OTTA KM. 185,535 TEGNING GK. 2639.

Moen, undergang Dovrebanen km. 185,535	Målestokk 1:100 1:200	Boret K.R. aug-59 Tegnet K.R. 15/8-59
	Norges Statsbaner - Banedirektøren Geoteknisk kontor Oslo 21/9 - 1959	
Erstatning 1:100		GK 2639
Erstattet av:

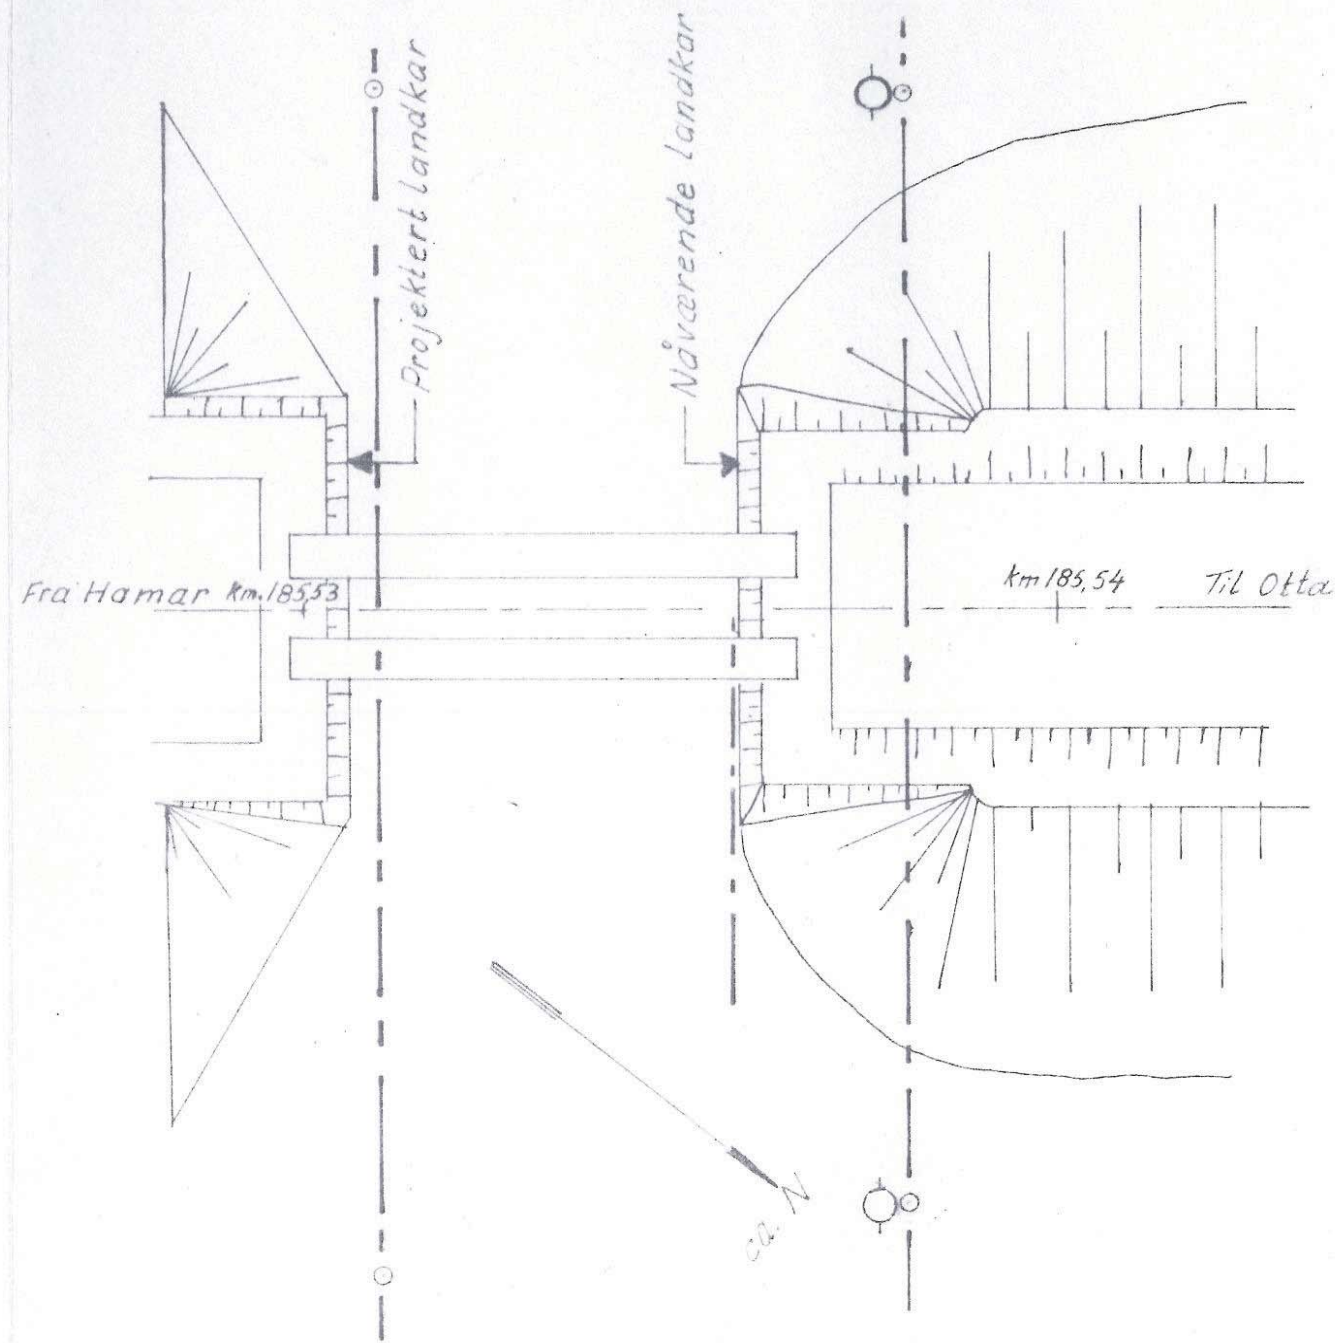
Situasjon etter H.d.B 2679
M=1:100

Det er uttalt i brev fra Hamar distrikt 23.6.59 at landkaret er fundamentert uten såle på 50 cm. kultlag. Ved oppgraving i østre hjørne av landkaret august 1959 er det imidlertid gravet ned til en dybde av 1,8 m uten å komme ned til underkant av landkarfundamentet. Graving måtte avsluttes i denne dybden da man kom ned på grunnvannstand. Oppgravningen viser at det eksisterer et fundament murt opp av sten som vist på vedlagte tegning. På grunn av den store trafikk og trange passasje ble det bare gravet opp på dette ene sted.

Såvel landkar som kjegler er i bra forfatning.

Grunnen består av meget fast bunnmorene en jordart som har stor bæreevne, men som er meget telefarlig.

Som tillatt belastning på grunnen kan angis 30 tonn pr. m².

Det nordre landkar kan beholdes. Senkningen av veiplanet på 20 cm. må være forsvarlig i betraktning av landkarets rikelige fundamenteringsdybde.
