UJEVNHET I SKINNEGANGEN OPPSTÅTT PLUTSELIG pr 6.3.61
DOVREBANEN KM 334,080
Gk.2861.

Løftet torvmatte Dovrebanen, km. 334,080		Målestokk 1:20 1:200	Boret 20 mars 1961
Norges Statsbaner - Banedirektøren Geoteknisk kontor Oslo 1517 - 1961		Tegnet 20/7.1961	
Erstattet av: Gk 2861		Erstattet for:

"TELEHIVING" KM 334,1 DOVRE-DOMBÅS

DOVREBANEN KM 334,080
HIVING I SKINNEGANGEN
Gk 2861,1-4

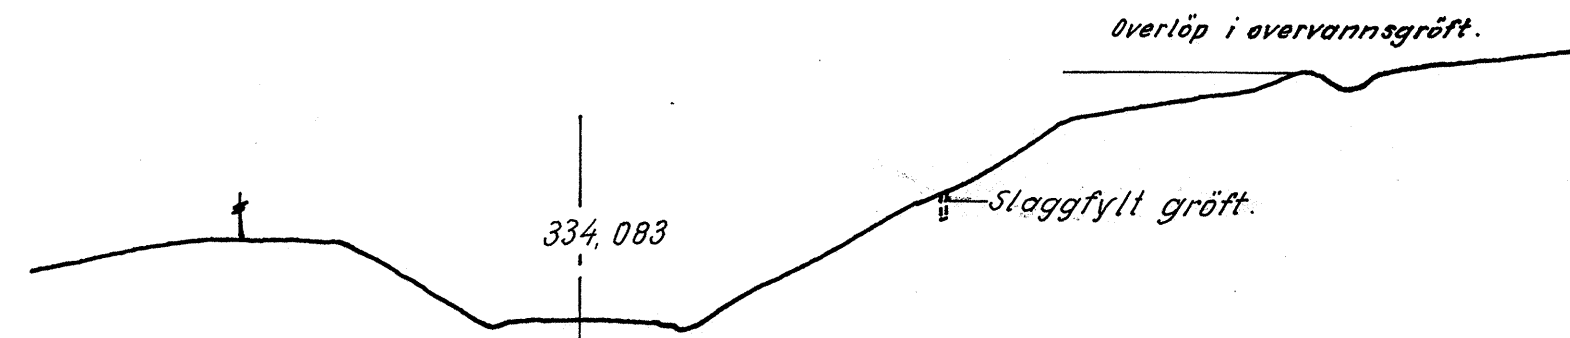
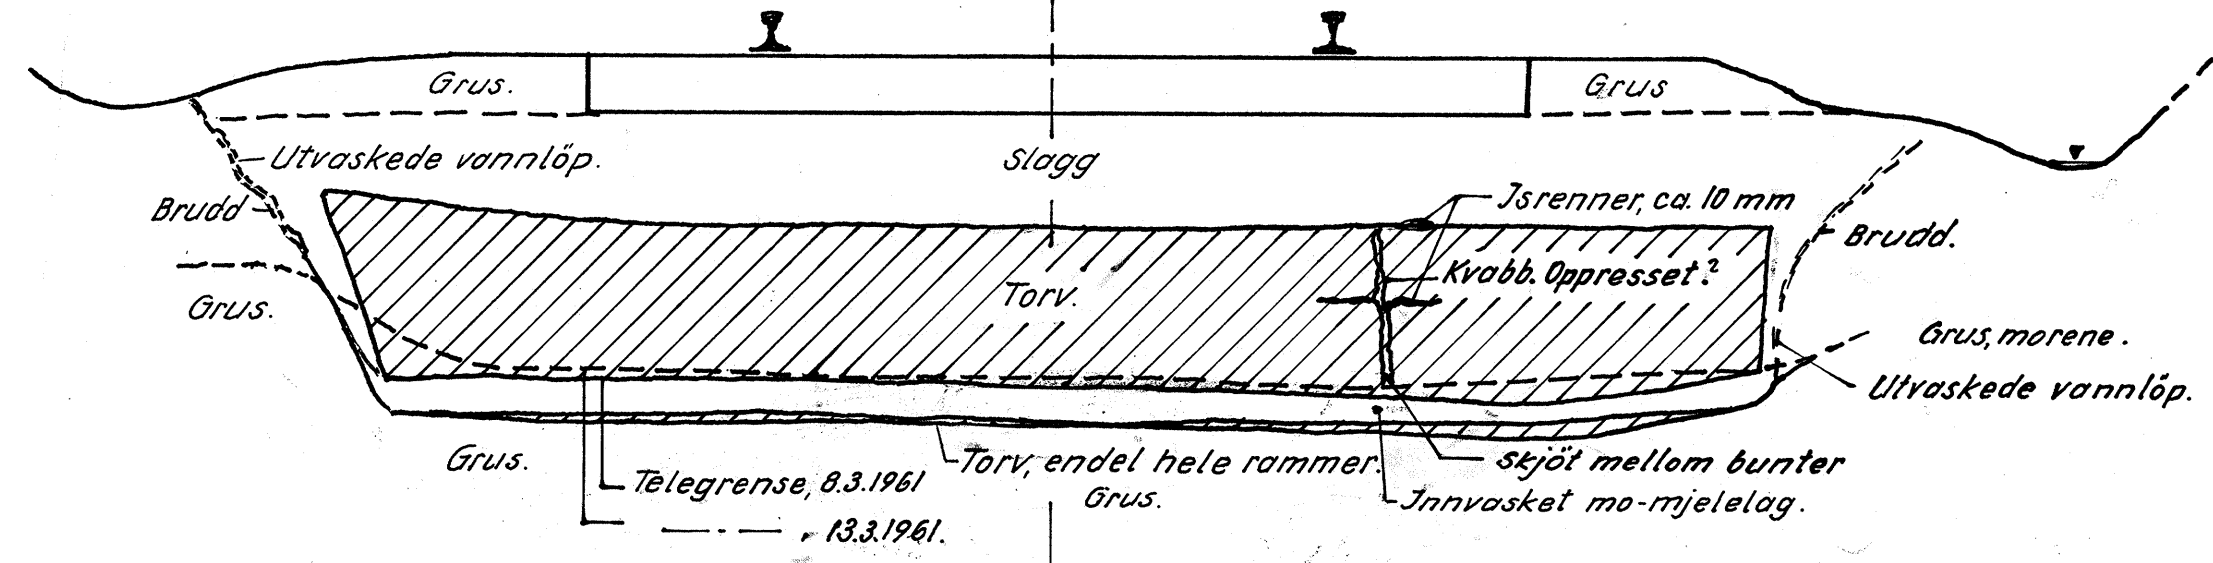
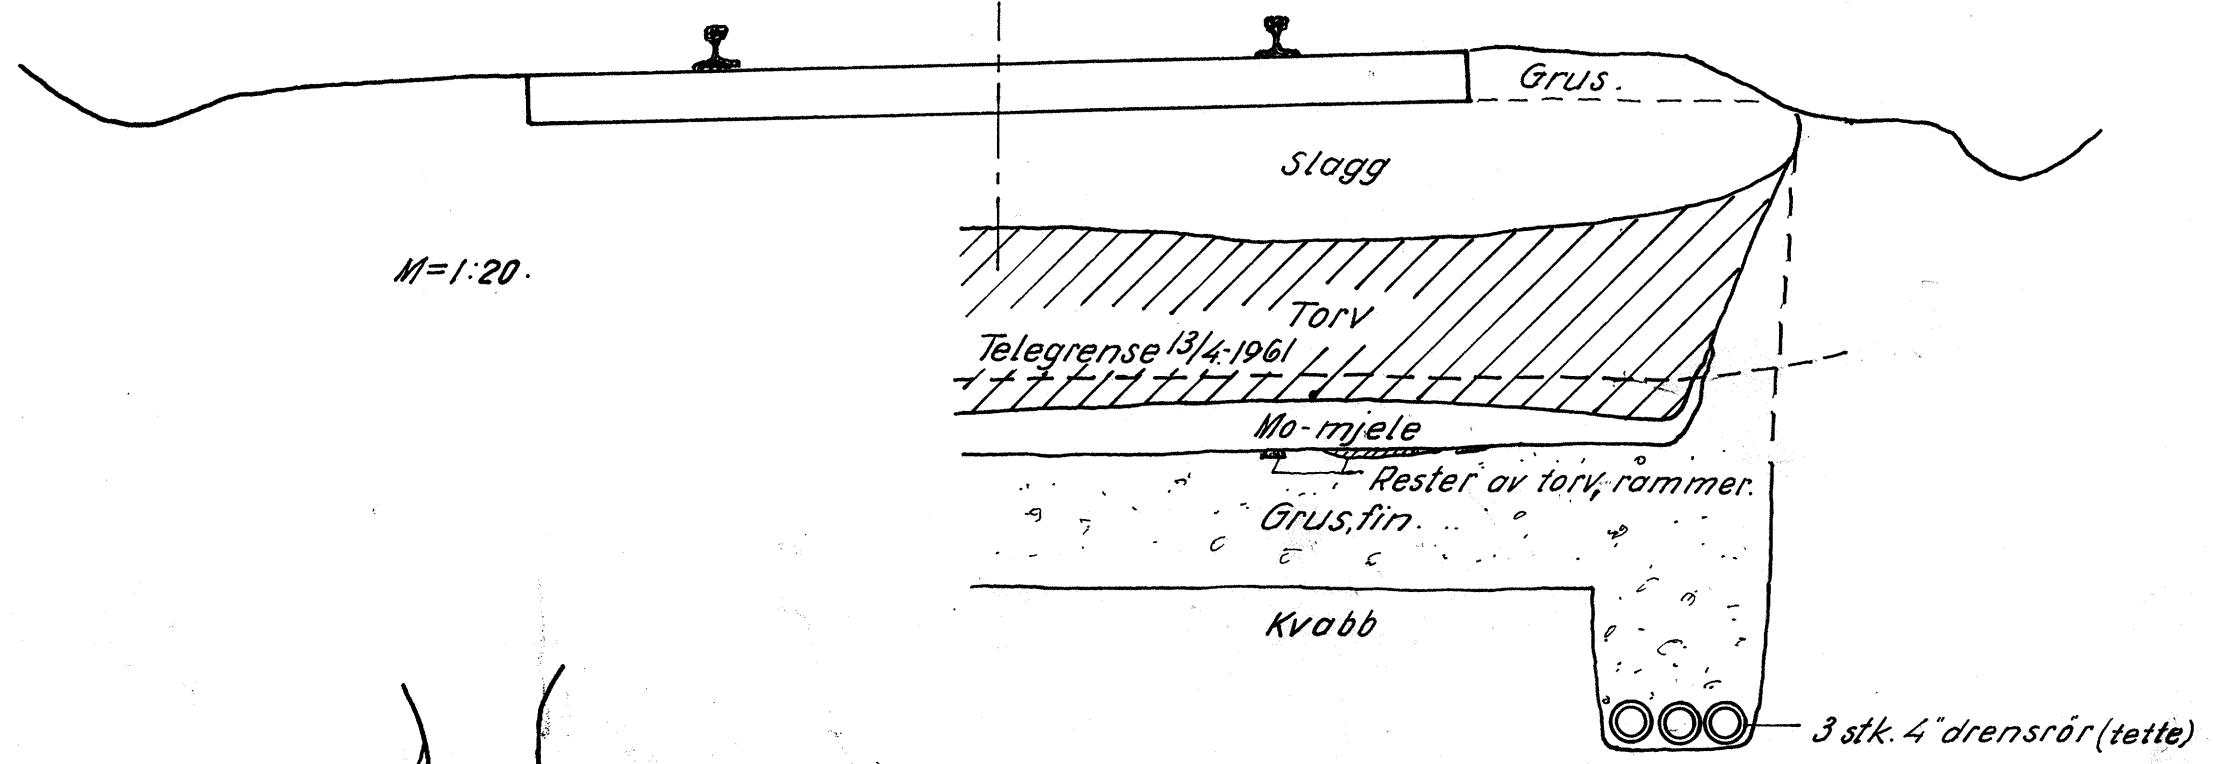
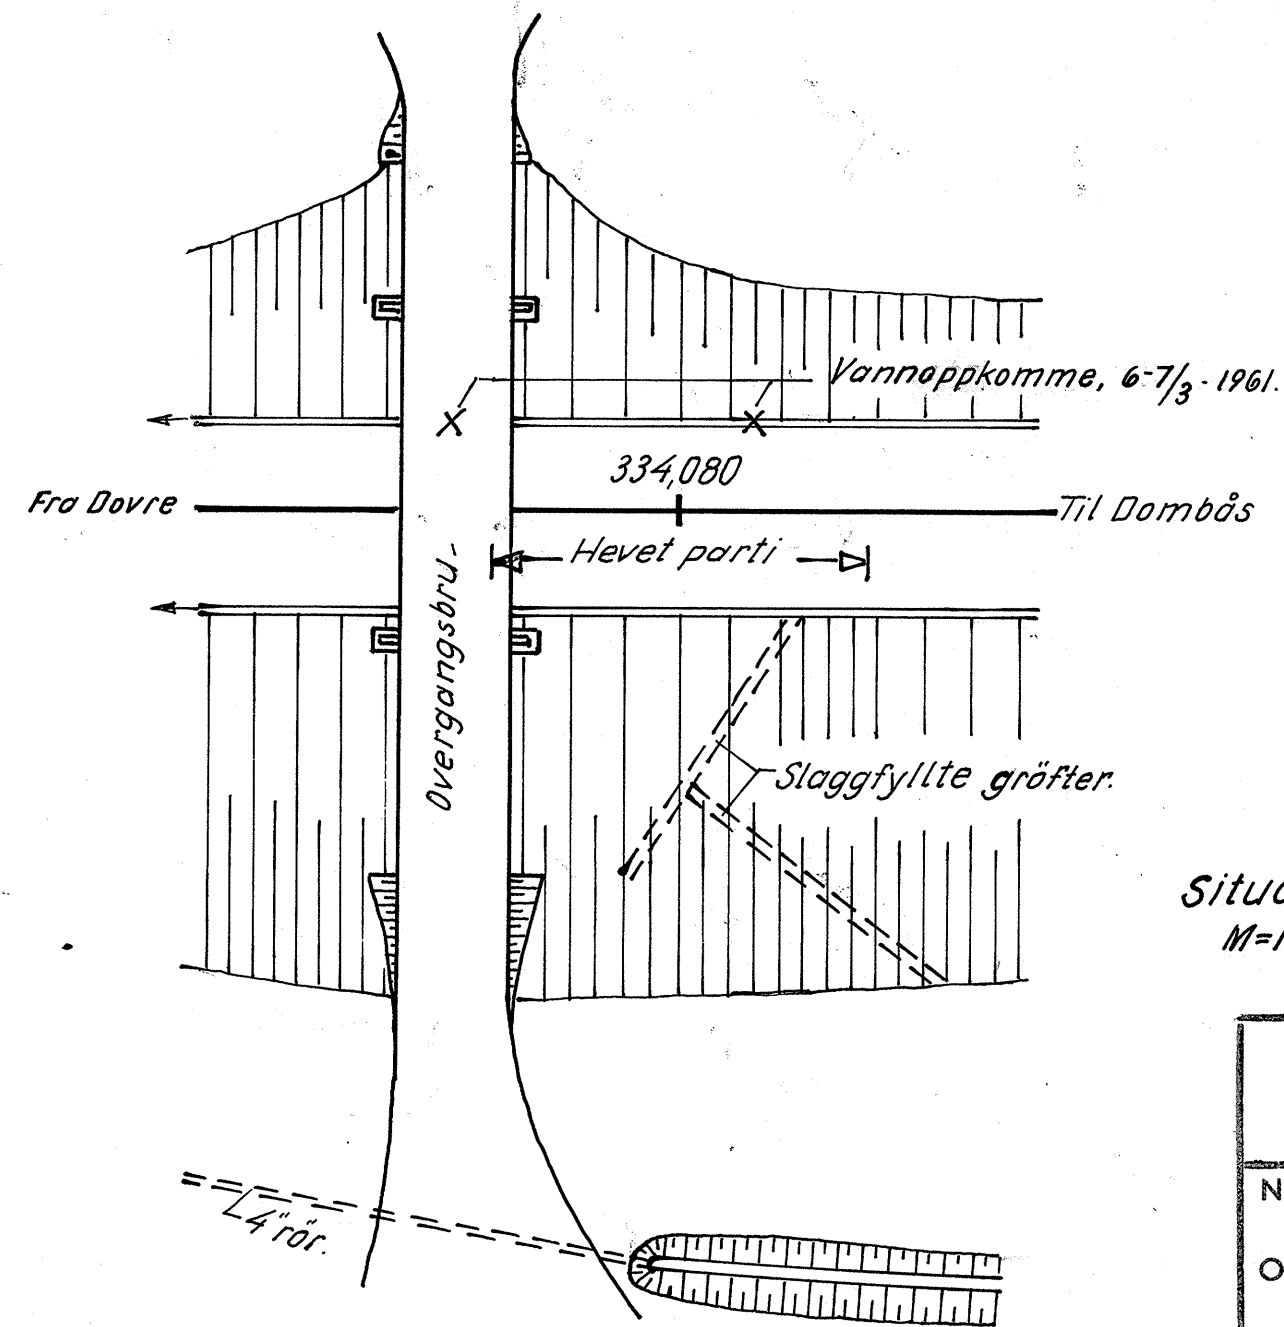
Det viste seg at torvmatten hvilte på et 6-15 cm tykt lag av mo-mjæle. Herunder fant man igjen trerammene fra torvbuntene og endel torv i 1-4 cm tykt lag som lå på plass i traubunnen. Det ble følgelig konstatert at utvasket mo-mjæle fra den stedlige jord var ført med vannet gjennom linjen og avleiret seg i en lagtykkelse som svarer noenlunde til den konstaterte løfting av skinnegangen. Man må tenke seg at vanntrykket på et visst tidspunkt har løftet den frosne torvmatten og den ubelastede overbygningen, og det er overveiende sannsynlig at dette har skjedd plutselig og at innslammingen av finmateriale deretter har foregått hurtig.

Den 10 m lange kulen ved km 334,080 med høyde minst 55 mm som ble observert 6.3.61 er ingen telekul.

Det er bragt på det rene at oppdemmet vann fra overvannsgrøft randt ut over skjæringsskråningen under vårløsning. Vannet trengte seg delvis ned under frostsonen og den hydrauliske gradient var stor nok til å løfte den frosne torvmatten, samtidig som finmateriale ble spylt inn under torvmatten. Tilsvarende løfting av linjen og skoring var intakt pr. 14.6.61. Den primære årsak er mangelfulle avløpsforhold i overvannsgrøft. En medvirkende årsak ~~til~~ er manglende linjegrøfter. Det er sannsynlig at den gjenværende gamle innskiftede grus, som takket være den overliggende torvmatte ikke var frosset og derfor var lett permeabel, har vært en sekundær årsak.

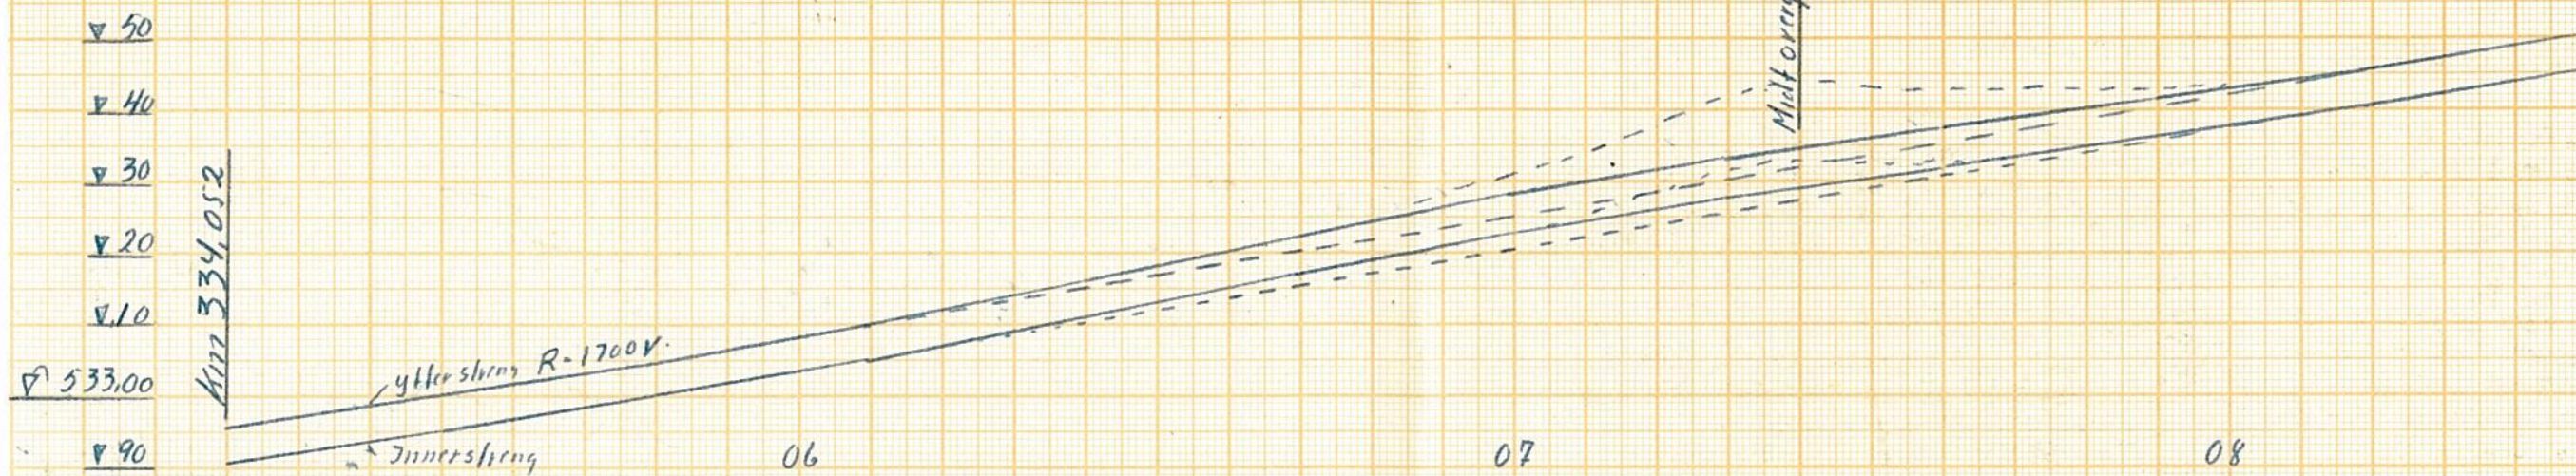
Prof av skinnestregene Km. 334,052 - 085, 14.74.

Vedlegger tegn. som viser sporhøyden den 1/4 og inntegnet med blått og rødt yttre og indre streng slik sporet var søndag kveld kl. 19-.

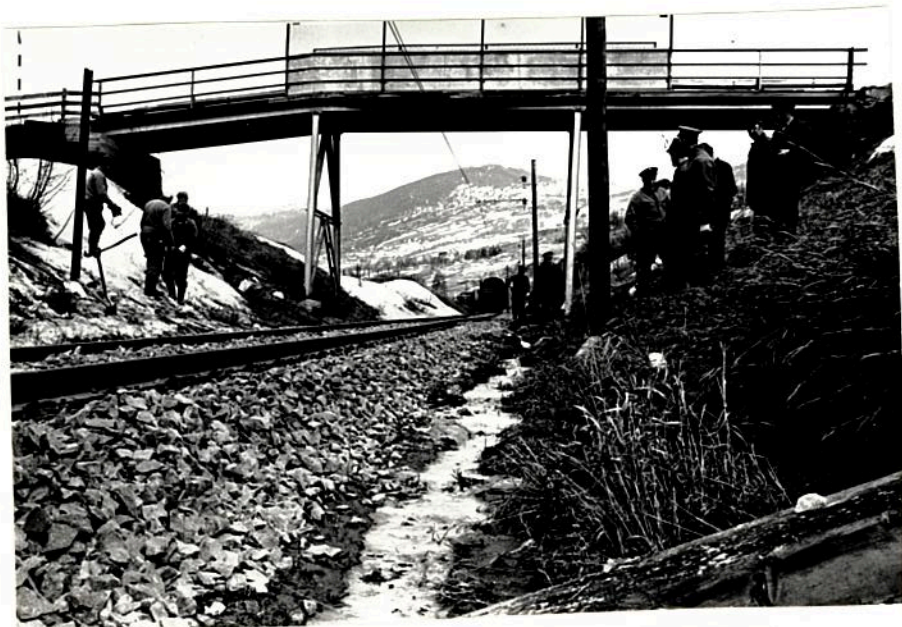
Hiving synlig under broen.

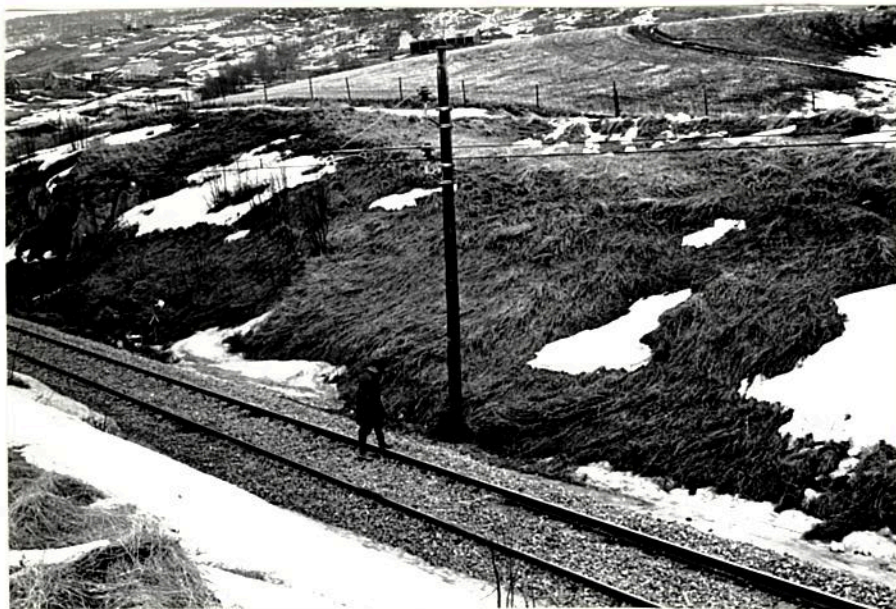
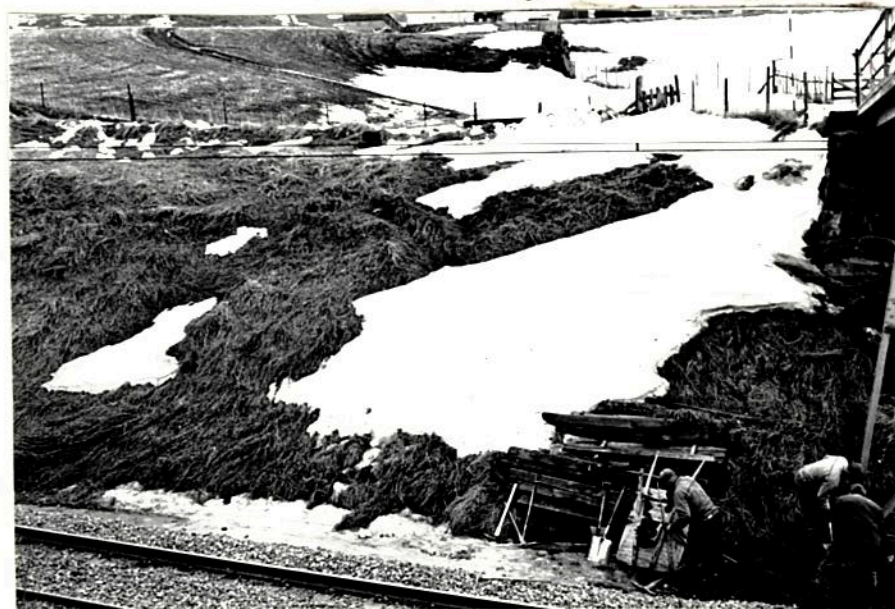
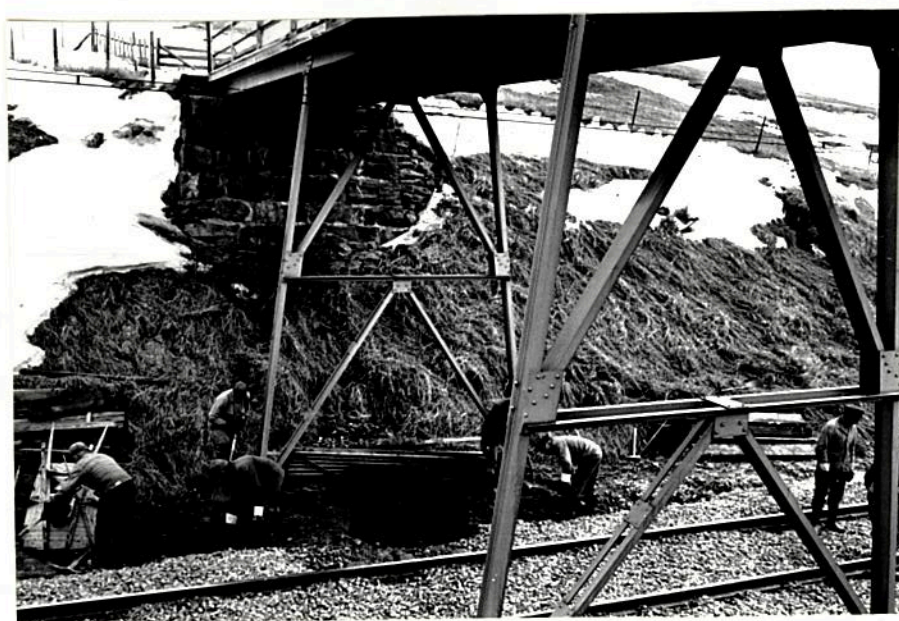
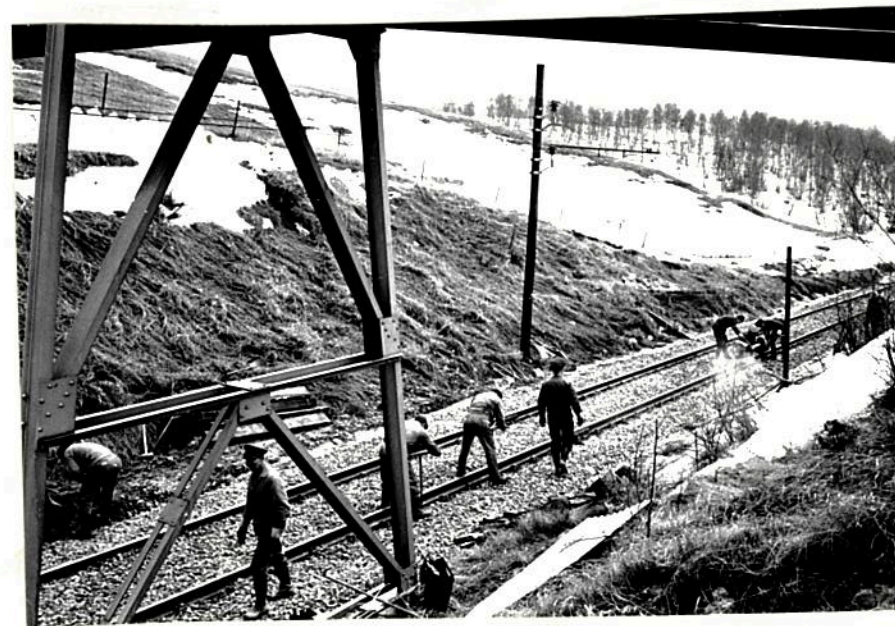
Dovrebanen, km 334,080
Hiving av skinnegangen - signing i skråning.

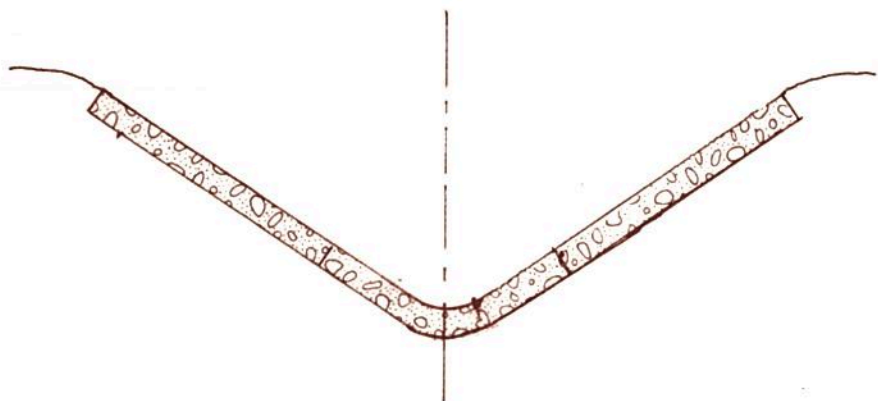
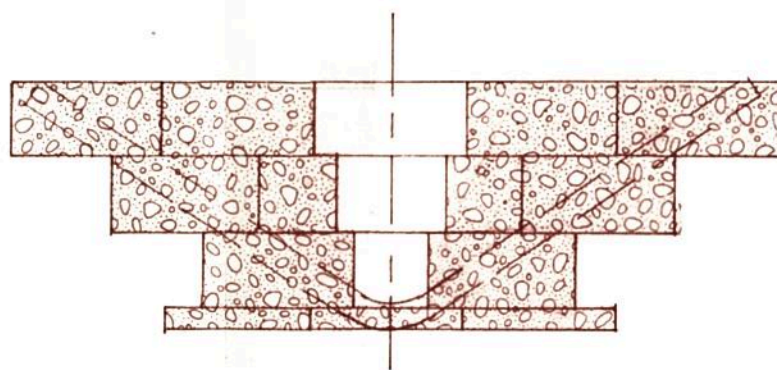
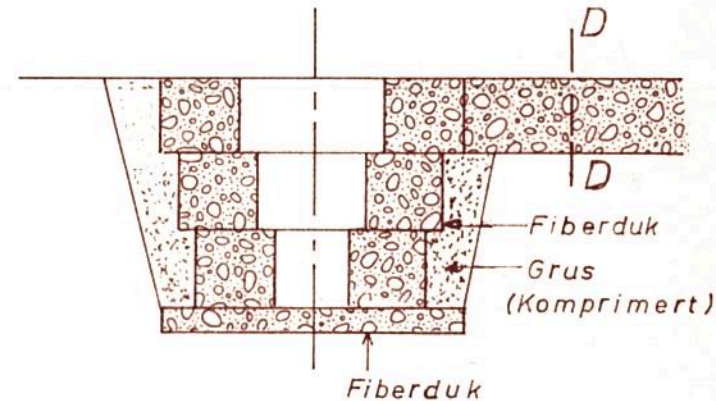
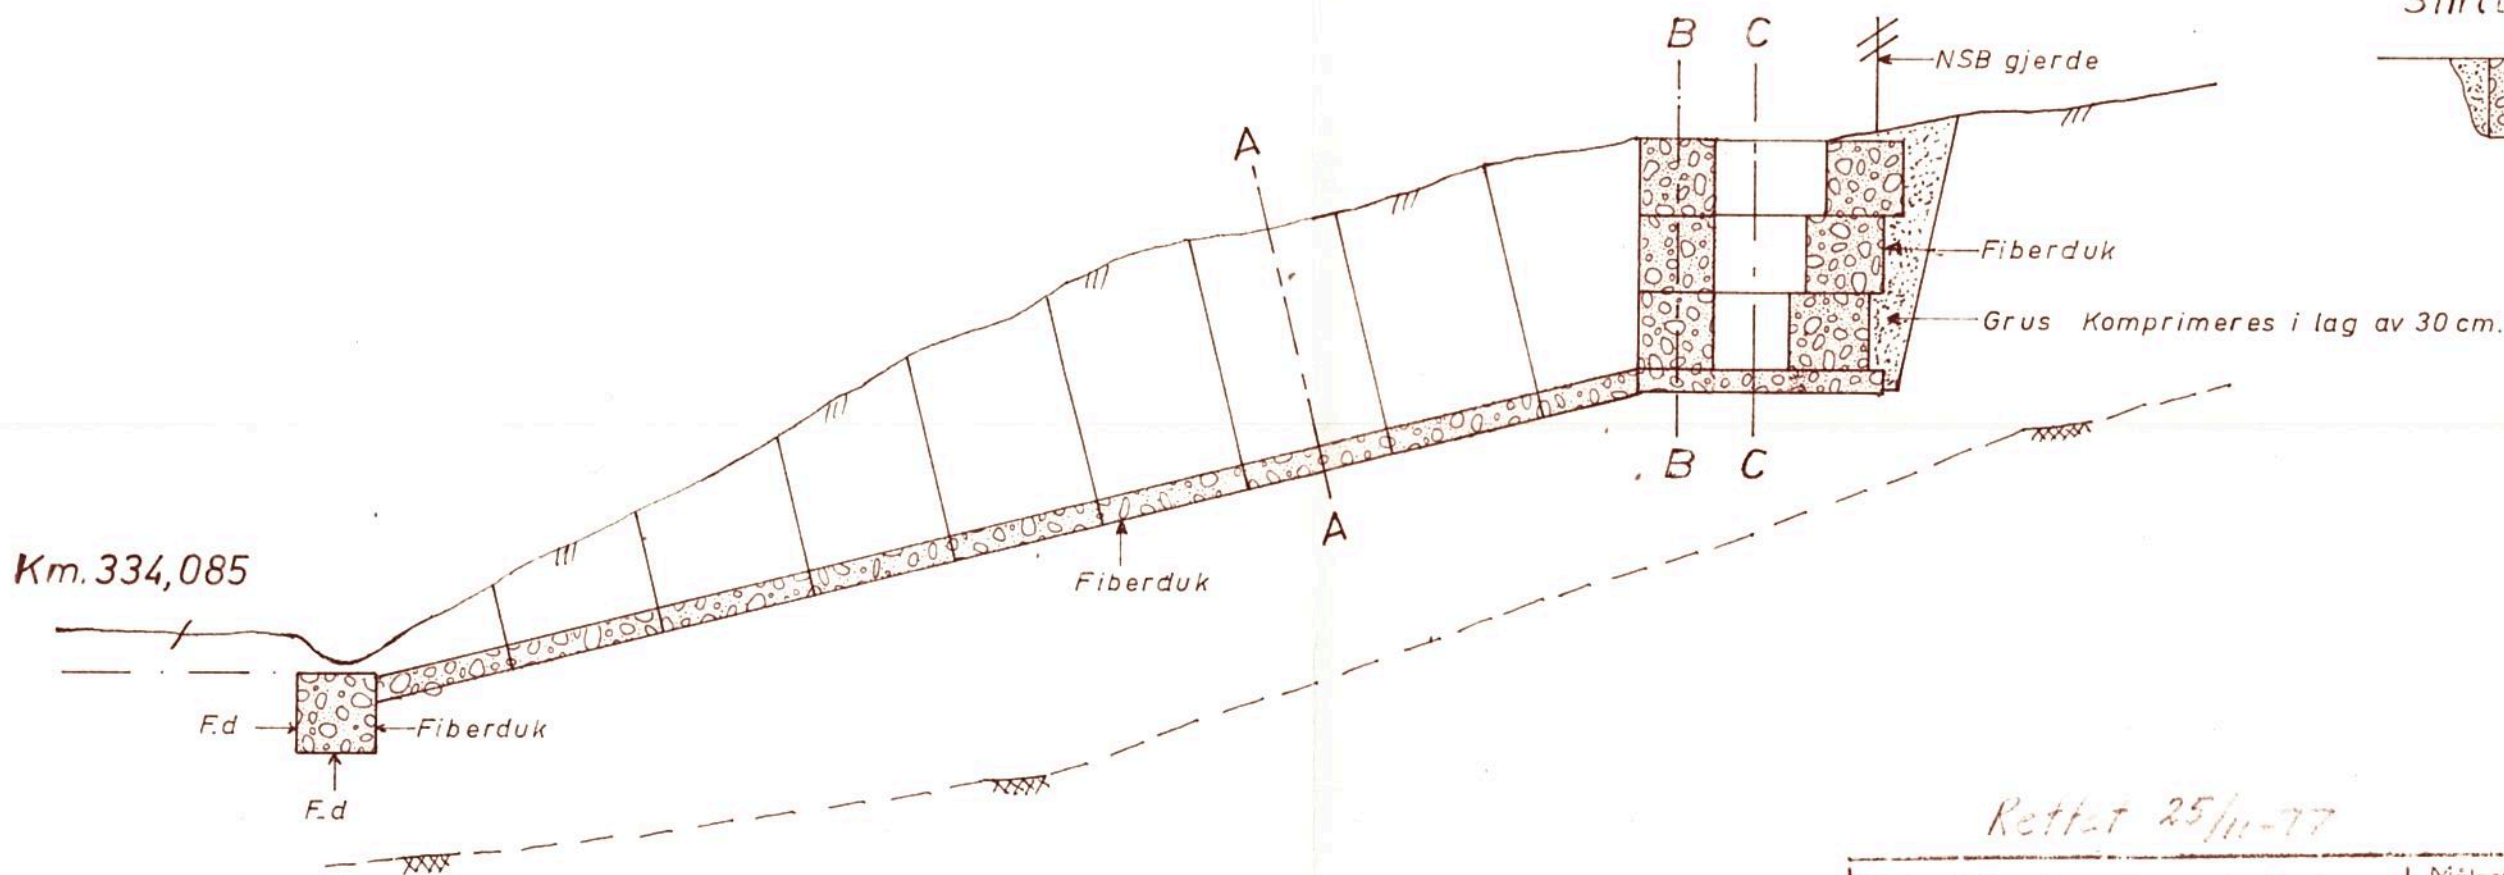
Ustabil skjæringskråning
Dovrebanen km. 334.085

Dreneringstiltak som ble foreslått av Geoteknisk kontor ved rapport
Gk. 2861,1-4 av 25.4.1974 har ikke vist seg tilstrekkelig.

Det synes ikke mulig å oppnå stabil skråning med vanlige dreneringsmetoder.

Det har dannet seg en åpen ravine i skråningen ved km 334,065. Denne har stått stabil i 2 år, men man kan ikke regne med at den i det lange løp kan være stabil uten noen beskyttelse. Istedenfor å fylle ravinen igjen ble man enige om å forsøke å stabilisere den ved å utforme den med slake skråninger som dekkes med gabion-madrasser. Som erstatning for den ovenforliggende gjenraste betonglam bygges en 4 x 4 m (utvendig mål) lam av gabioner. Geoteknisk kontor vil utarbeide en skisse.

Forslag til forbygning
med gabioner.
