NORGES STATSBANER
HOVEDSTYRET, OSLO

BRUKTE SVILLER SOM INNSKIFTINGSMATERIALE

VEDRØRENDE UTRANGERTE SVILLERS HOLDBARHET I JORD

Km. 143,62. Bergensbanen.

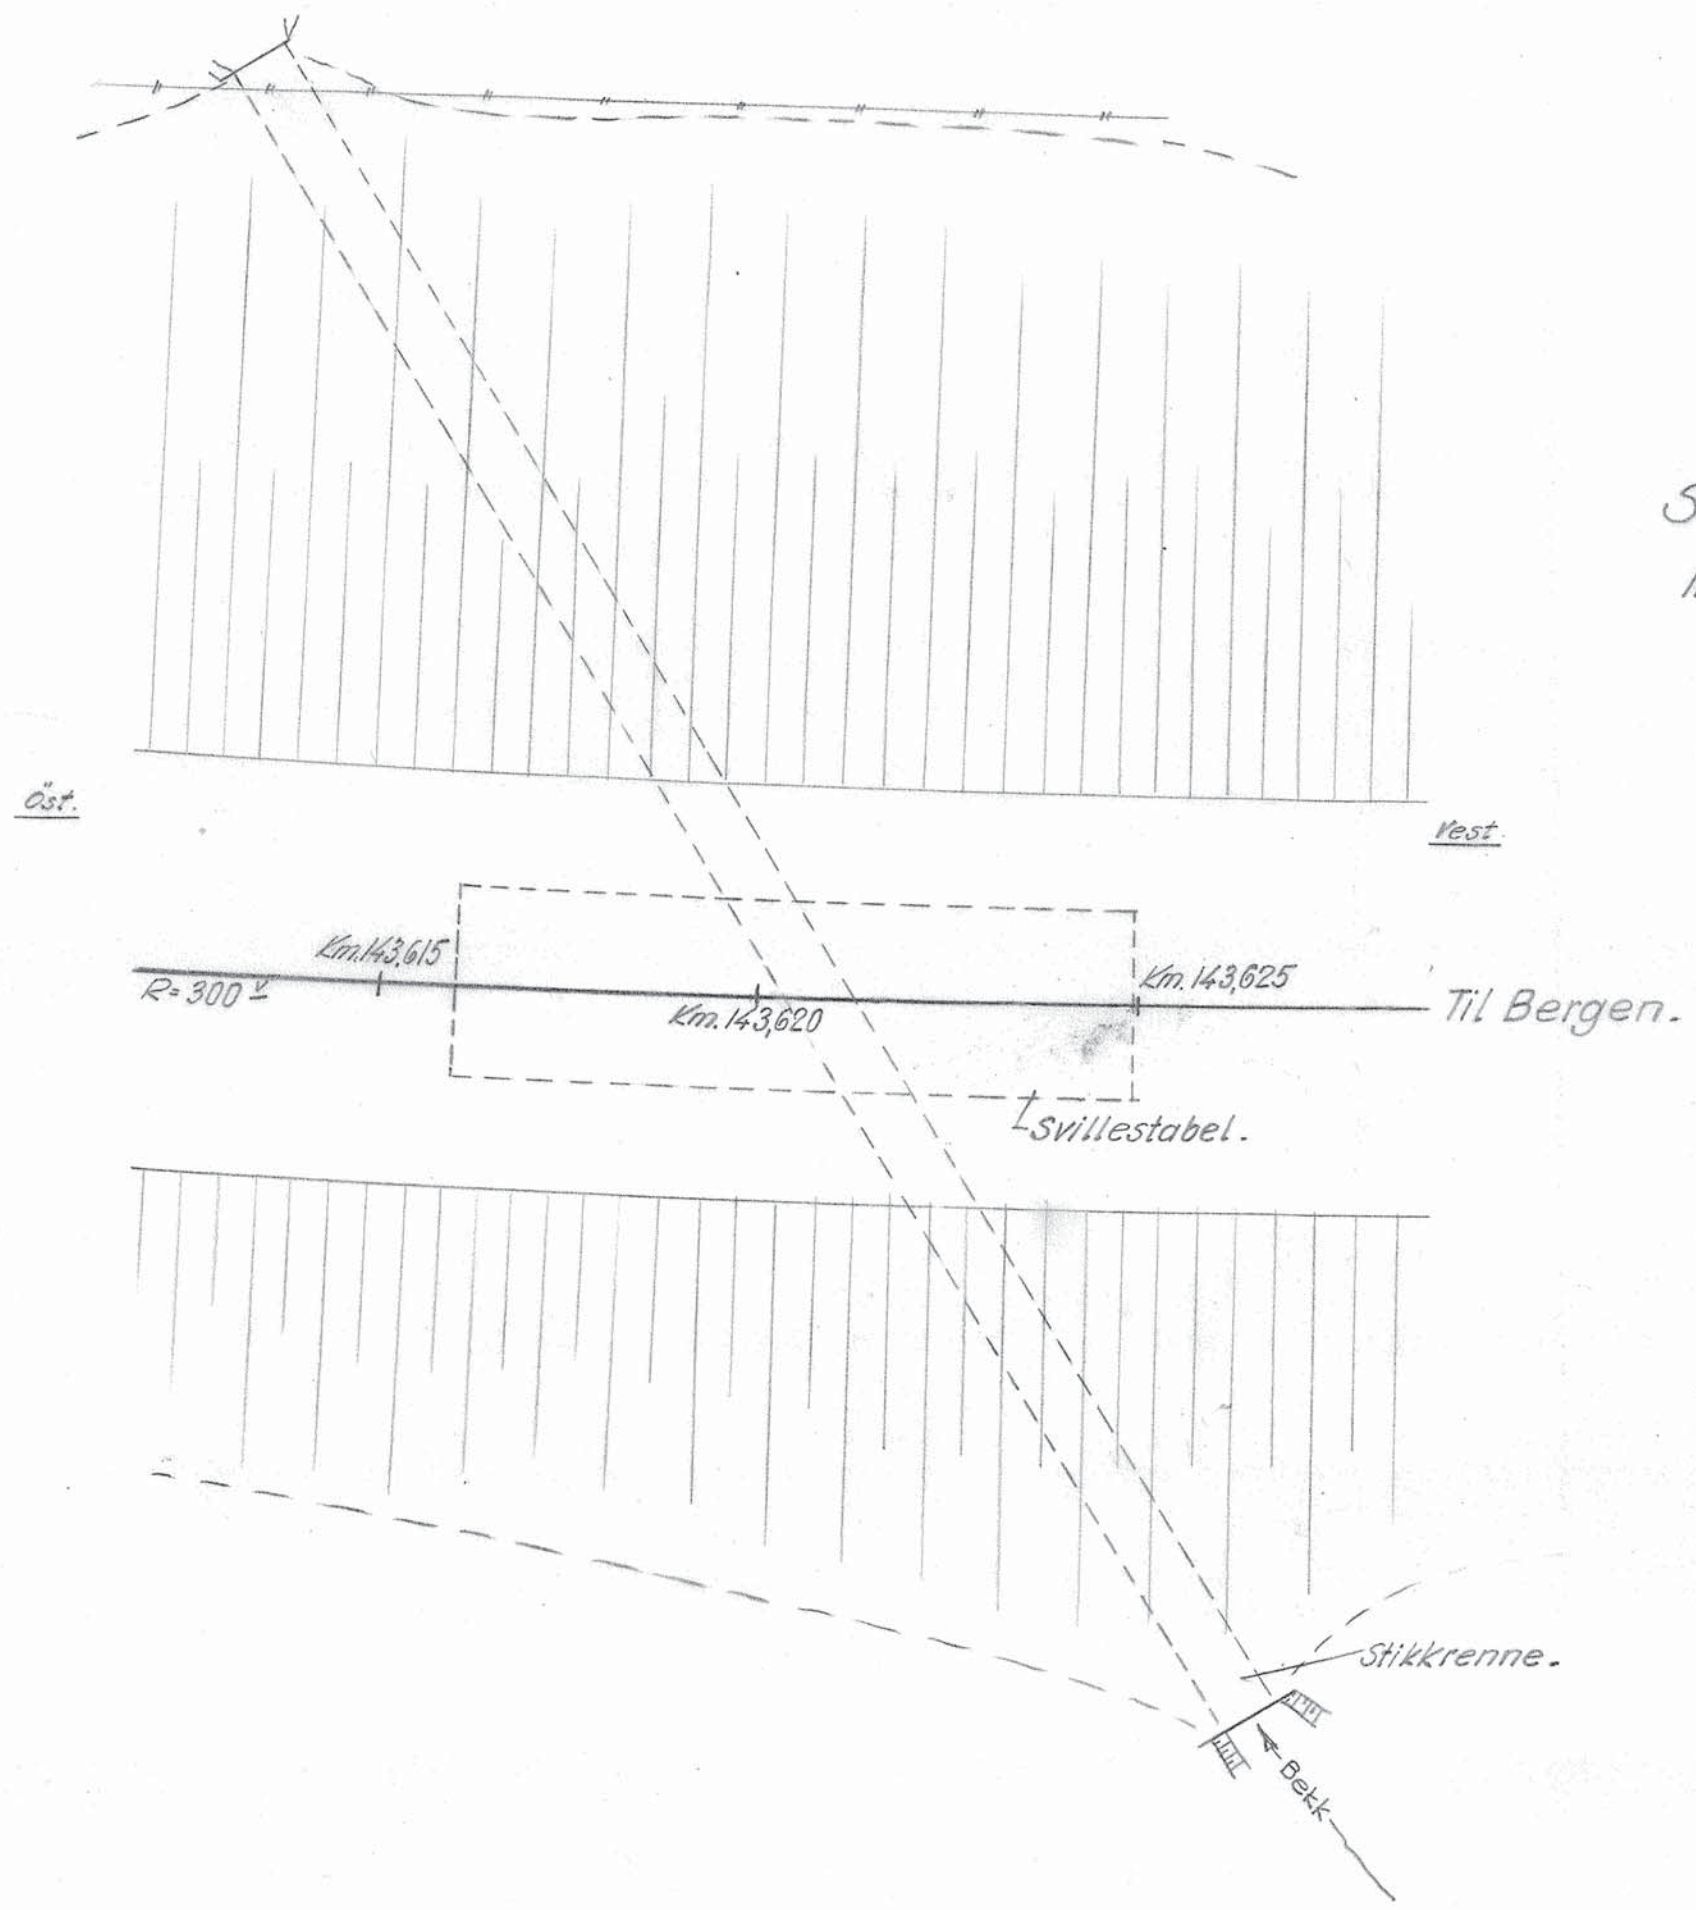
Situasjon.
M=1:100.

Av de utførte undersøkelser gjengitt på tegning Gk. 1093.1 og 1093.2 består stabelen av 5 lag sviller lagt på flask og avvekslende i linjens lengde- og tverr-retning. Stabelens bredde er 2,5 m og total lengde er ca. 9 m. Svillene er tydeligvis blitt lagt så tett som det har vært praktisk mulig. Stabelen er på alle kanter omgitt av grus. Øverste del av fyllingen er bygget opp igjen av grus, idet gruslagets tykkelse under stabelen er 0.60 - 1.20 m. Derunder består fyllingsmassen av steinholdig kvabbjord. Over stabelen ligger den samme grusen som ballastlag i en tykkelse som varierer fra 0,40 - 0,60 m. Denne grusen, som angivelig er fra Sønsteby grustak, kan betegnes som litt for finkornig ballastgrus, men er for øvrig slik som den påtreffes over store deler av linjenettet.

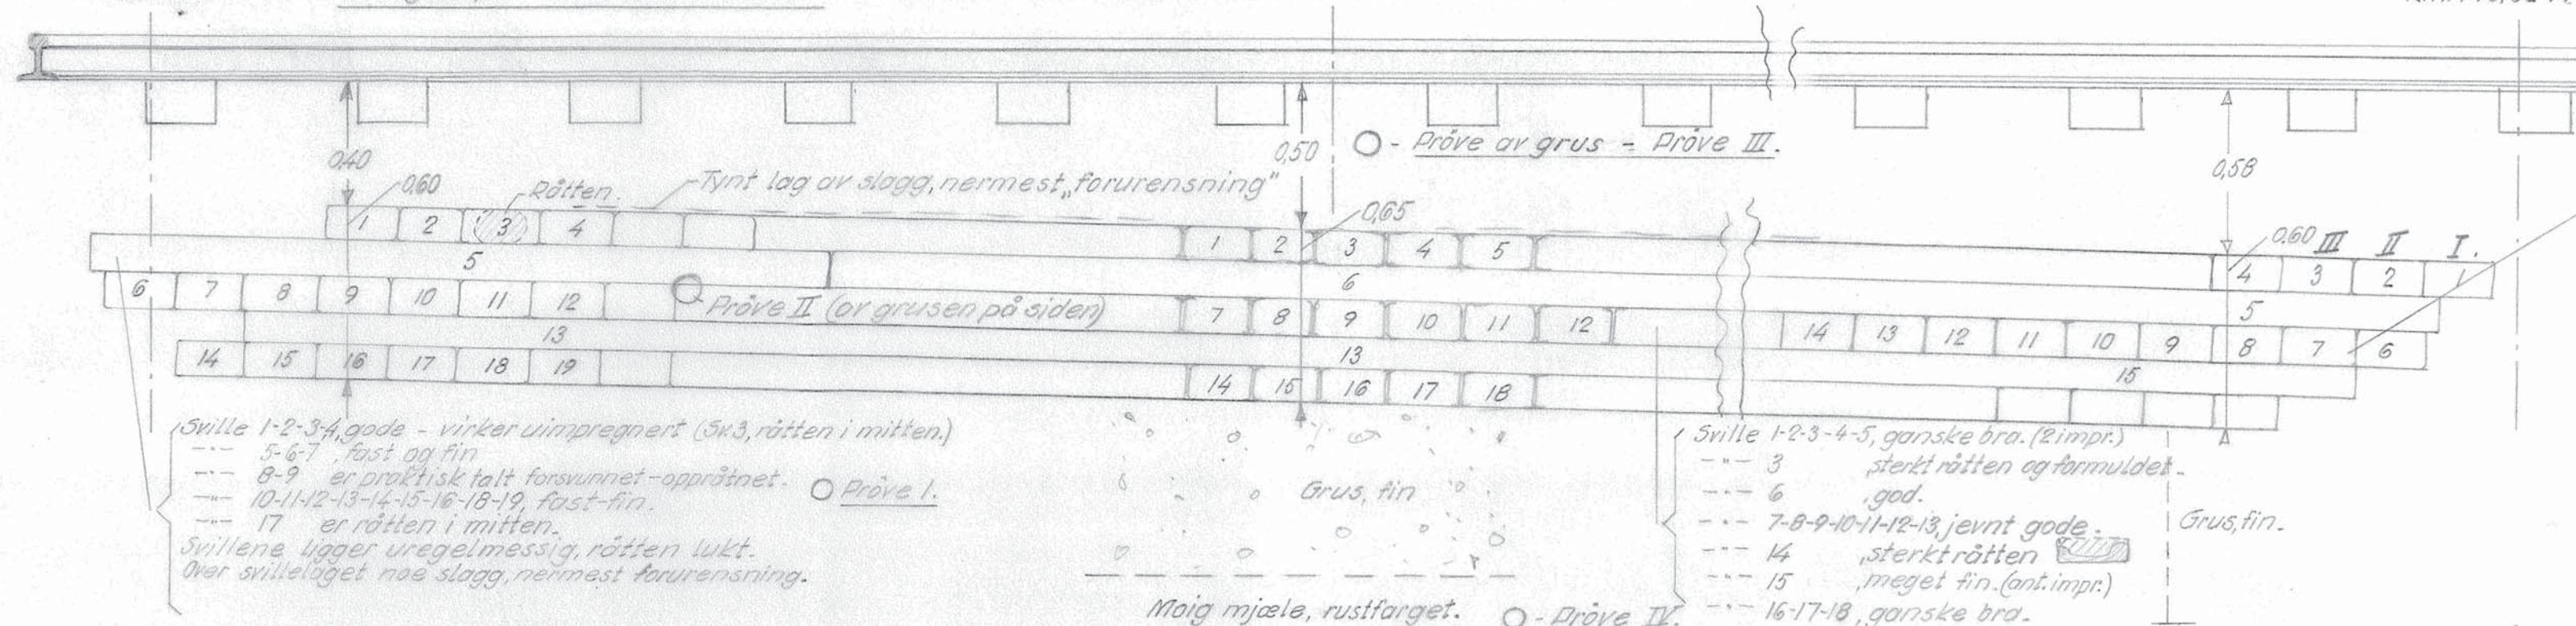
Lengdeprofil venstre side.

- Sviller 1-2-3, utskiftet 1954
- innlagt 1954 (Sviller fra årene 1927-1931)
 - 4 , meget dårlig-uimpregnert.
 - 5 , bra. Ant. ---
 - 6-7-8-9, frisk-impregn. Sprukne.
 - 10 , helt råtten, uimpregn.
 - 11-12-13, frisk, impregnert.
 - 14 , råtten, u. ---
 - 15 , helt råtten u. --- -270m lang.
- Sviller 1-2-3, innskiftet 1954 virker ikke bedre enn de impregn. sk. som ligger ellers.

- Sviller 1-2-3-4, gode - virker uimpregnert (5x3, råtten i mitten.)
- 5-6-7 , fast og fin
 - 8-9 er praktisk talt forsvunnet-oppråtnet. ○ Prøve I.
 - 10-11-12-13-14-15-16-18-19, fast-fin.
 - 17 er råtten i mitten.
- Svillene ligger uregelmessig, råtten lukt. Over svillelaget noe slagg, nærmest forurensning.

- Sviller 1-2-3-4-5, ganske bra. (2 impr.)
- 3 , sterkt råtten og formildet.
 - 6 , god.
 - 7-8-9-10-11-12-13, jevnt gode.
 - 14 , sterkt råtten
 - 15 , meget fin. (ant. impr.)
 - 16-17-18, ganske bra.

Alle sviller gir inntrykk av å være mettet av vann.
Svillene er nedlagt i 1932.

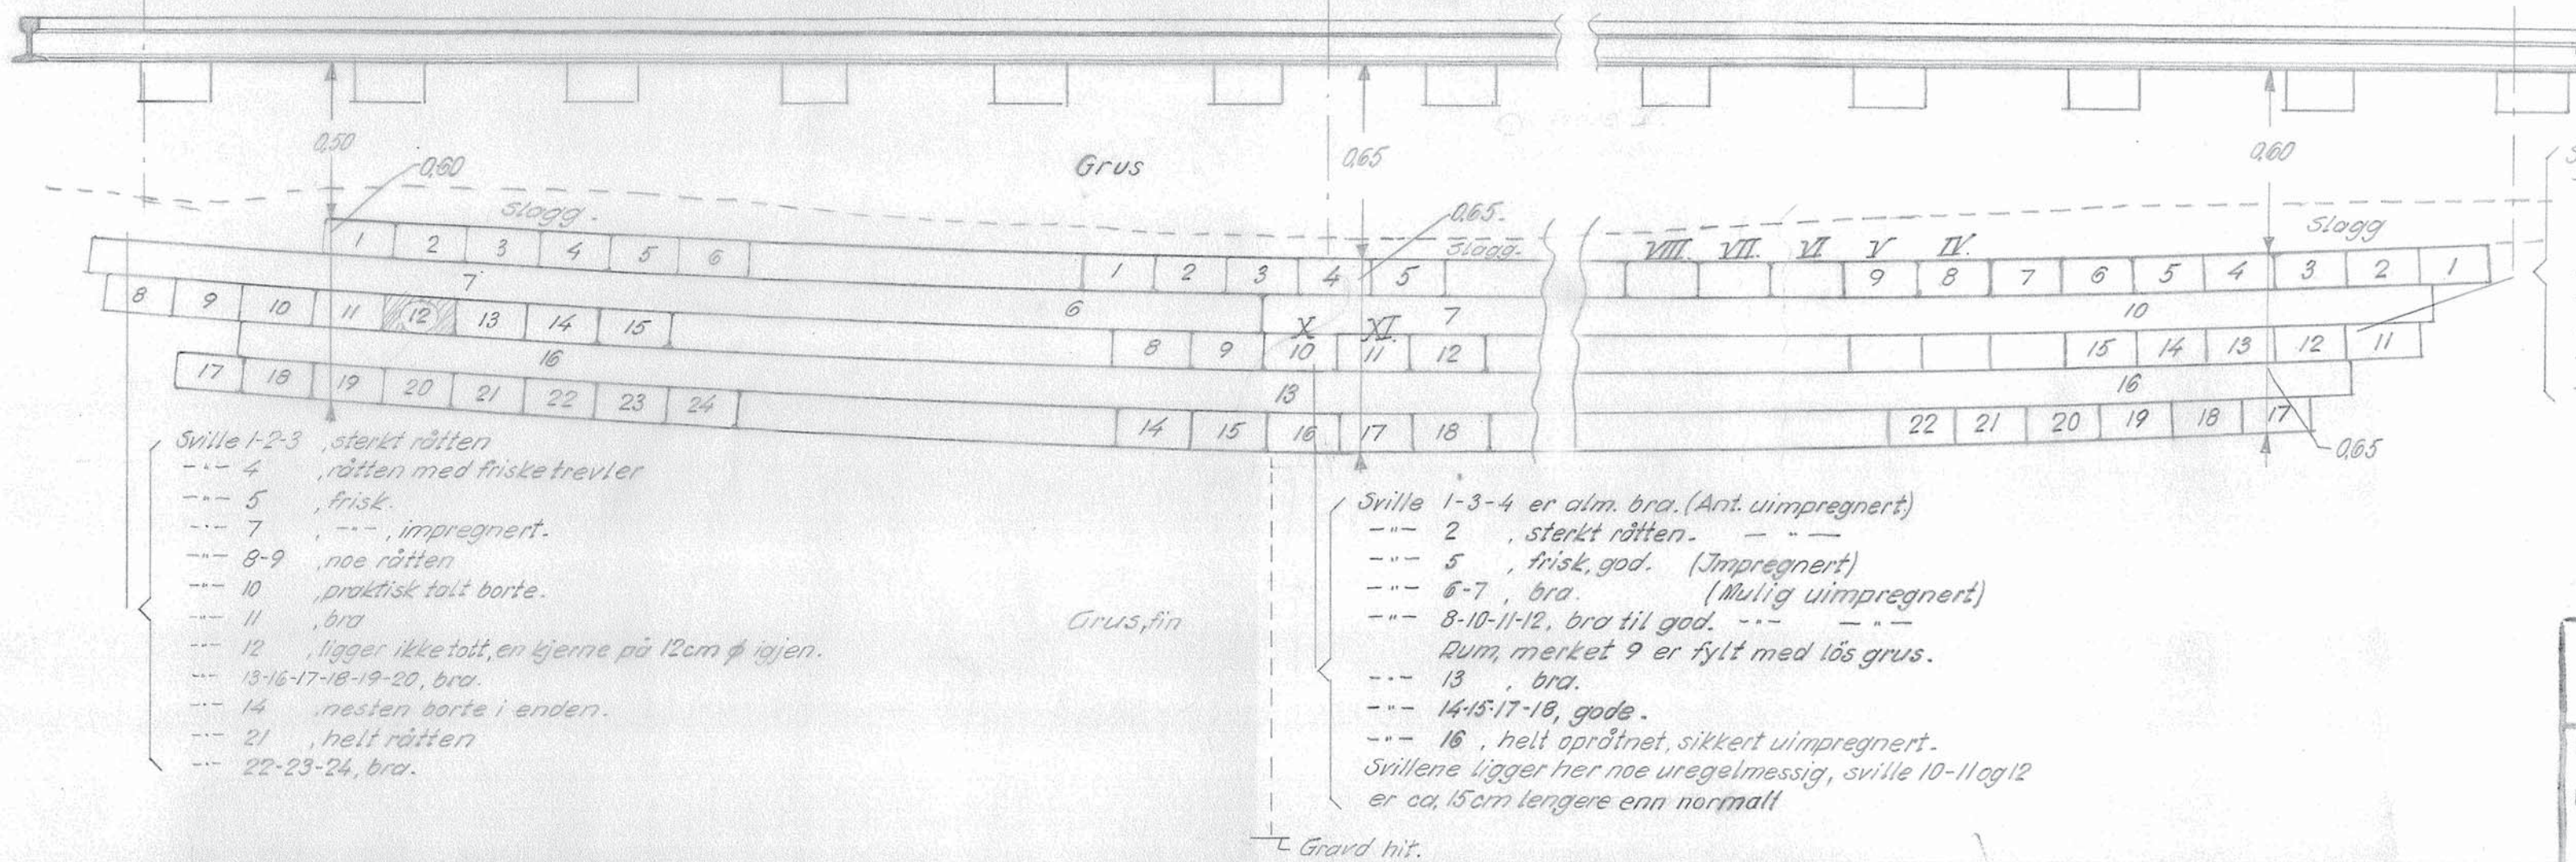
Lengdeprofil høyre side -

- Sviller 1-2-3 , sterkt råtten
- 4 , råtten med friske trevler
 - 5 , frisk.
 - 7 , ---, impregnert.
 - 8-9 , noe råtten
 - 10 , praktisk talt borte.
 - 11 , bra
 - 12 , ligger ikke tatt, en kjerne på 12cm ø igjen.
 - 13-16-17-18-19-20, bra.
 - 14 , nesten borte i enden.
 - 21 , helt råtten
 - 22-23-24, bra.

- Sviller 1-3-4 er alm. bra. (Ant. uimpregnert)
- 2 , sterkt råtten.
 - 5 , frisk, god. (Impregnert)
 - 6-7 , bra. (Mulig uimpregnert)
 - 8-10-11-12, bra til god. ---
 - Rum, merket 9 er fylt med løs grus.
 - 13 , bra.
 - 14-15-17-18, gode.
 - 16 , helt opprøtnet, sikkert uimpregnert.
- Svillene ligger her noe uregelmessig, sviller 10-11 og 12 er ca. 15cm lenggere enn normalt

- Sviller 1-2-3, utskiftet 1954
- 4-5-6-7-8-9, sterkt råtne, ant. uimpregnert.
 - 10-11-12-13-14, frisk, impregnert.
 - 15 , helt råtten
 - 16-17, frisk
 - 18 , opprøtnet langt innover.
 - 19-20, frisk.
 - 21 , sterkt råtten
 - 22 , helt frisk.
