KULVERTER OVER RISELVEN HOVEDBANEN

HOVEDBANEN KM 60,56 - 60,88
RISELVBRUENE MELLOM DAL OG BÖN

Tegning Gk. 2440.1-4.

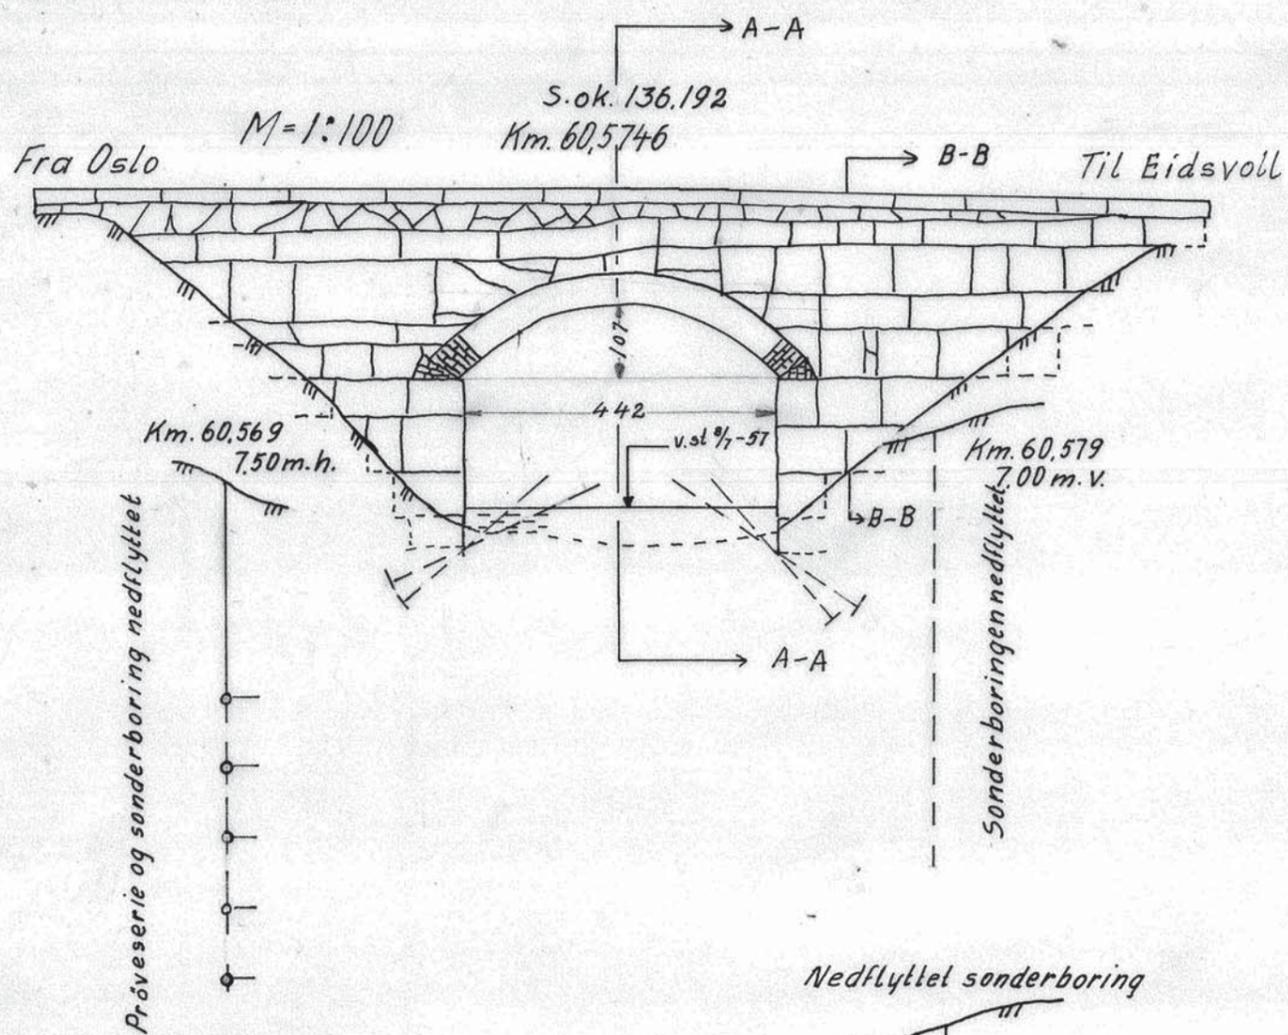
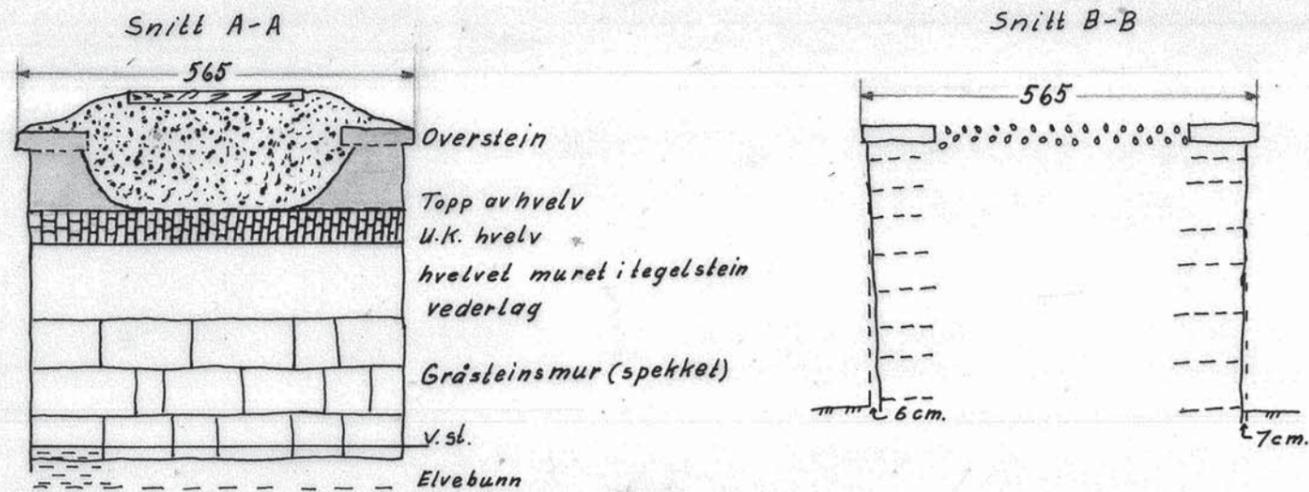
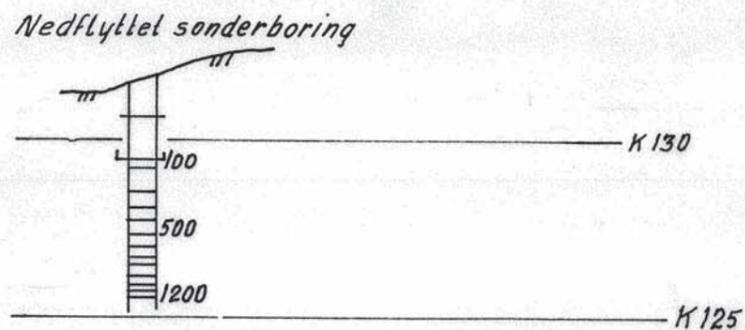
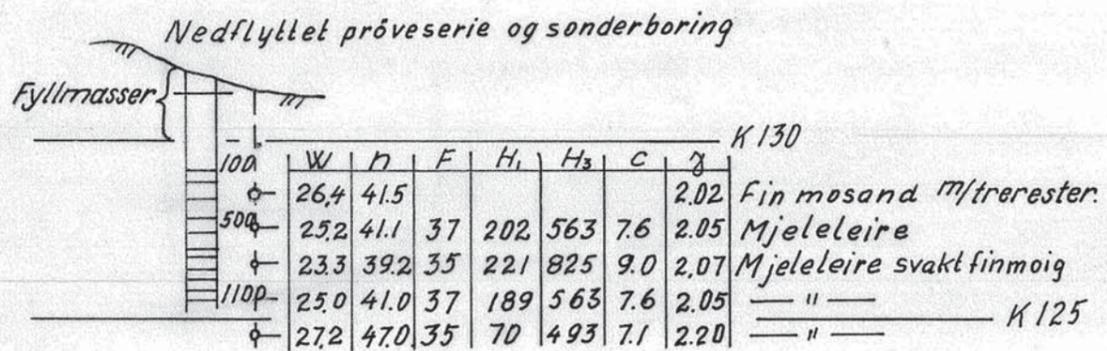
Bru Km. 60,57

Det er her konstatert et steinskikt under elvebunnen.

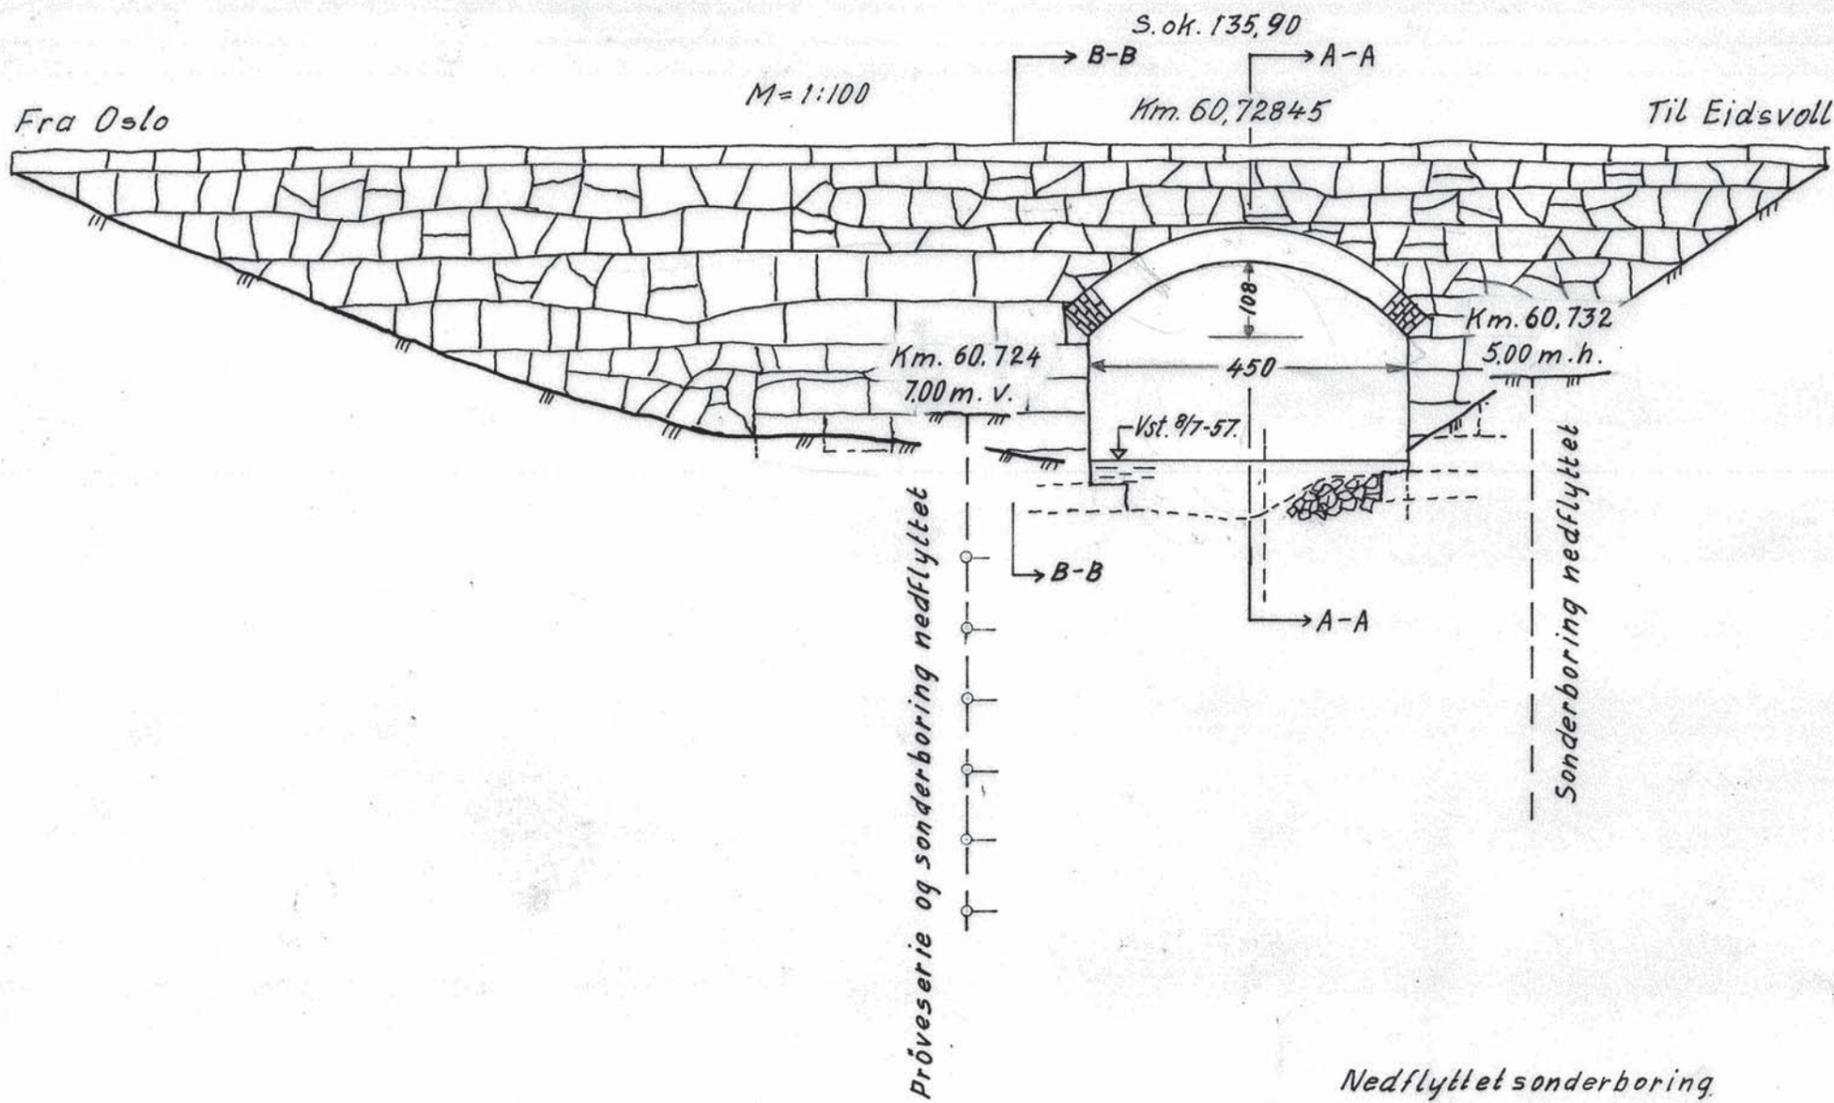
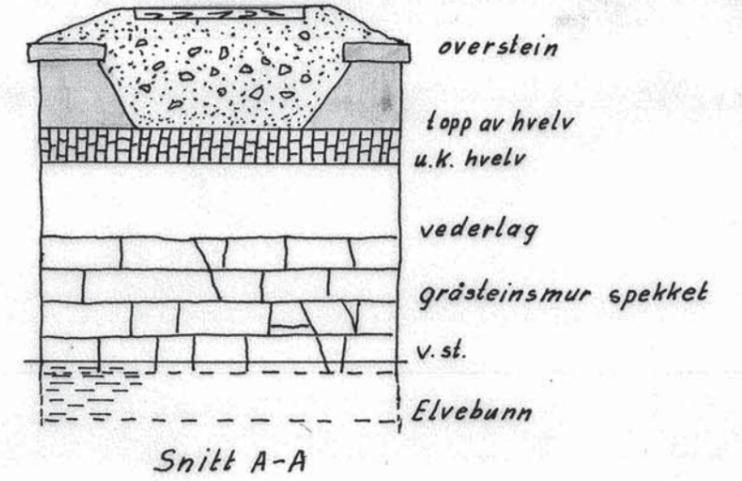
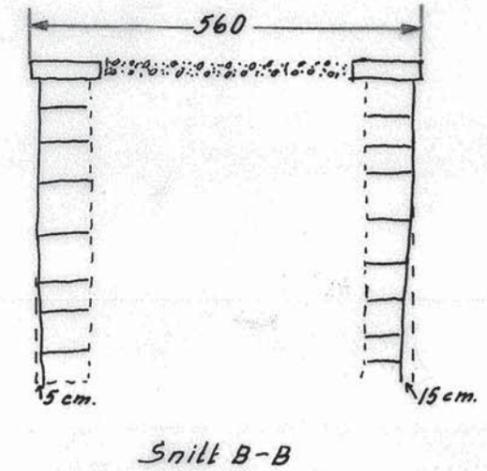
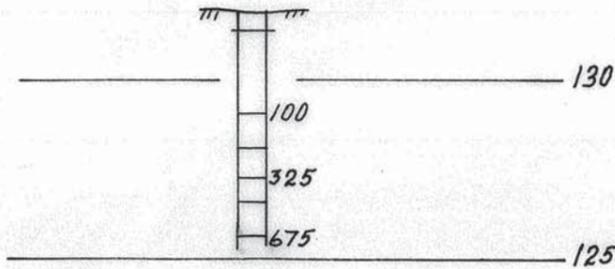
Bru Km. 60,73

Sidemurene er utført av dårlig stein og det er endel sprekker i steinene, men uten at dette representerer noen fare. Murene er spekket. Samtlige sidemurer heller utover i toppen. Det er lite sannsynlig at de er bygget slik, og man må da regne med at det er jordtrykket i forbindelse med rystelser gjennom mange år som har presset murene utover. Den største utpressingen har vi på bru km. 60,73, hvor avvikelsen fra loddelinjen er 15 cm på høyre mur. Forøvrig er avvikelsene fra 4-9 cm.

Det var her ikke mulig å komme til å få utført skråboringer. På den ene siden var det lagt ut stein som erosjonsbeskyttelse og på den andre siden var det høy vannstand. Det er imidlertid ikke sannsynlig at fundamentet går ned under elvebunnen.

Errosjonen var stoppet på den siden hvor det var lagt ut stein, men på den motsatte side hadde gravingen tiltatt.

Videre erosjon må hindres. Dette gjelder vesentlig ved bru km. 60,73, hvor ~~det~~ elven graver på venstre side. Det må her utføres en konvensjonell steinbeskyttelse eller man^{ns} på annen måte hindre videre erosjon. For de to andre bruene skulle det være tilstrekkelig at man hadde forholdet under observasjon. Hvis man velger alternativet med sammenhengende Armco-rør under bruene, vil man automatisk ha oppnådd nødvendig erosjonsbeskyttelse.

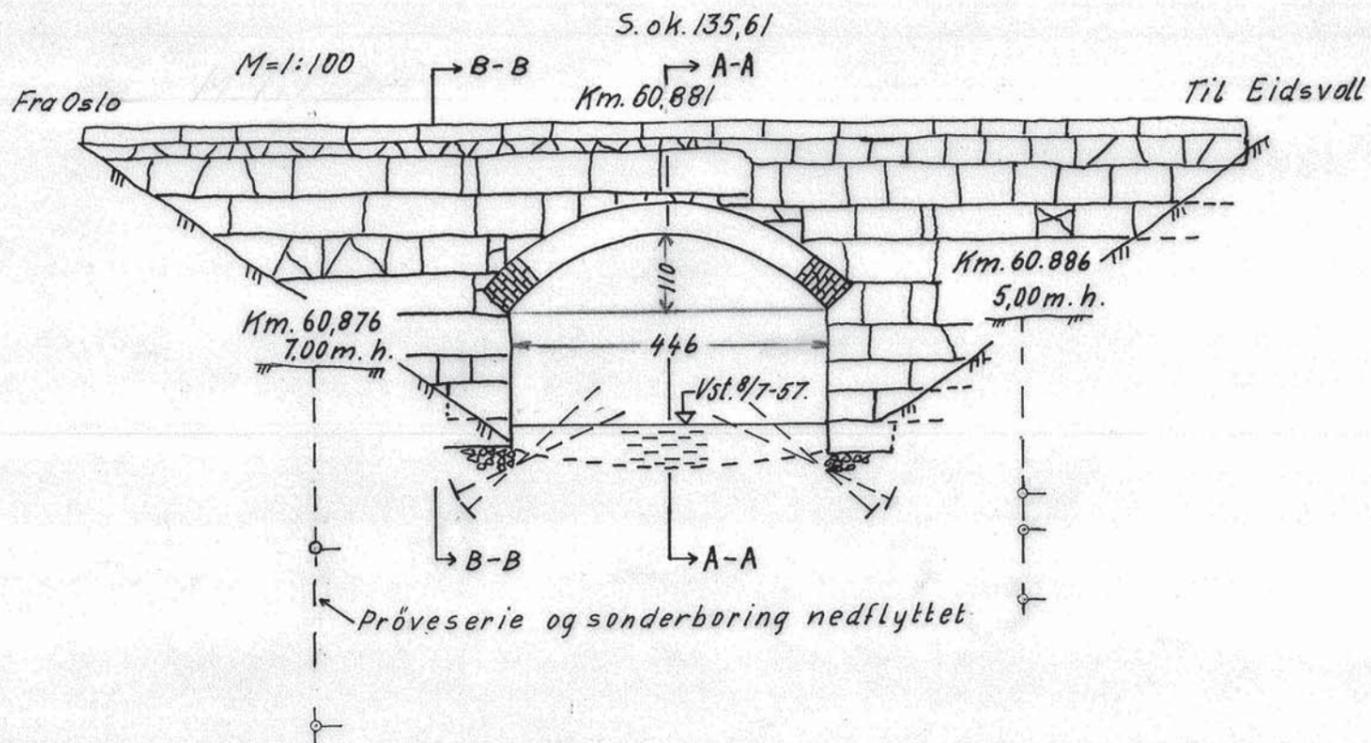
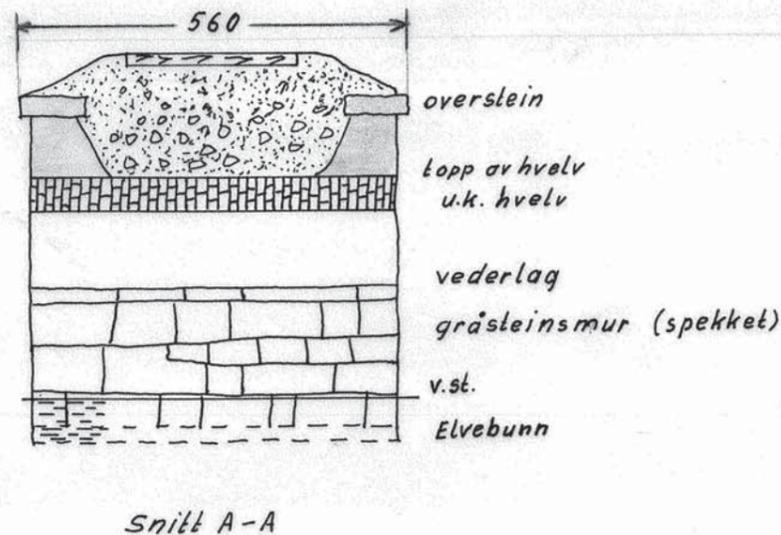
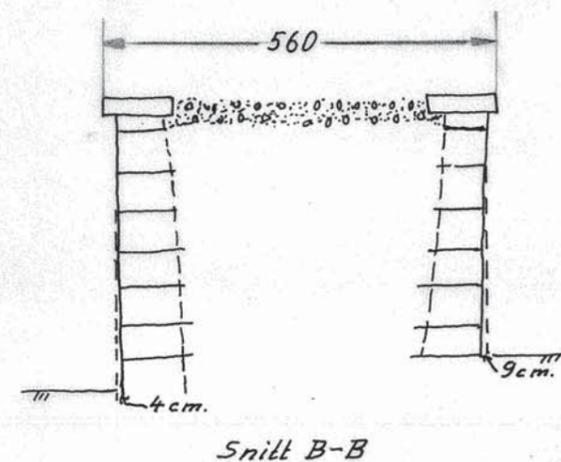
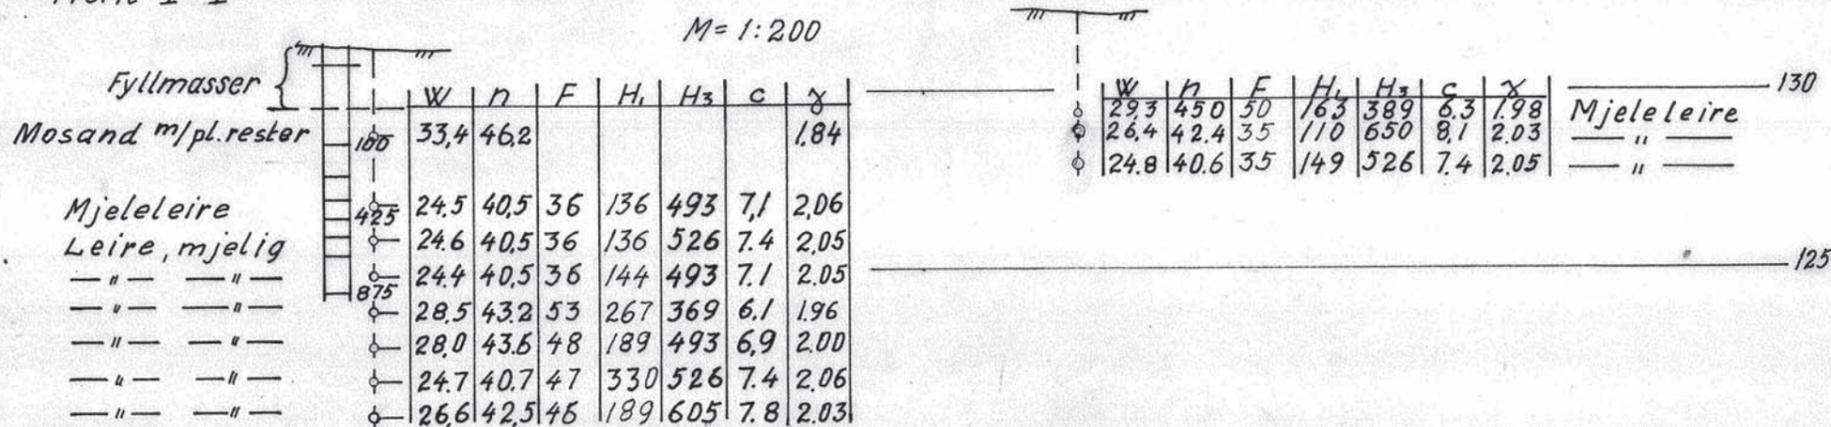
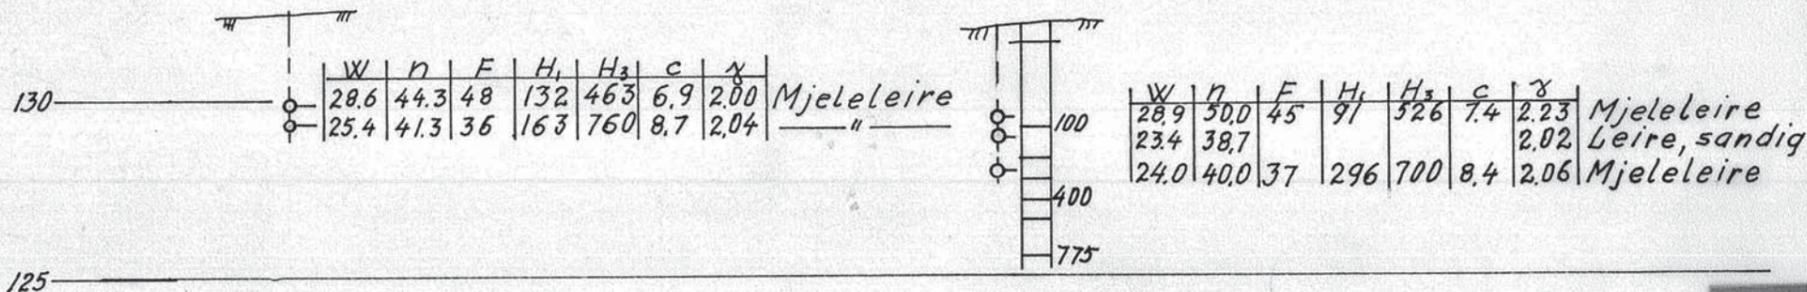
Bru Km. 60,88

Det nederste steinskiktet ligger her i nivå med nåværende elvebunn,

men det ligger et ca. 0,5 m tykt kultlag under.
