RAPPORT 09009-01
20.04.2009

Vedr: GNr. 39 BNr 25, Prestenga, Røyken kommune - Orienterende grunnundersøkelser.

Vedl: tegn. 09009-01/-04

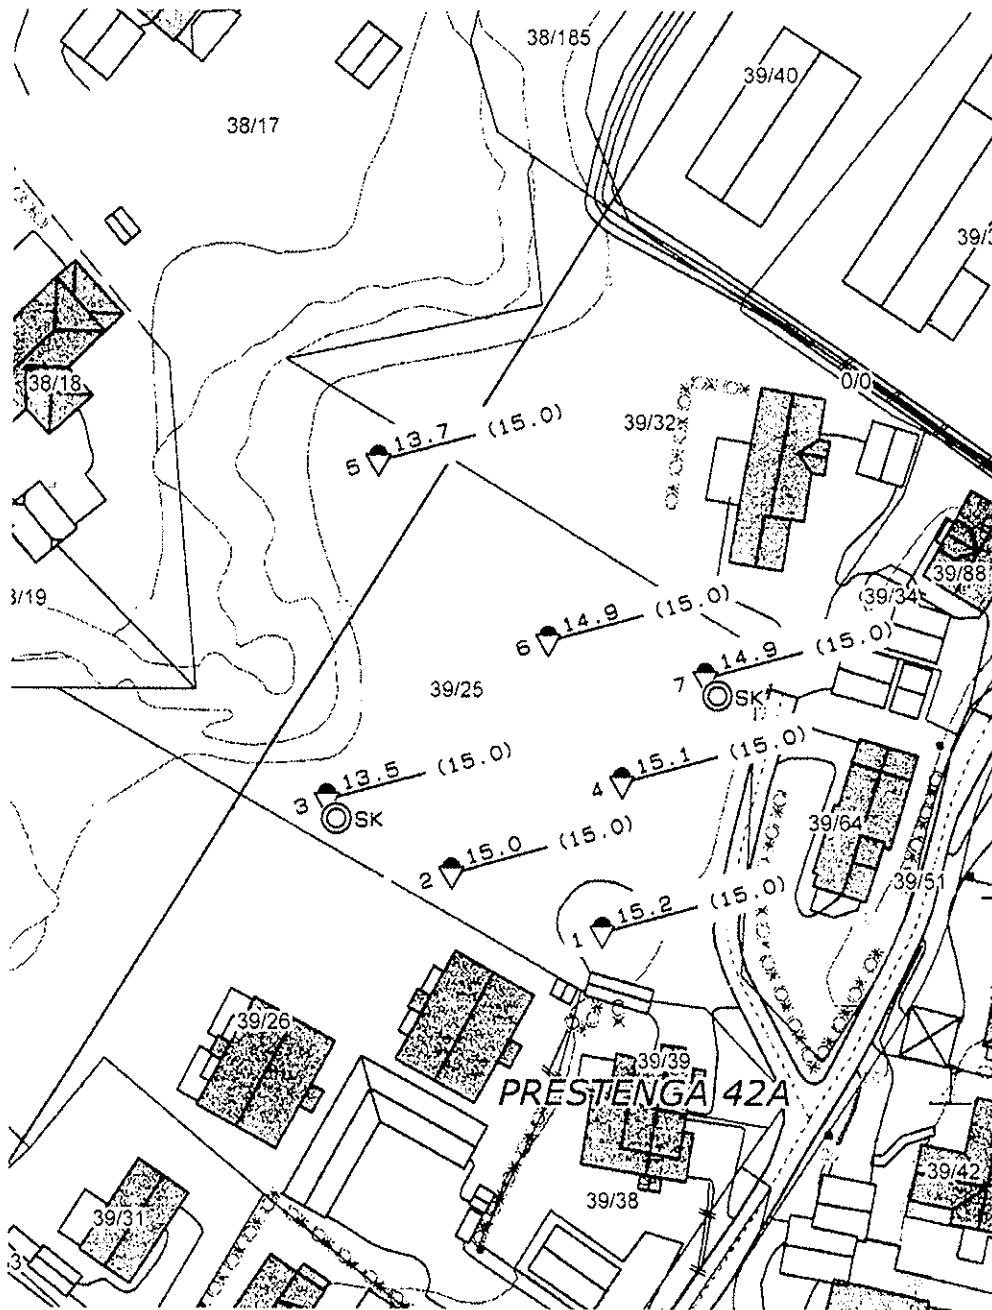
BORPLAN	Hull	X-koordinat	Y-koordinat
	Terrang	M.st 1: 1000	Utf
GNR 39 BNR 25 - PRESTENGA. RØYKEN KOMMUNE.	Borplan	Logg.nr.	Kontr.
	SIVILINGENIØR MRIF PER ØIVIND FREDHEIM GEOTEKNISK KONSULENT	J.NR. 09009 Tegn.dato 15.04.2009	TEGN NR. 09009-01

Det er utført i alt 7 stk. dreie/trykk-sonderinger, med beliggenhet som vist på borplanen på vedl. tegn. 09009-01.

Punktene er stukket ut ved utmål fra eksisterende bebyggelse, og nivellert med utg.pkt. i kum 2902, med høyde H = 15.87 m, oppgitt av Røyken kommune.

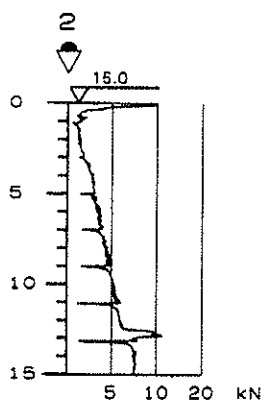
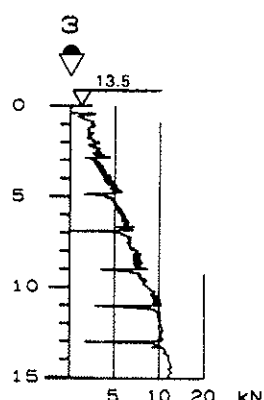
DREIE/TRYKK-SONDERINGER	Hull	X-koord	Y-koord
	Terrang	Grv.st	Utf
GNR 39 BNR 25 - PRESTENGA. RØYKEN KOMMUNE.	Borplan	Logg.nr.	Kontr.
	J.NR. 09009 Tegn.dato 15.04.2009	TEGN NR. 09009-02	
SIVILINGENIØR MRIF PER ØIVIND FREDHEIM GEOTEKNISK KONSULENT

Bordiagrammer er vist enkeltvis på tegn. -02.

Bordiagrammene viser klare variasjoner over det undersøkte området.

Diagrammene fra pkt. 2, 3, 5 og 6, tatt på den nordvestre delen av området, viser en markert økning i bormotstand med dybden, og kurveforløpet kan anses typisk for en middels fast, og moderat sensitiv leire. Punktene 1, 4 og 7, som ligger lengst fra bekken, viser vesentlig lavere bormotstand.

Ved pkt. 1 og 4 er det en svak økning i bormotstand med dybden - diagrammene indikerer sensitiv leire, men ikke kvikkleire - mens kurven fra pkt. 7 har et forløp som ikke utelukker at det kan finnes kvikkleire fra ca. 9 m dybde.

Felles for alle diagrammene er at de viser en svært lite utviklet tørrskorpesone.

Pkt. 5 er likeledes utført nær kanten av bekkeskråningen, og bordiagrammet indikerer at løse, påfylte masser også her kan forekomme i ca. 1.5 m tykkelse.
