GRUNNUNDERSÖKELSE

FOR LINJEOMLEGGING VED BULKEN. VOSSEBANEN OMKRING KM 393

UTRASNING V/ BULKEN 10.7.56

BERGENSBANENS OMBYGNING KM 393,083-393,153

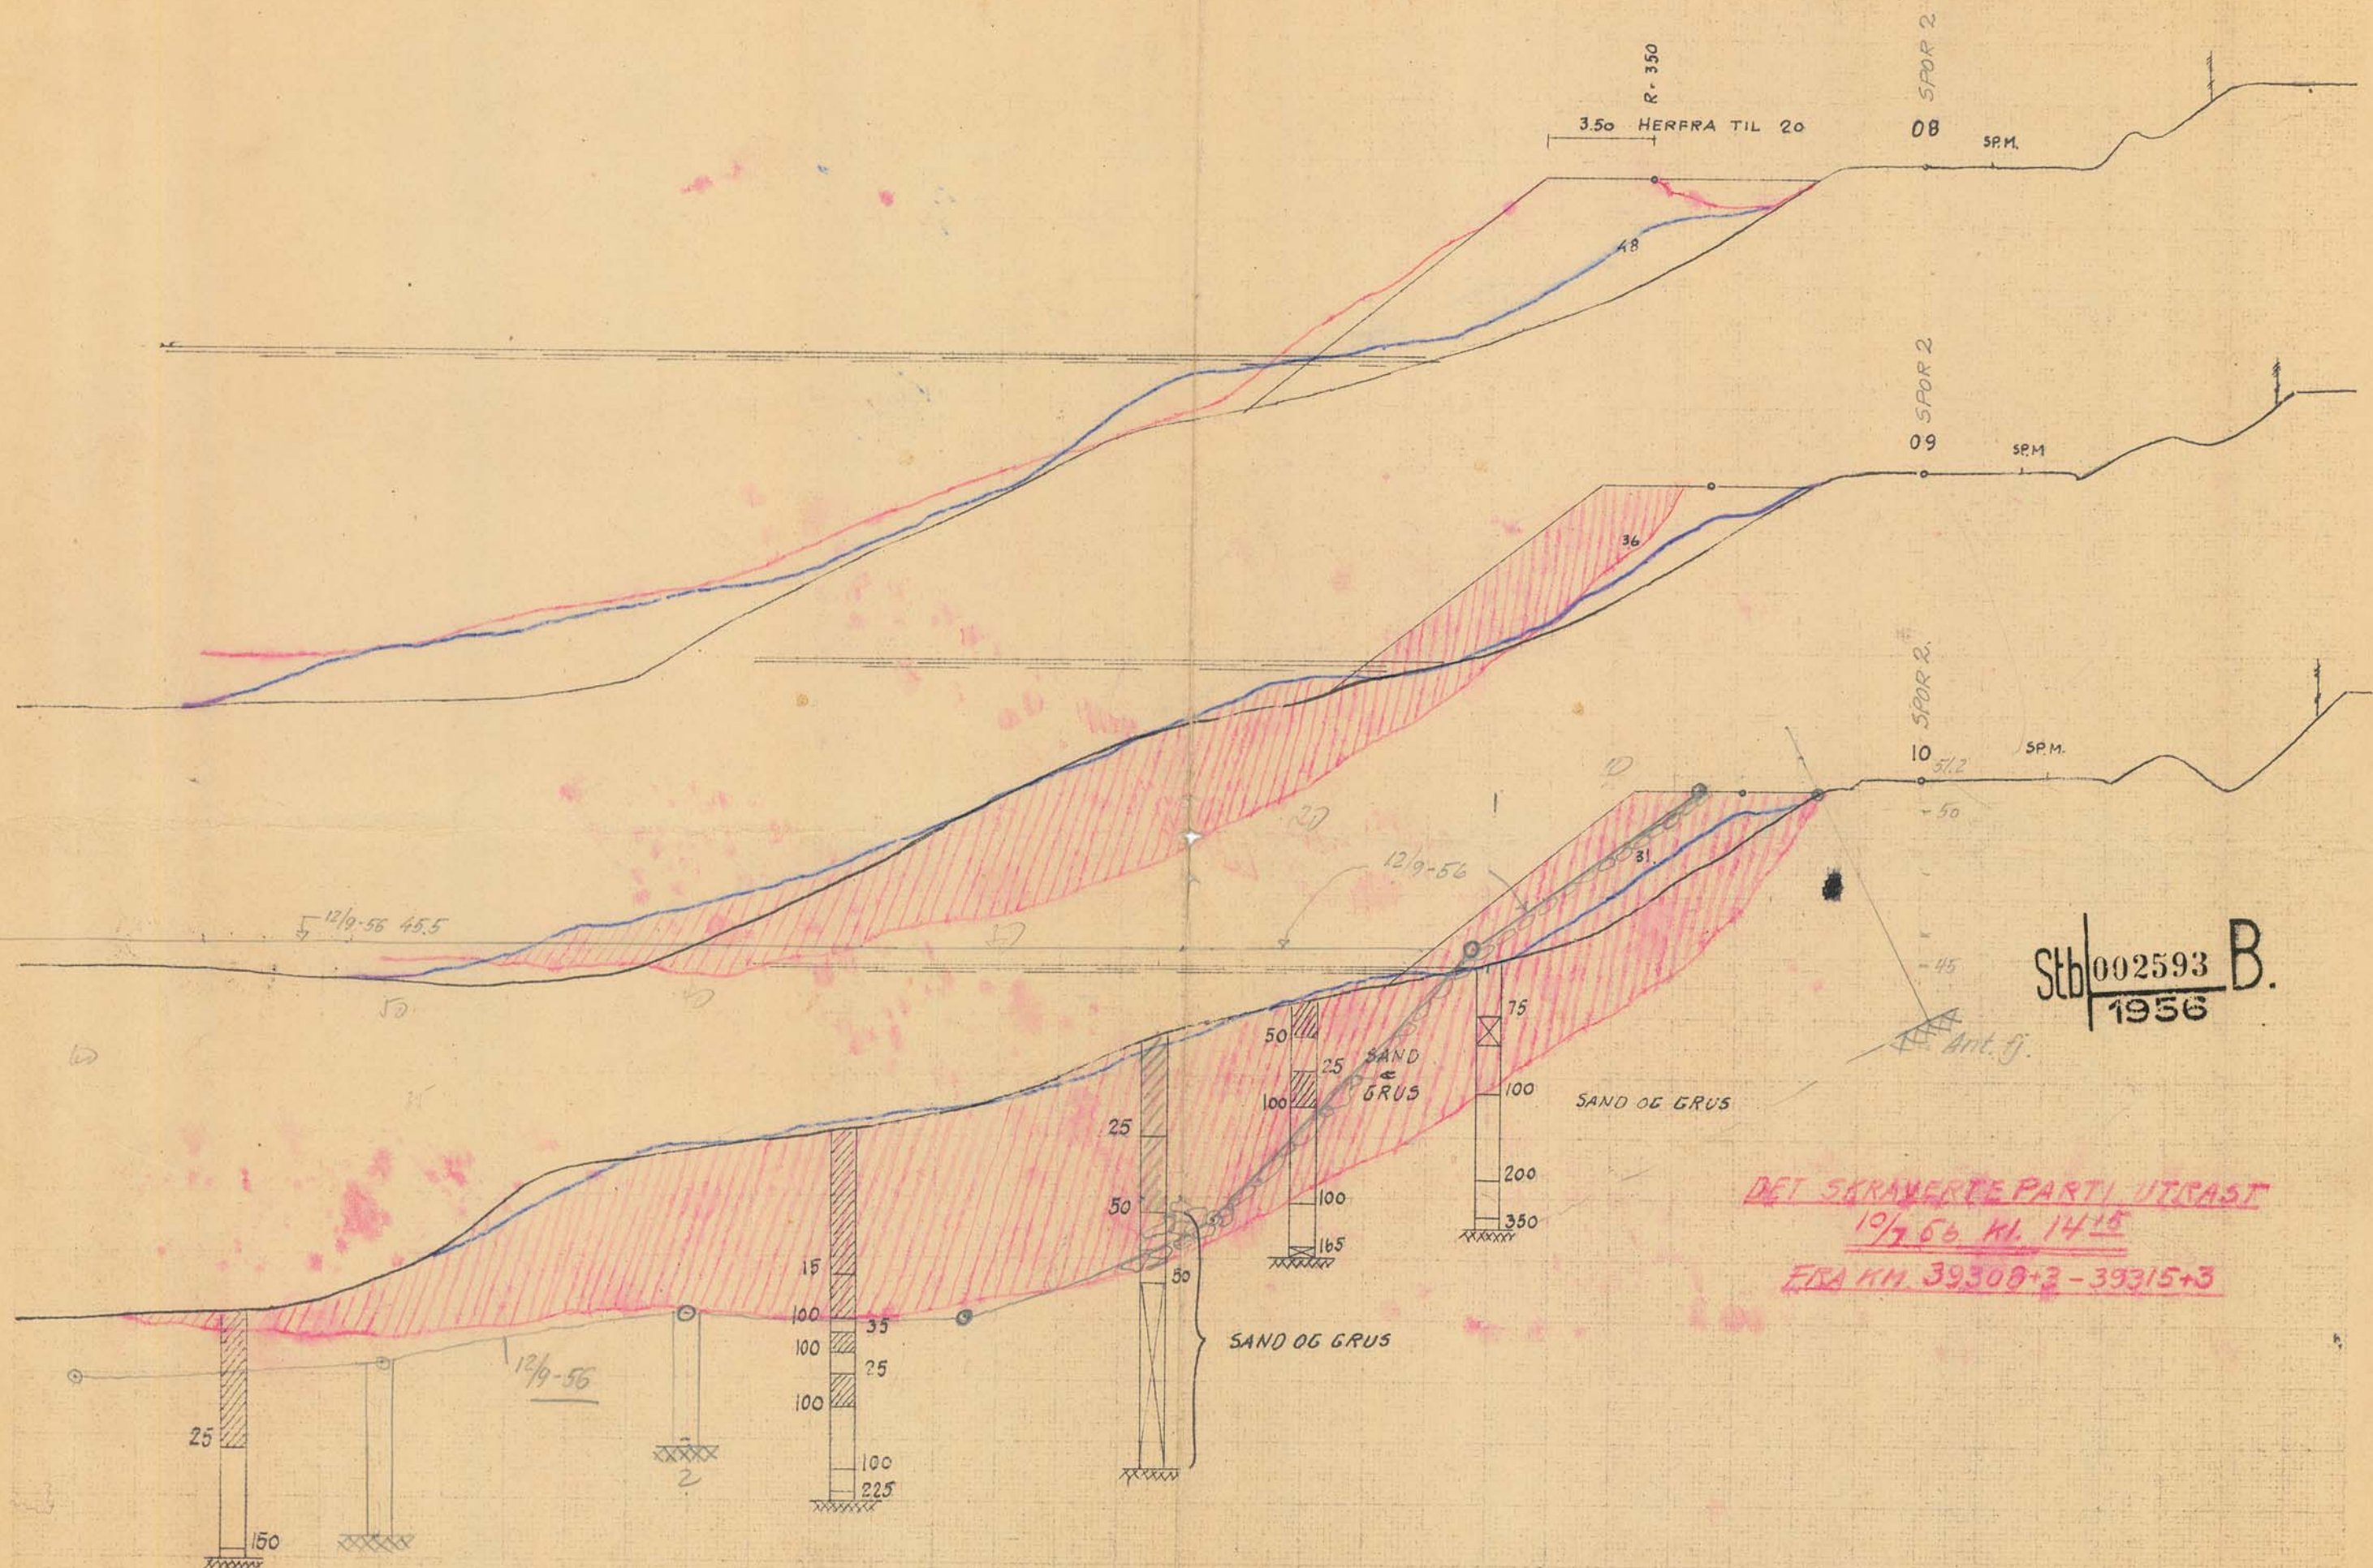
Utrasning av nyutfylte masser (fyllittskifer) inntraff 10.7.56 kl. 14,15 i en lengde av 70 m fra km 393,083-393,153. Stikningsassistent Hystadnes hørte på avstand bulder, og få minutter etter kom han frem til stedet og så da et etterras i den bratte skrenten. Fyllingsplaneringen hadde på det nærmeste vært ferdig etter profilet.

Profiler opptatt etter raset, den 11.7.56, viser at i alt ca. 11 000 m³ masse er ført mere enn 50 m ut over fjordbunnen. Herav utgjorde nyutfylte masser bare ca. 1500 m³. Såvel nyutfylte masser som en del av underliggende inneforliggende gamle planeringsmasser for nåværende spor 2, men fremforalt løse gytjemasser ute i fjordbunnen er ført ut. Det forelå borer i profil km 393.10, og det synes som om praktisk talt hele gytjeavleiringen ned til sandgrunn er sopt vekk i interesseområdet.

Innerste raskant står så bratt som 70° og i en avstand av 3,2 m fra spormidt i spor 2. Trafikken på dette spor er innstilt og vil heller ikke kunne trafikkeres før raskanten er oppstøttet med steinmasser på utsiden.

Det ble opplyst at den innenfor raspartiet var fylt masse utenfor sjabloneringsen for å gi fundament og støtte for en forlengelse av en stikkrenne. Det var også fylt på utsiden av sjabloneringsen på den øvrige strekningen. Slike foranstaltninger er vanligvis gunstige, men med de spesielle grunnforhold og med fyllittskiferens svake friksjonsegenskaper synes det som om utrasningen er innledet nettopp i fyllingsfoten.

DET SKRAVERTE PARTI UTTRAST
19/7 56 KL. 14¹⁵
FRA KM 39300+3 - 39315+3

Det er overveiende sannsynlig at samtlige løse bunnmasser ned til sandbunn er ført på fjorden, og stein kan fylles på utsiden av skrenten. Overingeniør Alf Mathiesen som deltok i befaringen, opplyser at utfylling av stein vil bli satt igang øyeblikkelig og at masser vil bli trukket med slepeskrape fra den nye planering på utsiden. Først når skrenten er oppstøttet og det er foretatt prøvesprengninger under vann i fyllings-

Den glatte og skiveformede fyllittskiferen, som er planeringsmasse på hele Bulkenområdet, er relativt dårlig friksjonsmasse. Det er her i enda større grad enn vanlig nødvendig å påse at fyllingsskråninger under vann ikke har mager eller er for bratte. Under vann bør fyllingsskråningen ikke være brattere enn 1:1,5 og i foten helst slakere.
