**DRAMMENBANEN KLOAKK I LYSAKERSKJÆRINGEN**

EVENTUELL BEBYGGELSE I LYSAKERSKJÆRINGEN (KM 6,55-6,85)  
STABILITETSVURDERINGER

SPOROMLEGGING VED LYSAKER  
SØRLANDSBANEN KM 7.5  
GRUNNUNDERSØKELSER  
EGG 4382, 1-2

# RASENE I LYSAKERSKJÆRINGEN 1914—16

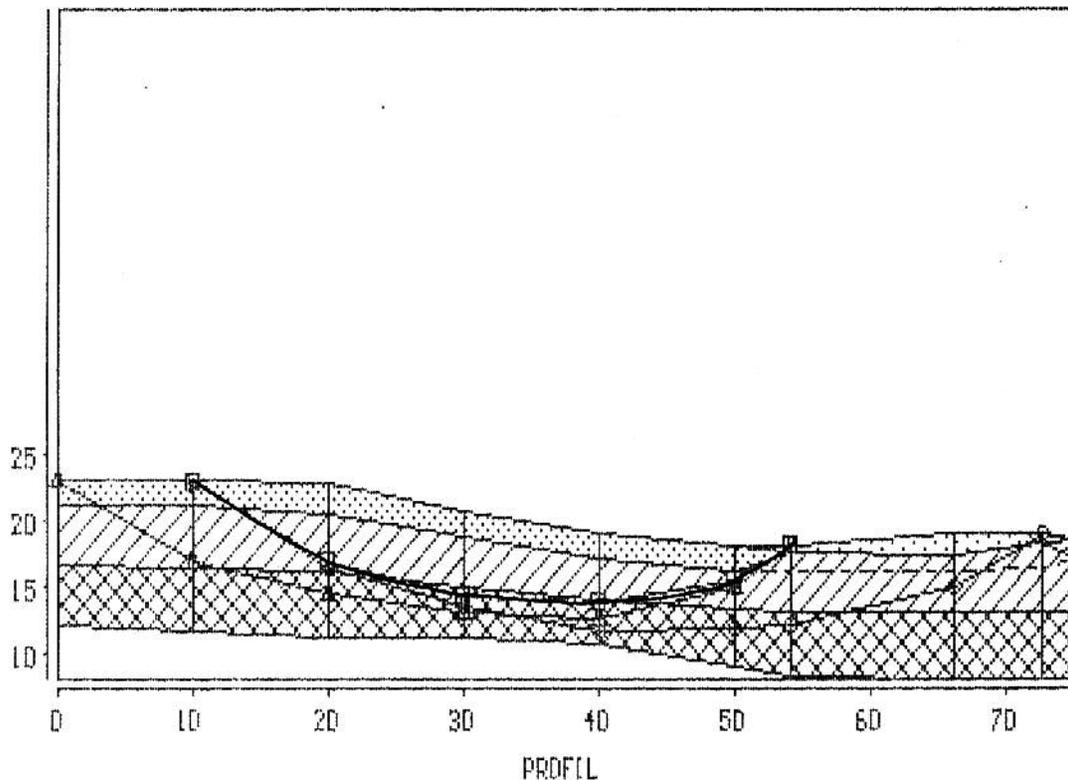
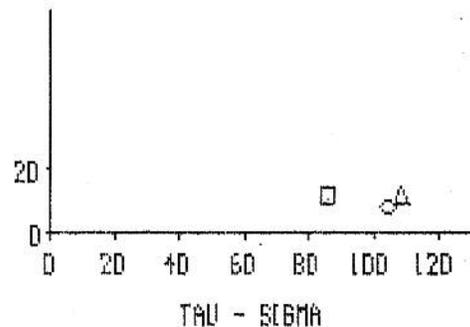
Lysakerskjæringen, 600 m vest for Lysaker stasjon  
 su-analyse ( $S_u = 10-15 \text{ kN/m}^2$ )  
 Profil 667

Forsøk med flere ulike glideflater gir en kritisk flate med sikkerhetsfaktor ned mot 1,0. (Se vedlagte utskrifter fra STABIL.)

Med en så lav sikkerhet for skråningen i naturlig tilstand (ut fra de antatte parametre), kan det i første omgang se vanskelig ut å påføre skråningen store ytre belastninger som bygging av boliger medfører.

Da det som nevnt foreligger svært utilstrekkelige jordartsdata for Lysakerskjæringen, anbefales det derfor å foreta enkelte grunnundersøkelser for området før mer konkrete konklusjoner trekkes.

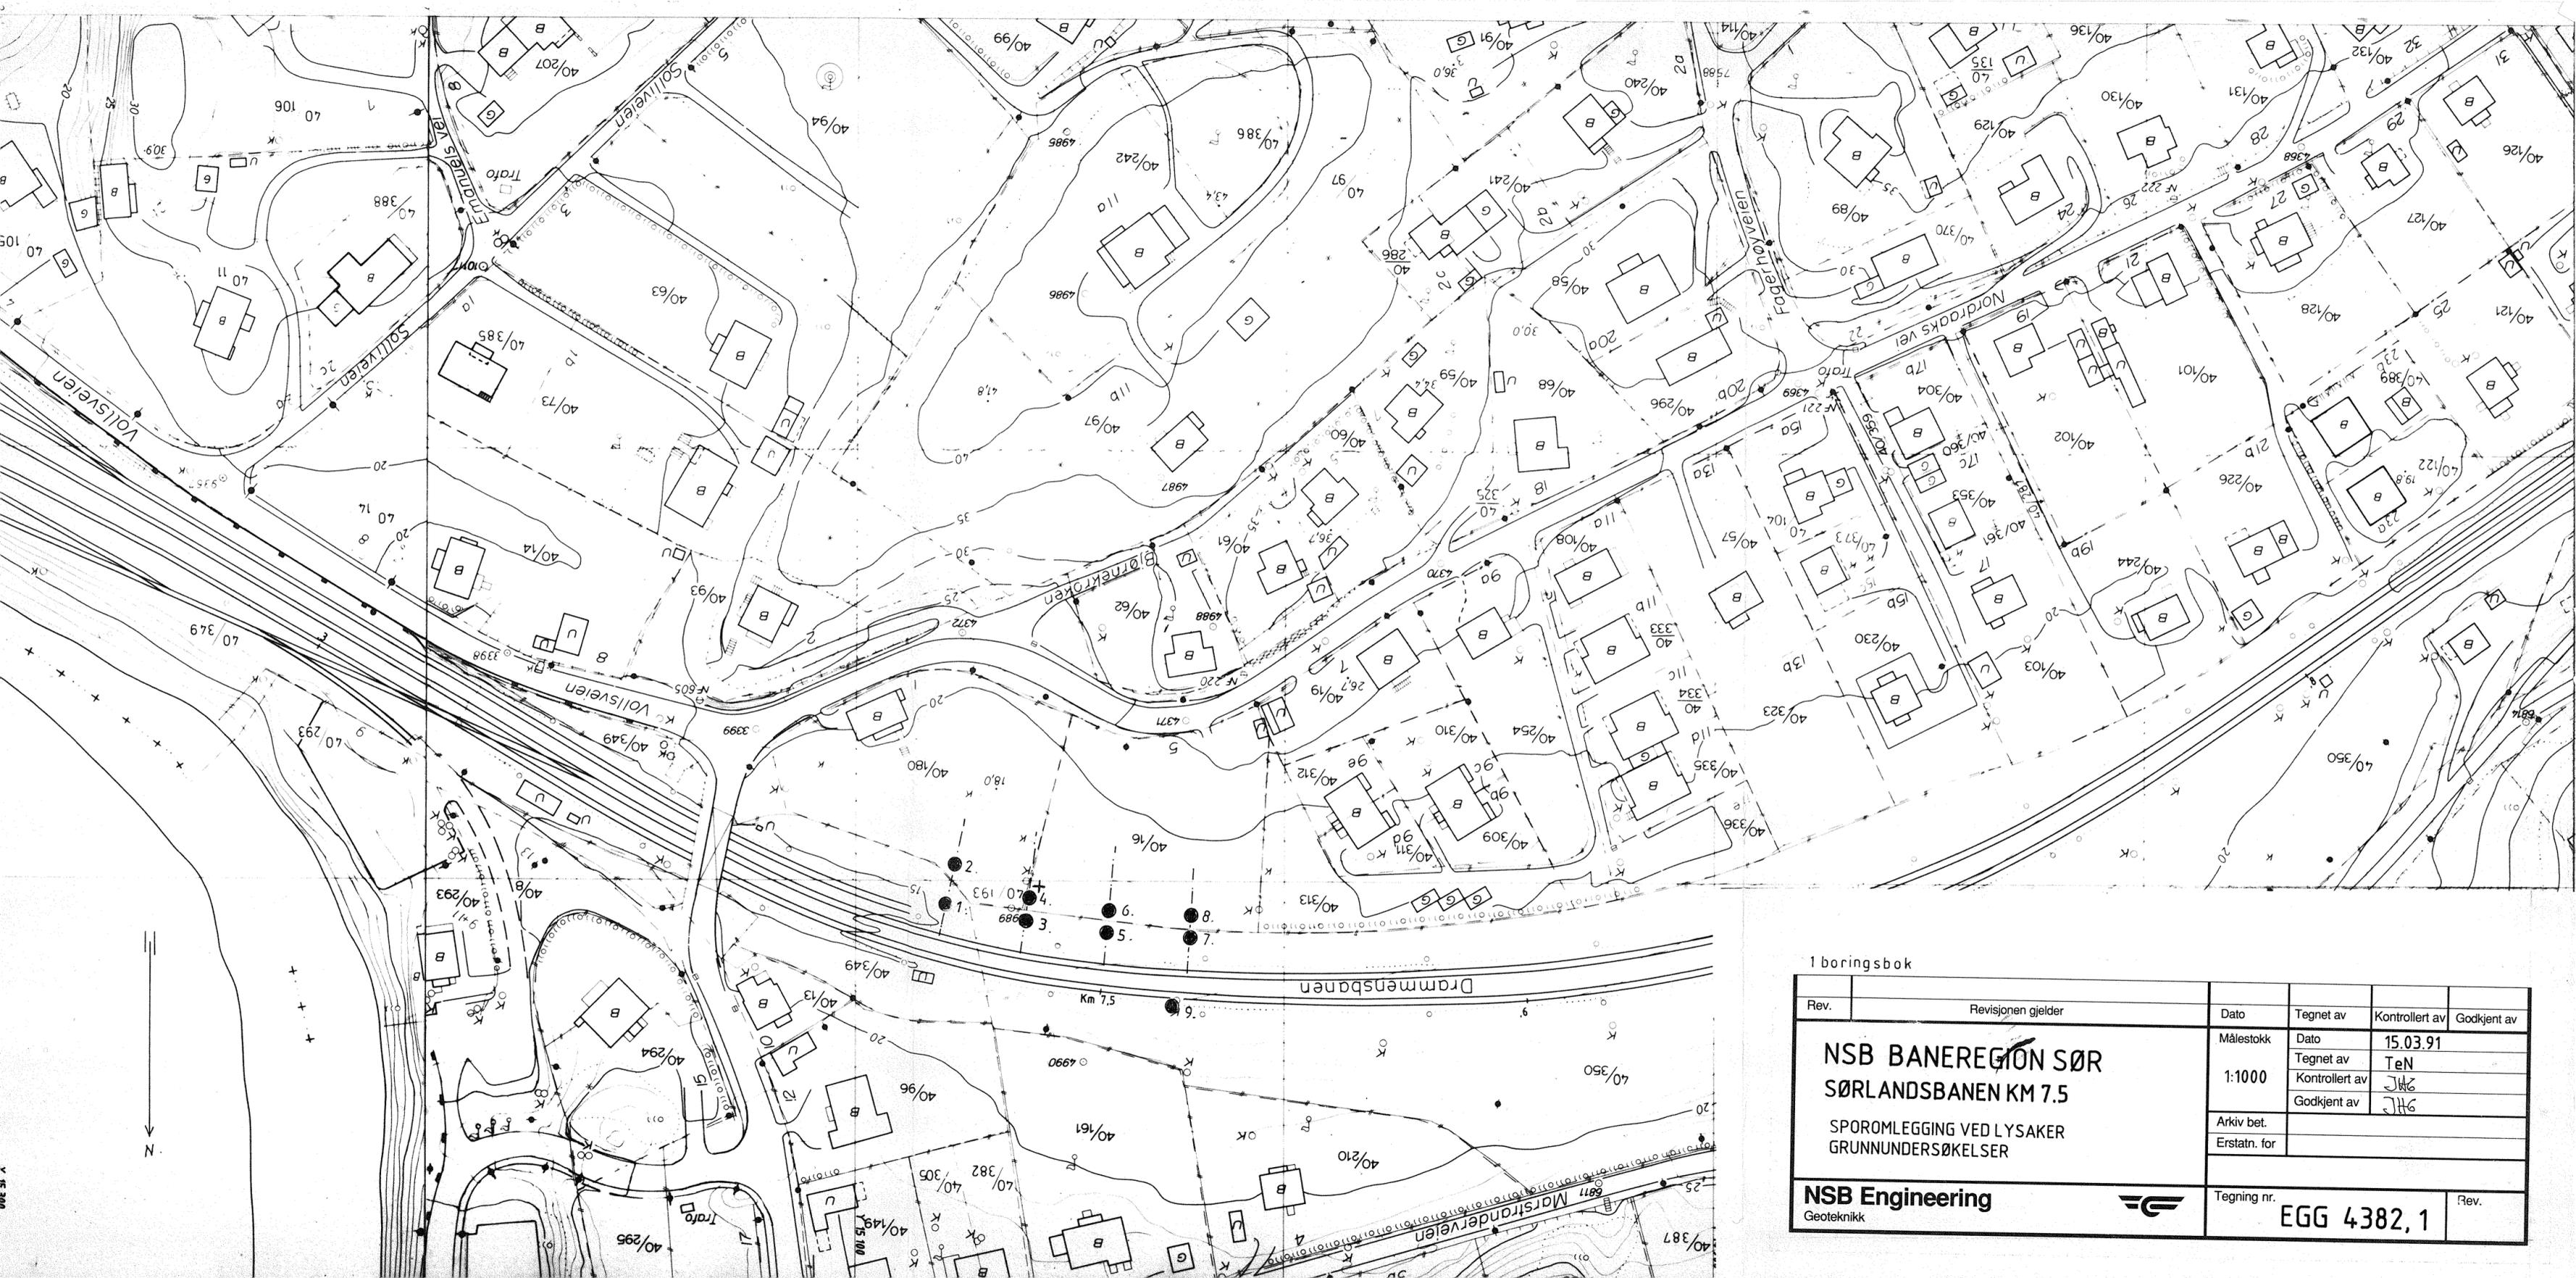
Boringenes plassering og resultatene av disse går forøvrig frem av situasjonsplan, tegning nr.1 og profiler, tegning nr.2.

Sonderingene og skovlingen viser at en har en relativt fast tørrskorpe i de øvre 2-3 m av lagpakken. Under denne finner en tildels bløt leire av varierende tykkelse med stedvise faste gruslag. Punkt 9 på linjens høyre side viser betydelig dårligere grunnforhold i topplaget enn hva som er tilfellet på linjens venstre side. Dybden til fjell varierer fra 6 til 11 m.

Med såvidt fast og tykk tørrskorpe, skulle det ikke være noe problem forbundet med flytting av linjen sideveis inn i jordskjæringen på linjens venstre side. De siltige massene i toppen tilsier imidlertid at en må masseutskifte til ca. 1 m dybde for tilstrekkelig frostisolasjon. I trauret anbefales masser av velgradert grus, maskinkult eller sprengstein. For å hindre innblanding av omkringliggende masser, legges fiberduk i trauret. En bør være oppmerksom på at en ikke trauer ut mer enn foreskrevet, da den siltige tørrskorpeleiren representerer et stabilt underlag for forsterkningslaget som derfor bør bevares i størst mulig grad. Skumplastisolasjon sammen med et tynnere forsterkningslag kan forøvrig være et aktuelt alternativ på et såvidt begrenset område.

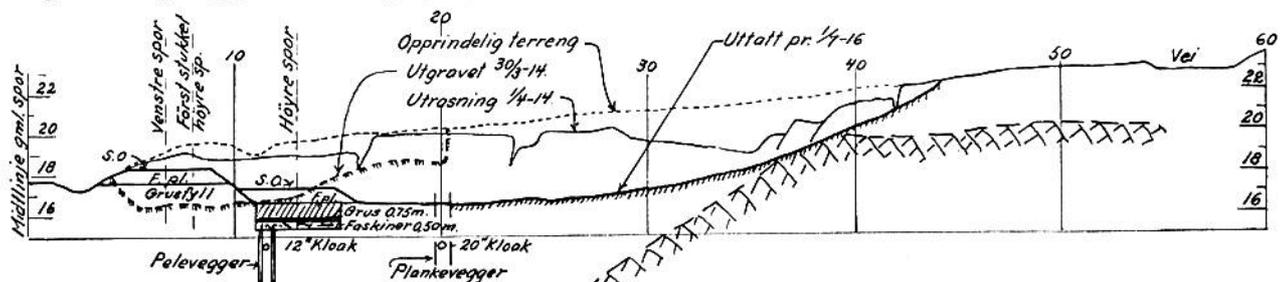
Tverrprofil pel 667.

Den 31. mars 1914 var den brede og dype skjæring kommet ca. 250 m inn og ned til riktig høyde. Arbeidssporet lå da ca. 1½ m lavere end trafikksporet. Neste morgen lå arbeidssporet ca ½ m høyere end trafikksporet, og skjæringsskråningen lå i bølger bort til en loddrett bruddflate ca. 3 m høy. På fig. 1 er vist et par typiske tverrprofiler.

Det som var skjedd, var følgende: Ved gravning av den 9 m brede skjæring var tørrkaken på overflaten fjernet, derved var likevekten ophevet, og et typisk balanserast var opstått. Den gjenstående del av det faste flak på siden av skjæringen sprakk løs fra dalsiden og sank loddrett ned, mens en tilsvarende masse av den bløte undergrunn ble løftet op og hevet arbeidssporet høiere end trafiksporet. Dette foregikk under vårbloeten, og det løftede parti demte op for det sterke tilsig ovenfra, så det snart dannet sig en sjø i skjæringen, hvis overflate holdt sig opbløtt i lang tid efter. Fra nord kom et bekkesig, som ved veikrysset rett op for rasstedet på et tidligere tidspunkt var blitt lukket med en dårlig lagt 12" kloakkledning av lerrør nedover det skrånende jorde med utløp i jernbanens grøft. Ved raset blev kloakkledningen avbrutt, og vannet rant dels nedover skråningen, dels spredte det seg inne i det opsprukne terreng, og ytterligere opbløtning og setninger av grunnen blev følgen.

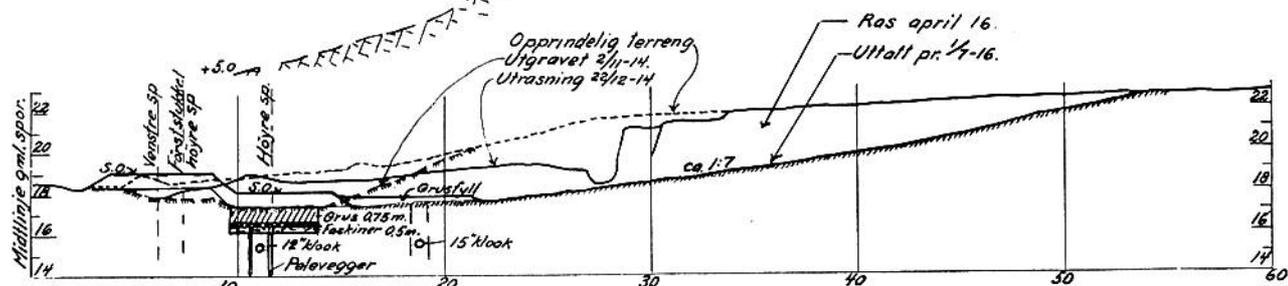
Tverrprofil pel 674.

Lenger frem i linjen, ved pel 674 (km 6,74) faller imidlertid fjellet av til 10 m dybde. Geoteknisk kontor kjenner ikke grunnforholdene i detalj, men på grunnlag av de beskrivelser av skred som har funnet sted finner vi det overveiende sannsynlig at en eventuell støttemur mot veien måtte føres helt ned til fjell. Det vil neppe være tilstrekkelig å fundamentere en støttemur på peler, idet et eventuelt skred vil gå under muren og avskjære pelene. En slik støttemur vil bli uhyre kostbar å bygge når man tar i betraktning de sikringsarbeider som måtte utføres for å kunne gjennomføre sjaktningen.

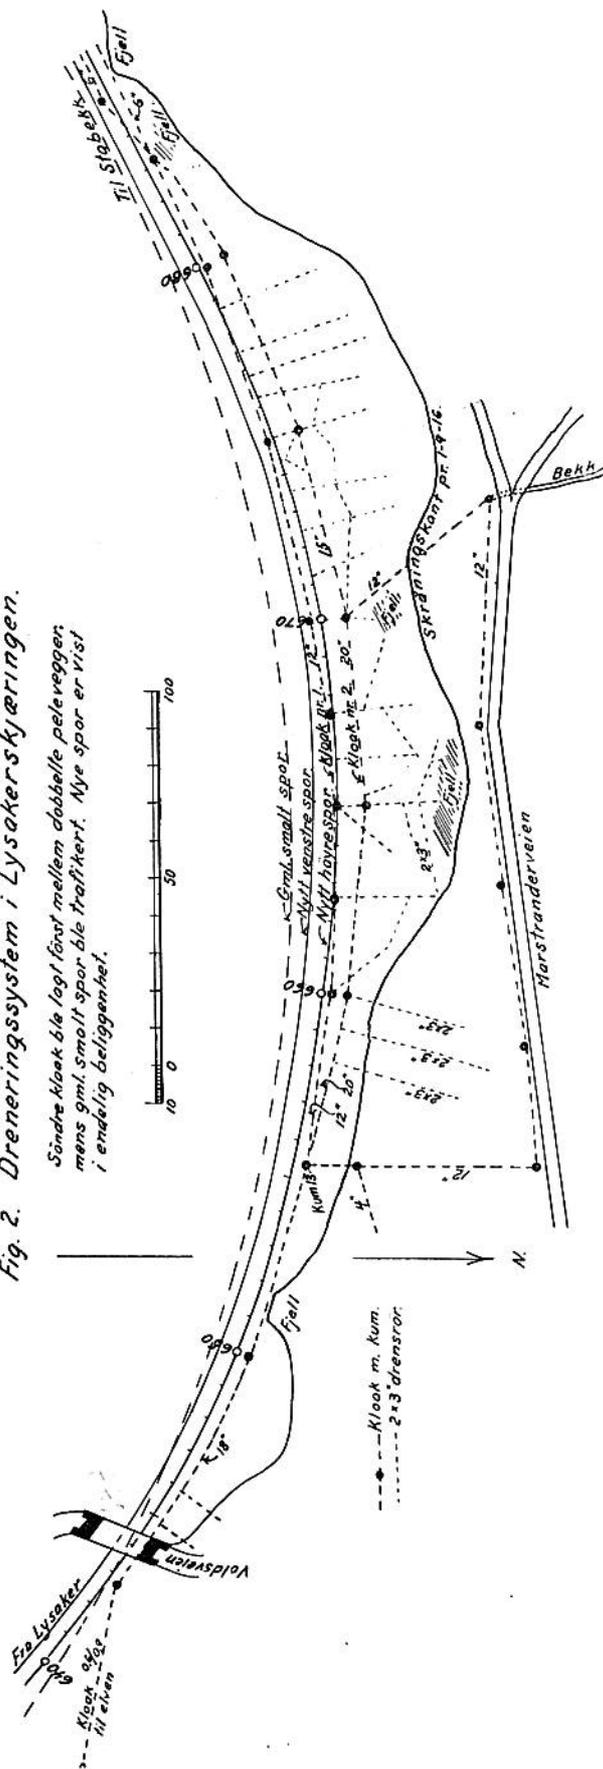
Fig. 2. Dreneringssystem i Lysakerskjæringen.

Vinteren 1914-15 blev det derfor lagt en plan for særdeles omfattende og kostbare dreneringsarbeider, som siden blev fulgt og gjennomført. Se situasjonsplan fig. 2.

Det ovennevnte bekkesig, som for det meste er tørt, men til sine tider fører meget vann som rant ut over skjæringen, måtte avledes. Det blev ført i en 12" kloakk av sementrør langs veien, for en stor del nedsprenget i fjell, og derpå ned til linjen i kum nr. 13.

Samtidig blev en 0.6/0.9 m eggformet kloakk ført fra skråningen mot Lysakerelven under Voldsveien inn til linjen idet den går over til 18" sementrør. Denne kloakk blev nedsprenget i det fjellparti som stengte fjellgryten mot øst og som lå høiere end fremtidig formasjonsplan. Fra kum 13 fortsatte en 12" kloakk langs linjen i 1.7 m dybde under fastplanet og i 4 m avstand fra midten av det først planlagte høyre spor helt op til den fjellskjæring som stenger bassenget mot vest. Det blev lagt kummer av ferdigstøpte betongringer med 1.0 m diam. i 50 m avstand.
