Gk 2021

### Grunnundersøkelse

for omformerstasjon ved Eidem, Meråkerbanen km.37,0.

Tegninger Gk.2021/1-4.

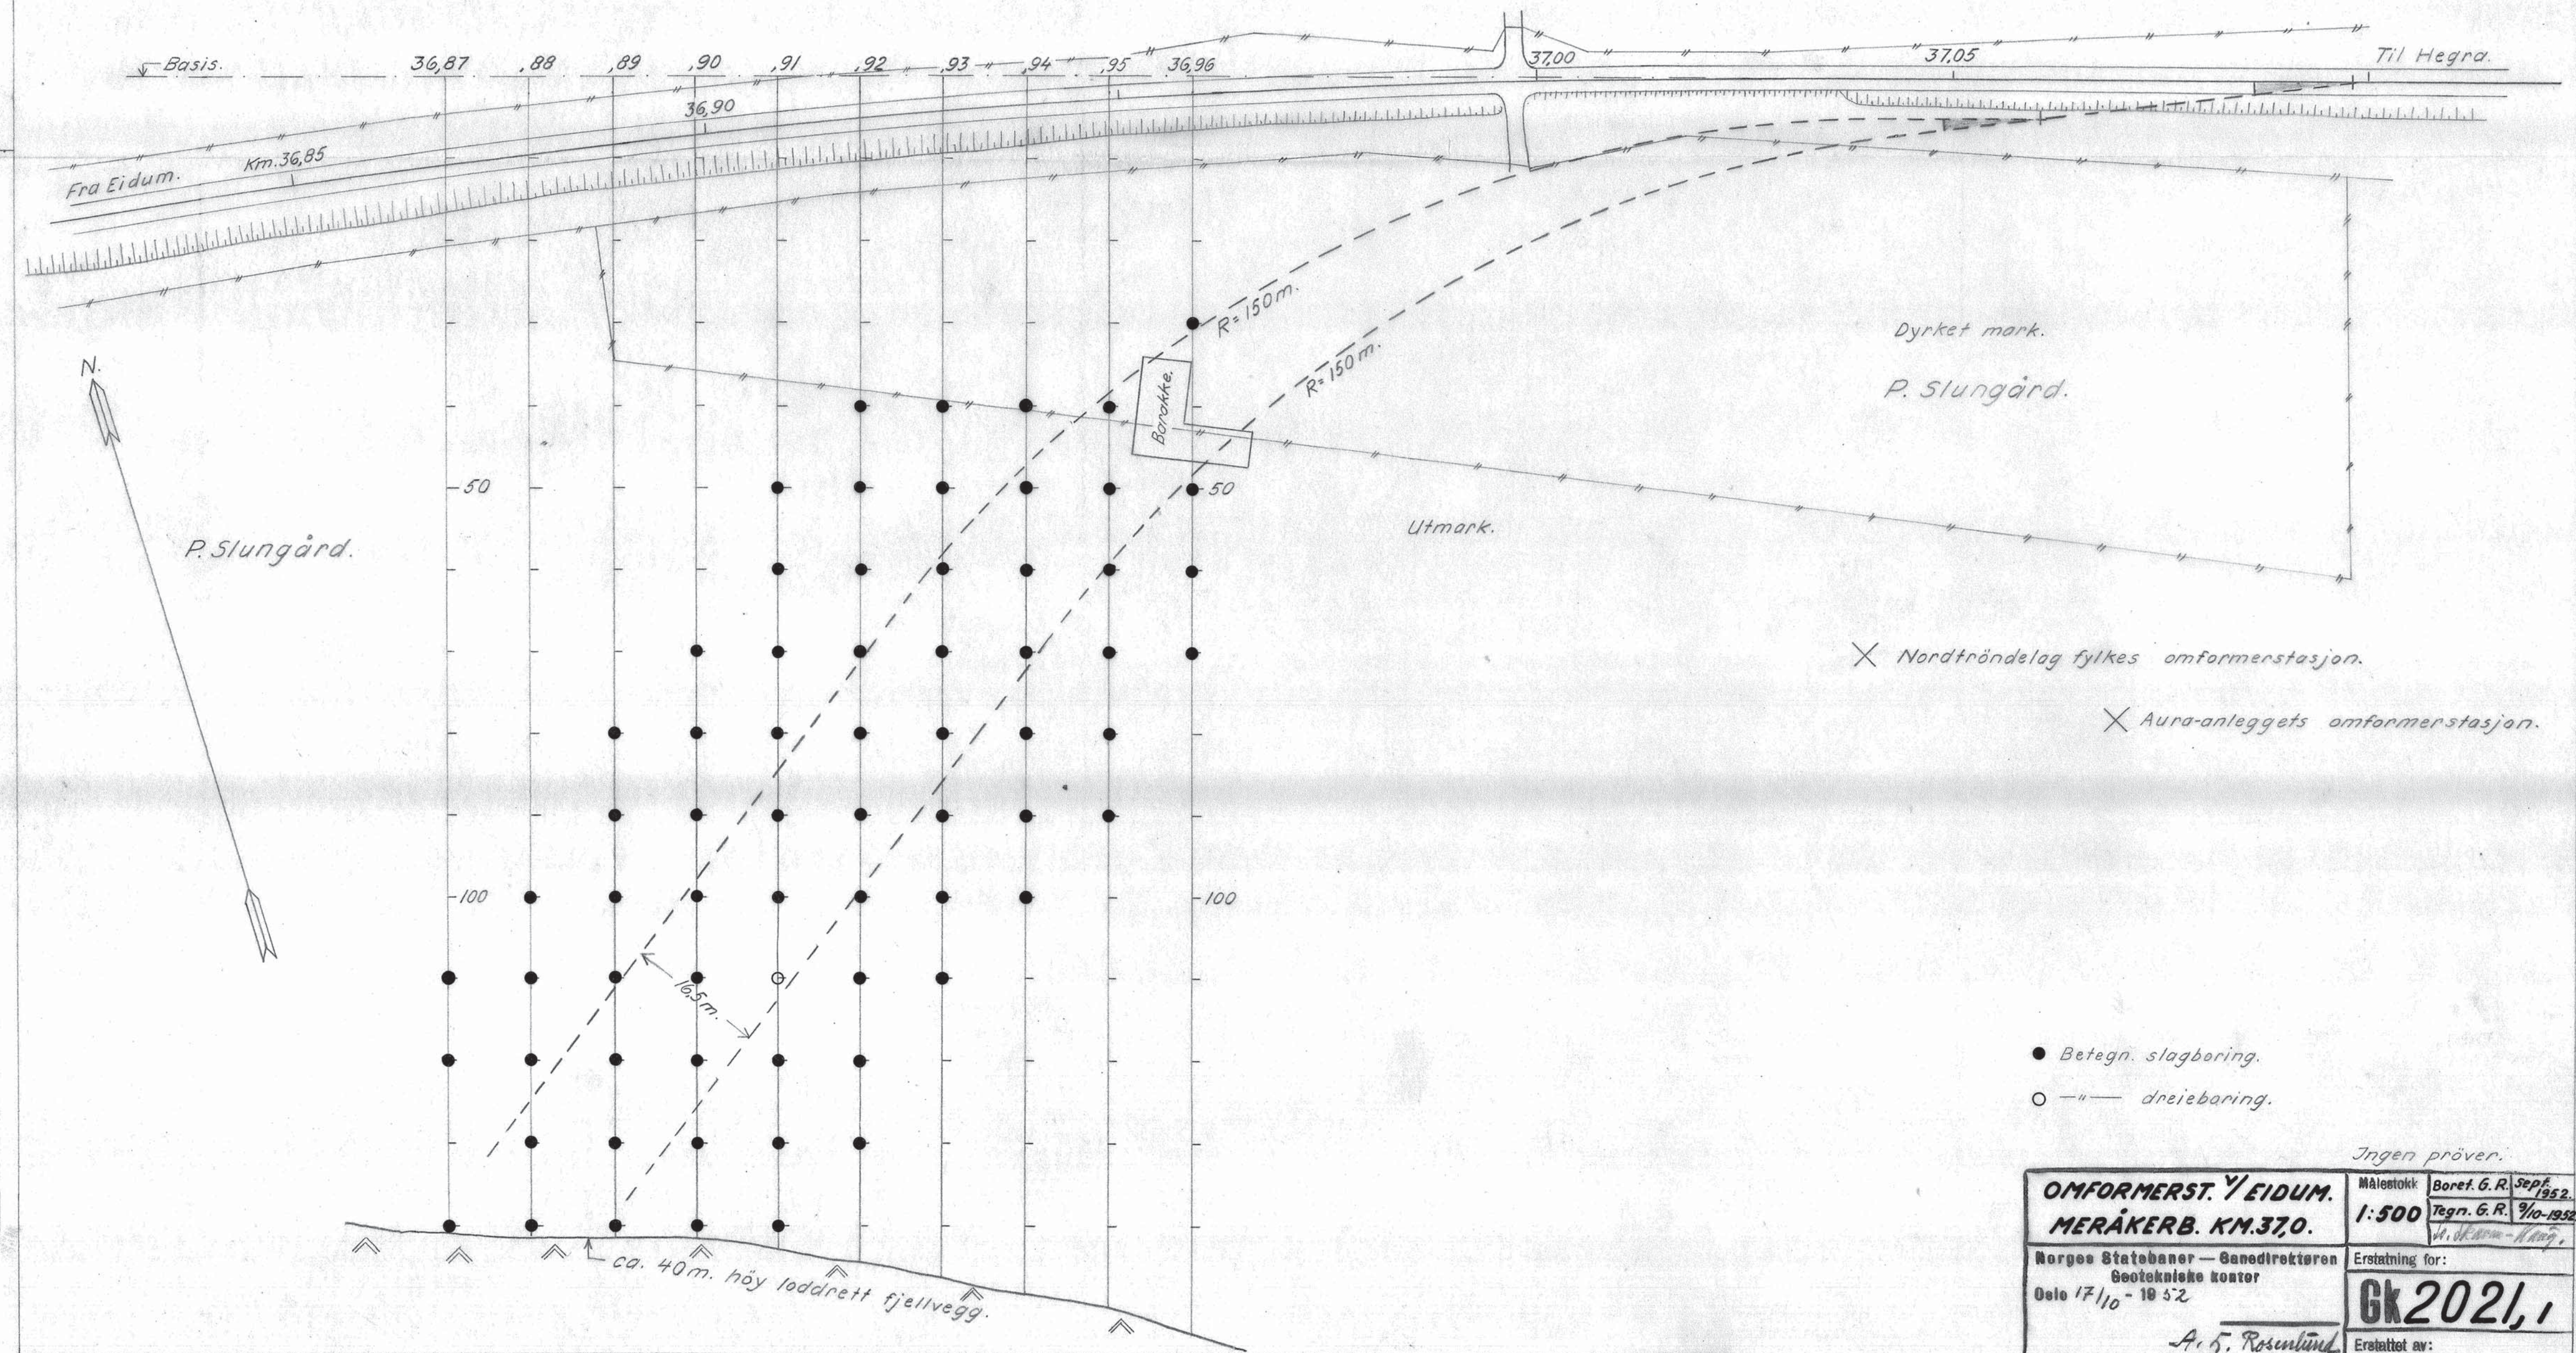
| Geotekniske kontor | | <b>Gk 2021,1</b> | | |

Ingen prøver.

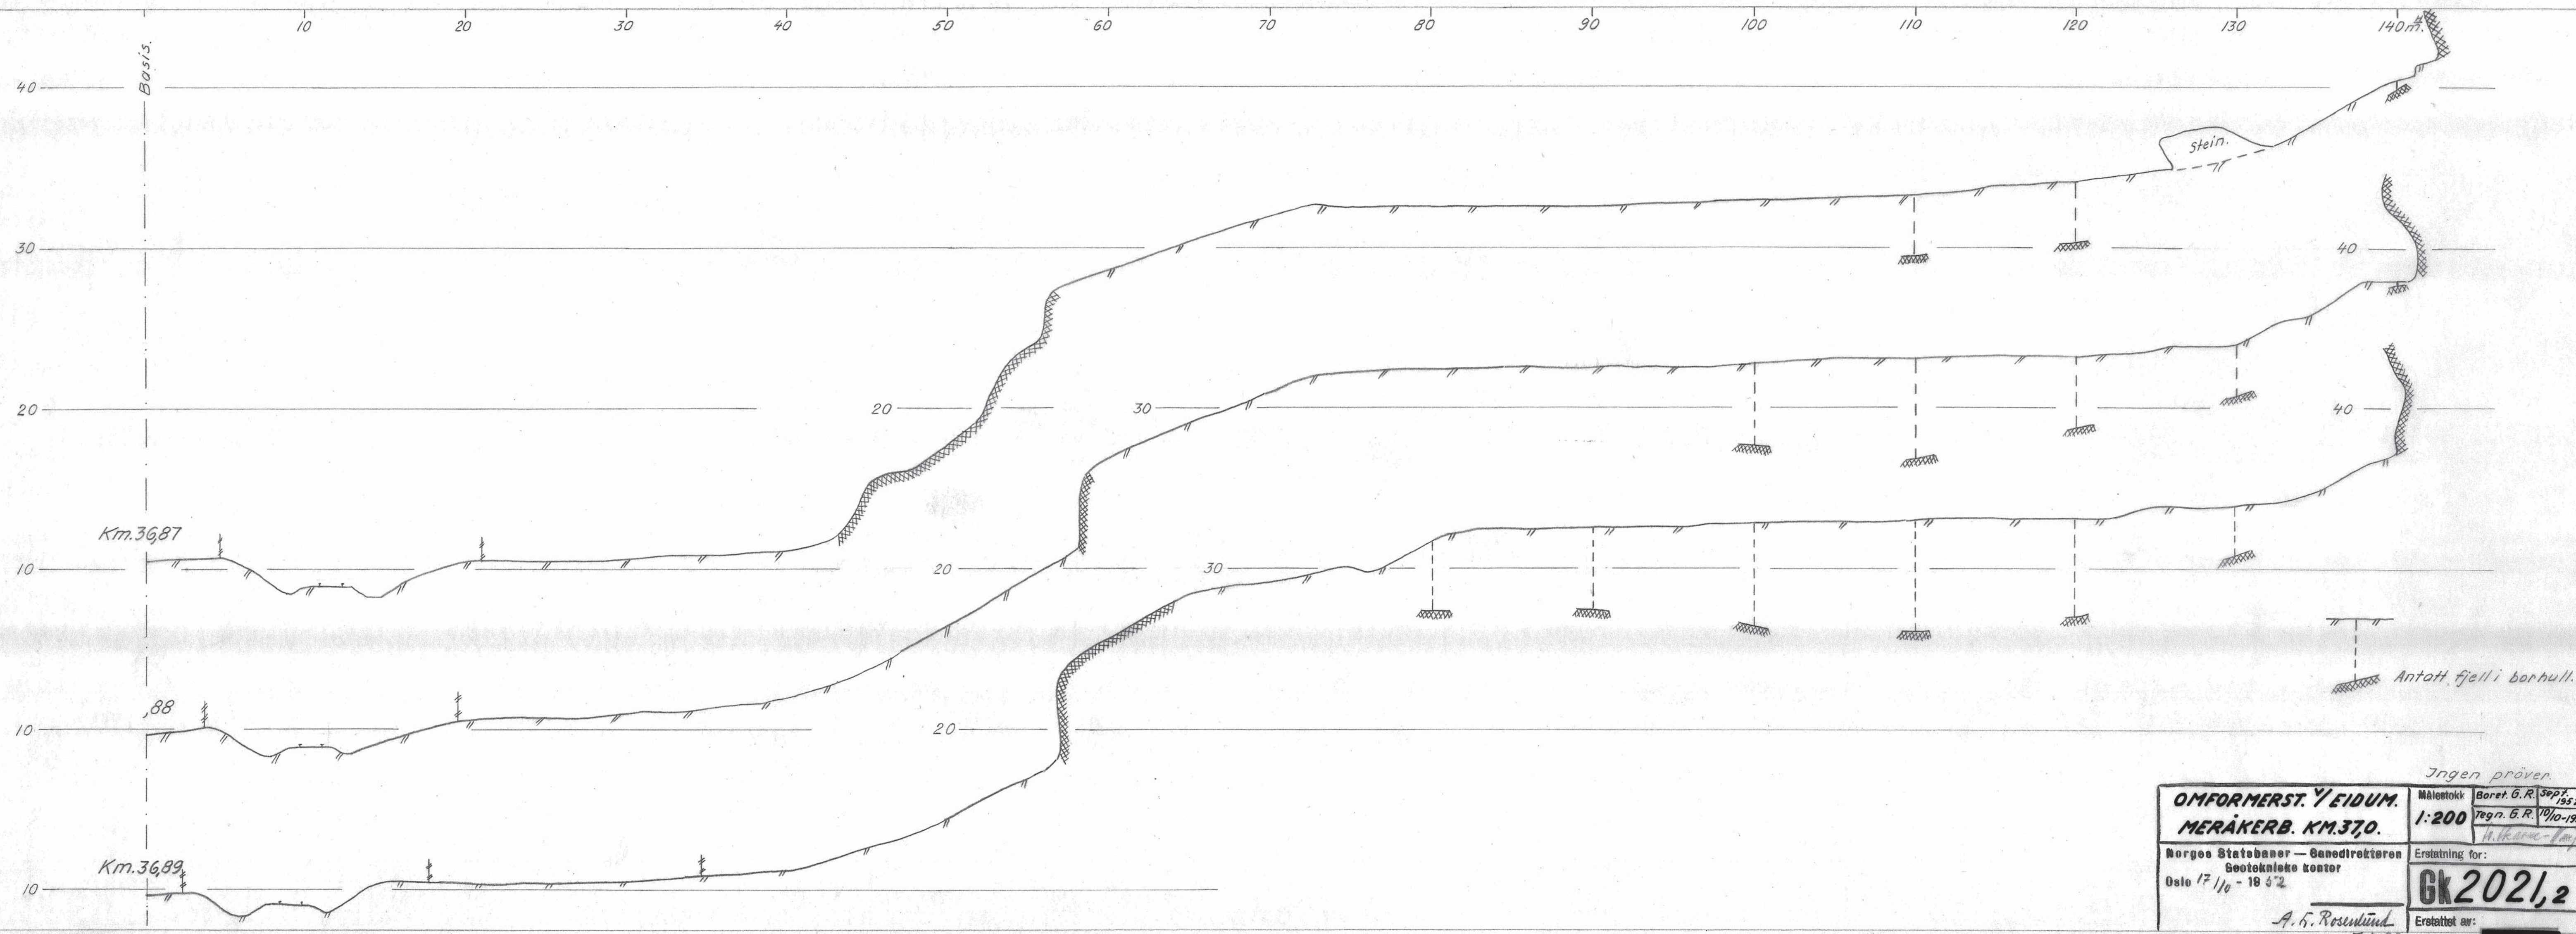
| Norges Statsbaner — Banedirektøren<br>Geoteknisk kontor<br>Oslo 17/10 - 1952 | Erstattning for: | | <b>Gk2021,2</b> |

Ingen prøver.

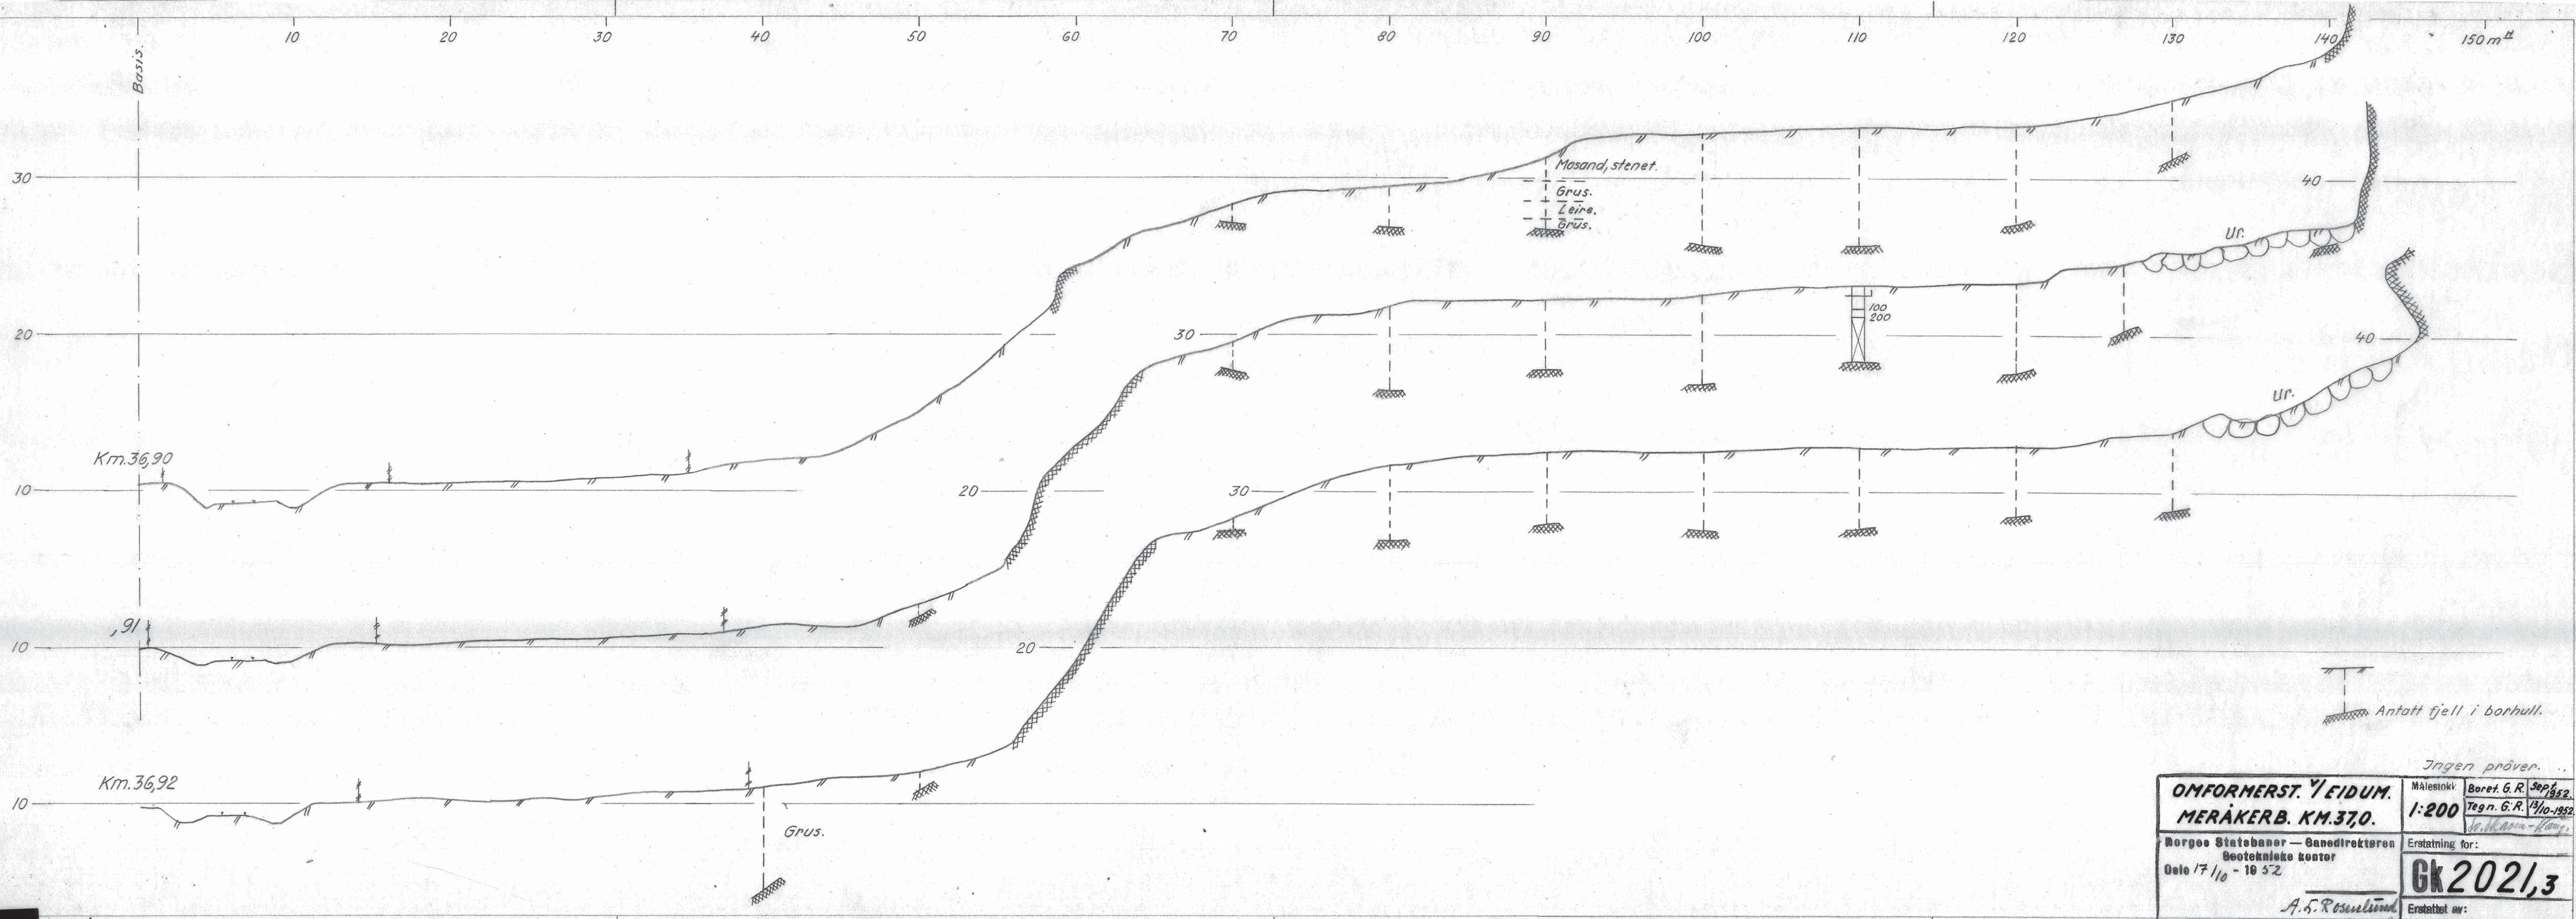
| Geoteknisk kontor | | <b>Gk 2021,3</b> |

Jngen prøver. ...
