NESBYEN OMFÖRMERSTASJON BERGENSBANEN KM 188.05

NESBYEN OMFORMERSTASJON
BERGENSBANEN KM. 188,05
BORINGER TIL ANTATT FJELL
GK. 2423.1-2

BERGENSBANEN KM 188,05
NESBYEN OMFORMERSTASJON
GK 2423
Rapport fra befaring

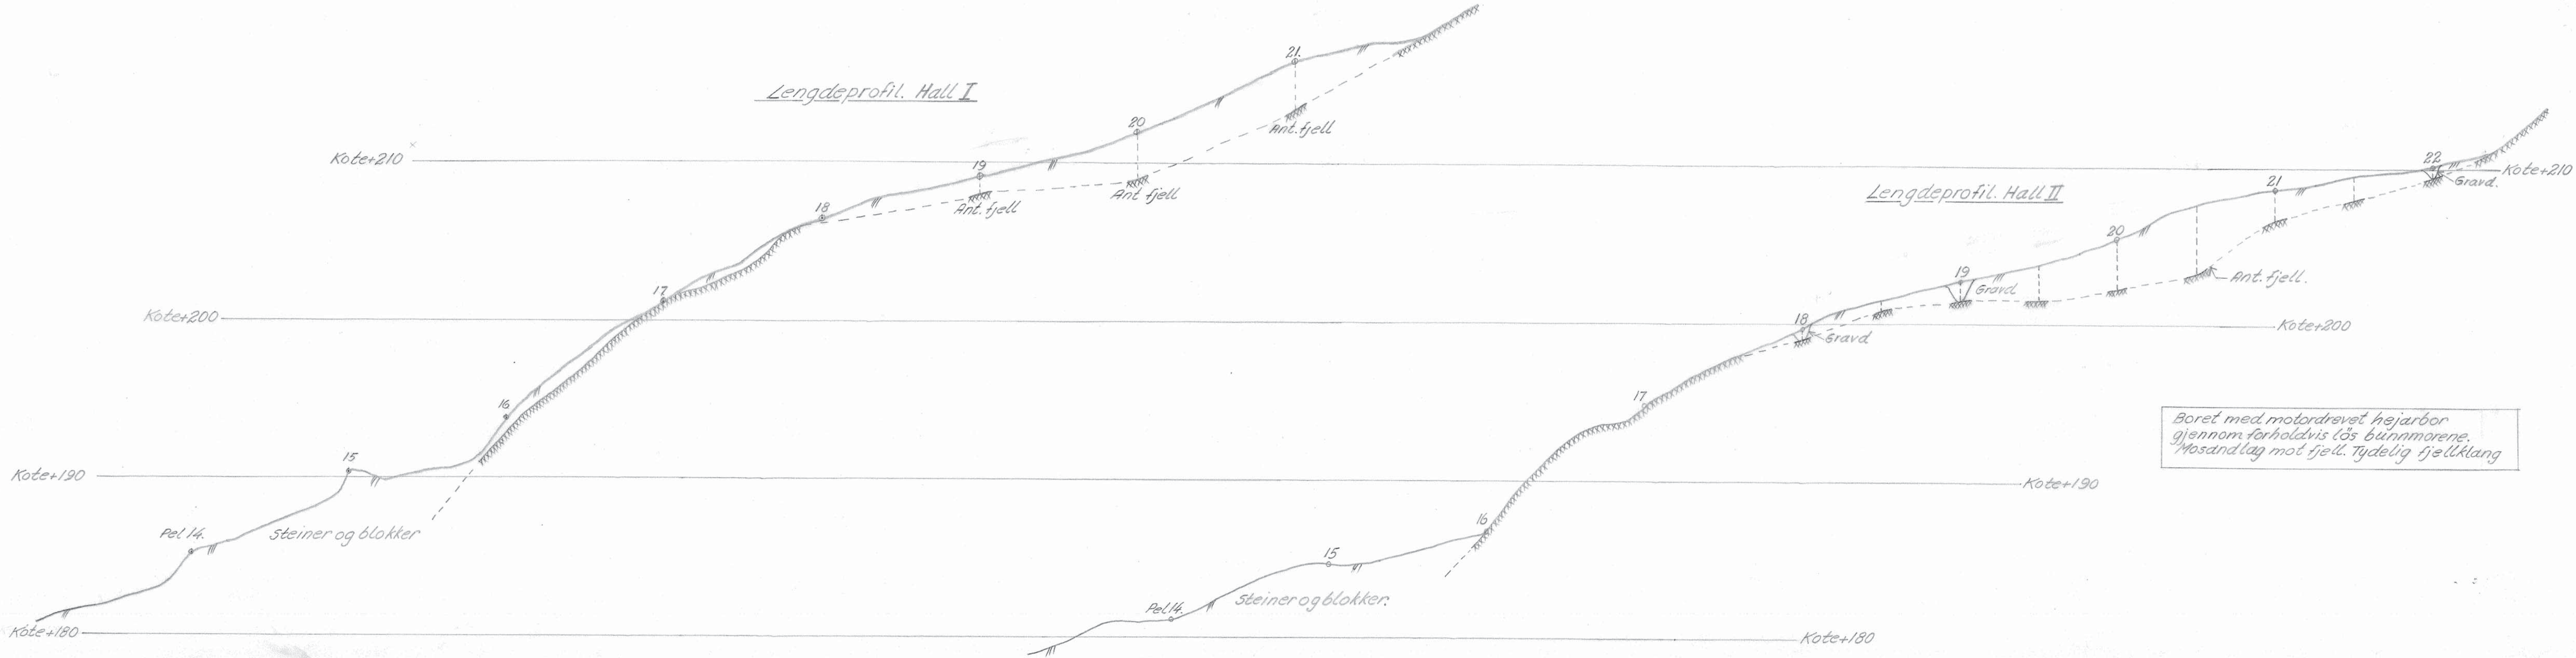
Boringer til antatt fjell er utført med kraftig motordrevet slagbor i tverrprofilene pel 19 og 20 og i lengdeprofilene for hall 1 og hall 2.

Fjelloverdekningen er liten, 0-5 m, og består av forholdsvis lett gjennomtrengelig bunnmorenemasse. I de tilfelle da antatt dybde til fjell har vært 1 m eller mindre er resultatet blitt verifisert ved graving ned til fjell.

I begge forskjæringer er det store blokker som hindrer en nærmere fastleggelse av fjellet.

Boret med motordrevet hejarbor gjennom forholdsvis løs bunnmorene. Mosandlag mot fjell. Tydelig fjellklang
