TRONDHEIM KOMMUNE

R.1319 BETEMARKA, RINGVÅL

GRUNNUNDERSØKELSER
DATARAPPORT

19.09.2006

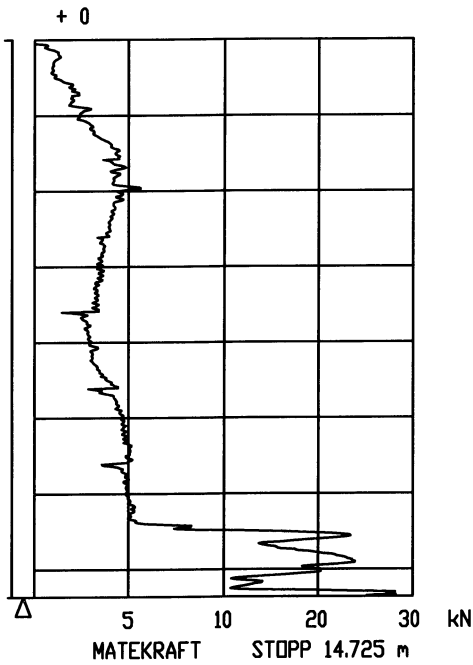
P.5A

Det er registrert kvikkleire i hull 5, men kvikkleira ligger under 4 meter fast leire. Det er derfor ikke forventet problemer på grunn av dette.

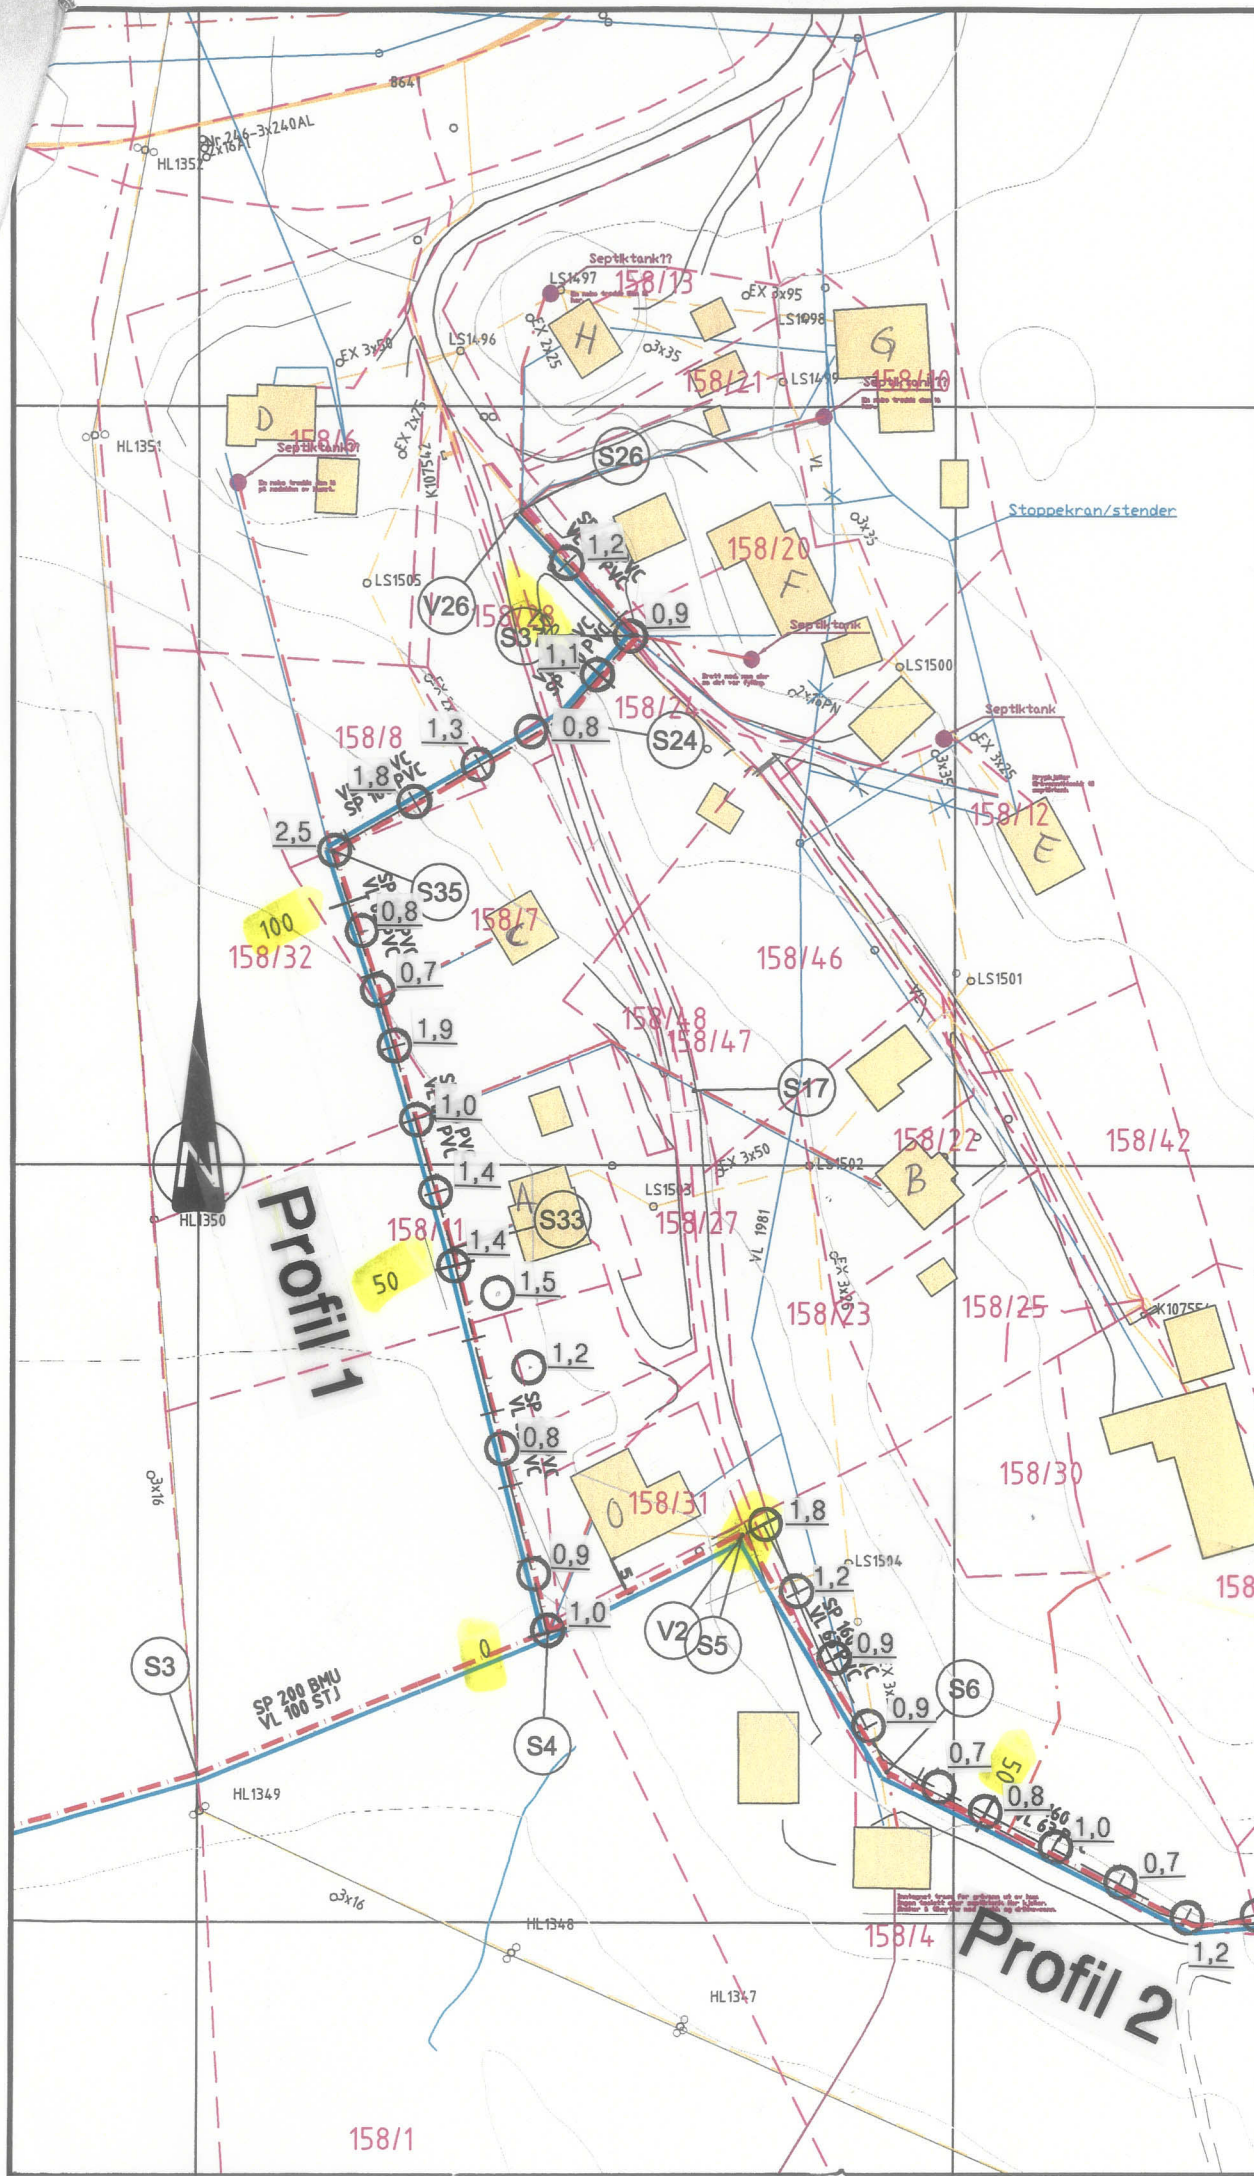
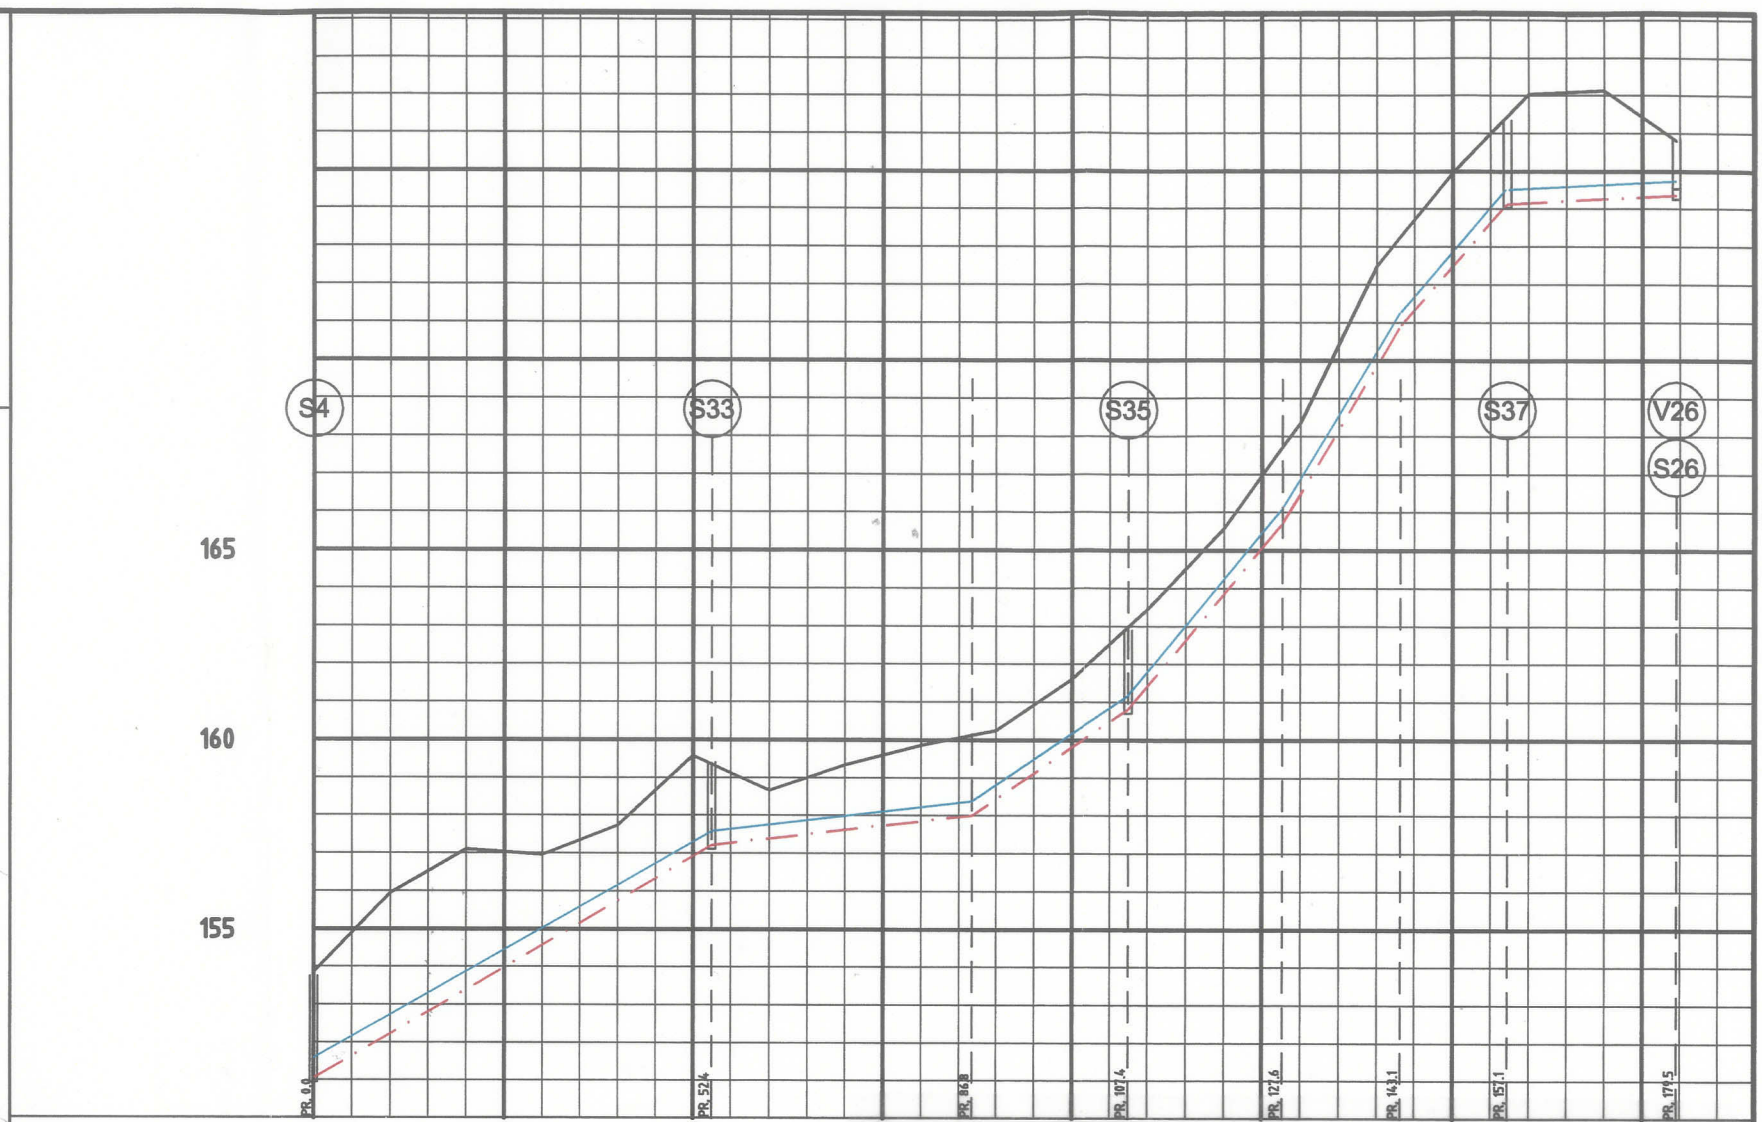
BETEMARKA RINGVÅL
 Situasjonskart og profil 1

- Topografi** 1) Terrenget faller fra Nyrønningen 6 (pr.179,5) til Nyrønningen 11 (pr.0)
2) Den ene arma av bekken starter ved Leinbakken 30. 350 meter mot øst starter et annet løp. Det vestlige løpet er lagt i rør fram til møtet med østlig løp. Bekken har gravd seg ned i en dyp v-dal på begge steder. Etter bekkemøtet går bekken i en ravinedal ca. 1 km mot sør. Etter kryssing riksveg 707 kommer bekken ut i Gaula.
- Grunnen** 1) I boligområdet er det 0,4-1,5 meter løsmasser over fjell.

VA-ledningen Det må påregnes behov for sprengning i begge traséene. Profilet viser at hele trasé 1 kommer i berøring med fjellet.
