# R. 554-2 YTRE RINGVEG, FORTUNA-E6 ØST.

## ORIENTERANDE GRUNNUNDERSØKING GEOTEKNISK VURDERING

28.7..82  
GEOTEKNISK SEKSJON  
PLANKONTORET, TRONDHEIM KOMMUNE

R 554-2 YTRE RINGVEG, FORTUNA - E6 ØST

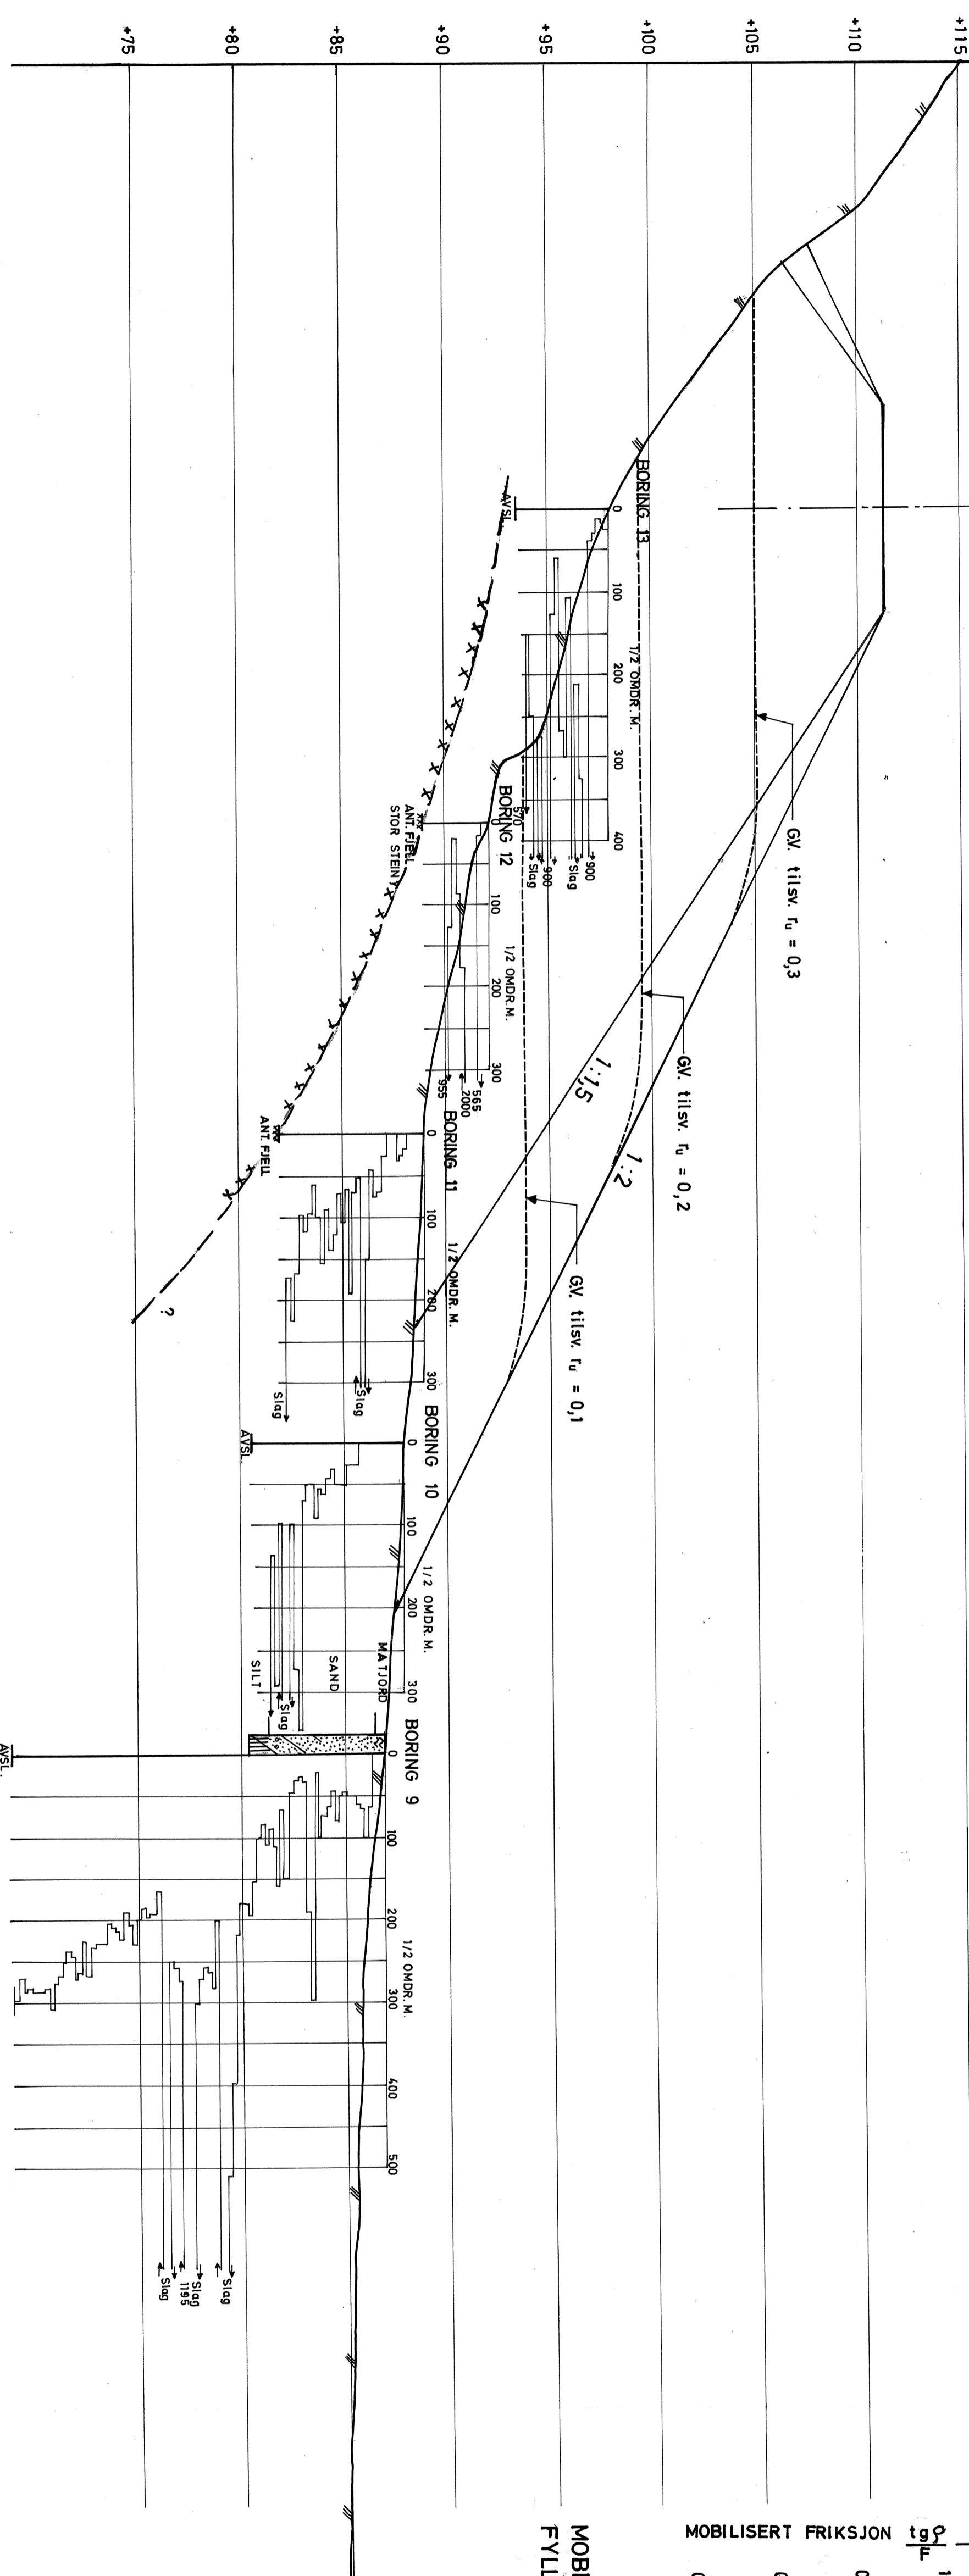
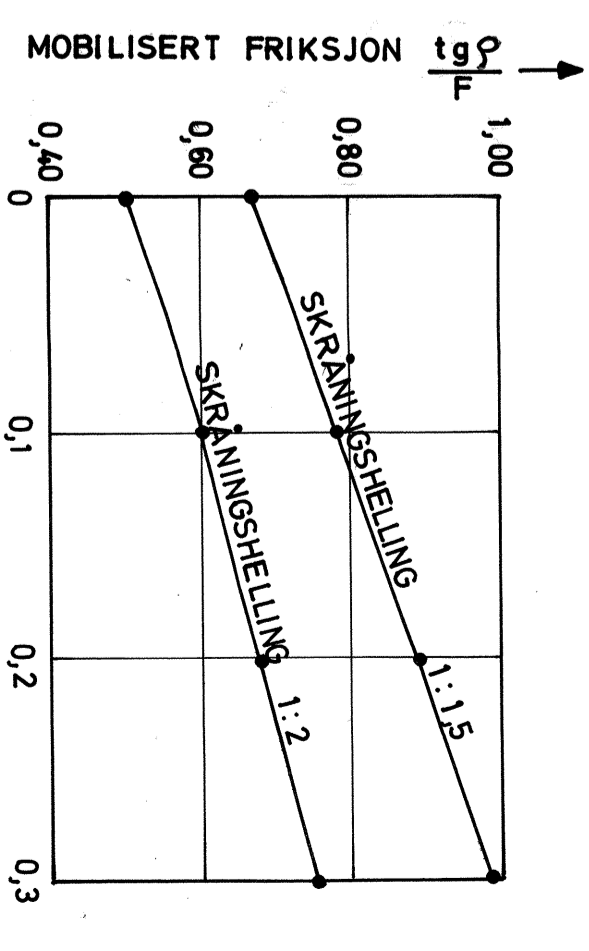
BILAG: 3

Profil 790 (bilag 3)

I dette profilet blir vegfyllinga på sitt høgste. Total høgde

frå fyllingsfoten til vegbanen vil bli ca 24 m.

Boringane tyder på 4 - 5 m overdekning av fast lagra friksjonsmassar over fjell i punkt 12 og 13. Utover dyrkajorda, i punkt 9, 10 og 11, ligg fjellet djupare og lausmassane er mindre faste, og er påvist å være sand i toppen og silt i djupna. Dei mine- ralske jordartene er dekkja av eit ca 0,5 m tjukt lag med humus.

Det er heilt avgjerande for heile dette vegprosjektet at denne høge fyllinga kan få tilfredsstillande stabilitet. Beregningar av nødvendig friksjon for likevekt presentert i bilag 3, viser at fyllinga vil bli eit krevande byggverk, og dei to viktig- aste vilkår for å tilfredsstillast stabilitetskravet vil være:

Faren for djuptgåande utglidningar i lausmassane under skrånings- foten må vurderast på grunnlag av tilleggsundersøkingar på eit seinare stadium i planlegginga. Med den plassering av vegfyl- linga som er vist, kan ein ikkje sjå bort frå at det må leggst ut motfyllingar.

Faren for skjeivsetningar er openbar, men det er ikkje gjort overslag over kor store setningane kan bli.

- fyllinga må byggast opp lagvis av solide friksjonsmateri- aler som i utlagt tilstand har like gode friksjonsegenskapar som bærelagsgrus.
- fyllinga må være så godt drenert at det ikkje oppstår pore- vasstrykk i fyllmassane.

I praksis vil dette innebære at ein må lage ei "sandwich- fylling" med drenerande lag av kult eller sprengstein. Vatnet frå fjellsida må samlast opp og førast gjennom fyllinga på ein trygg måte. Dersom skråningshellinga skal gjerast brattare enn 1:2, må ein truleg bygge opp fyllinga berre av sprengstein.

Alternativt bør ein vurdere å trekke veglina noko inn mot Vik- åsen for dermed å redusere fyllingsutslaget. Dette kan ha både tekniske og estetiske fordelar.

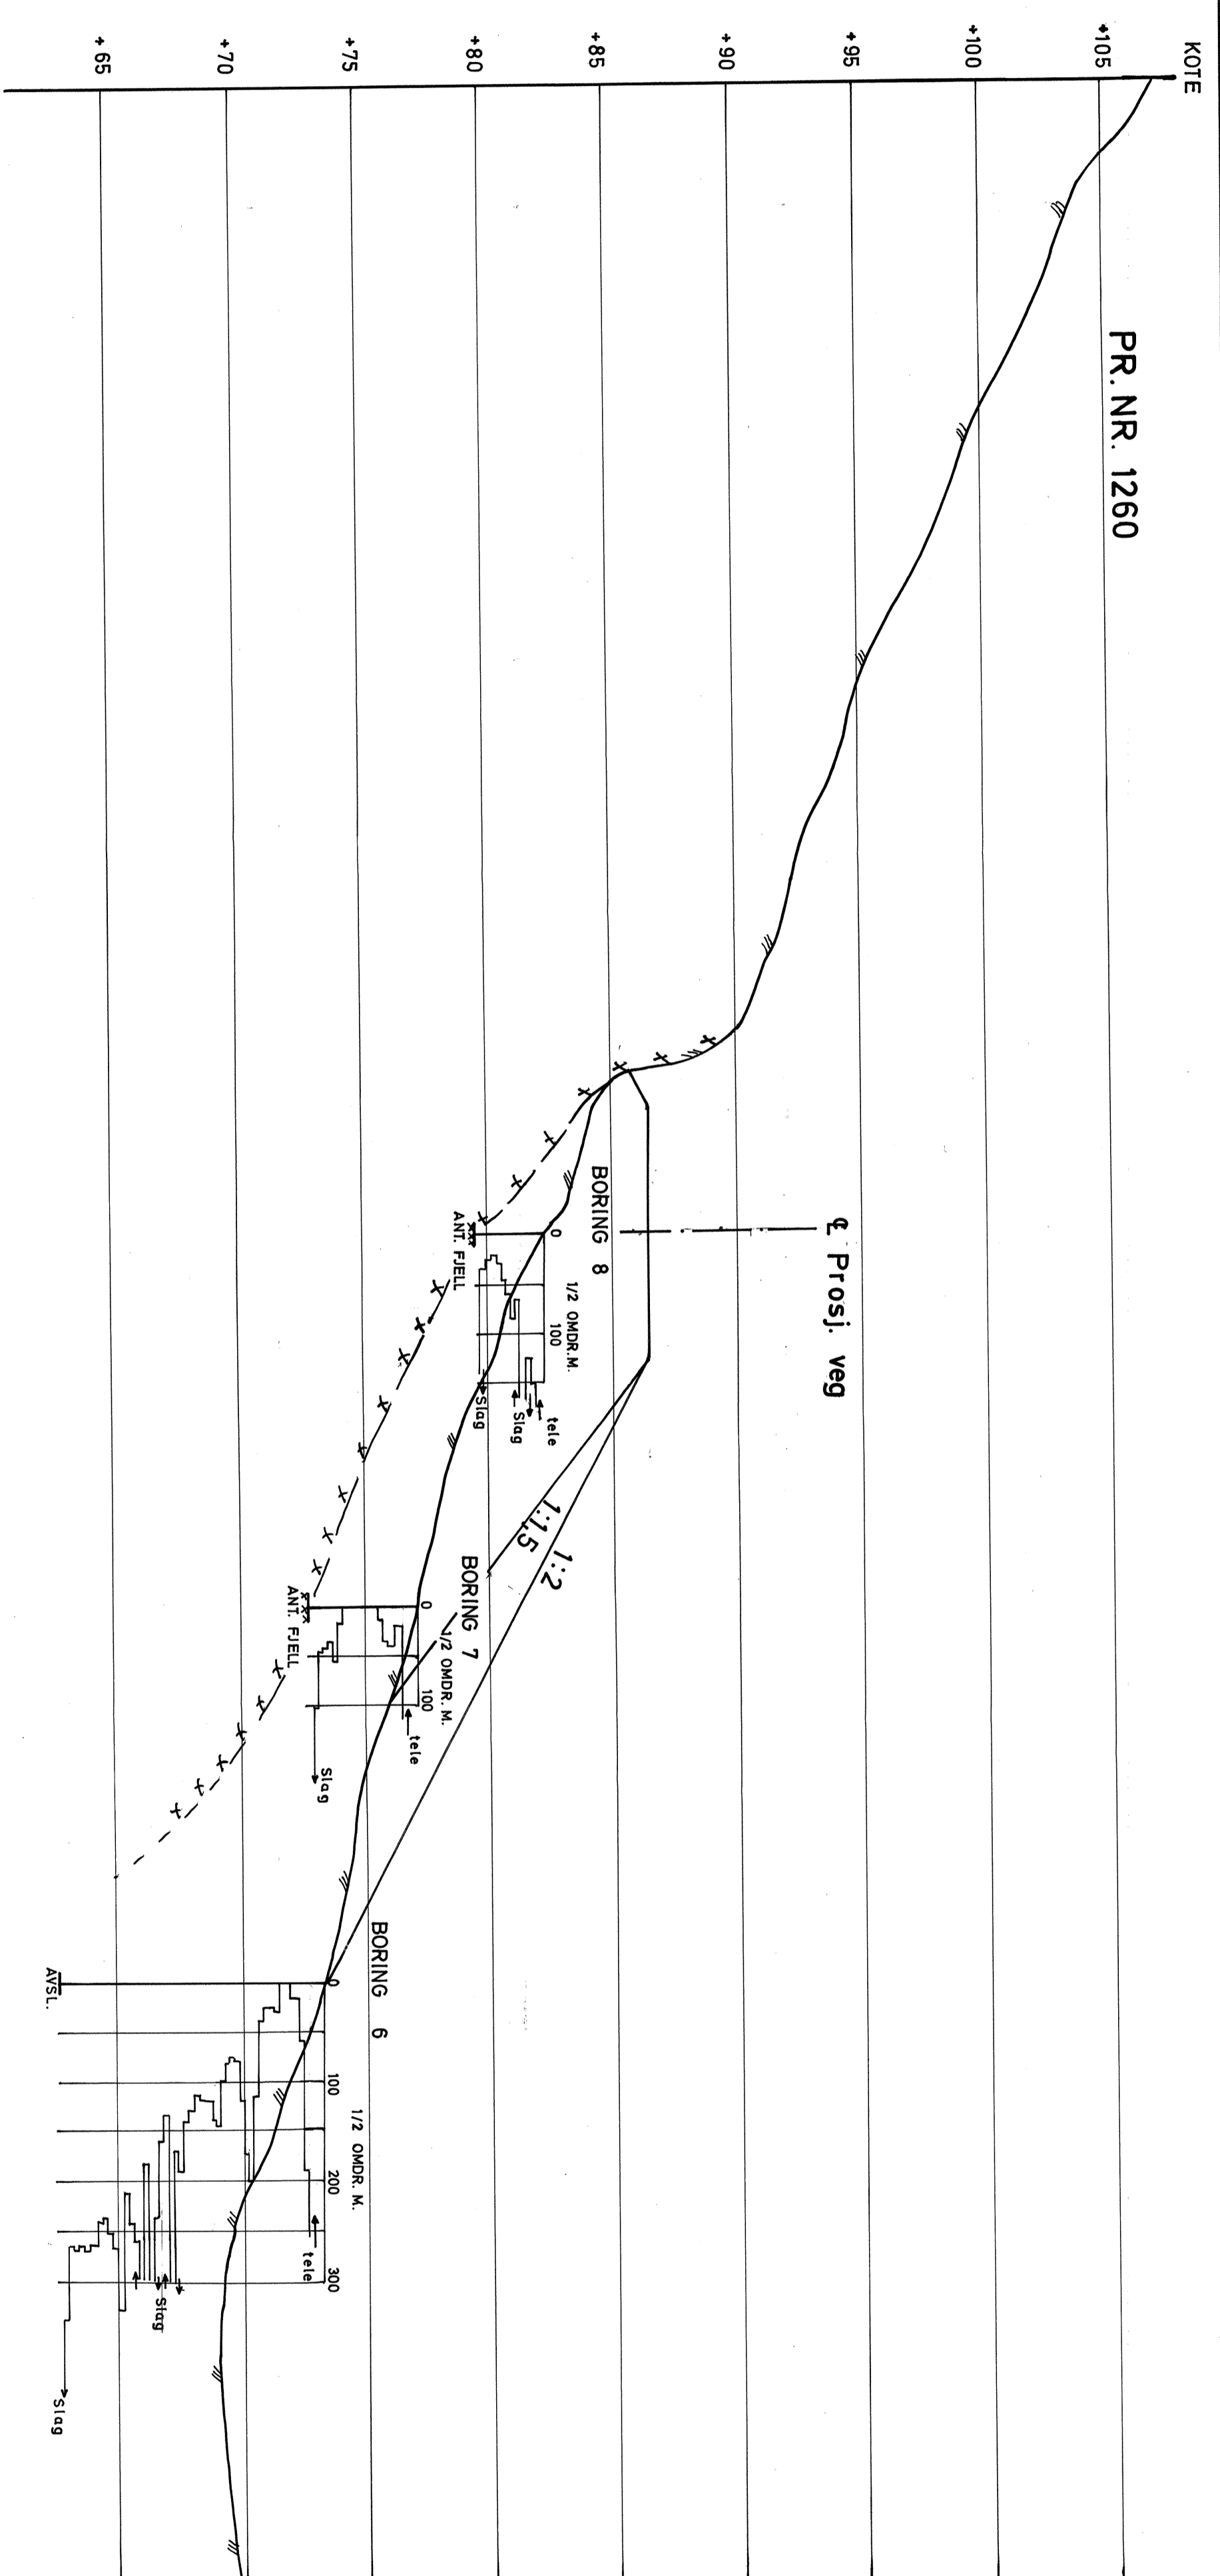
BILAG: 4

#### Profil\_1260 (bilag 4)

Fyllingshøgda blir her ca 13 m. Fjellet ligg skrått, men i beskjeden djupne fram til borpunkt 7. Dreieboringa i punkt 7 tyder på at det er eit blautt lag frå 1,6 - 3,0 m. Dette kan være av lokal karakter p.g.a. fyllingsarbeid i kanten av dyrka- jorda. Boring 6 ute på jordbruksarealet tyder såleis på gode grunnforhold.

Ein vil anta at fyllinga kan utførast som vist. Omfanget av arbeida i fyllingsfoten kan berre vurderast ut frå meir detal- jerte grunnundersøkingar.

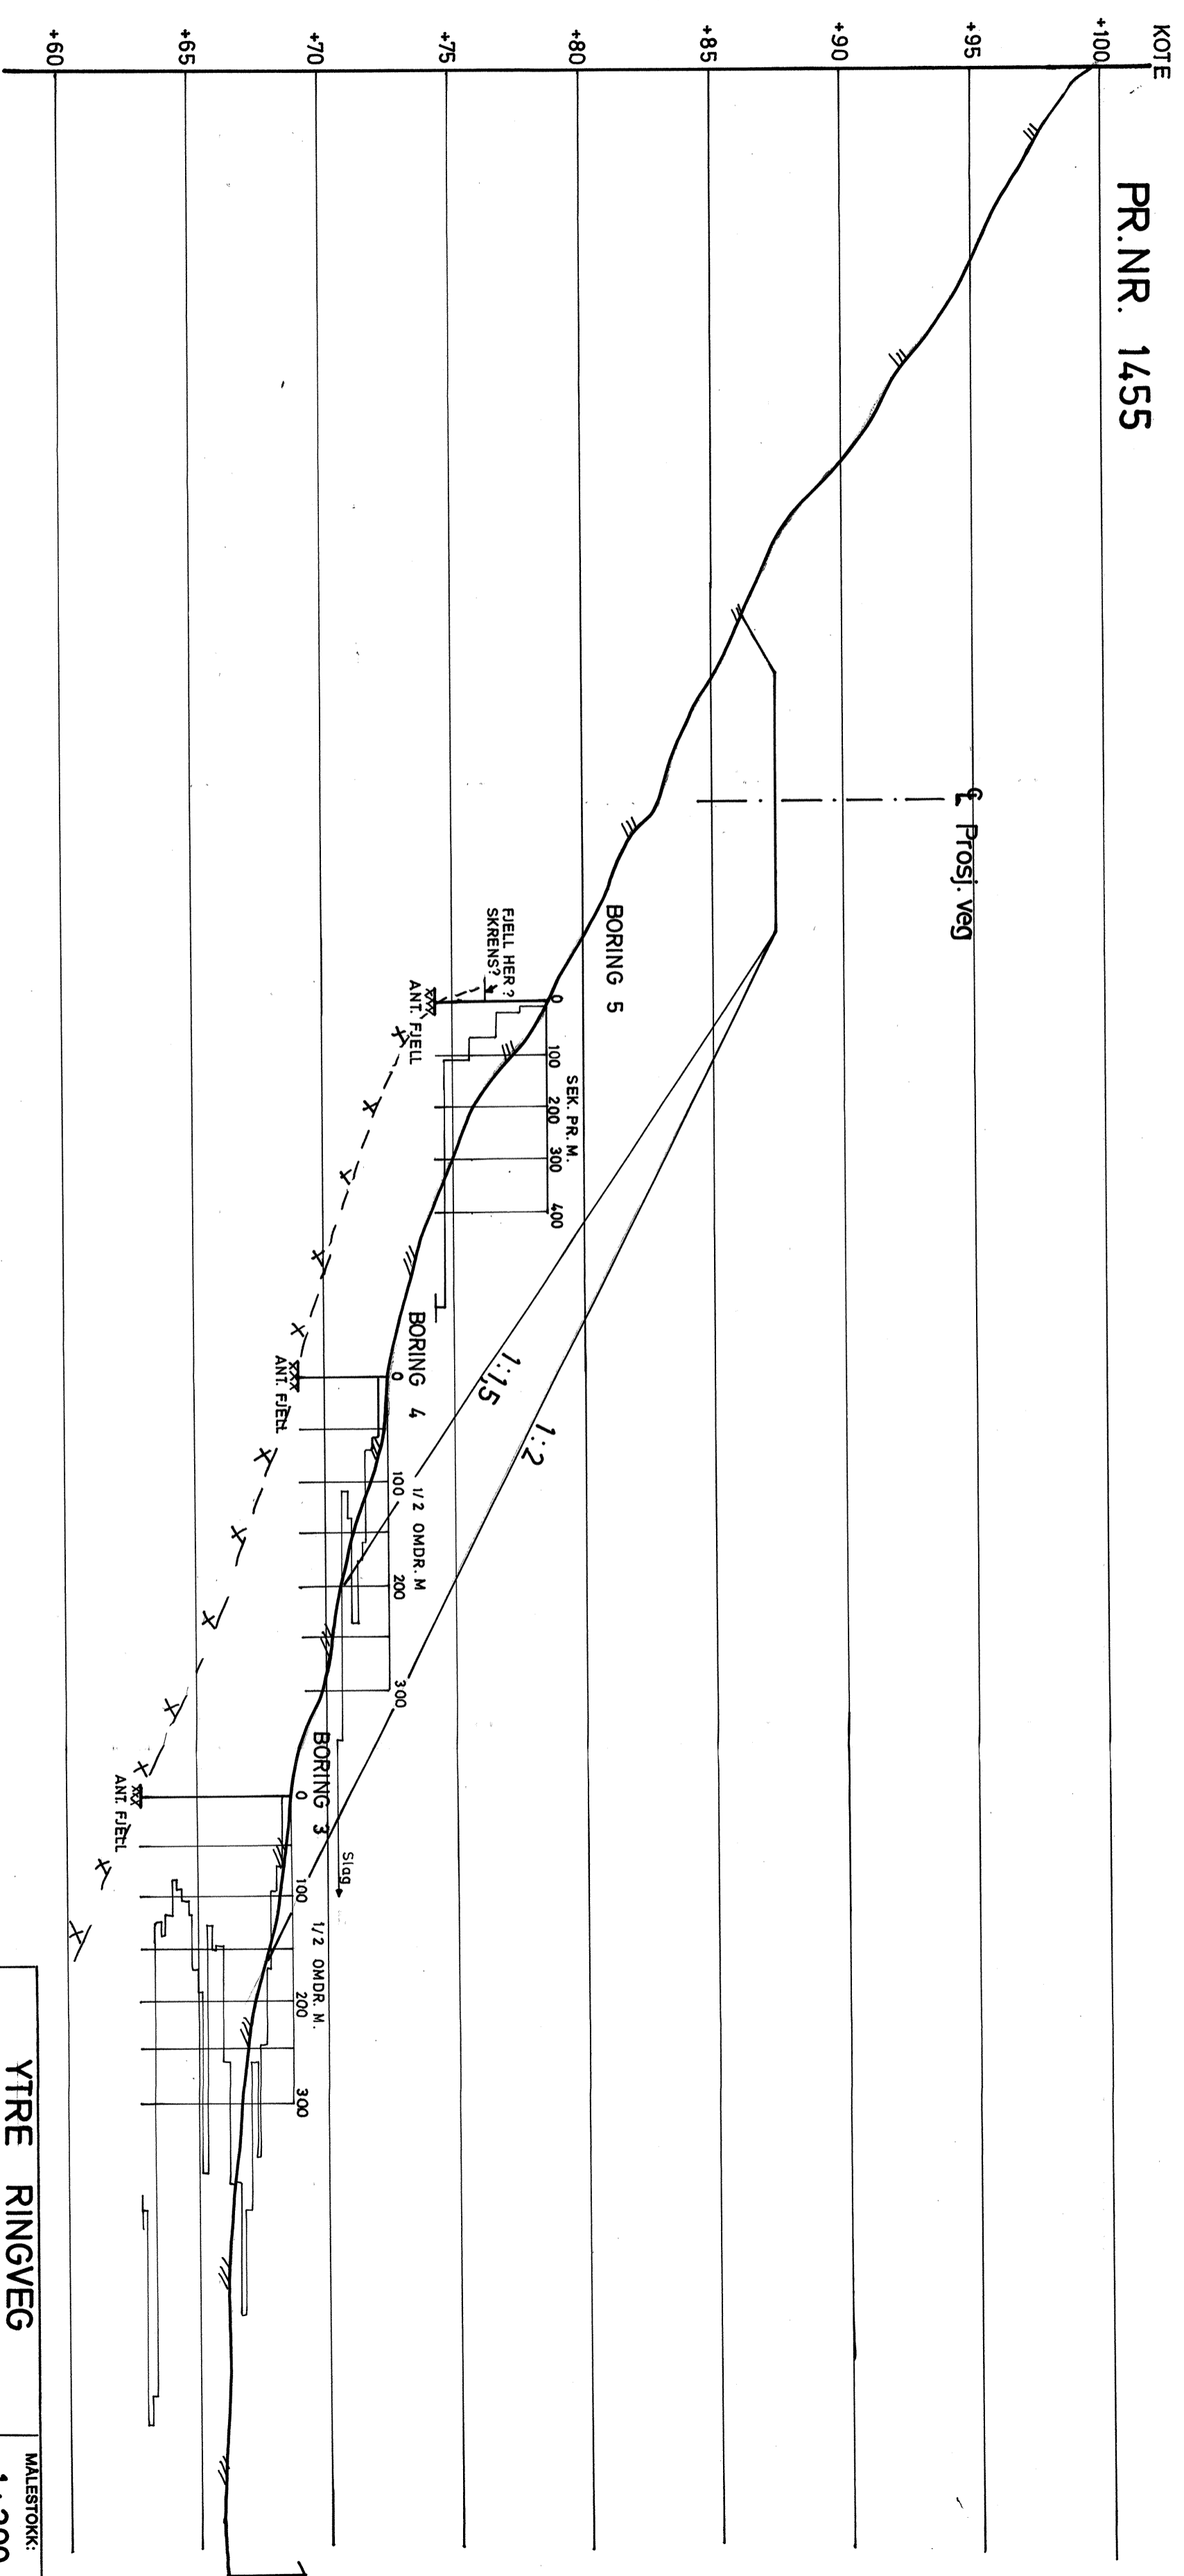
BILAG:  
5

#### Profil\_1455 (bilag 5)

Fyllingshøgda blir her ca 17 - 20 m avhengig av skråningshellinga. Slagsonderinga og dreieboringane viser at det er 3 - 5 m med

faste massar over fjell. Denne delen av fyllinga vil derfor blir mindre krevande.

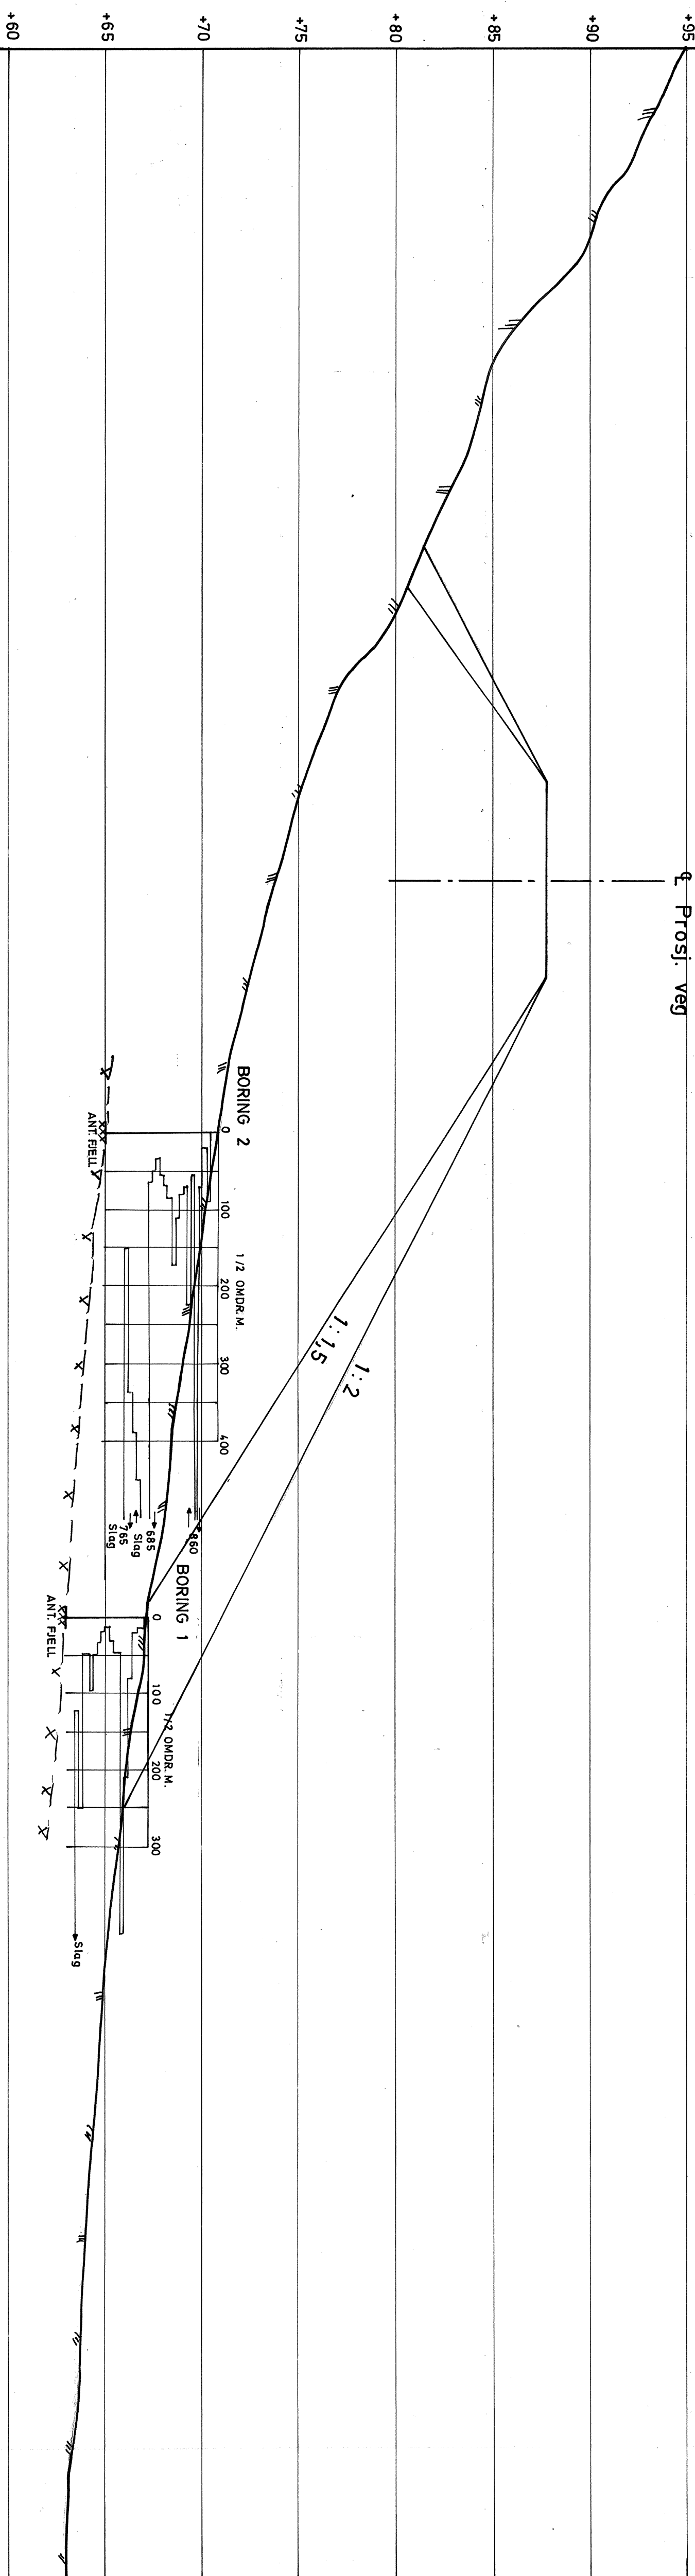
BILAG:  
6

Profil 1520 (bilag 6)

Fyllingshøgda blir ca 21 m. Dreieboringane viser 4 - 6 m med faste massar over fjell.

På grunn av at ein her har relativt kort avstand til dei næraste husa, er det særleg viktig å sikre stabiliteten. Dette kan best gjerast ved "sandwich-fylling" og sikker drenasje slik at det ikkje blir ståande vatn på oversida av fyllinga.
