Undersøkelse av

Gropa grustak, Kongsvingerbanen, ca. km.86.6.

Tegning Gk.641.

GROPA GRUSTAK KONGSVINGERBANEN KM 107,9-108,3  
SUPPLERENDE UNDERSØKELSER MAI OG JULI 1961

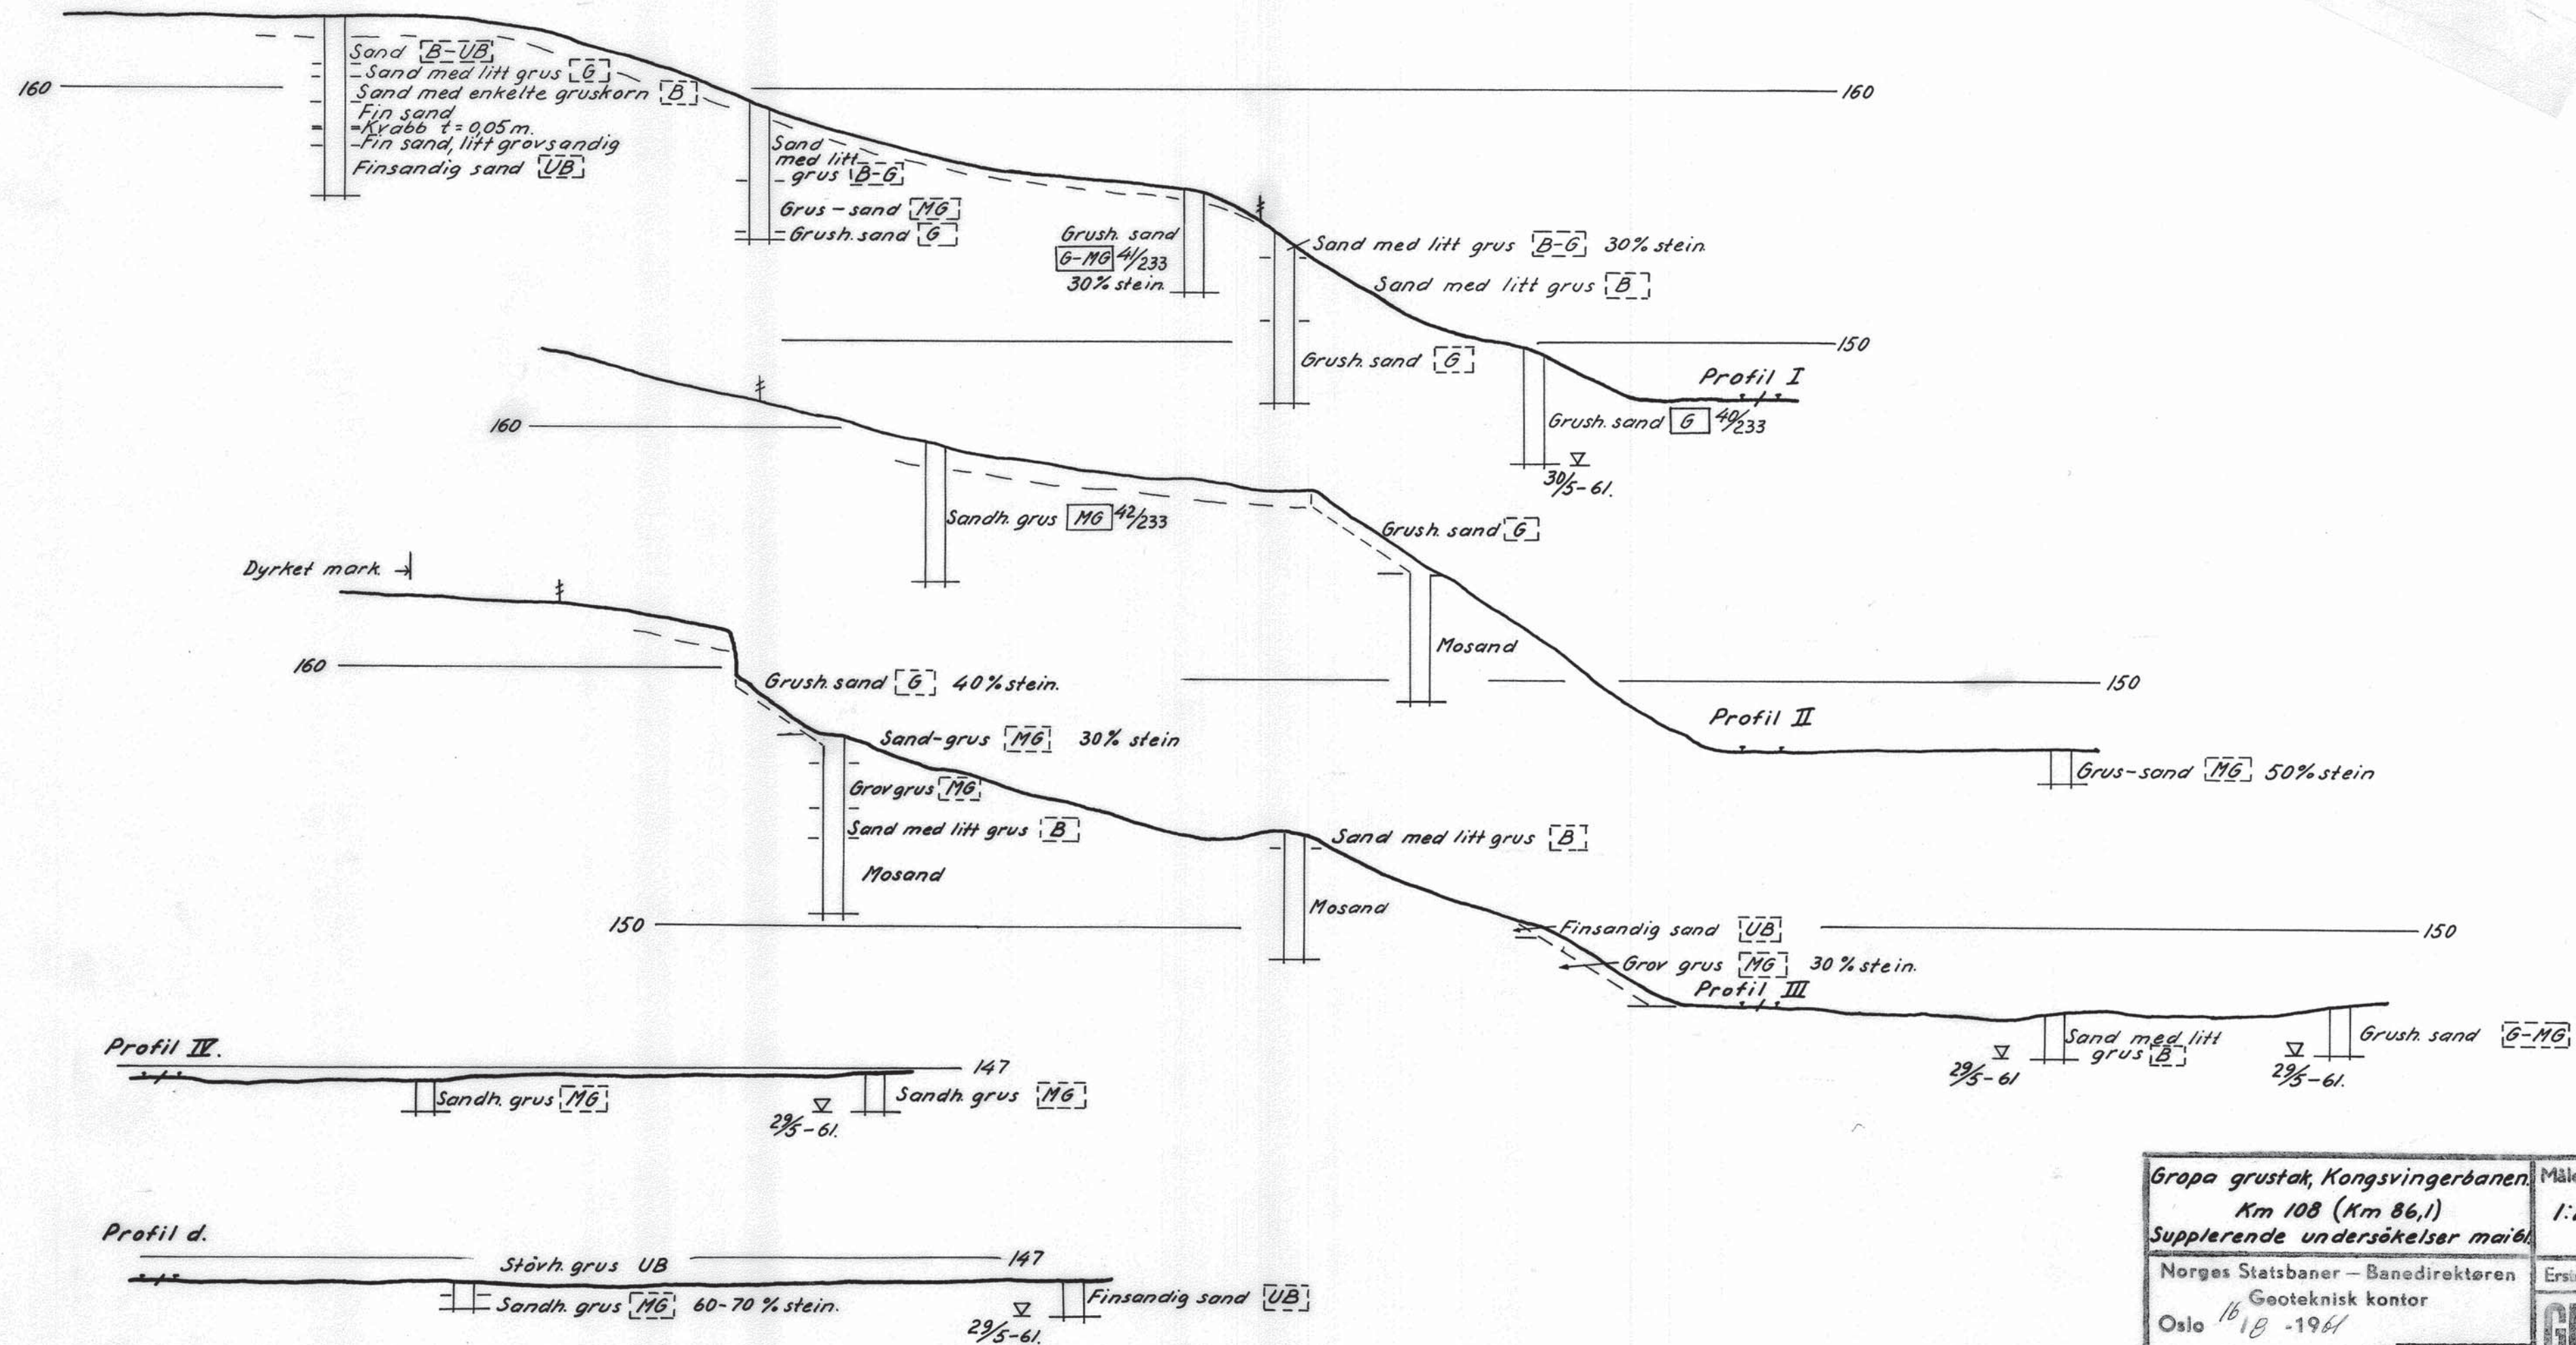
1. Fremstikkende terrasse rest nær Granli st. km ca.107,9.  
Profil I-IV og d.

Profil I.

Skovlet dyp 4-7 m. Brukbar til god linjegrus påvist i hele profilet. I skovlhullet lengst til venstre bare til et dyp av 3,5 m under markoverflaten.

Profil II.

Meget god grus under planum av grustaket, men 50% stein. I mesteparten av den 10 m høye skråningen ubrukbar mosand,

unntagen øverste 2 m hvor det er god grusholdig sand. I skovlhullet lengst til venstre meget god grus. Det er således tilgjengelig, god ballastgrus over kote 153 á 154.

#### Profil III.

Skovlet dyp 2-7 m. God grus påvist under planum, men grunnvannsspeilet ligger nær opptil overflaten. I profilet ellers er det mest mosand. Også i dette profilet er det tilgjengelig, god ballastgrus over kote 153 á 154.

#### Profil IV.

I planum. Det er i to hull skovlet ca. 1 m gjennom god grus ned til grunnvannsspeilet.

#### Profil d.

To skovlhull påsatt i planum. I hullet nærmest stoffen meget god grus med 60-70% stein under 0,5 m ubrukbar støvholdig grus. I det andre hullet er det bare ubrukbar finsand. Grunnvannsspeilet påvist 1 m under overflaten.

I den undersøkte terrasserest kan det tas ut endel god linjegrus omkring Profil I. I de øvrige profiler kan det tas grus bare over kote 153 á 154.

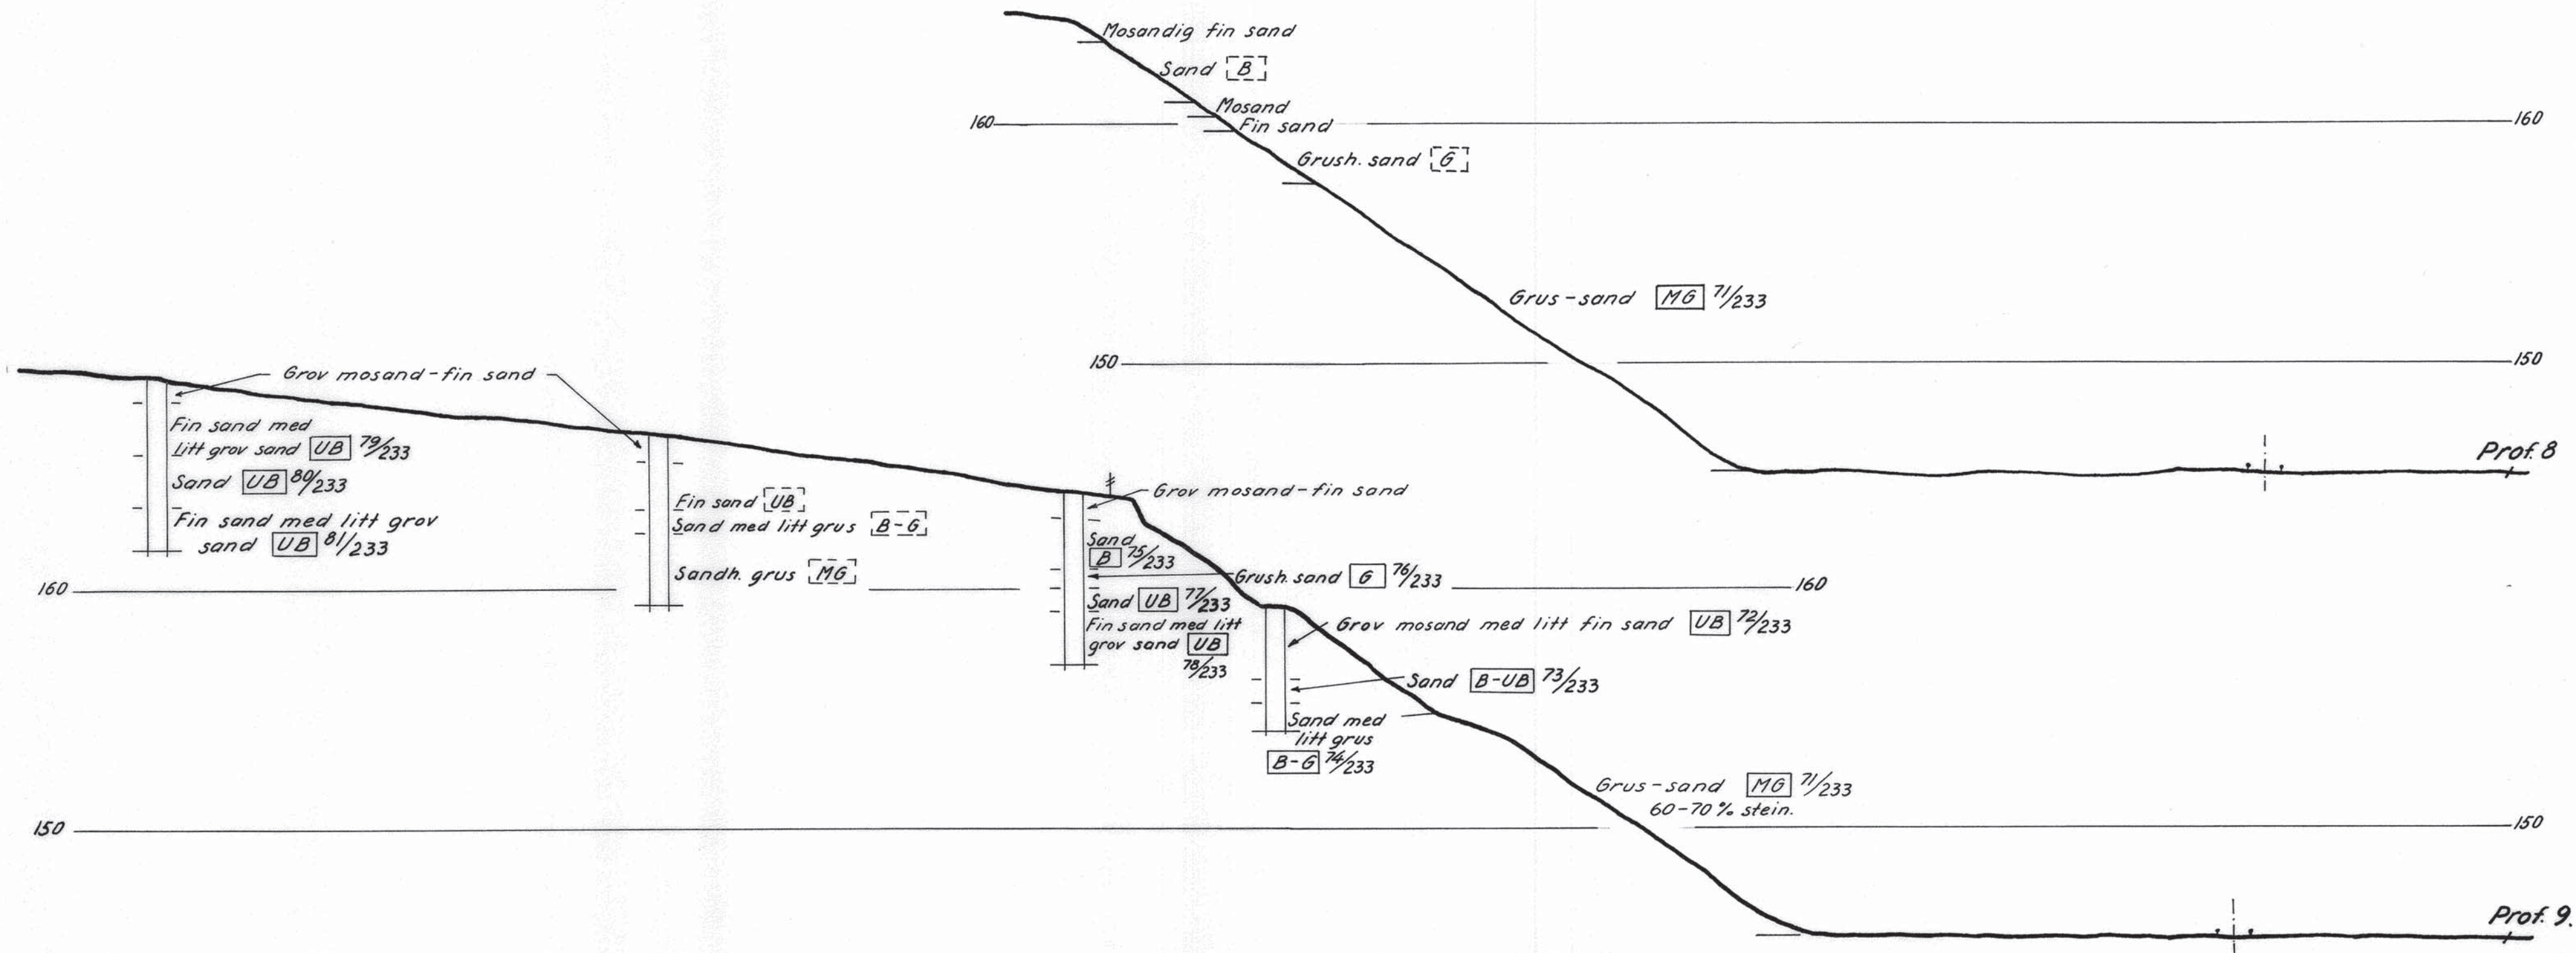
| Oslo 16/8 - 1961 | | Gk 641,4 | | |

#### Profil 4.

Ett skovlhull påsatt til et dyp av 5,5 m. Ubrukbar sand påvist.

#### Profil 7.

I de to ytterste skovlhull er det påvist vekslende lag av sand og grus ned til kote 160. Stort sett brukbar ballast-

grus. I det innerste hull er det skovlet gjennom mosand og sand 2,5 m.

Profil 9.

Skovlingene viser at det i overflaten innenfor stoffen er finsand med lagdelingen hellende innover, slik at tykkelsen tiltar etterhvert. Ved stoffen er det brukbar sand 1 m under overflaten, og 20 m innenfor 4 m under overflaten. I innerste skovlhull er påvist bare ubrukbare masser.

Den ubrukbare mosand i skovlhullet i stoffen er antakelig nedraste masser.

Massene som ligger over den sterkt steinholdige grusen, d.v.s. over ca kote 160, er helt overveiende masser som er ubrukbare som ballastgrus.
