Kommunedelplan for Skien sentrum

Geotekniske forhold

20081808-1
22. juni 2008

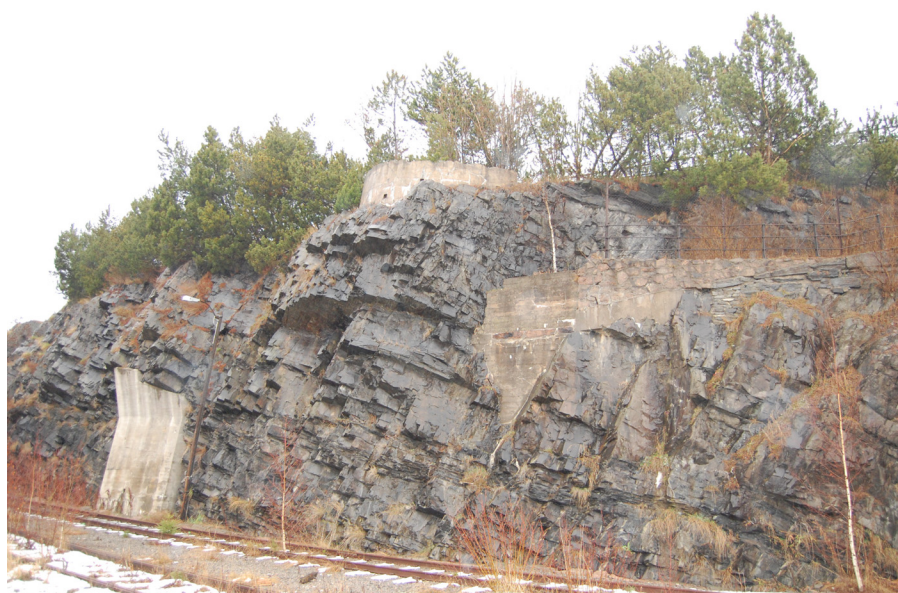
Det er steile skrenter i kalkstein langs Kongens gate, Snipetorggata, mellom Nedre og Øvre Hjellegate. Disse skrentene er delvis løse og har dårlig stabilitet. Figurene 4.2 og 4.3 viser eksempler på slike skrenter. Her bør det ved nybygg stilles krav til sikringskonstruksjonen med minst like lang levetid som byggene. (Det er ikke tilstrekkelig med levetid som for sikring av skjæringer langs veier og baner. Sikringskonstruksjoner langs veier og baner har levetid maksimalt 30 til 50 år. I åpne skjæringer langs veier og baner er det mye lettere adkomst for vedlikeholdsarbeider enn bak bygninger i et sentrumsområde.)

Figur 4.2 Viser bergskrent mot øst som er sikret med betongkonstruksjon.

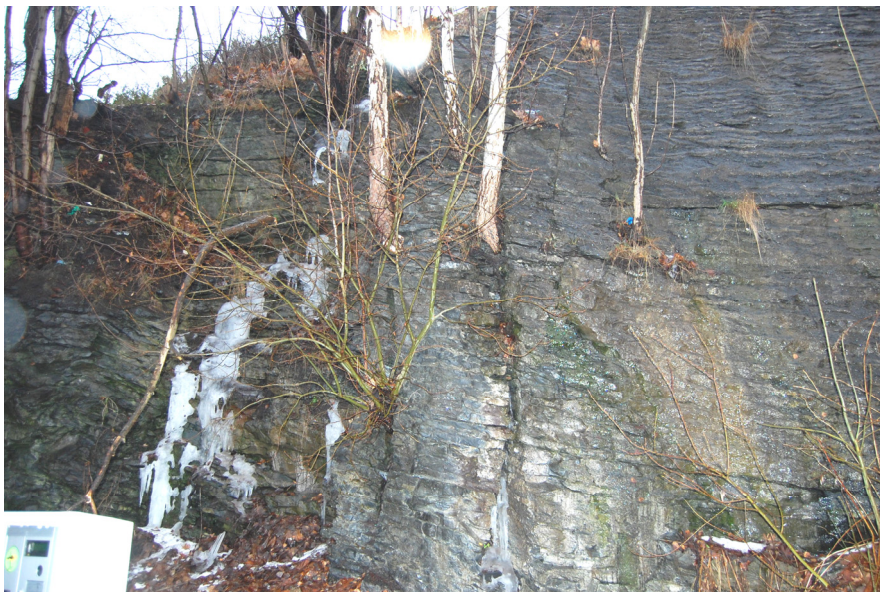
Figur 4.3 viser bergskrent mellom Øvre Hjellegate og Nedre Hjellegate.

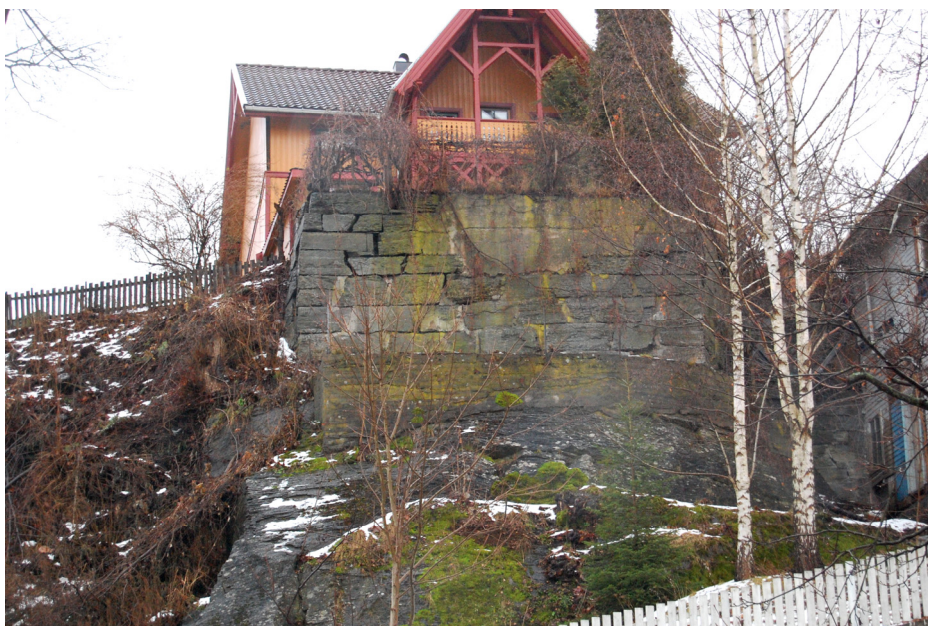
Vi har sett støttemurer som står dårlig og hvor foten kan svikte. Blokkfall kan også forekomme langs disse skrentene. Noen av disse støttekonstruksjonene kan også være en fare for publikum. Det burde vært foretatt en registrering av støttemurer og hvilken tilstand de har. I sær støttemurer langs eiendomsgrenser kan ha et større risikopotensial enn eieren er kjent med, se figur 4.4. Uhell med slike konstruksjoner dekkes heller ikke av alle husforsikringer.

Figur 4.4 Eksempel på støttemur med sprekker

Det ble under befaringen observert støttemurer med sprekker og deformasjoner. Noen av støttekonstruksjonene kan være en fare for folk. Det anbefales å gjøre en registrering av støttemurer og hvilken tilstand de er i. Det bør settes de samme krav til en støttemur som til en fasade med hensyn på personsikkerhet for arealet foran støttemuren.

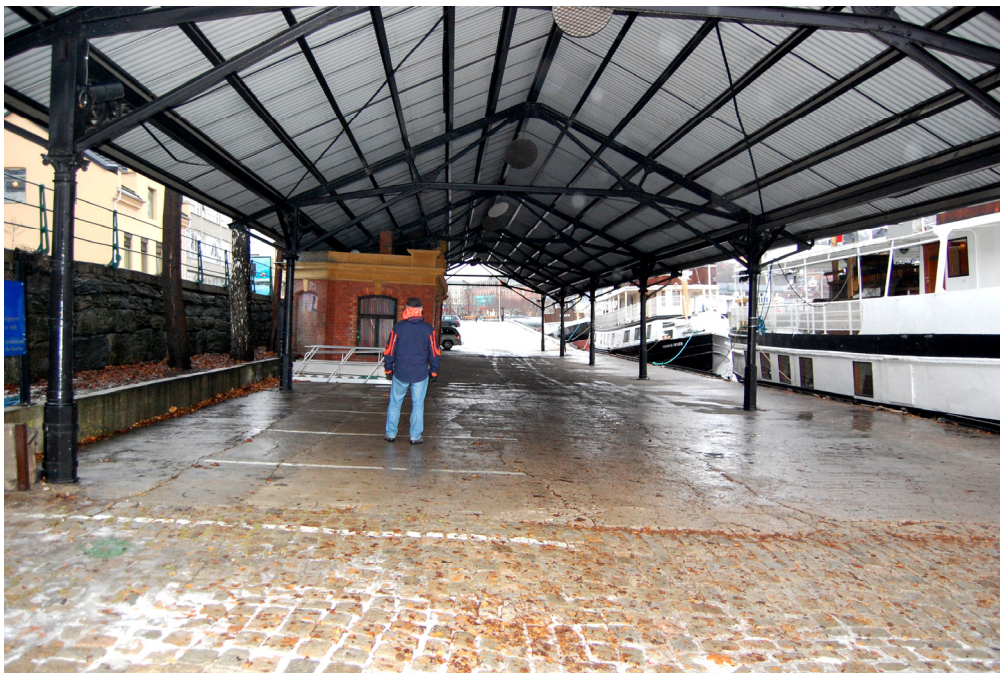
Husene er av eldre dato og flere av dem ser ut til å være utbedret grunnet sprekker etter setningsskader. Andre hus har sprekker i dag. Kaianlegg som ser ut til å være utbedret i nyere tid, viser også klare tegn på at de er utsatt for deformasjoner, figur 4.6. I figur 4.7 vises bilde der det har oppstått sprekker mellom steiner i en tørrmur. Kaia der Viktoria ligger ser ut til å ha fått store deformasjoner. Dette ses ved helning på selve kaia, taket og huset under taket.

Figur 4.6 Området som har fått betydelige deformasjoner

Indikasjonene på at det foregår betydelige deformasjoner i området er så store at vi vil anbefale at dette undersøkes nærmere. Det vil si at det utføres profilering både på land og i sjøen (sjøbunnsprofilering), samt geotekniske undersøkelser og vurderinger (beregninger) av stabiliteten ut mot Hjellevannet. Videre bør det utføres setningsnivellement på hus og kaianlegg slik at en kan få et bilde på setningshastigheten.

Mot Hjellevannet (Hjellen) anbefales at det også utføres geotekniske grunnundersøkelser og stabilitetsvurderinger (beregning). Dette fordi deformasjonene ser ut til å være relativt betydelige.

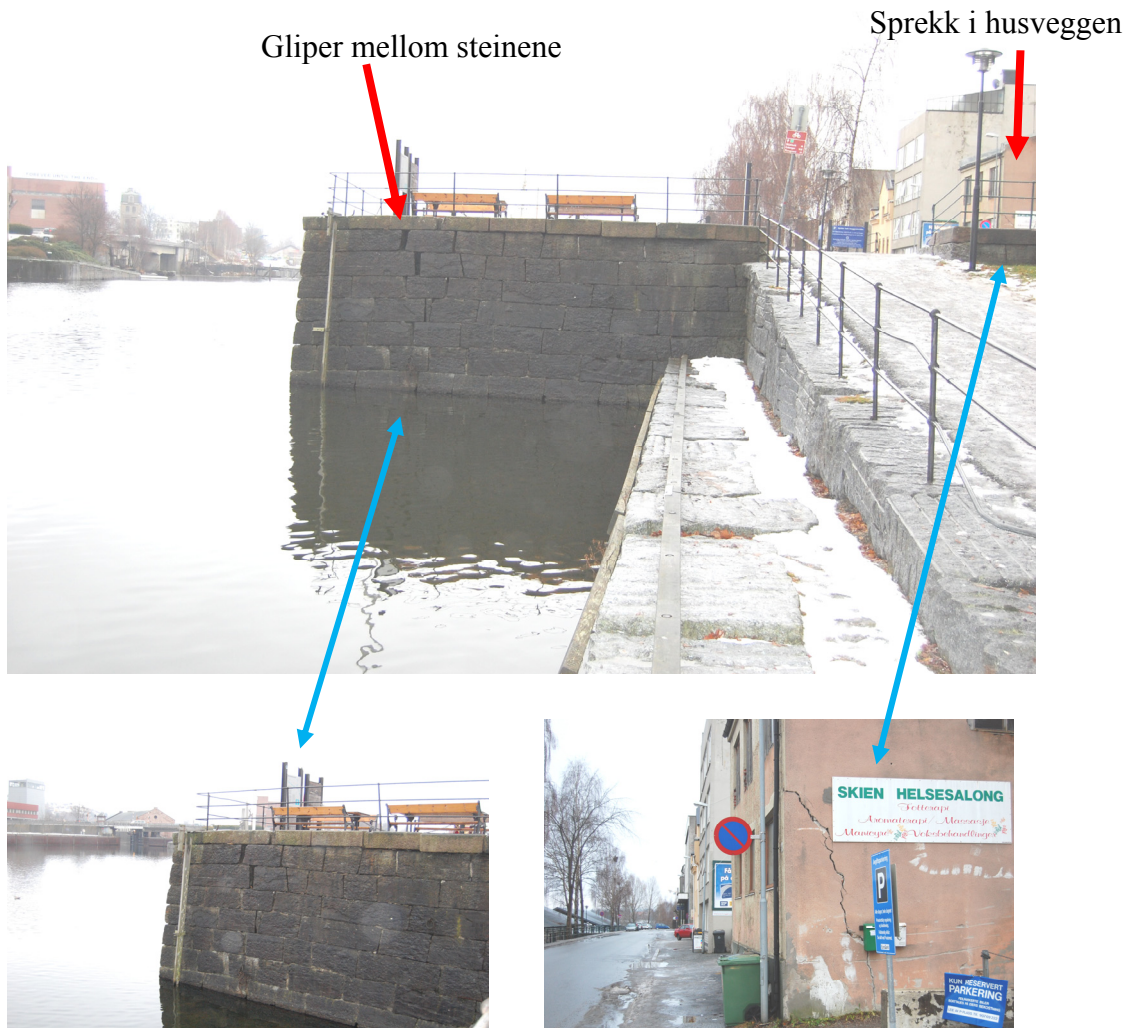
Figur 4.7 Havneområdet mot Hjellen.

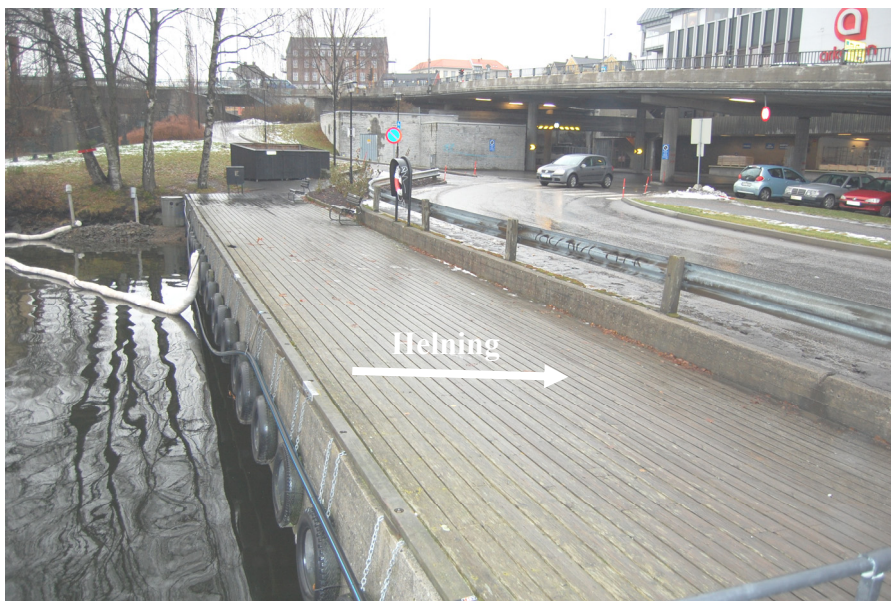
Langs nordsiden og østsiden av Bryggevannet er det brygge og kaianlegg for mindre båter, figur 4.8. Helt i nord mot rundkjøringen er det en kai med tredekke som er betydelig skjev. Den ser ut til å ha fått setninger inn mot land. Dette skyldes trolig at terrenget har satt seg inn mot veien på grunn av oppfylling, men det kan også skyldes dårlig stabilitet mot sjøen, figur 4.9 og 4.10.

Figur 4.9 Brygge som heller innover.

Vi anbefaler at det her utføres nivellement for måling av setninger og setningshastigheter. Videre bør det gjøres geotekniske undersøkelser og vurderinger i det minste om det skal gjøres utbygginger i området.

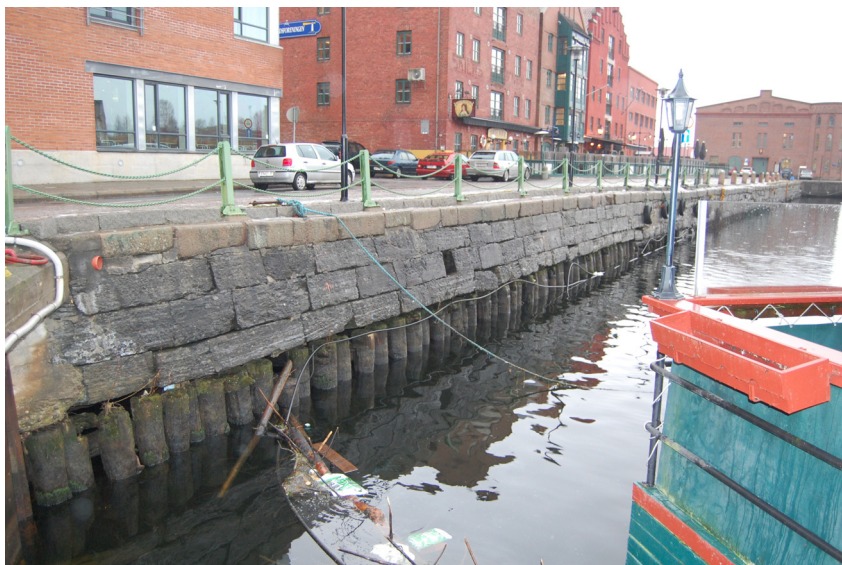
Figur 4.10 Kai langs østsiden av Bryggevatnet.
