**R-323-3 HEIMDALSBYEN**  
**RINGVEG NORD**  
**str. Østre - Vestre Parallelveg**

**GRUNNUNDERSÖKELSE  
GEOTEKNISK VURDERING**

**GEOTEKNISK AVD. TIV 22/5-74**

Ringveg Nord fra Østre - til Vestre Parallelveg.

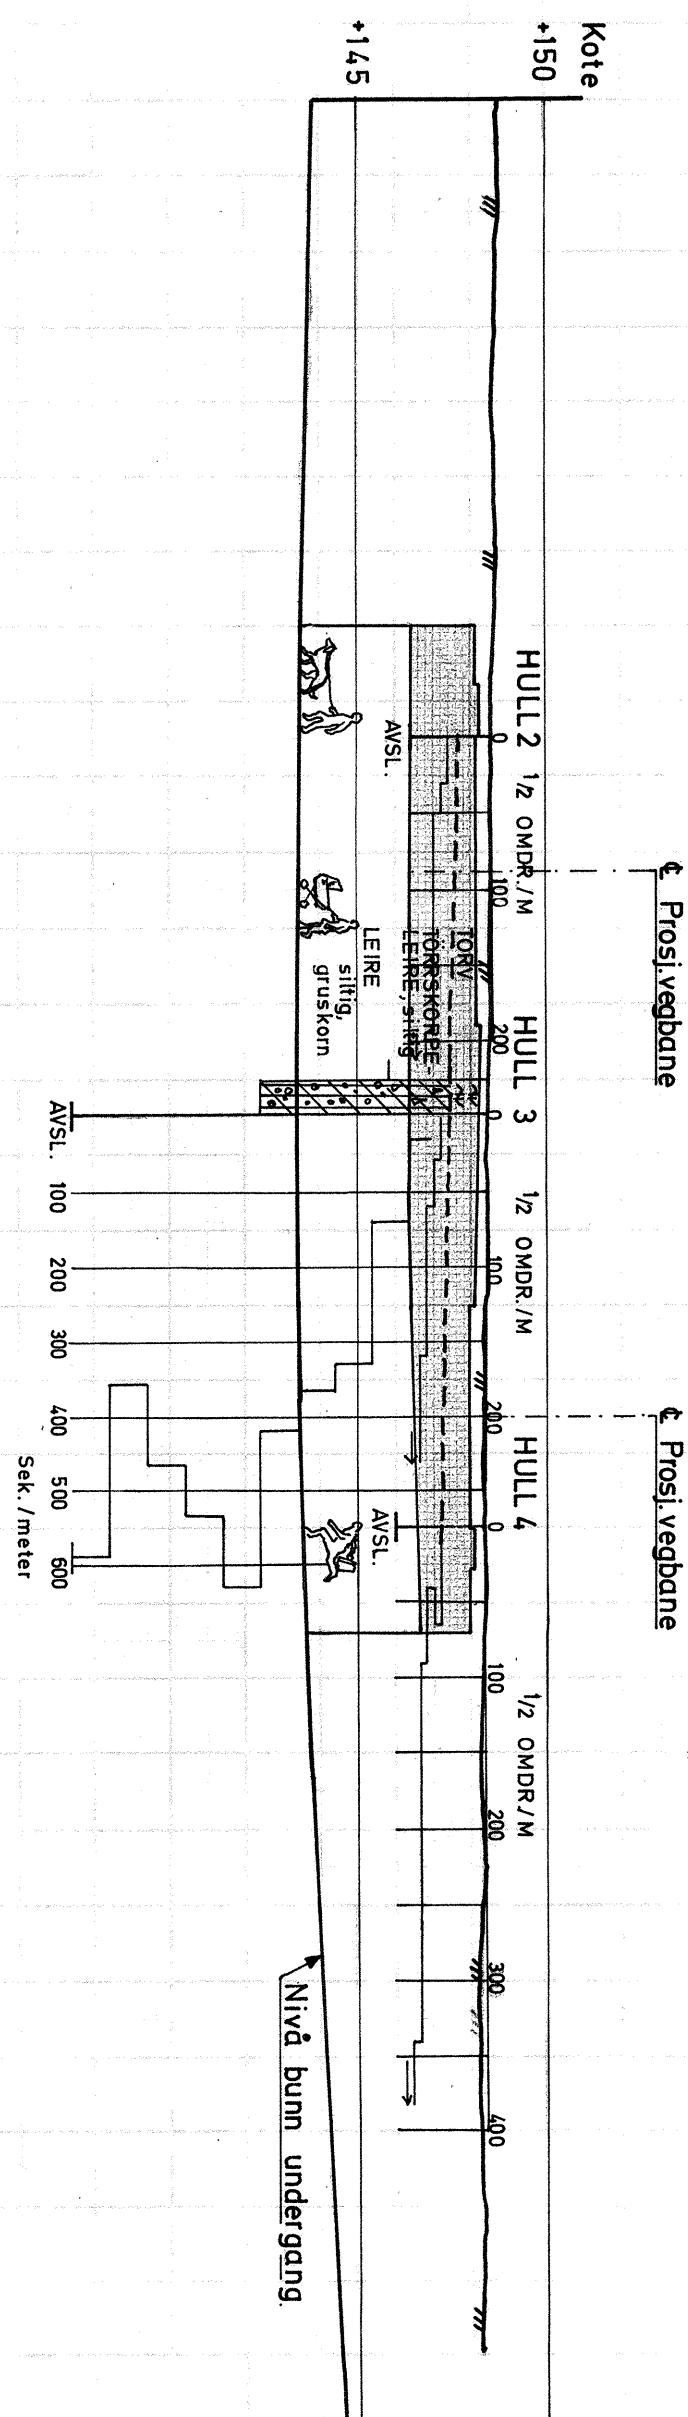
**PROFIL II**  
**Tverrprofil gjennom pel 110**

Når det gjelder undergangen ved p.nr. 110 ( se bilag 3 ) kan denne fundamenteres på såler i angitt høyde i det faste leirlaget. Det kan bæreevnemessig benyttes såletrykk opptil 25 t/m<sup>2</sup> uten at det ventes vesentlige setninger.

Fotgjengerundergangen ved p.nr.110. kan fundamenteres på såler i angitt dybde med såletrykk 25 t/m<sup>2</sup>.

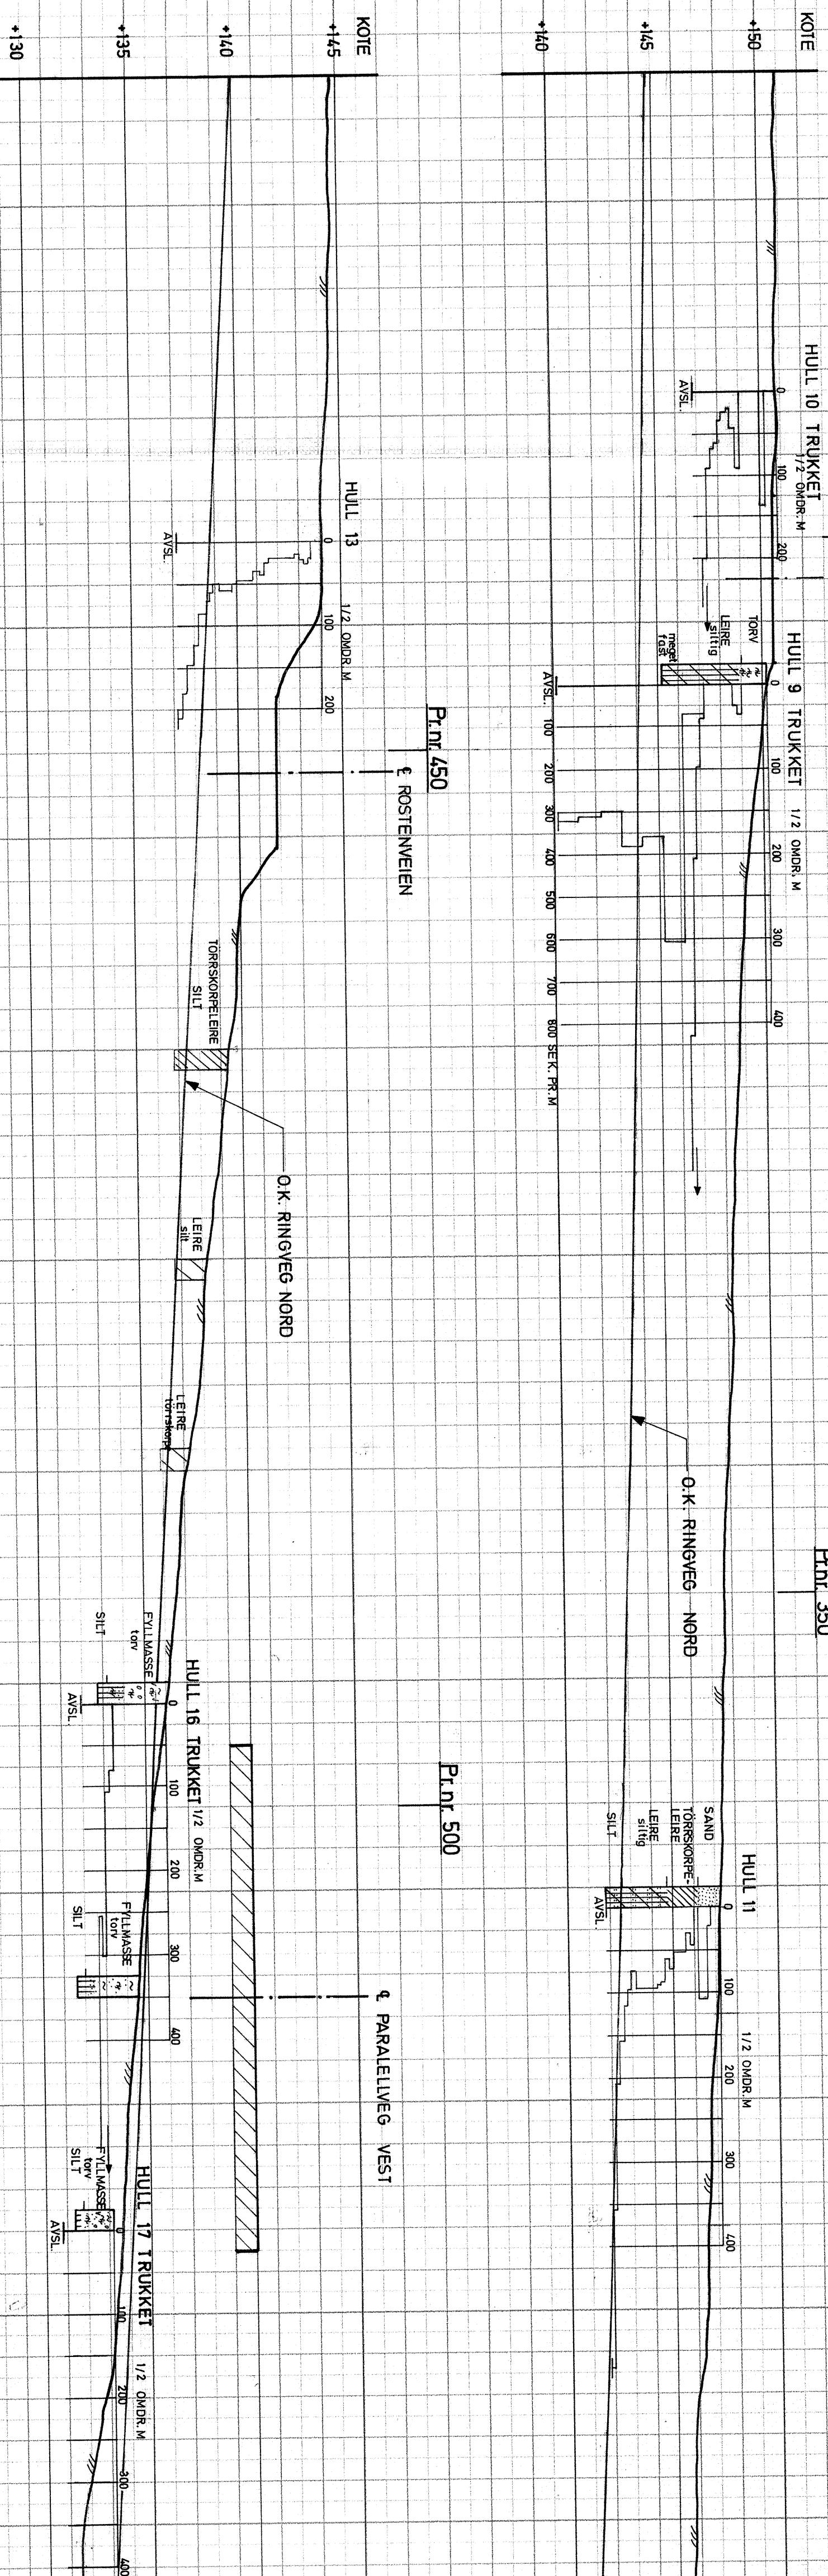
PROFIL V

Fra E-6 til Rostenvegen går den prosjekterte veg i ca. 5 m skjæring. Videre fra Rostenvegen minker skjæringsdybden og ved krysningen med Vestre Parallelveg går vegen over på fylling.

På største del av strekningen E-6 - Rostenvegen vil vegplanum komme ned i det faste leire/siltlaget.

Skjæringsskråningenes stabilitet mot dyptgripende utglidninger viser tilfredstillende beregnet sikkerhet, F=2 ved helning 1:2.

Overflateglidninger i skråningen kan, både i anleggsperioden og på lengre sikt bli et problem, da leira inneholder grovere lag av silt og finsand, som gir konsentrert grunnvannstrømning mot skråningene. En kan også støte på problemer i anleggstiden med vanntilstrømning til og oppbløting av traubunnen.

Vest for E-6 går vegen i ca. 5 m skjæring. Overflatestabiliteten i skjæringen kan p.g.a. grovere vannførende lag bli noe vanskelig, men kan bedres ved drenering og/eller utslaking av skråningene. All torvholidig fyllmasse under vegen ( boring 16 og 17 ) må fjernes og erstattes med gode masser.
