Bø videregående skole. Ny gymsal  
Geoteknisk rapport

Grunnundersøkelser og orienterende geotekniske vurderinger  
110164r1

23. februar 2012

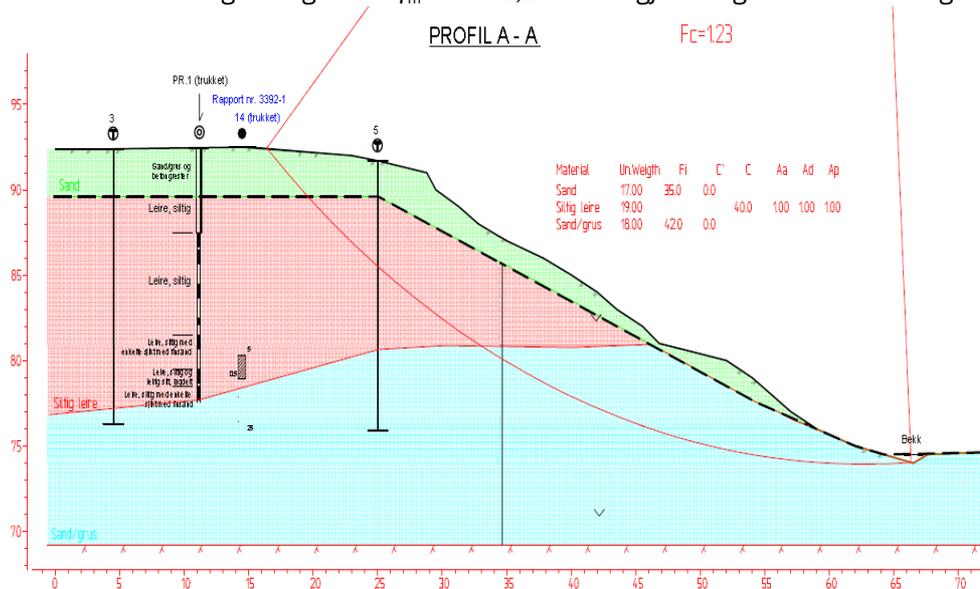
Figur 3: Skråningsstabilitet i nordøst, udrenerte forhold

Orienterende stabilitetsberegninger i skråningene i nordøst hvor det er påvist svakest grunn viser sikkerhet mot utglidning med  $\gamma_m = \text{ca.}1,2$ . Dette gjelder grunne overflateglidninger som vist på figurene:

Beregningene viser at skråningen i nordøst hvor det er registrert forekomst av leire har for lav beregningsmessig sikkerhet mot utglidning iht. NVE's retningslinjer, ref. [4]. For å forbedre stabiliteten av skråningen bør det utføres topografiske endringer. Vi mener at mest aktuelle løsninger vil være motfylling i skråningsfoten kombinert med erosjonssikring av bekkeleiet forbi denne strekningen. Tiltaket anbefales vurdert nærmere i detaljprosjekteringsfasen når bygget er endelig plassert og laster fra utbyggingsområdet foreligger. Dette for å bestemme optimal form på motfyllinga slik at tilfredsstillende sikkerhet oppnås sett i forhold til utnyttelsen av tomta. Mest sannsynlig bør det utføres supplerende grunnundersøkelser i nedre del av skråningen på dette partiet for å danne grunnlag for dimensjonering av nødvendig motfylling av velgraderte steinmasser.

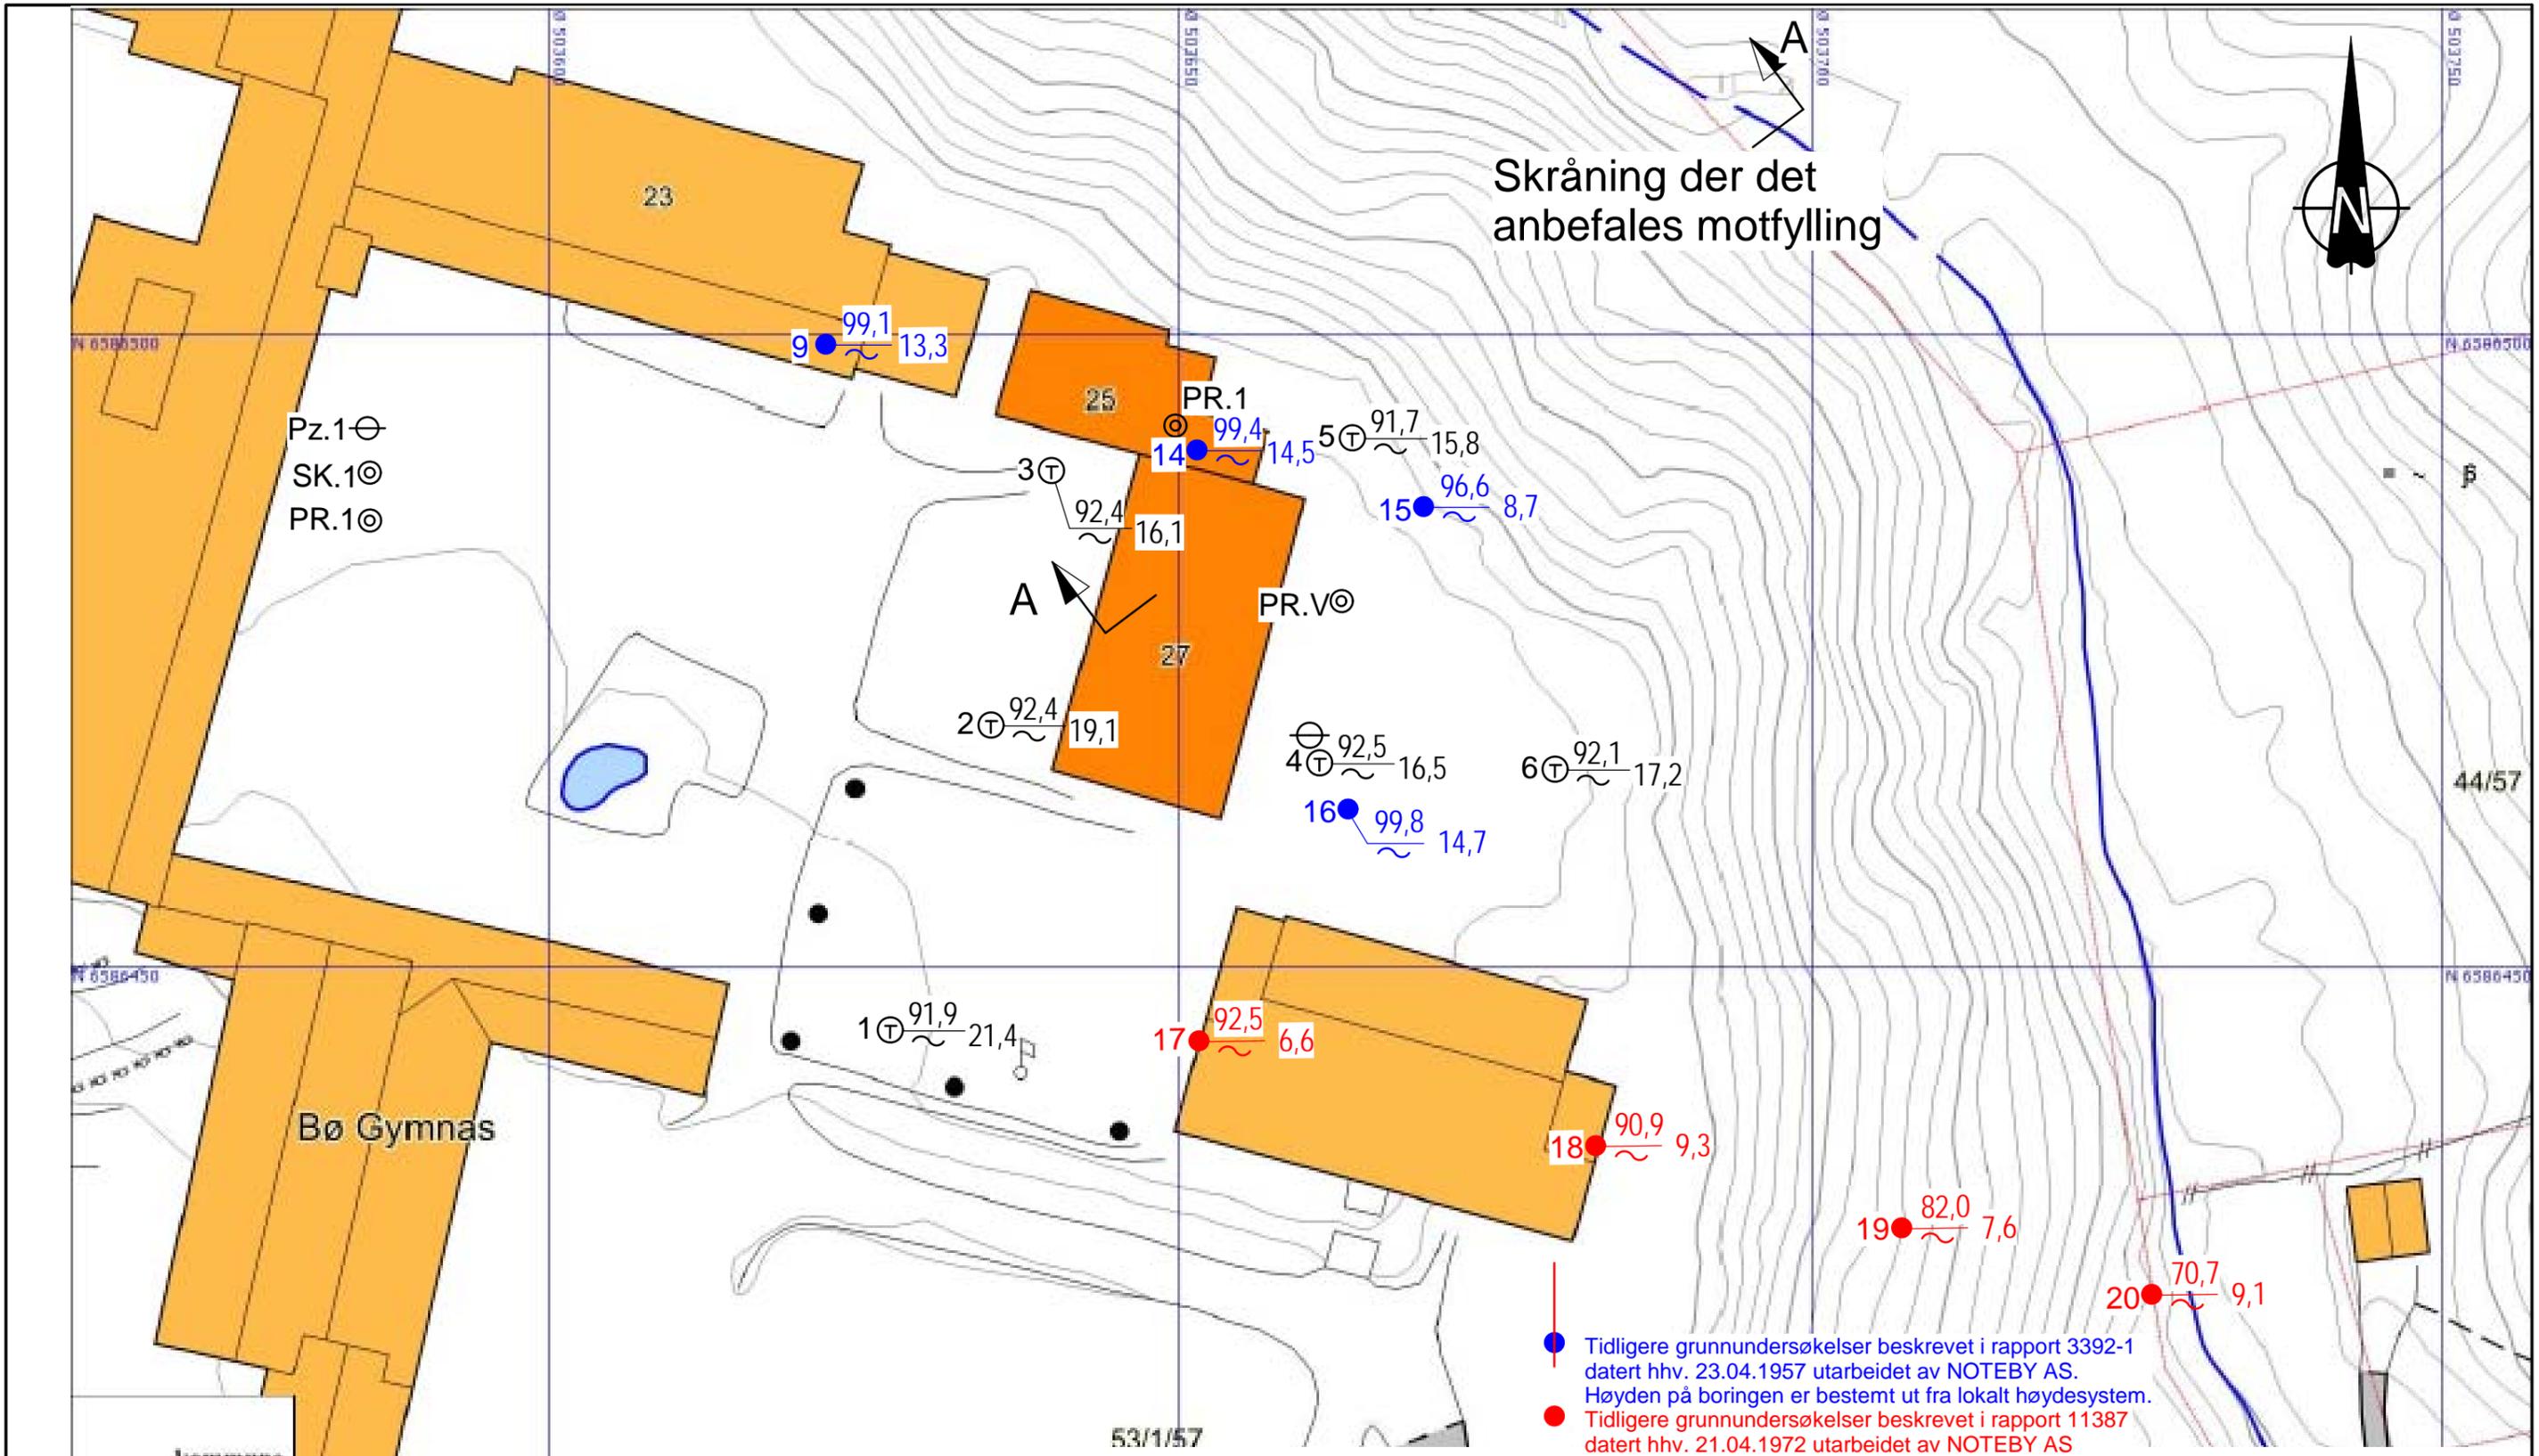
Skråning der det anbefales motfylling

Stabilitet ut fra dagens situasjon er tilfredsstillende unntatt på et parti lengst nordøst. Her vil vi anbefale at det etableres motfylling nederst i skråningen kombinert med at bekken i dalbunnen erosjonssikres på denne strekningen.
