Geoteknisk utredning av kvikkleiresone 1345 Bø sentrum, Bø i Telemark

Stabilitetsvurderinger

20120204-02-R
FORELØPIG
Rev. nr.: 0

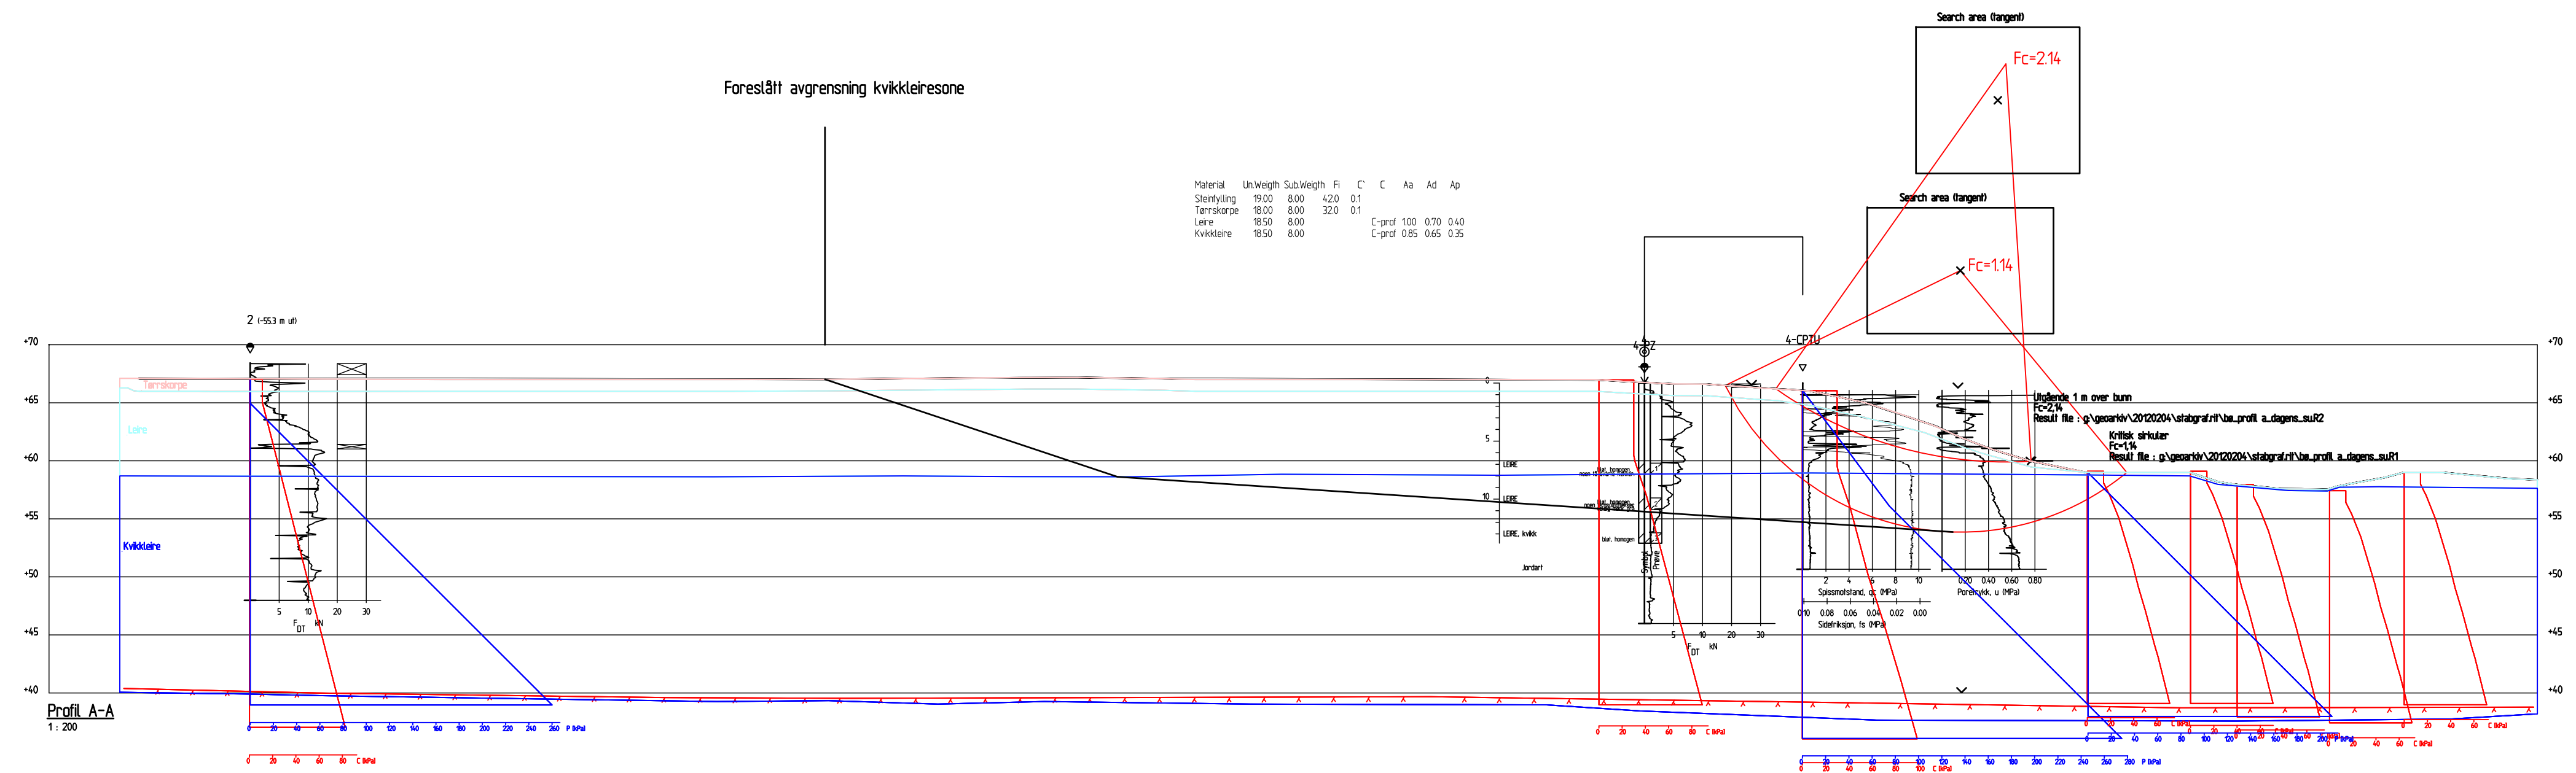
Udrenert stabilitetsanalyse av dagens situasjon med forutsetningene over, gir materialfaktor $\gamma_m = 1,14$ for mest kritiske glideflate. Kritisk glideflate er ca. 35 m lang og 7,5 m dyp. Kritisk glideflate skjærer ned i kvikkleire, med dypeste punkt av glideflaten ca. 5 m under bunn av ravinen (ca. kote +54).

Udrenert analyse er også utført for sirkulær skjærflate med utgående 1 m over foten av skråningen (vedlegg B1). Materialfaktoren for denne glideflaten er så høy som $\gamma_m = 2,14$, og glideflaten går heller ikke ned i kvikkleire.

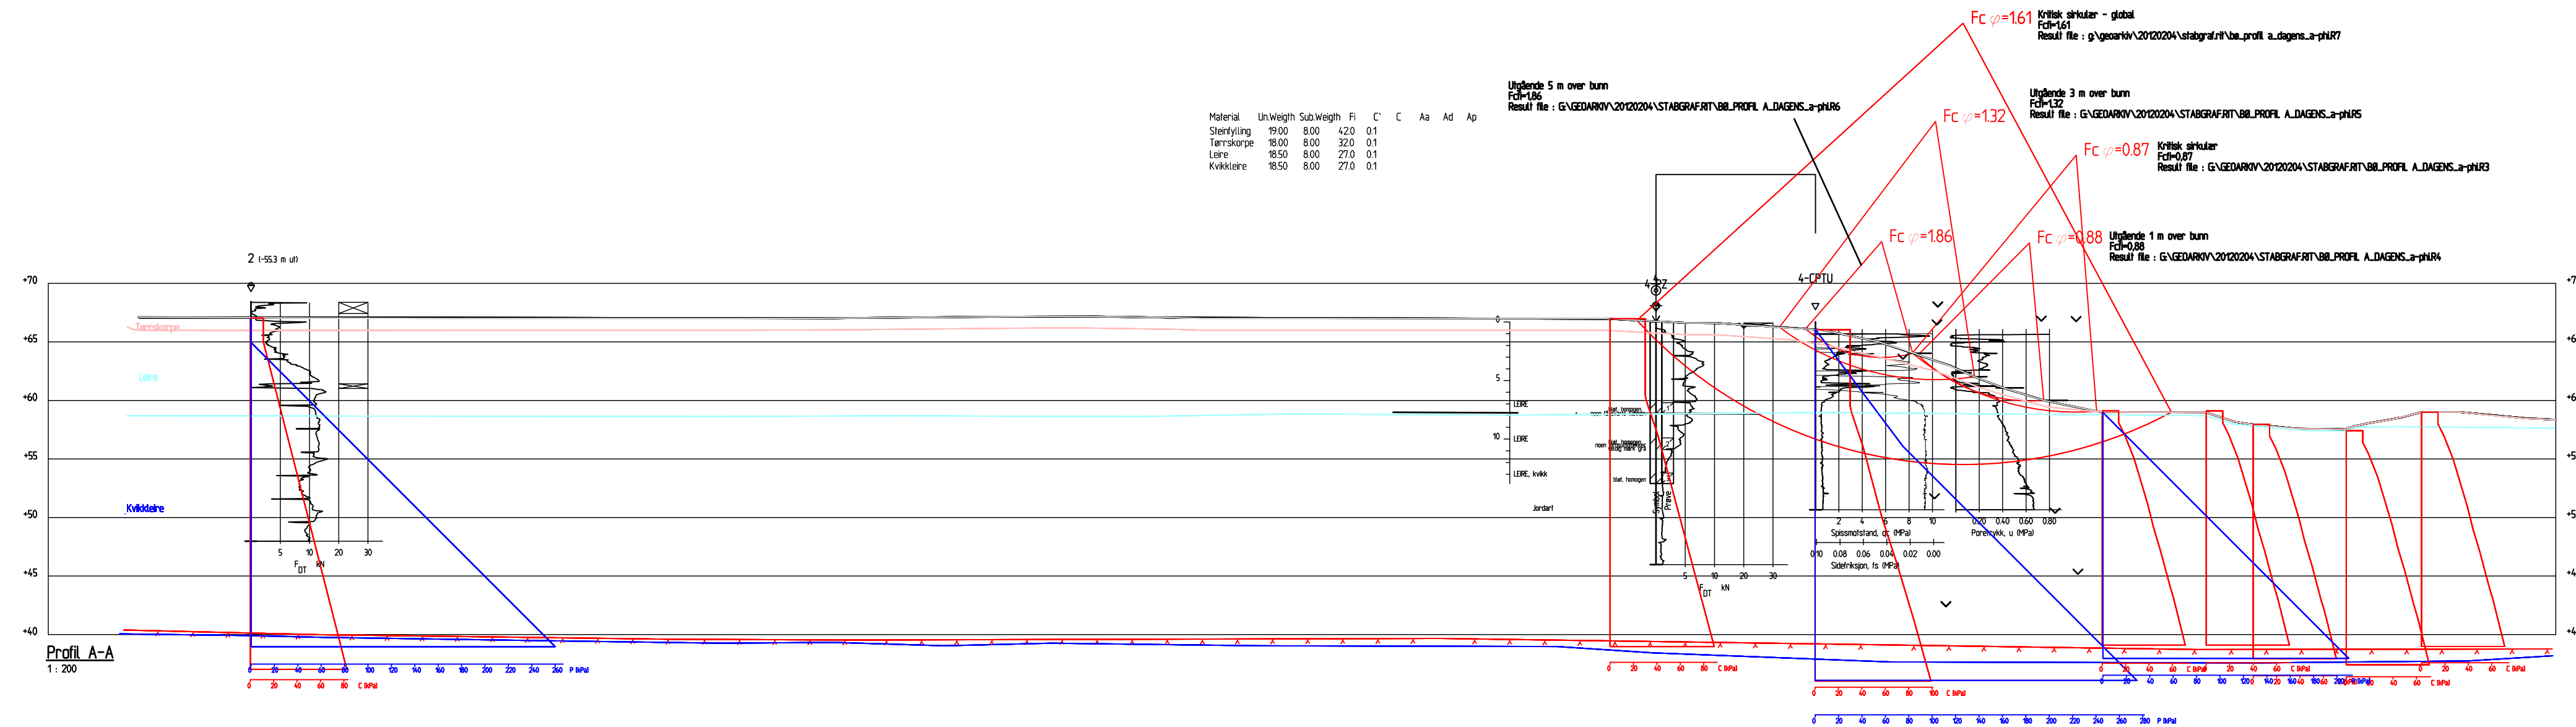
Resultater fra drenert analyse av dagens situasjon er vist i vedlegg B2. Beregningene er gjort med de samme poretrykksbetingelser som er lagt til grunn ved tolkning av CPTU-sonderinger, dvs. noe hydrostatisk undertrykk, og gir materialfaktor $\gamma_m = 0,87$ for mest kritiske glideflate. Dette er lavere enn verdien som tilsvarer labil skråning ($\gamma_m = 1,0$), og innebærer at forutsetningene for den drenerte analysen er noe for konservative. Det antas da at materialfaktoren tilsvarer labil skråning. Krav om ”vesentlig forbedring” i hht. ref. /9/ innebærer da 15 % forbedring av beregningsmessig sikkerhet ut fra dagens situasjon med utgangspunkt i beregnet materialfaktor for dagens tilstand.

Materialfaktoren ved drenert analyse er også beregnet for sirkulære skjærflater med utgående på varierende kotenivå i skråningen, hhv. 1, 3 og 5 m over bunn. Skjærsirkler med utgående opp til nivå 3 m over foten av skråningen har alle beregnet materialfaktor $\gamma_m < 1,4$. Drenert analyse av dagens situasjon, med den restriksjon på glidesirklene at de må gå ned i leira under tørrskorpelaget¹, gir imidlertid materialfaktor $\gamma_m > 1,61$.

Lav beregningsmessig sikkerhet for drenert analyse anses her ikke å være et problem i seg selv, da kritisk bruddflate er relativt grunn og ikke går ned i kvikkleire. Indirekte kan slike glidninger imidlertid være et problem, dersom den udrenerte materialfaktoren svekkes som følge av utglidninger av skråningsfoten. Erosjon og suksessiv utglidning av skråningsfoten/elvekant er en kjent utløsningsmekanisme for naturligutløste kvikkleireskred.

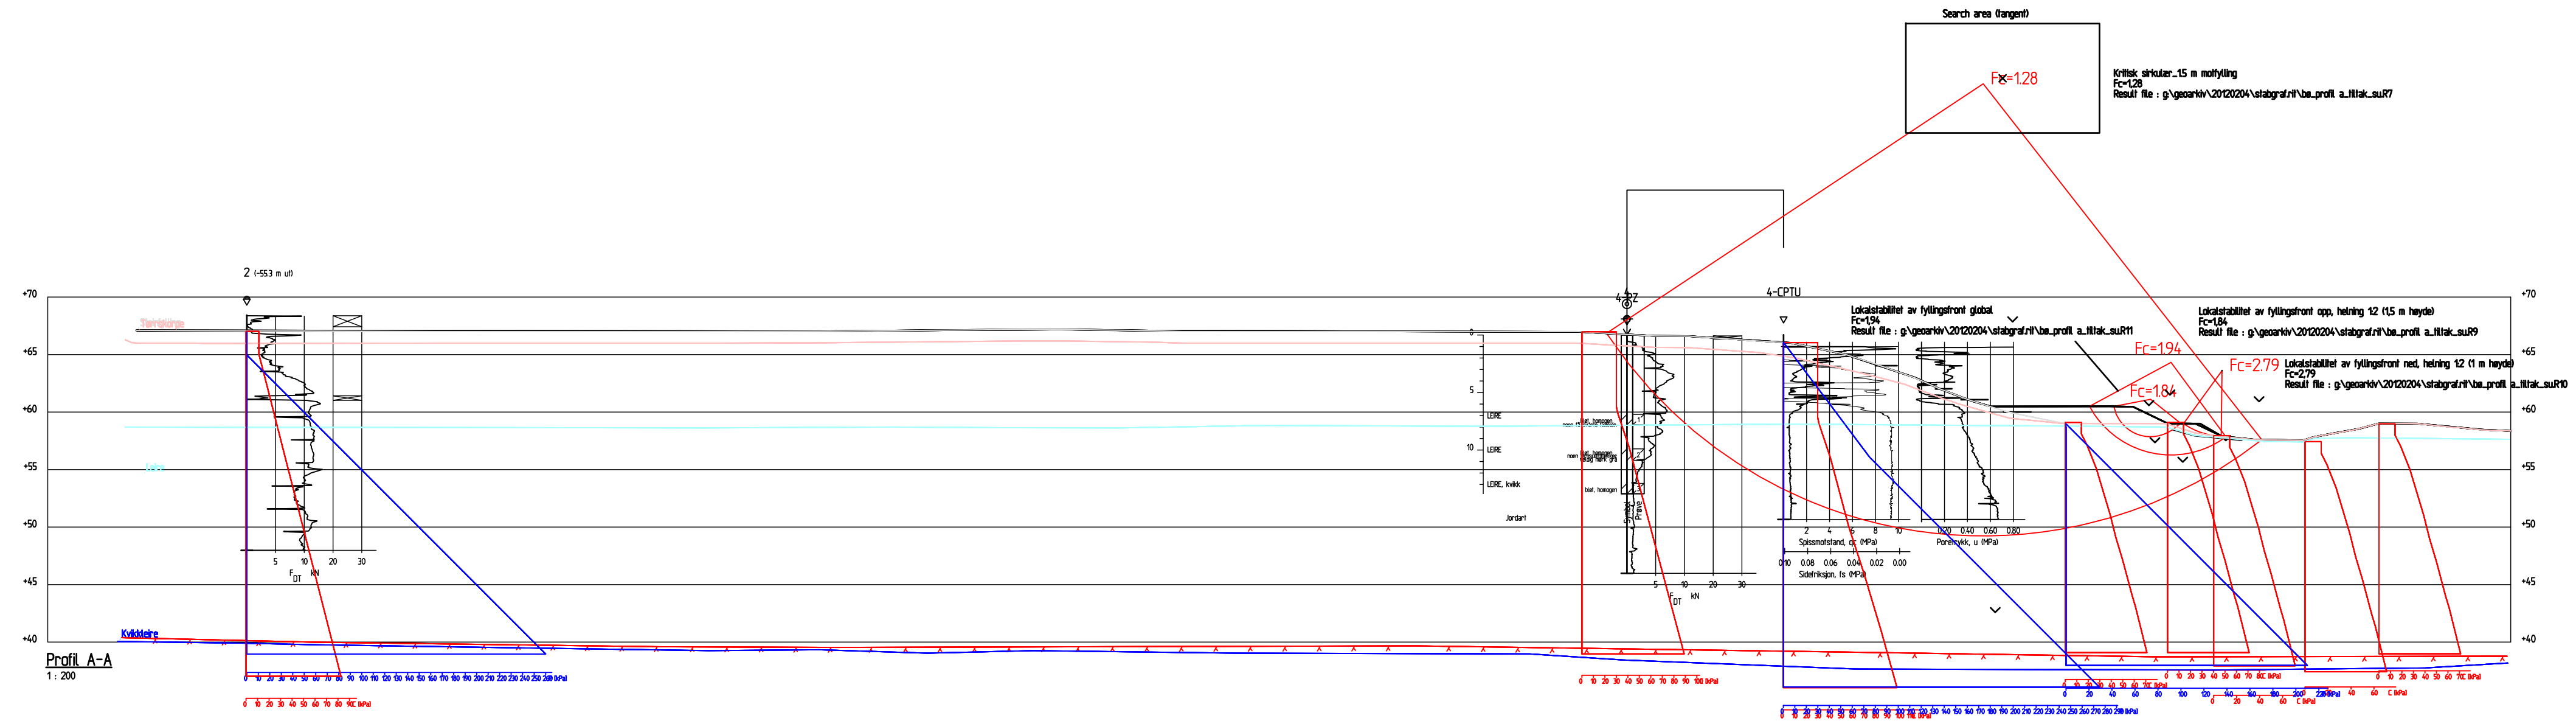
Resultater for udrenert analyse av stabiliserende tiltak er vist i vedlegg B3. Tabell 5-2 oppsummerer beregnet materialfaktor for udrenert analyse av horisontal motfylling i foten av skråningen med gjennomsnittlig tykkelse 1,5 m og ca. 12,5 m kronelengde. Motfyllingen er resultat av en optimalisering. Kritisk skjærflate er vist. Etter tiltaket er beregnet materialfaktor tilfredsstillende.

Lokalstabilitet av fyllingen er kontrollert og vist i vedlegg B3. For udrenert analyse gir helning 1:2 tilfredsstillende stabilitet ($\gamma_m = 1,84$).

Utlegging av motfylling av stein i nedre del av skråningen vil forbedre stabiliteten av skråningen.

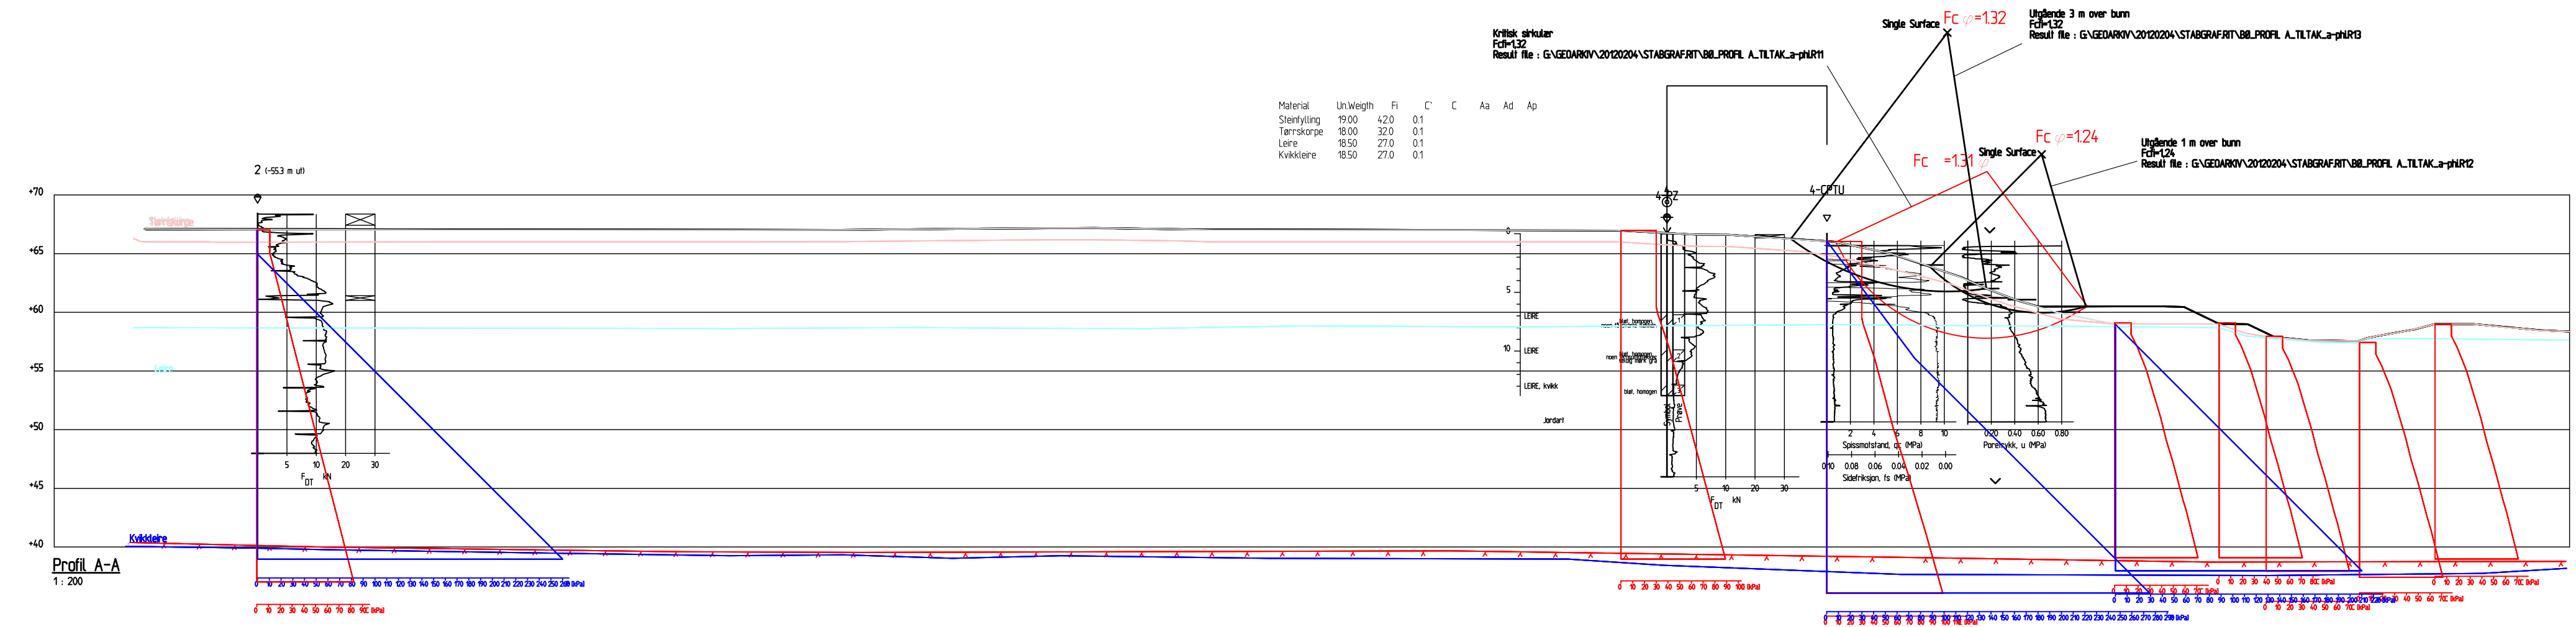
Som regel vil tiltak nødvendig av hensyn til udrenert analyse også medføre at krav til drenert materialfaktor blir innfridd. Drenert analyse av det stabiliserende tiltaket nødvendig av hensyn til udrenerte forhold gir akseptable stabilitetsforhold, med kritisk materialfaktor $\gamma_m = 1,31$. Kritisk skjærflate etter tiltak er vist i vedlegg B4.

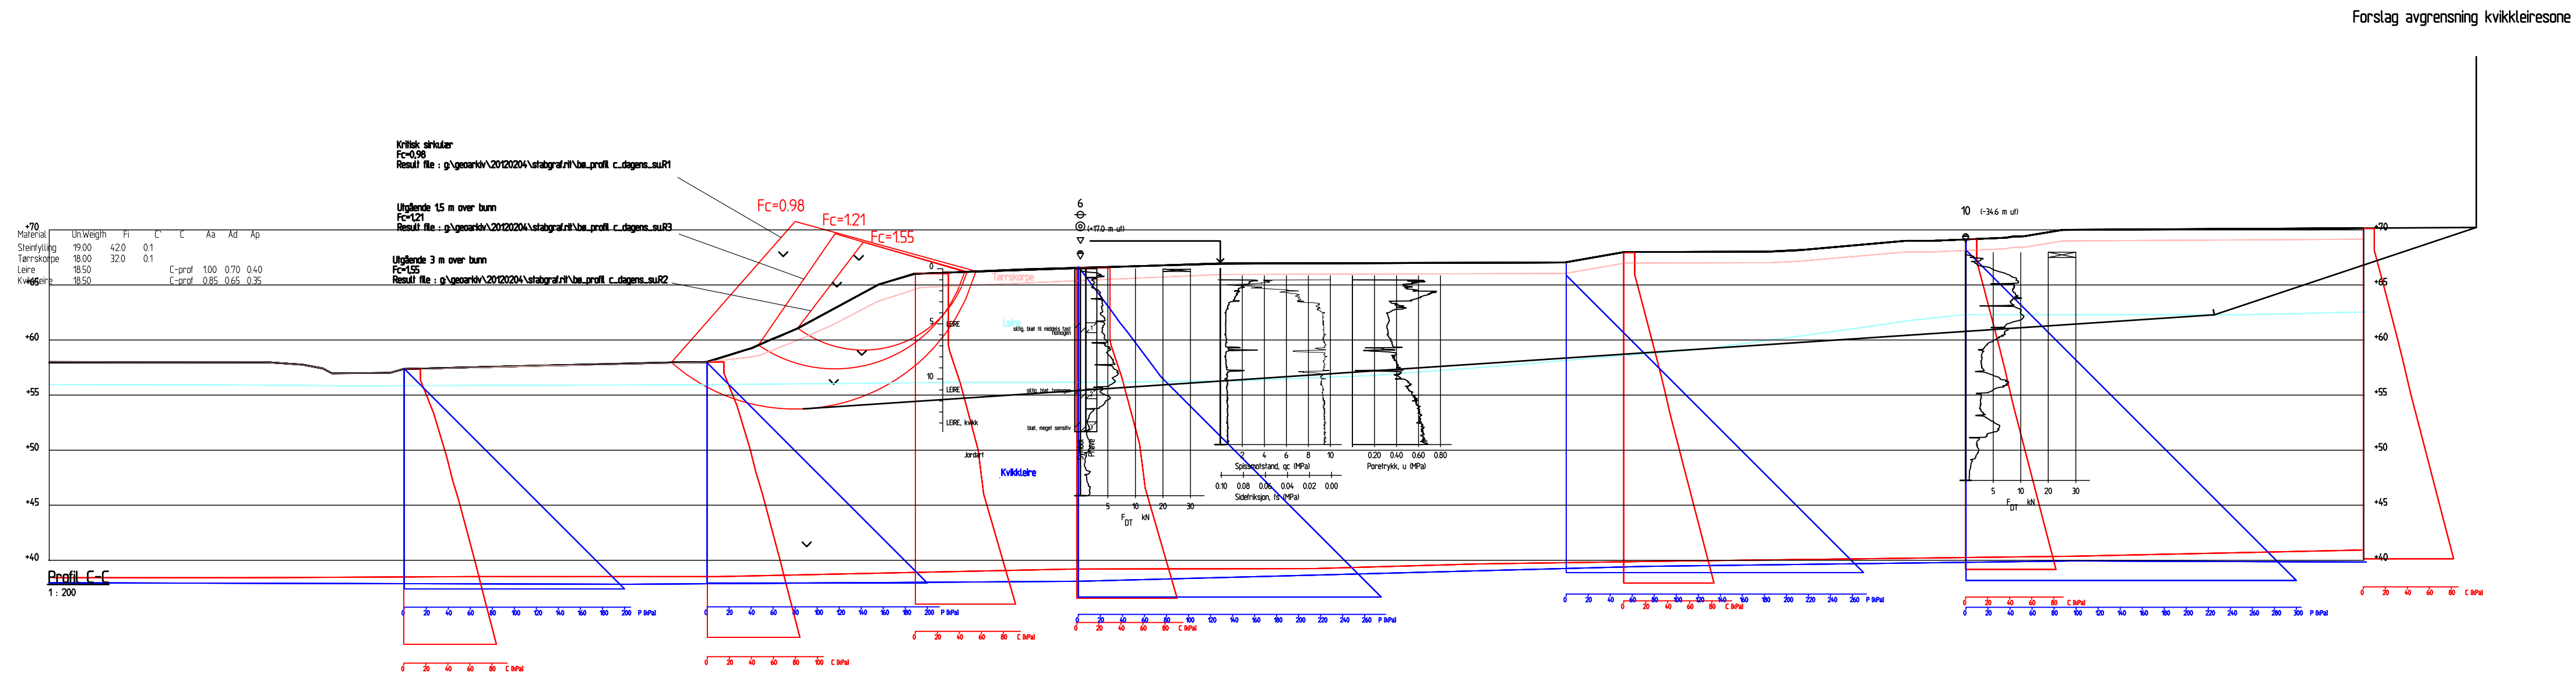
Udrenert stabilitetsanalyse av dagens situasjon med forutsetningene over, gir materialfaktor $\gamma_m = 0,98$ for mest kritiske glideflate, med andre ord beregningsmessig labile stabilitetsforhold. Kritisk glideflate er ca. 27,5 m lang og 12,5 m dyp. Kritisk glideflate skjærer ned i kvikkleire, med dypeste punkt av

glideflaten ca. 4,5 m under bunn av ravinen (ca. kote +53,5). For udrenert tilstand er materialfaktoren også beregnet for sirkulære skjærflater med utgående på varierende kotenivå, hhv. 1,5 og 3 m over foten av skråningen (vedlegg C1 og Tabell 5-3).

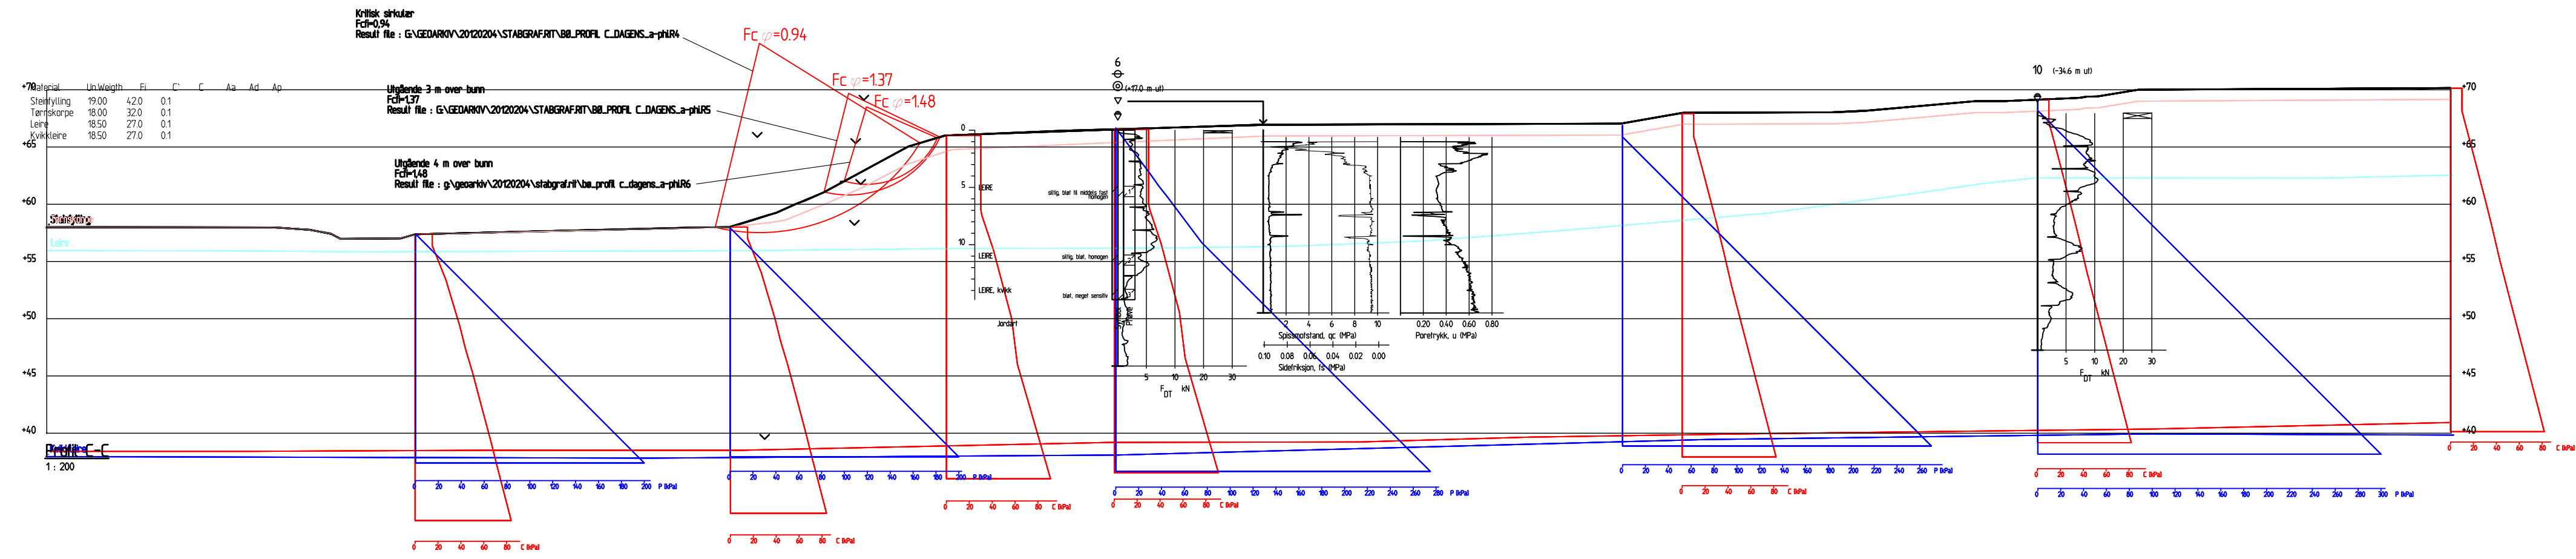
Resultater fra drenert analyse for dagens situasjon er vist i vedlegg C2. Beregningene er gjort med de samme poretryksbetingelser som er lagt til grunn for tolkning av CPTU-sondering og estimering av udrenert skjærstyrke. Analysen gir beregnet materialfaktor $\gamma_m = 0,94$ for mest kritiske glideflate. Den kritiske glideflaten går ikke ned i kvikkleire. Krav til materialfaktor etter stabiliserende tiltak ("vesentlig forbedring" i hht. ref. /10/) for drenert analyse er $\gamma_m = 1,08$. Materialfaktoren er også beregnet for sirkulære skjærflater med utgående på varierende kotenivå i skråningen, hhv. 3 og 4 m over bunn. Opptil utgående på 3 m over foten av skråningen er beregnet minste materialfaktor $\gamma_m < 1,4$ (hoveddelen av kritisk skjærflate går i leire²).

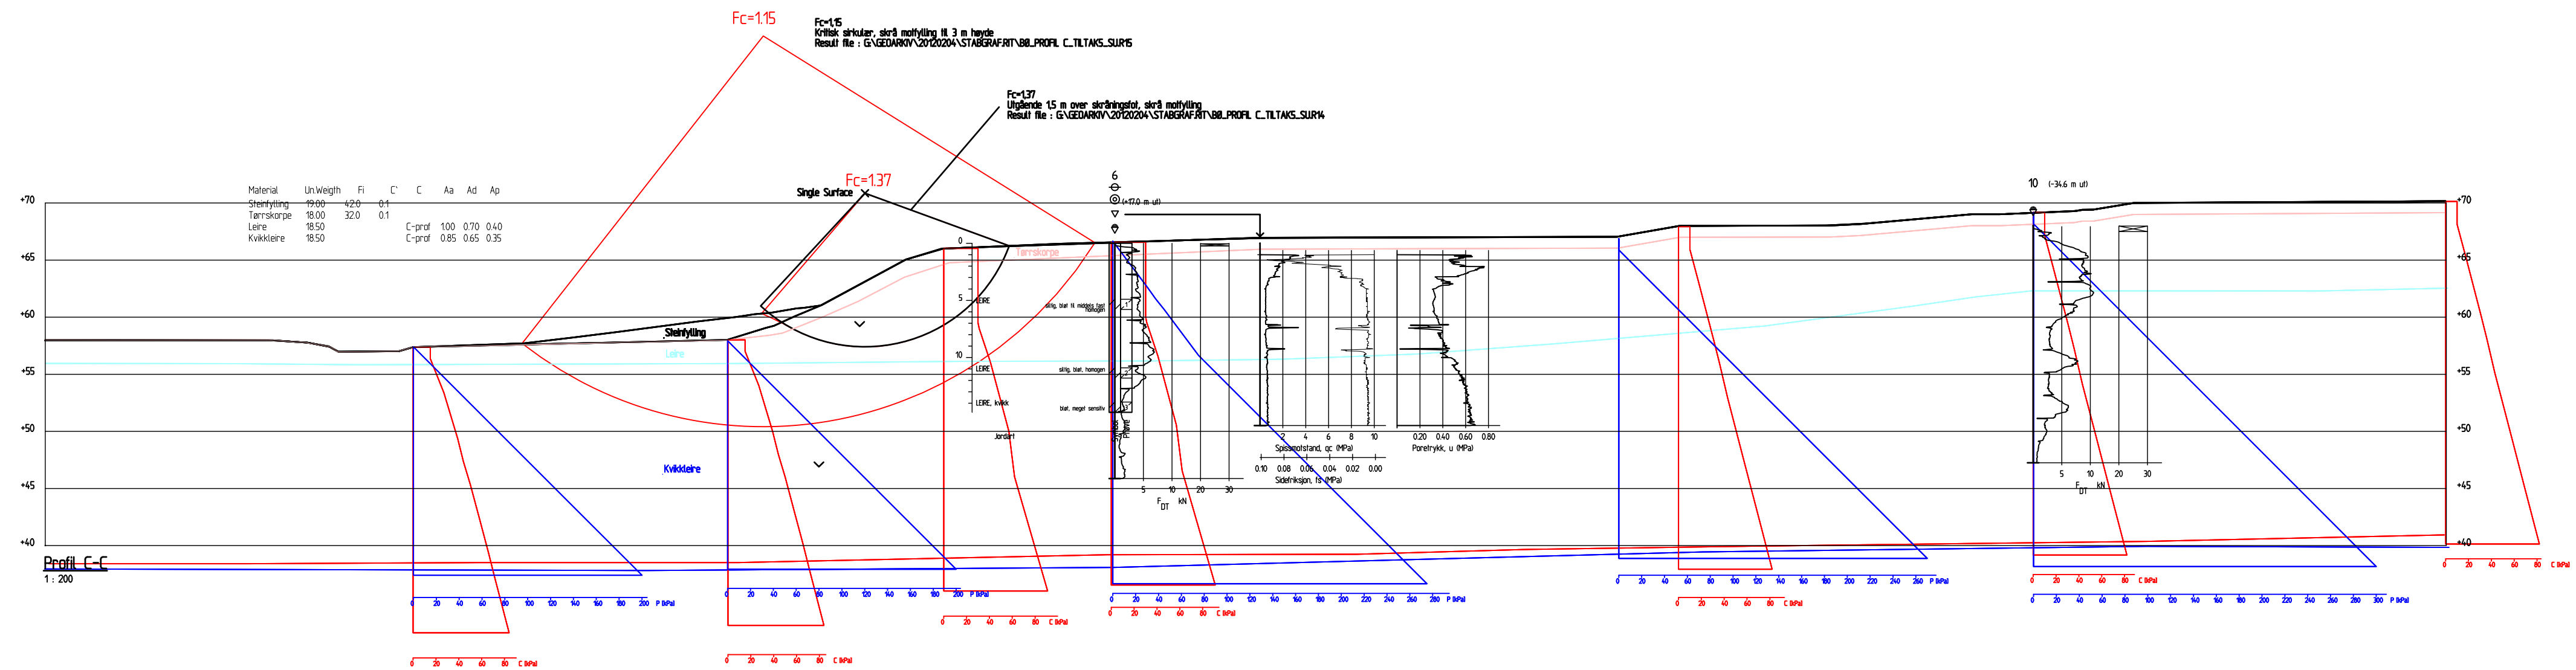
Resultater for udrenert analyse av stabiliserende tiltak er vist i vedlegg C3. Tabell 5-4 oppsummerer beregnet materialfaktor for udrenert analyse av skrå fylling med helning 1:8 til 3 m over bunn av skråningen, dvs. total bredde ca. 25 m og tverrsnittsareal om lag 25-30 m². Motfyllingen er resultat av en optimalisering. Resultater er vist for kritisk skjærsirkel, og for skjærsirkelen identisk med skjærsirkel i

Tabell 5-3 (C_0a), med utgående på 1,5 m over ravinebunn. Etter oppfylling er beregnet materialfaktor tilfredsstillende for alle skjærsirkelene ut fra krav i ref. /10/.

Utlekking av motfylling av stein i nedre del av skråningen vil forbedre stabiliteten av skråningen.

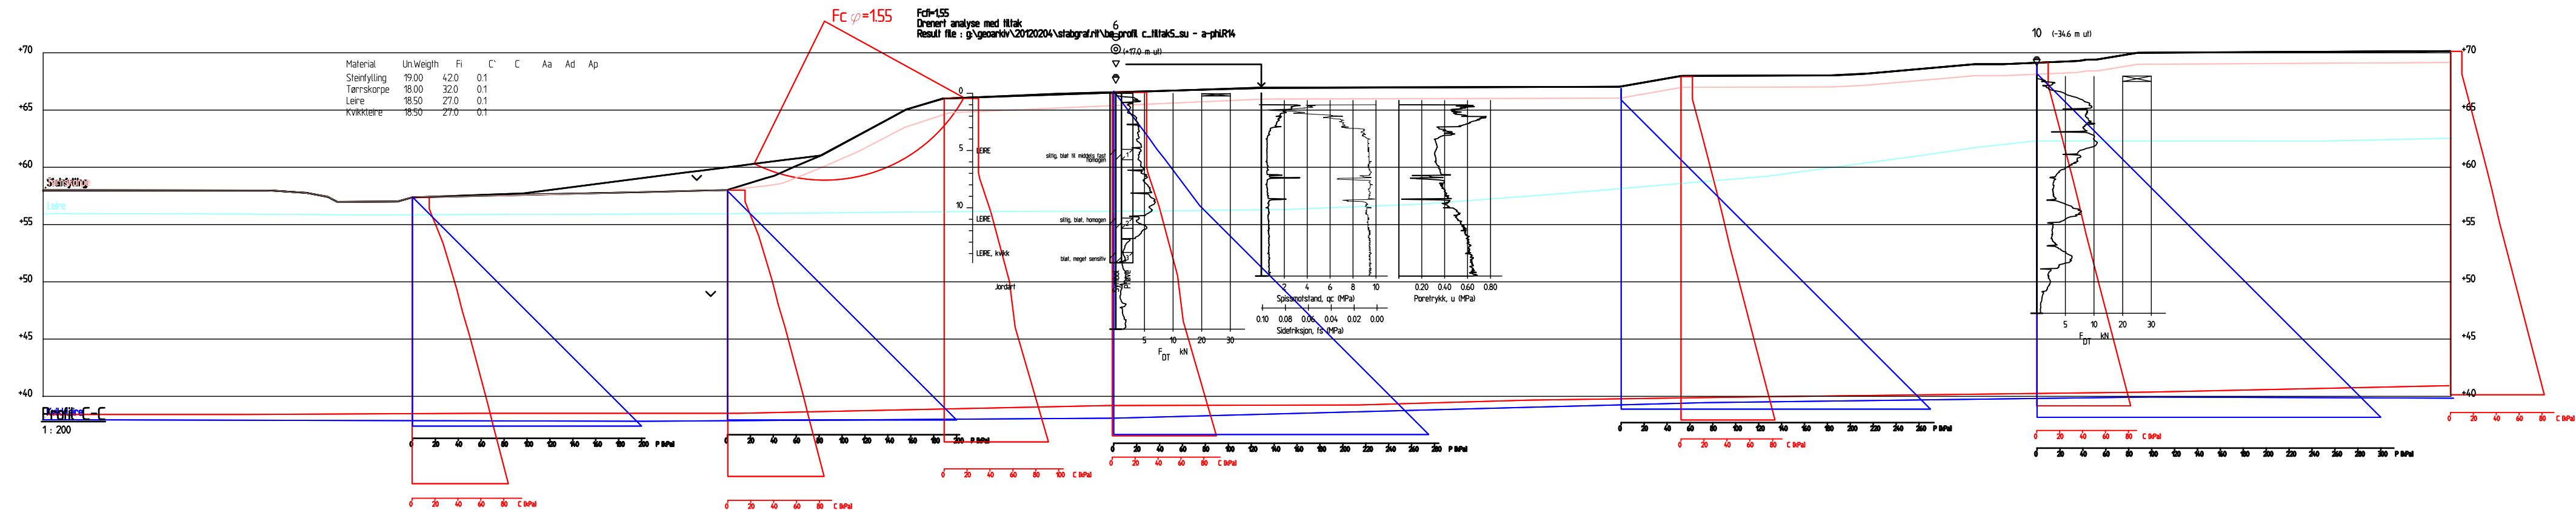
Drenert analyse av det samme stabiliserende tiltaket gir kritisk materialfaktor $\gamma_m = 1,55$, som er tilfredsstillende. Kritisk skjærflate etter tiltak er vist i vedlegg C4.

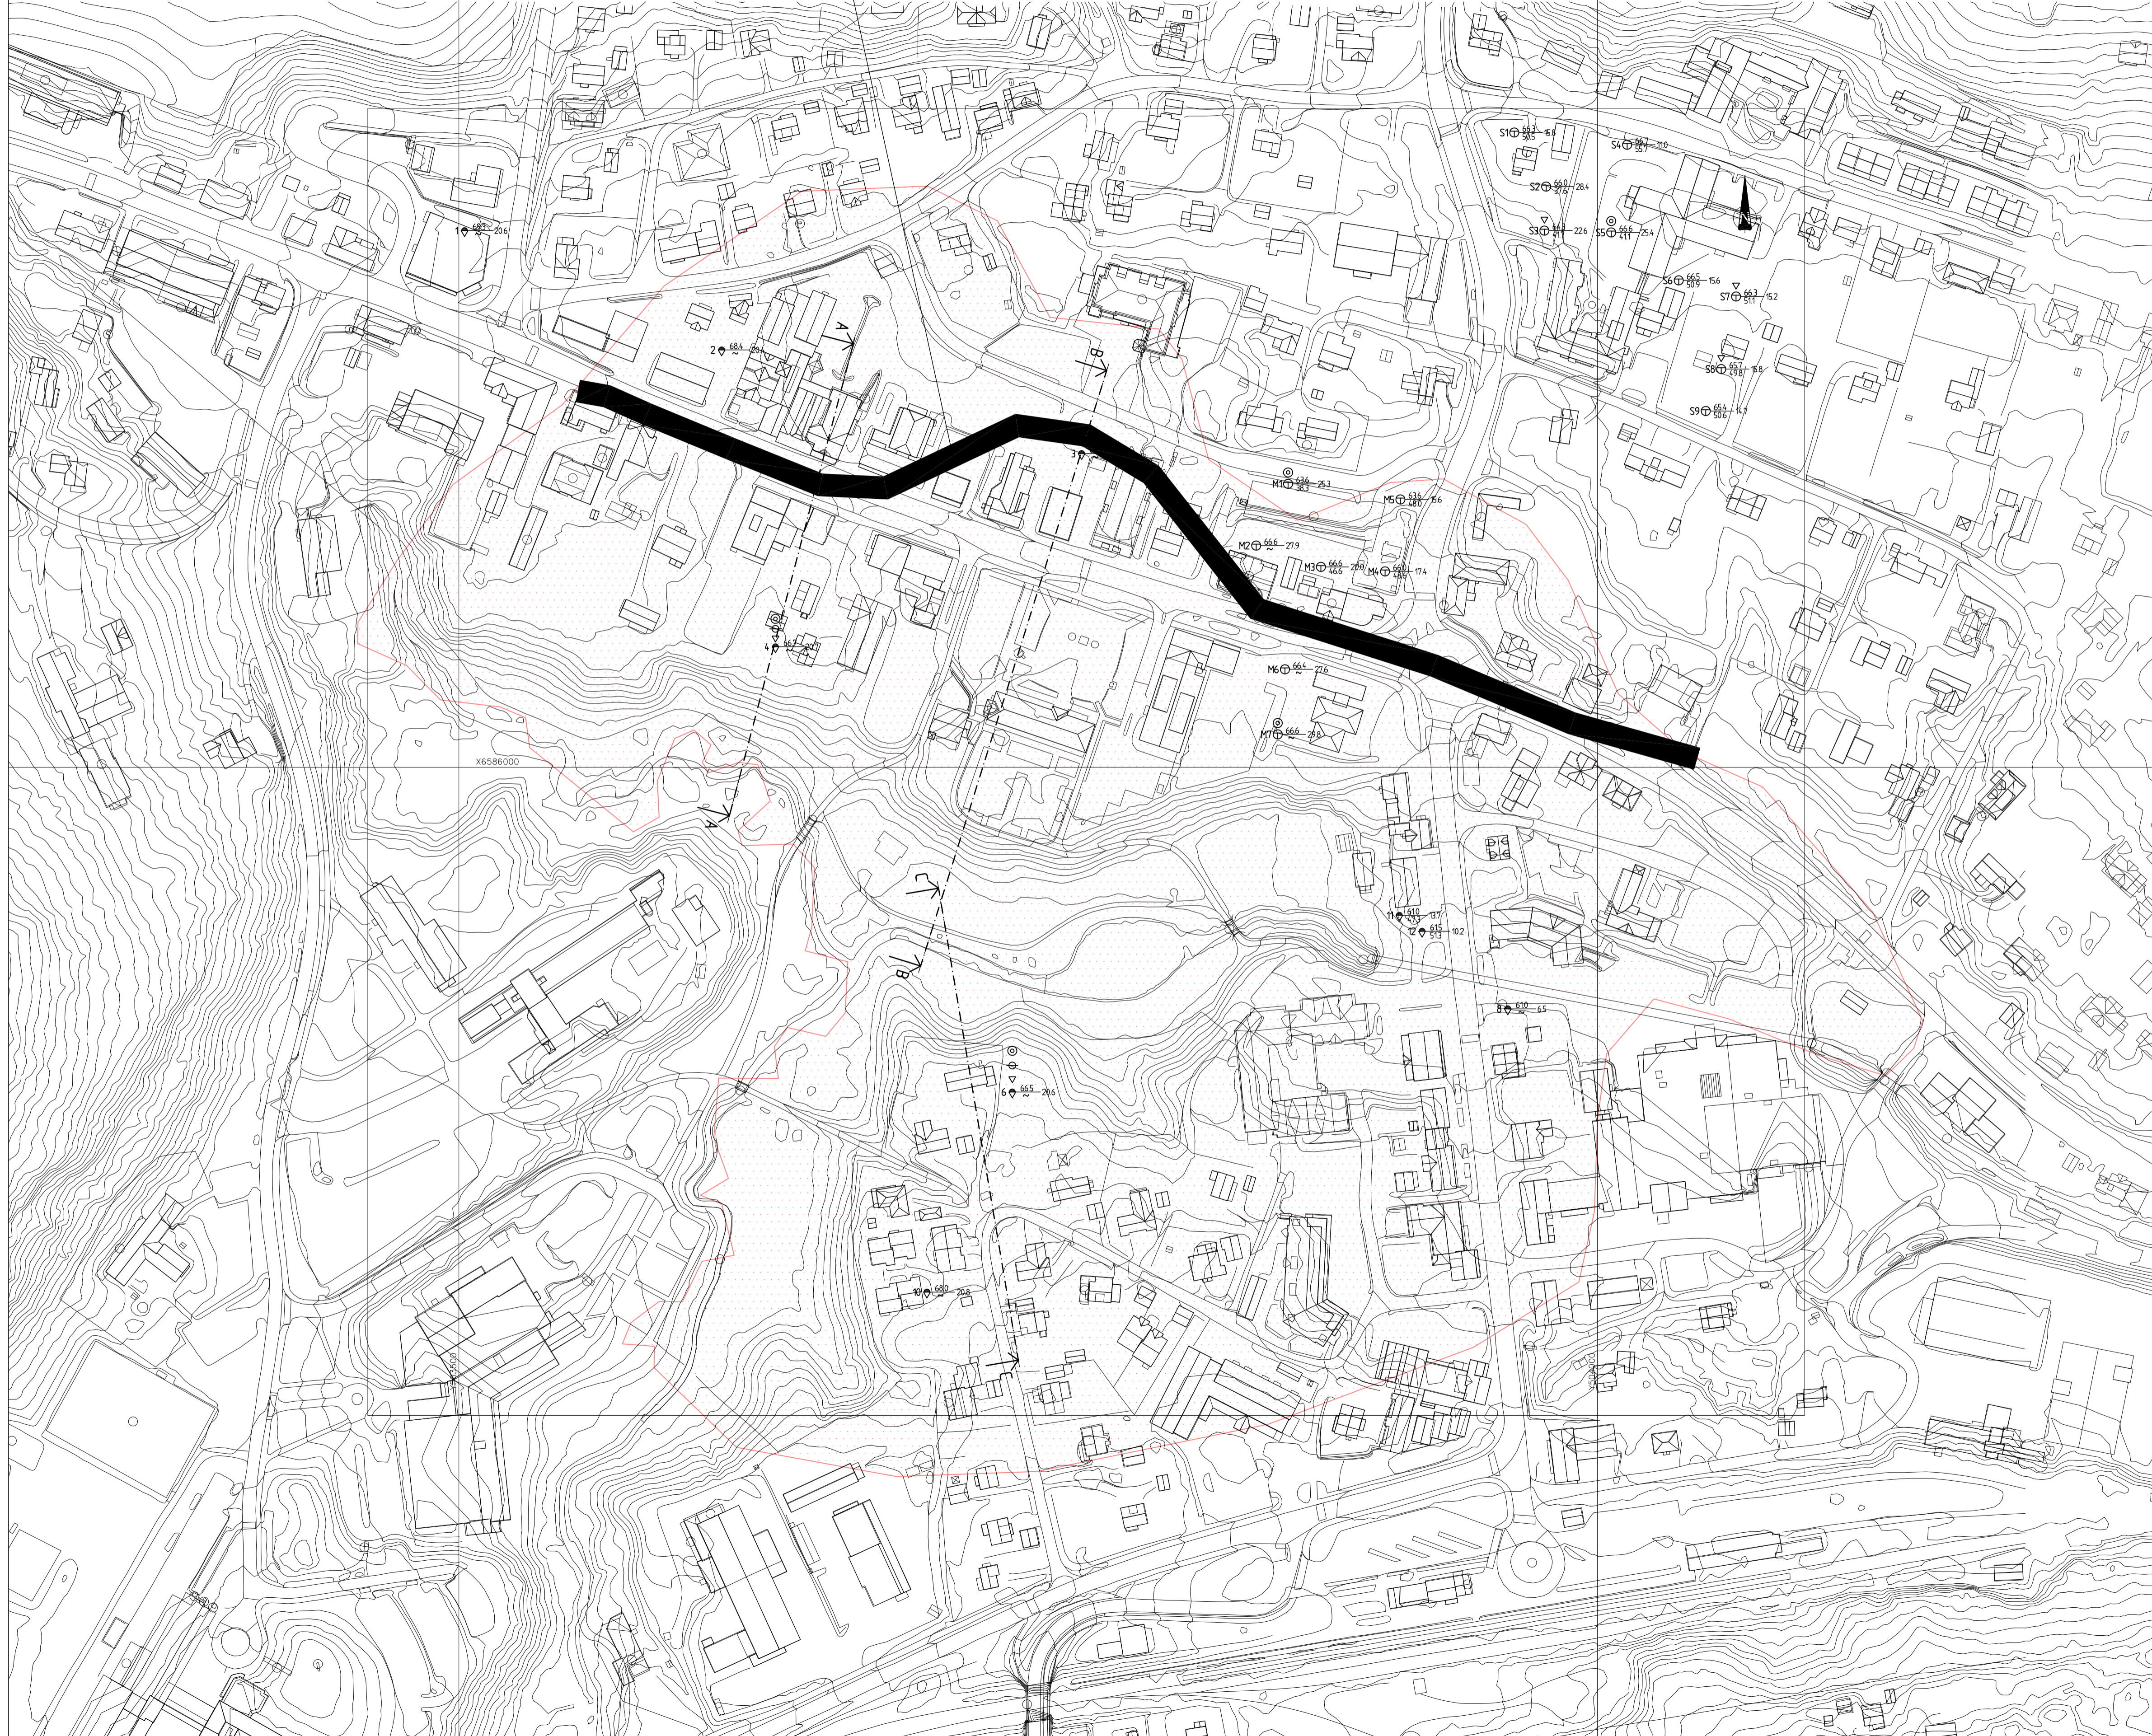
Forslag til revidert sonегrense

Med utgangspunkt i beliggenhet av kvikkleire og geometri av kritiske skjærflater i beregningsprofilene er avgrensning av kvikkleiresonen vurdert. Et forslag til revidert soneavgrensning er gitt på tegning 011.

For beregningsprofilene A og C er den anslåtte største utstrekning av potensielle kvikkleireskred angitt med stiplet linje, med helning 1:15 i kvikkleire/sprøbruddmateriale og 1:3 i ikke-sensitiv leire, se vedlegg B1 og C1. I tillegg er det tatt utgangspunkt i antatt fordeling av kvikkleire i sonen forøvrig, og forutsatt at stabilitetsforholdene langs skråningene er tilsvarende som i beregningsprofilene.

Langs profil A er det antatt kvikkleire under ca. kote 59. Dette gir en horisontal utbredelse av potensielle kvikkleireskred anslått til ca. 110 m, med utgangspunkt i kote 59 i foten av skråningen mot Evjudalen. Dvs. at sonegrensen her kan justeres til sørsiden av Bøgata.

I profil B er det ikke utført stabilitetsberegning. Her indikerer dreietrykksondering 3 og 3b bløt og antatt sensitiv leire nesten til terreng, dvs. til ca. kote 66. Dette gir en større horisontal utbredelse av potensielt kvikkleireskred langs dette profilet enn langs profil A. Sonens utstrekning er her anslått til ca. 200 m fra kote 59 i foten av skråningen ned i Evjudalen. Dersom prøvetaking evt. skulle vise at det likevel ikke er sensitiv leire (sprøbruddmateriale) i punkt 3 over kote 59 (som i profil A), vil sonens utbredelse kunne trekkes inn mot Bøgata også i dette profilet.
