Dato: Rev 10. april 2016
Dokumentnr: 112109n1
Prosjekt: 111148
Utarbeidet av: Runar Larsen
Kontrollert av: Erik Skredsvig

Lundedalen kvikkleiresone, Skien.

Oppsummering av resultater fra grunnundersøkelser. Vurdering av kvikkleiresone

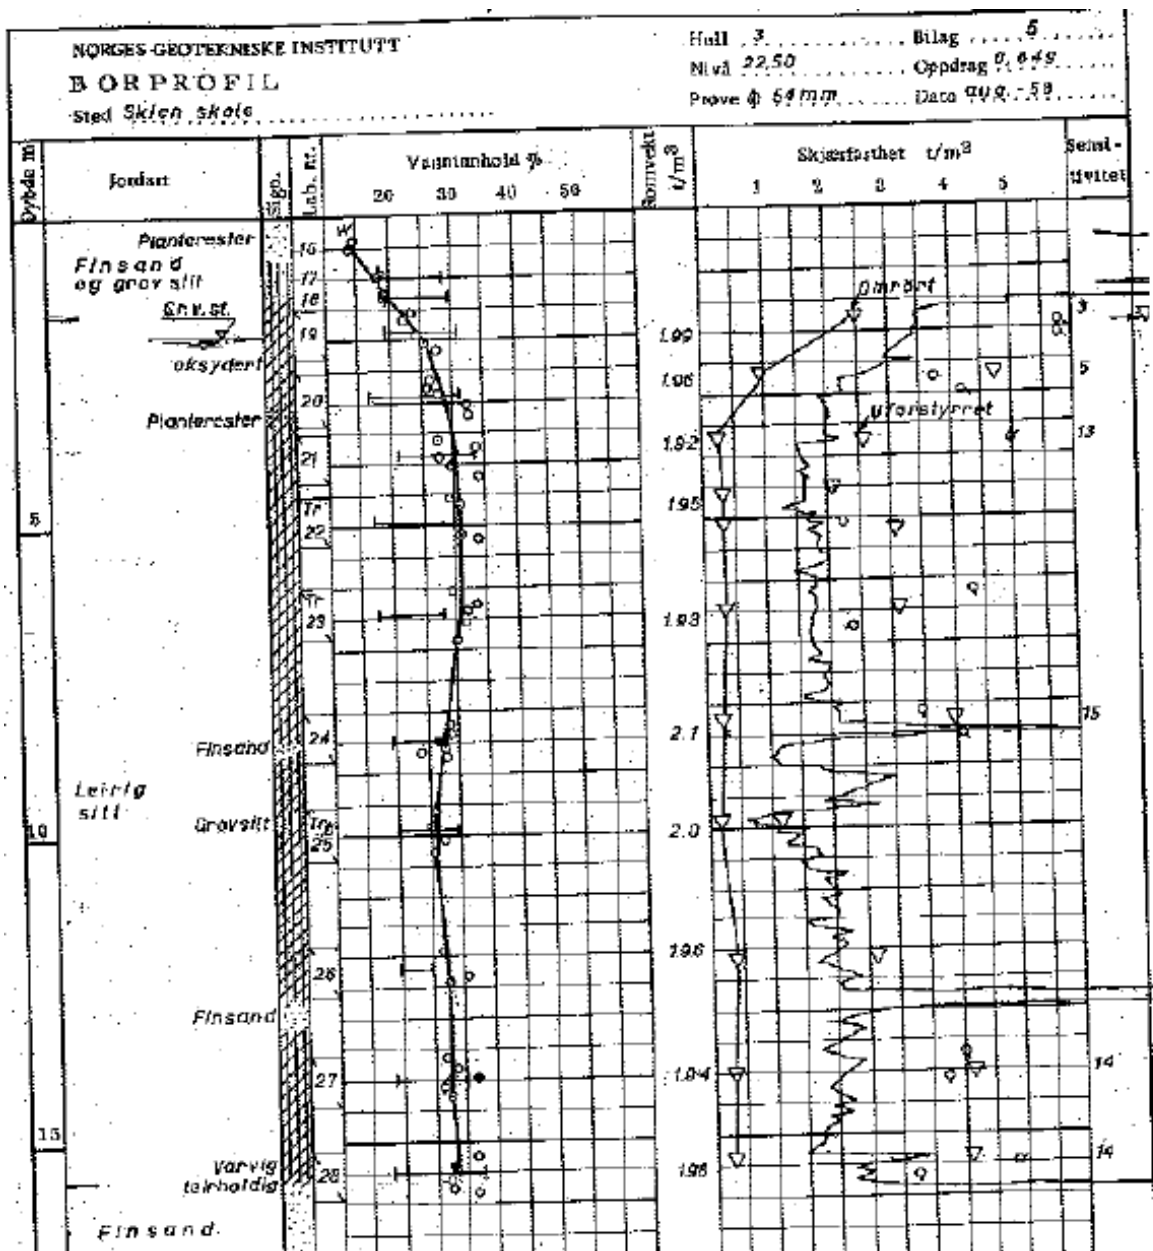
Figur 2: Prøveserie fra hull 3 i NGI- oppdrag 0.649

Grunnundersøkelsene er som angitt ovenfor. Leirmassene er middels sensitive. I ett lag viser omrørt skjærstyrke i opptatte prøver skjærstyrke ned mot grenseverdien for sprøbruddmateriale (2 kPa). Dette gjelder en prøve i ca. 10 m dybde og et lokalt lag med mektighet anslagsvis mindre enn 2 m. Imidlertid er grunnen lagvis registret som silt og sterk siltige materialer med finsandlag. I dette laget har prøvematerialet høyt siltinnhold (grovsilt) med vanninnhold lavere enn flytegrense. Generelt viser prøveserien høyt siltinnhold der den omrørte skjærstyrken er registrert ned mot grensa til sprøbruddmateriale.

Ut fra ovennevnte vurderinger har vi vurdert at det ikke er forekomst av sprøbruddmaterialer. Utsnitt av resultater fra laboratorieundersøkelser på opptatt prøveserie er vist på figur 2 på neste side:

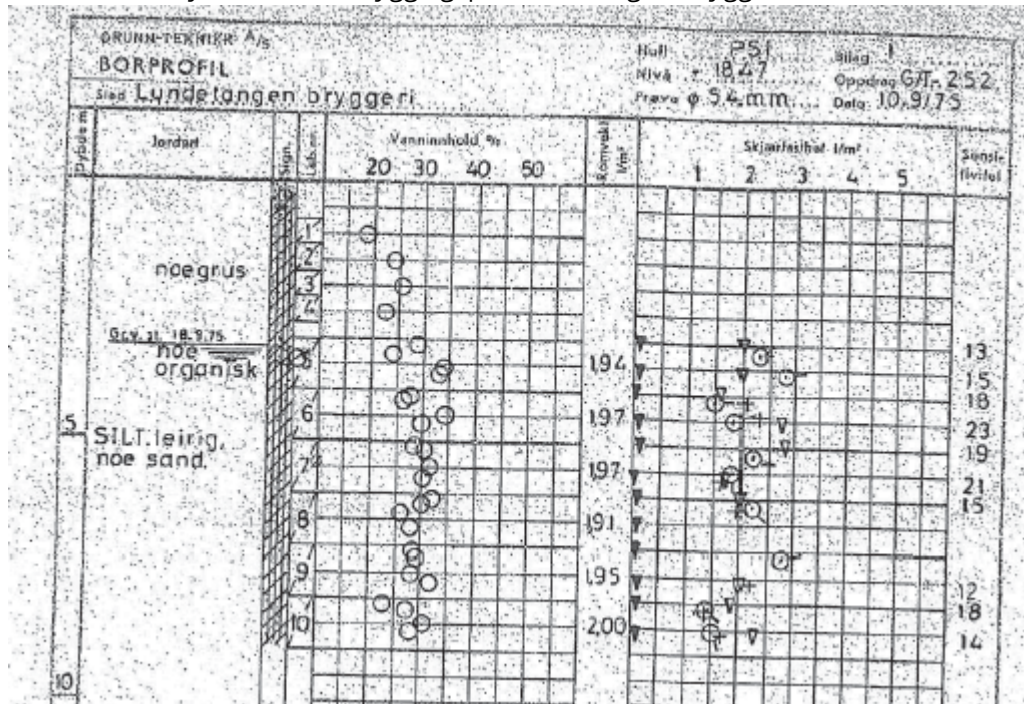
Figur 3: Prøveserie fra grunnundersøkelser på Lundetangen bryggeri

Imidlertid viser grunnundersøkelser her at de finkornige massene har omrørt udrenert skjærstyrke mindre enn 2 kPa som betegner sprøbruddmaterialer. Figur 3 viser en prøveserie utført av tidl. Grunn-Teknikk AS knyttet til en utbygging på Lundetangen bryggeri:

Foreliggende grunnlag er ikke tilstrekkelig til å dokumentere kornfordeling og plastisitet og dermed dokumentere at løsmassene ikke er et sprøbruddmateriale.

Imidlertid viser grunnundersøkelser i nedre del av skråningene i sør tegn til at løsmassene kan ha sprøbruddegenskaper. Supplerende grunnundersøkelser med opptak av prøveserier og analyser i laboratoriet på opptatte prøver etter nærmere retningslinjer vil mest sannsynlig avdekke at løsmassene i dette området ikke har sprøbruddegenskaper. Kostnader for slike grunnundersøkelser vil være i størrelsesorden kr 200.000,- eks. mva.

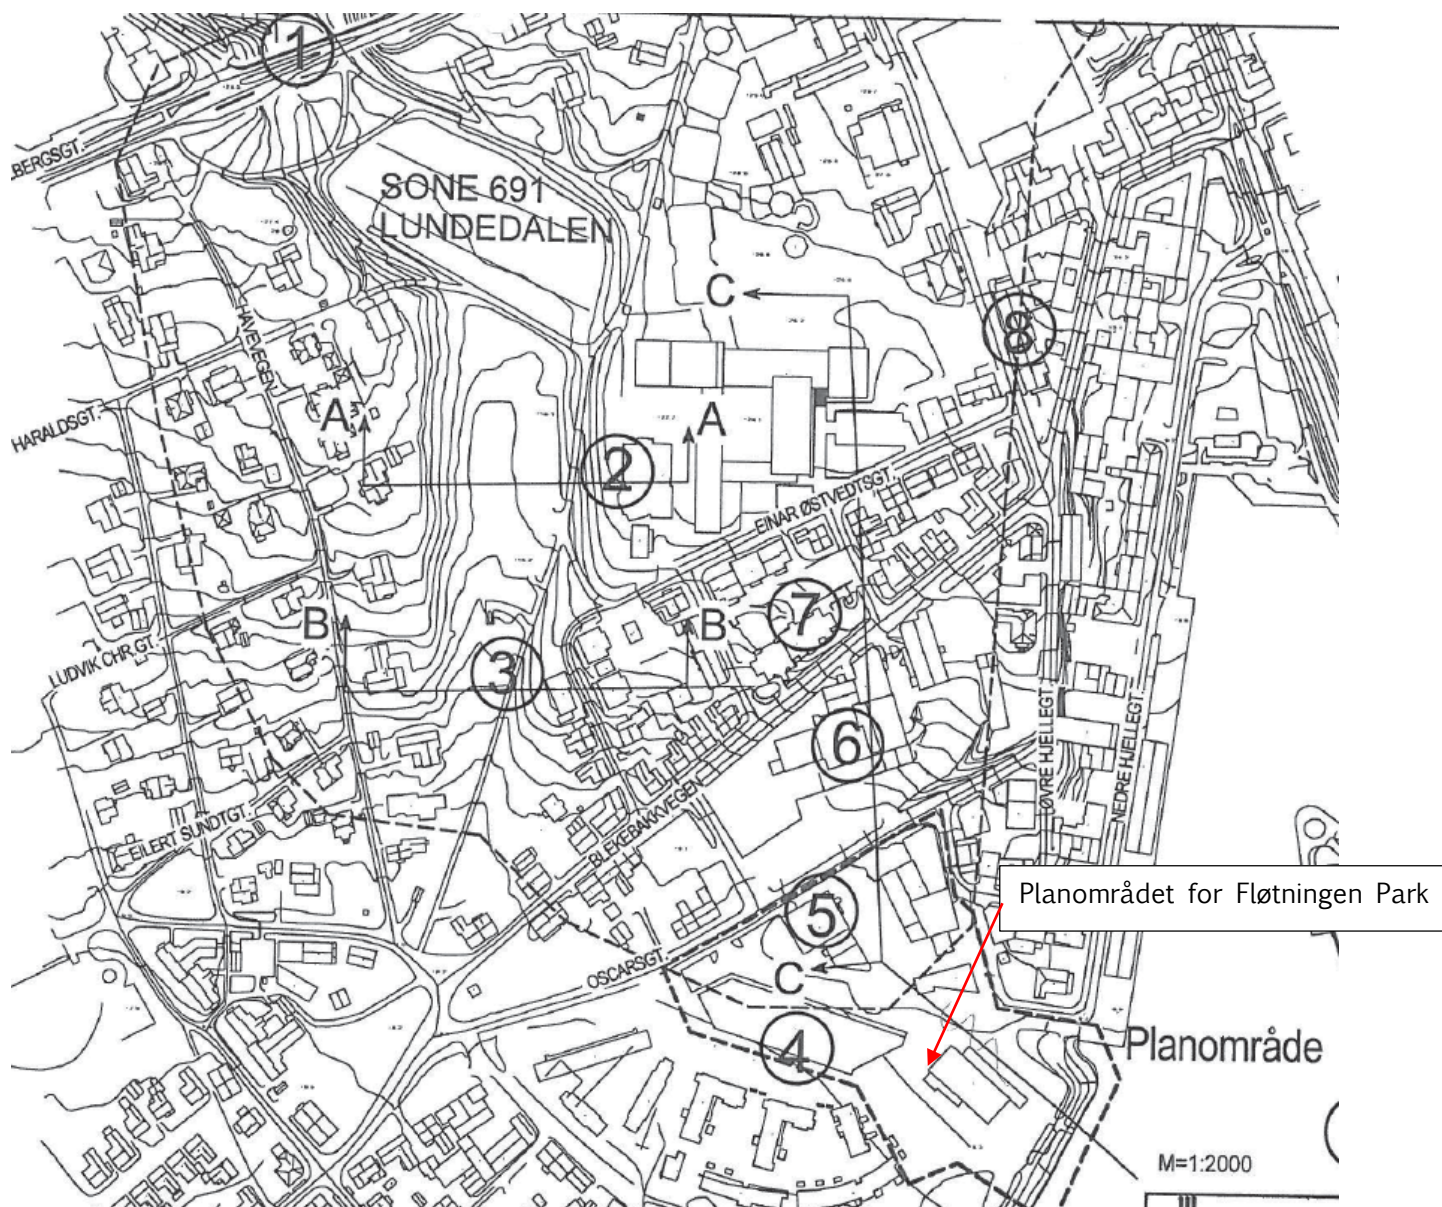
Figur 4: Oversikt over plassering av tidligere grunnundersøkelser

I dette oppdraget ble stabilitetsforholdene vurdert for ulike profiler plassert i henhold til tidligere gjennomførte grunnundersøkelser innenfor Lundedalen kvikkleiresone. Notat G2 «Fløtningen - Mobiletomta. Stabilitets- og grunnforhold» datert 05.07.2010 av Multiconsult AS, ref. [8], oppsummerer stabilitetsforholdene. Figur 3 viser plassering av tidligere grunnundersøkelser som ble benyttet til planlegging av nye grunnundersøkelser for Fløtningen Park:

Oppstillingen viser at grunnundersøkelser under referansene 5, 6 og 7 viser tegn til forekomst av sprøbruddmaterialer, mens grunnundersøkelser i resten av sonen ikke viser forekomst av løsmasser med sprøbruddegenskaper.

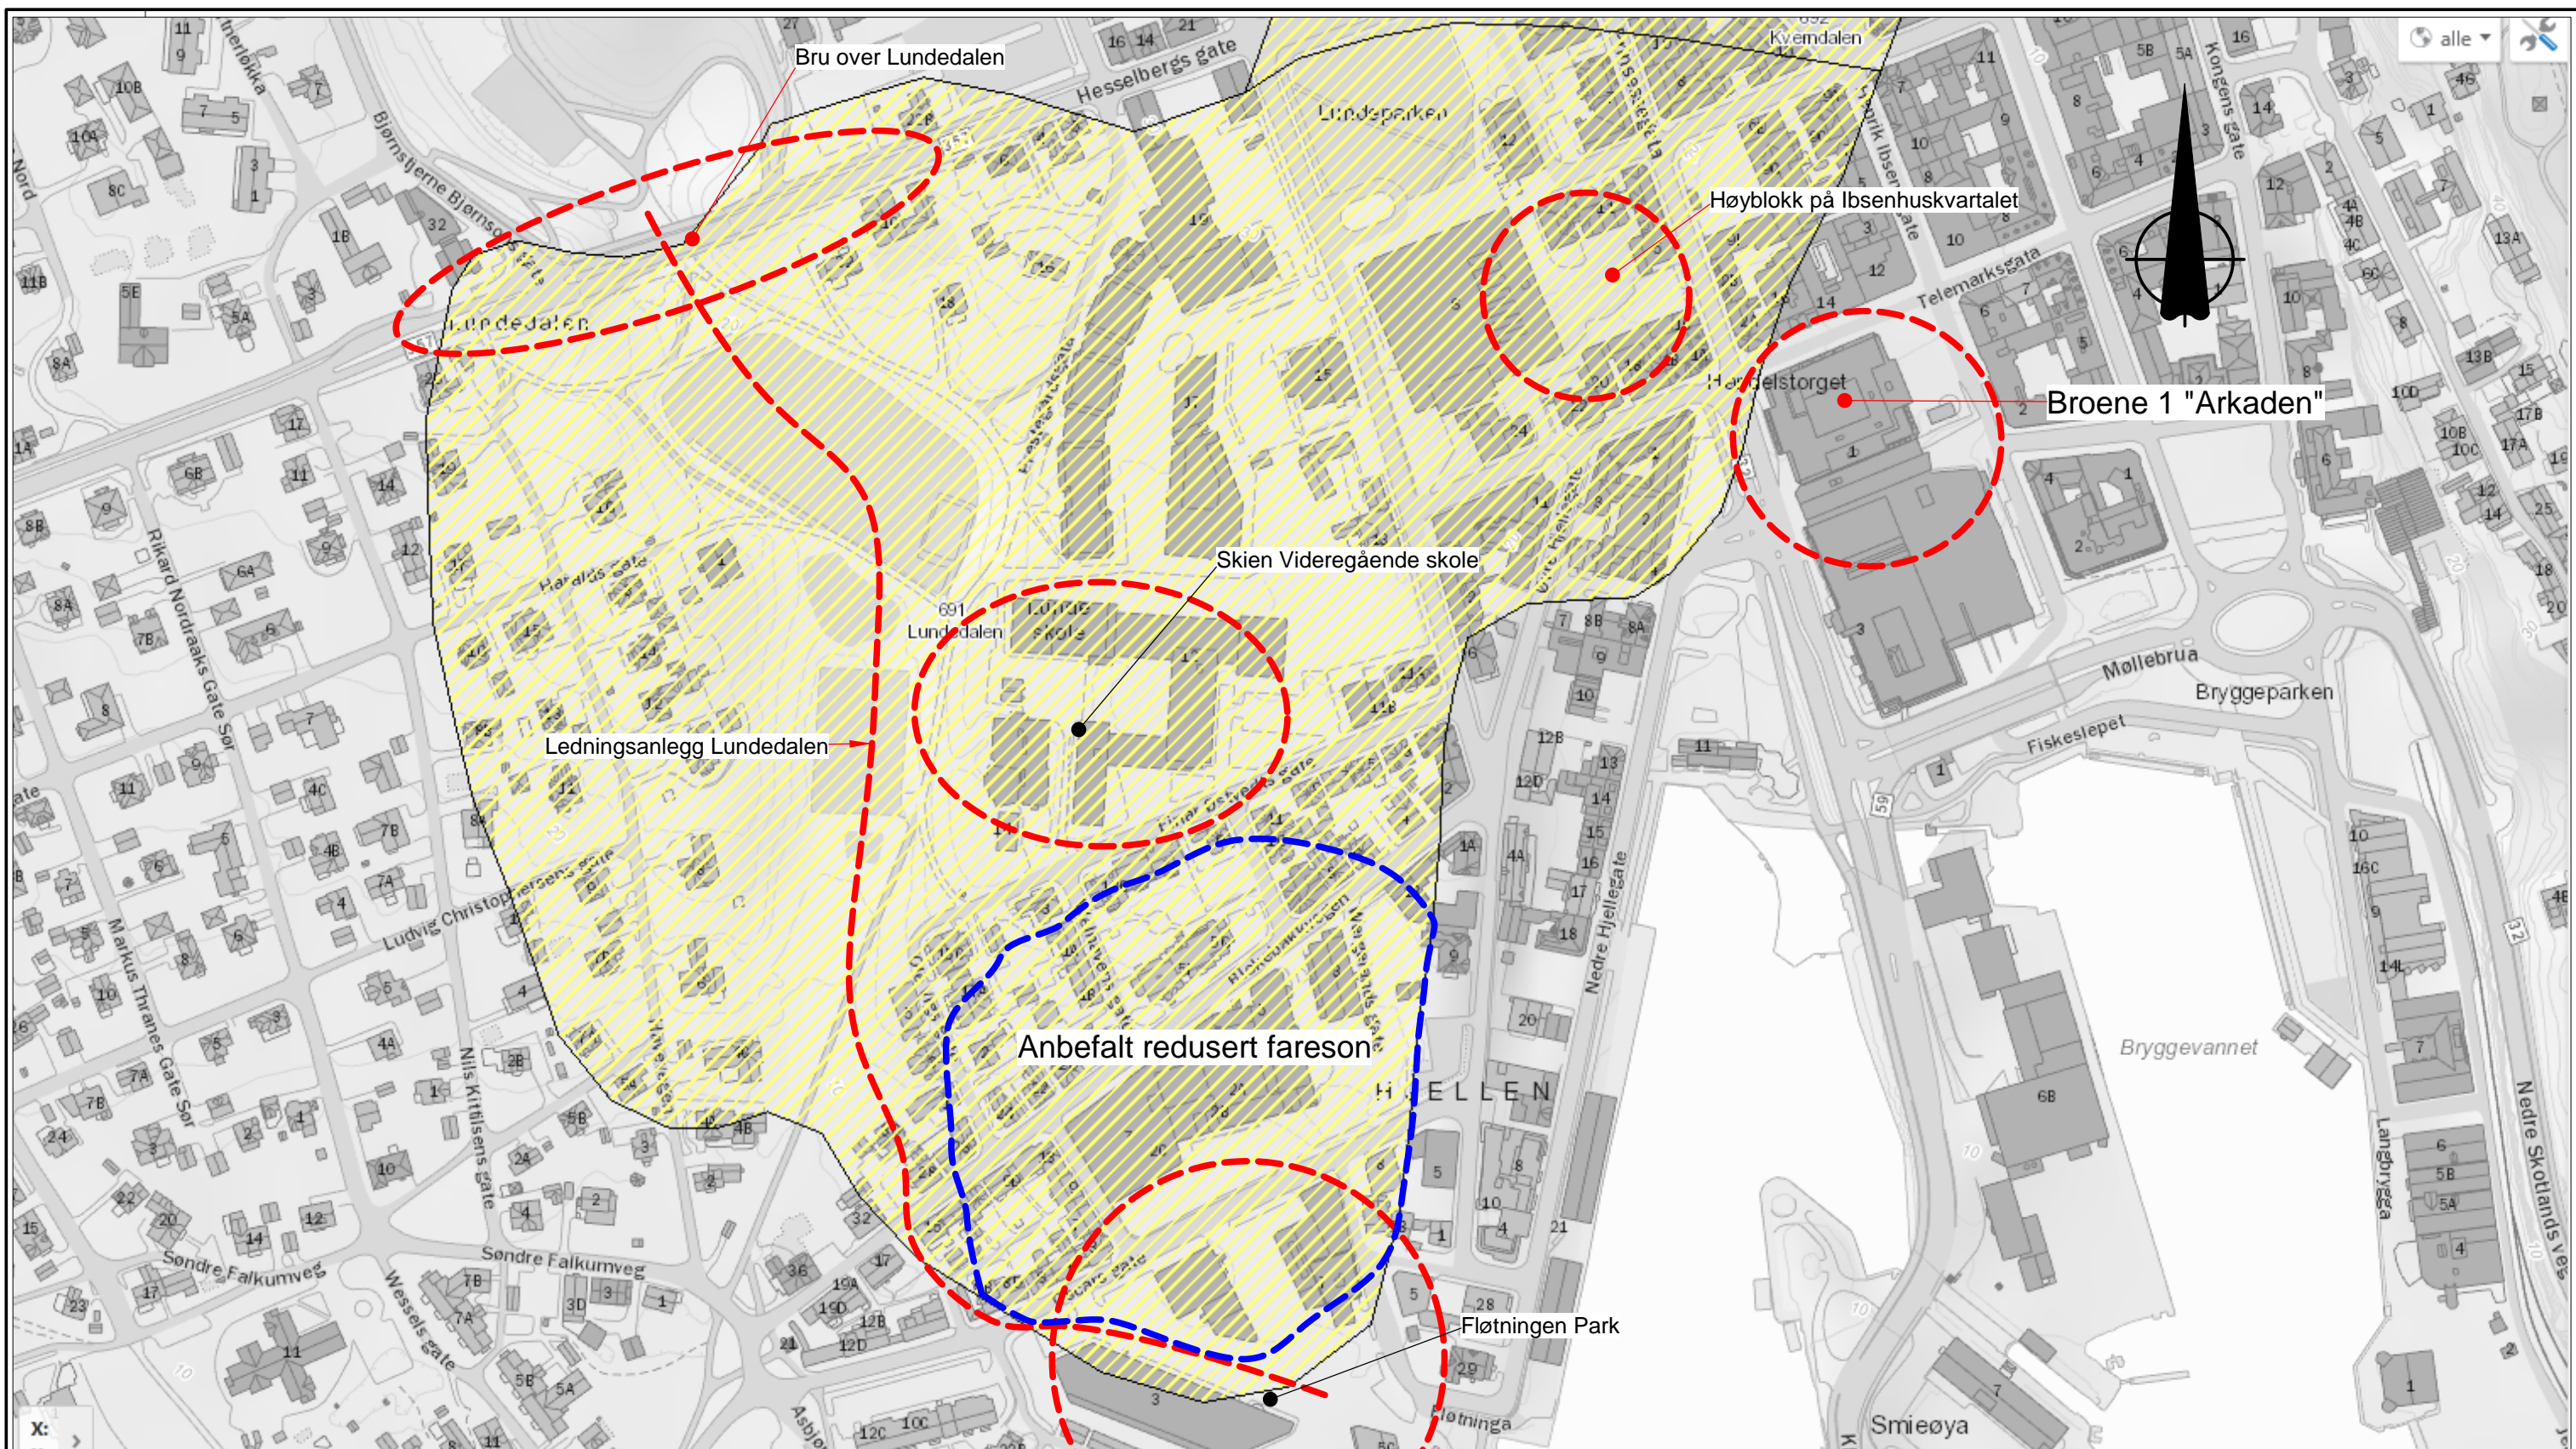
112109-1 Oversikt over relevante grunnundersøkelser med påtegnet omriss av redusert sone for Lundedalen faresone.

Tegning nr. 112109-1 viser et oversiktskart over Lundedalen kvikkleireområde med gul skravor. Videre har vi vist plasseringen av de mest relevante geotekniske oppdragene der flere grunnundersøkelser er benyttet i saksbehandling. I det videre har vi gitt en kort oppsummering av hvert geoteknisk oppdrag:

Etter møte med NVE den 06.04.16 anbefaler vi at faresonen Lundedalen reduseres betydelig til bare å gjelde nedre del av skråningene mot sør slik som angitt med blått omriss på søndre del på vedlagt tegning nr. 112109-1. Vi anbefaler at skredrisikoklassen opprettholdes som lav.

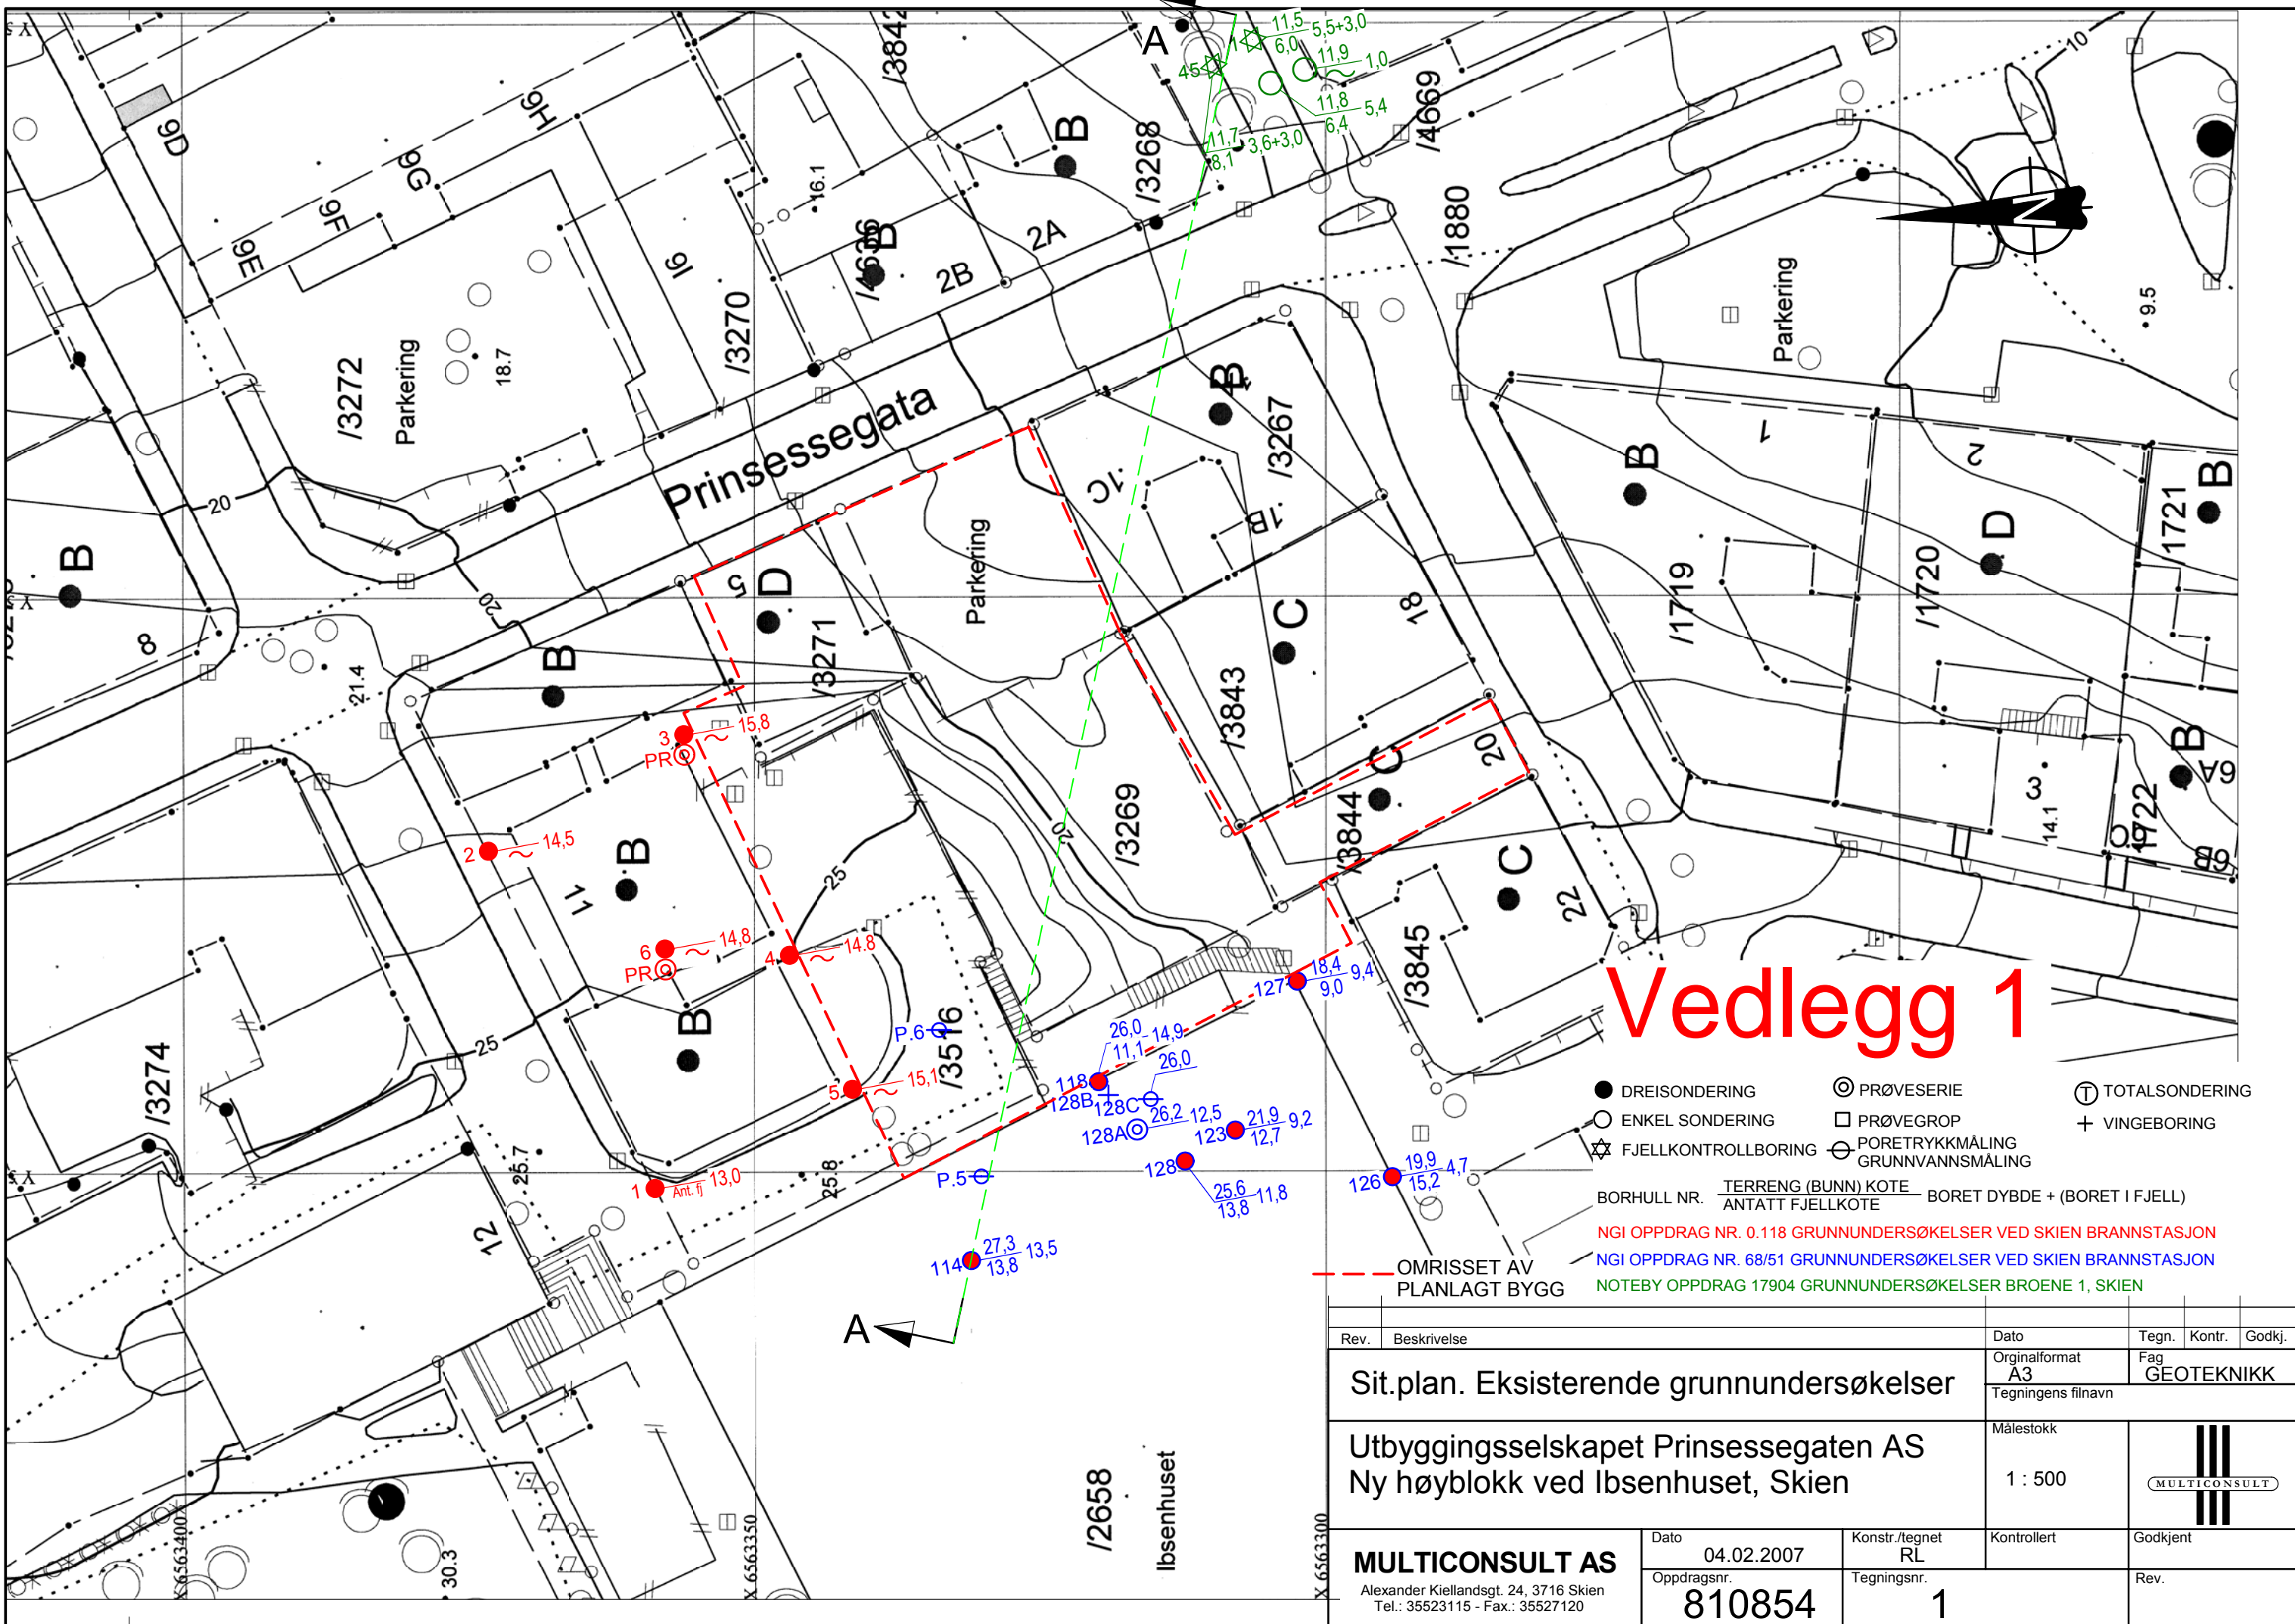
I dette oppdraget var det bl.a. fokus på stabilitet i retning mot sørøst og Broene 1 (Arkaden). Vedlegg 1 viser situasjonsplan (tegning nr. 810854-1) med plassering av grunnboringer og et aktuelt

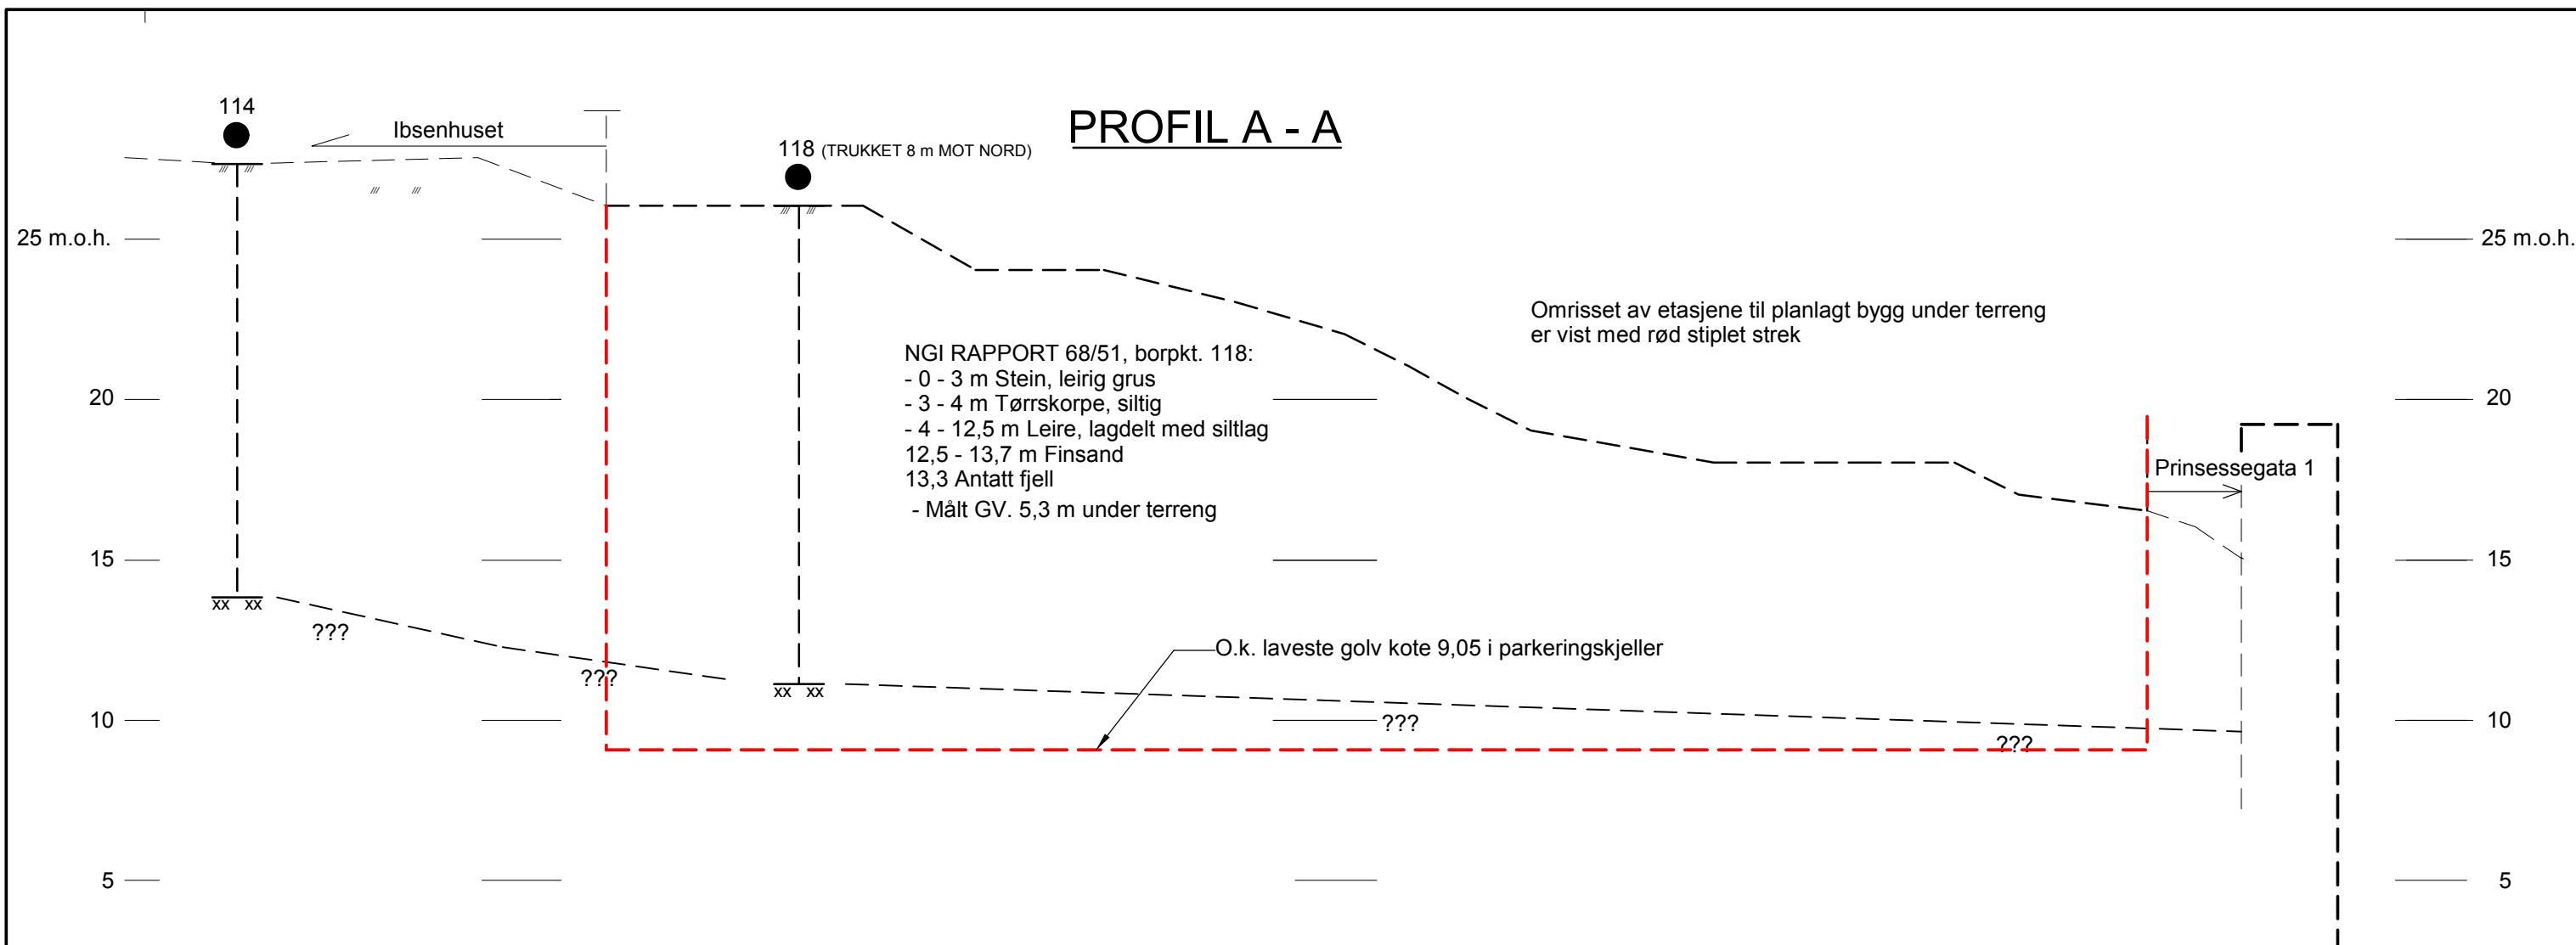
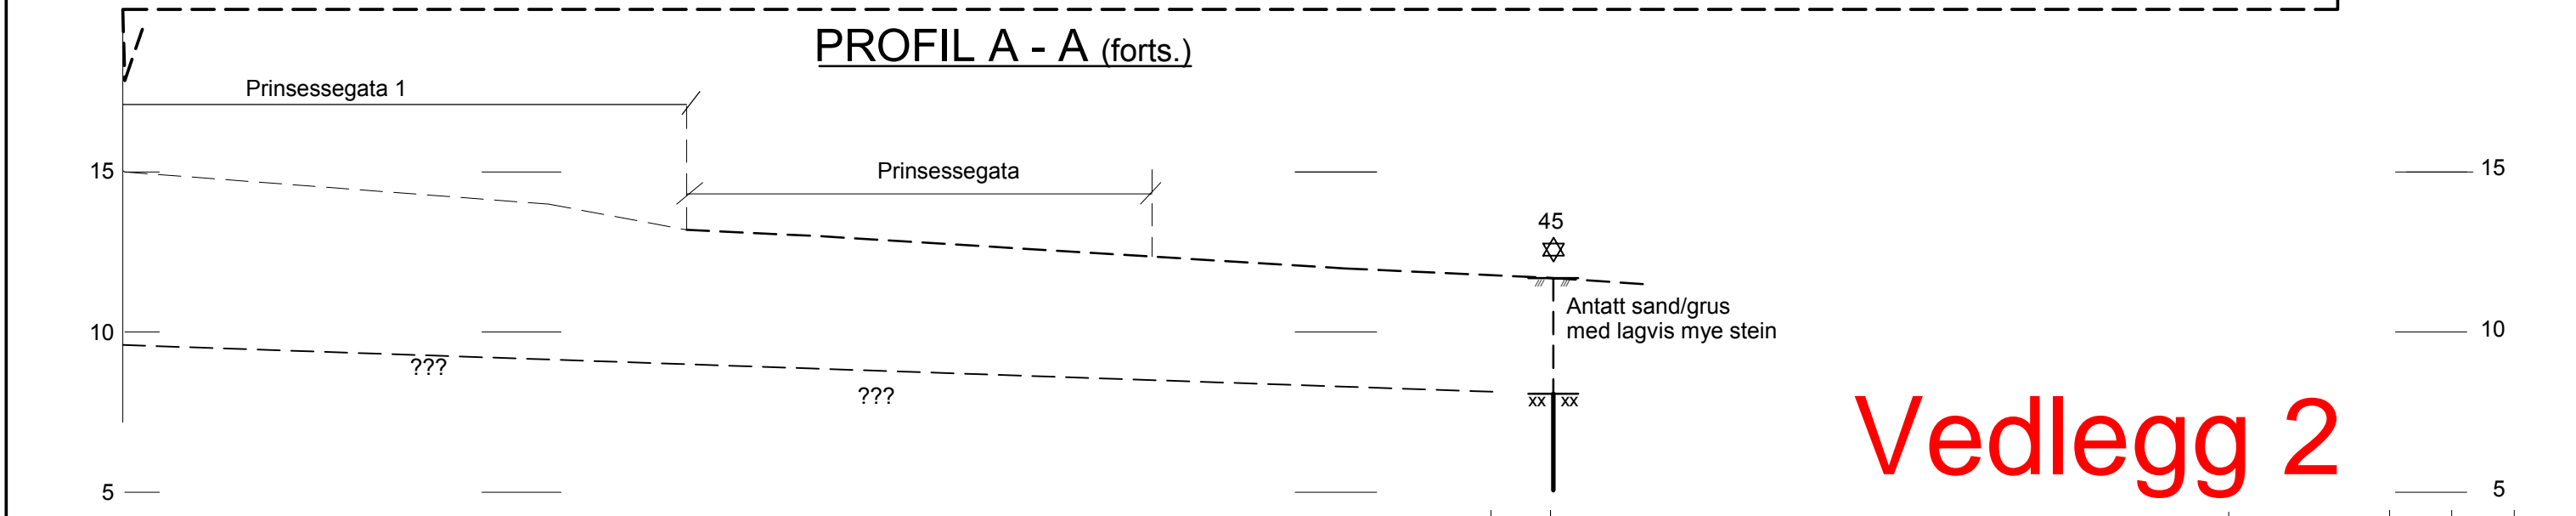
terrengprofil vist i vedlegg 2 (tegning nr. 810854-100). Vedlegg 2 viser registrerte grunnforhold i terrengprofil A-A.
