R.1151 HAVSTEIN KIRKEGÅRD UTVIDELSE

GRUNNUNDERSØKELSER
DATARAPPORT

10.12.2001
TEKNISK SEKSJON
UTBYGGINGSKONTORET TRONDHEIM KOMMUNE

Rapport fra Geoteknisk faggruppe.

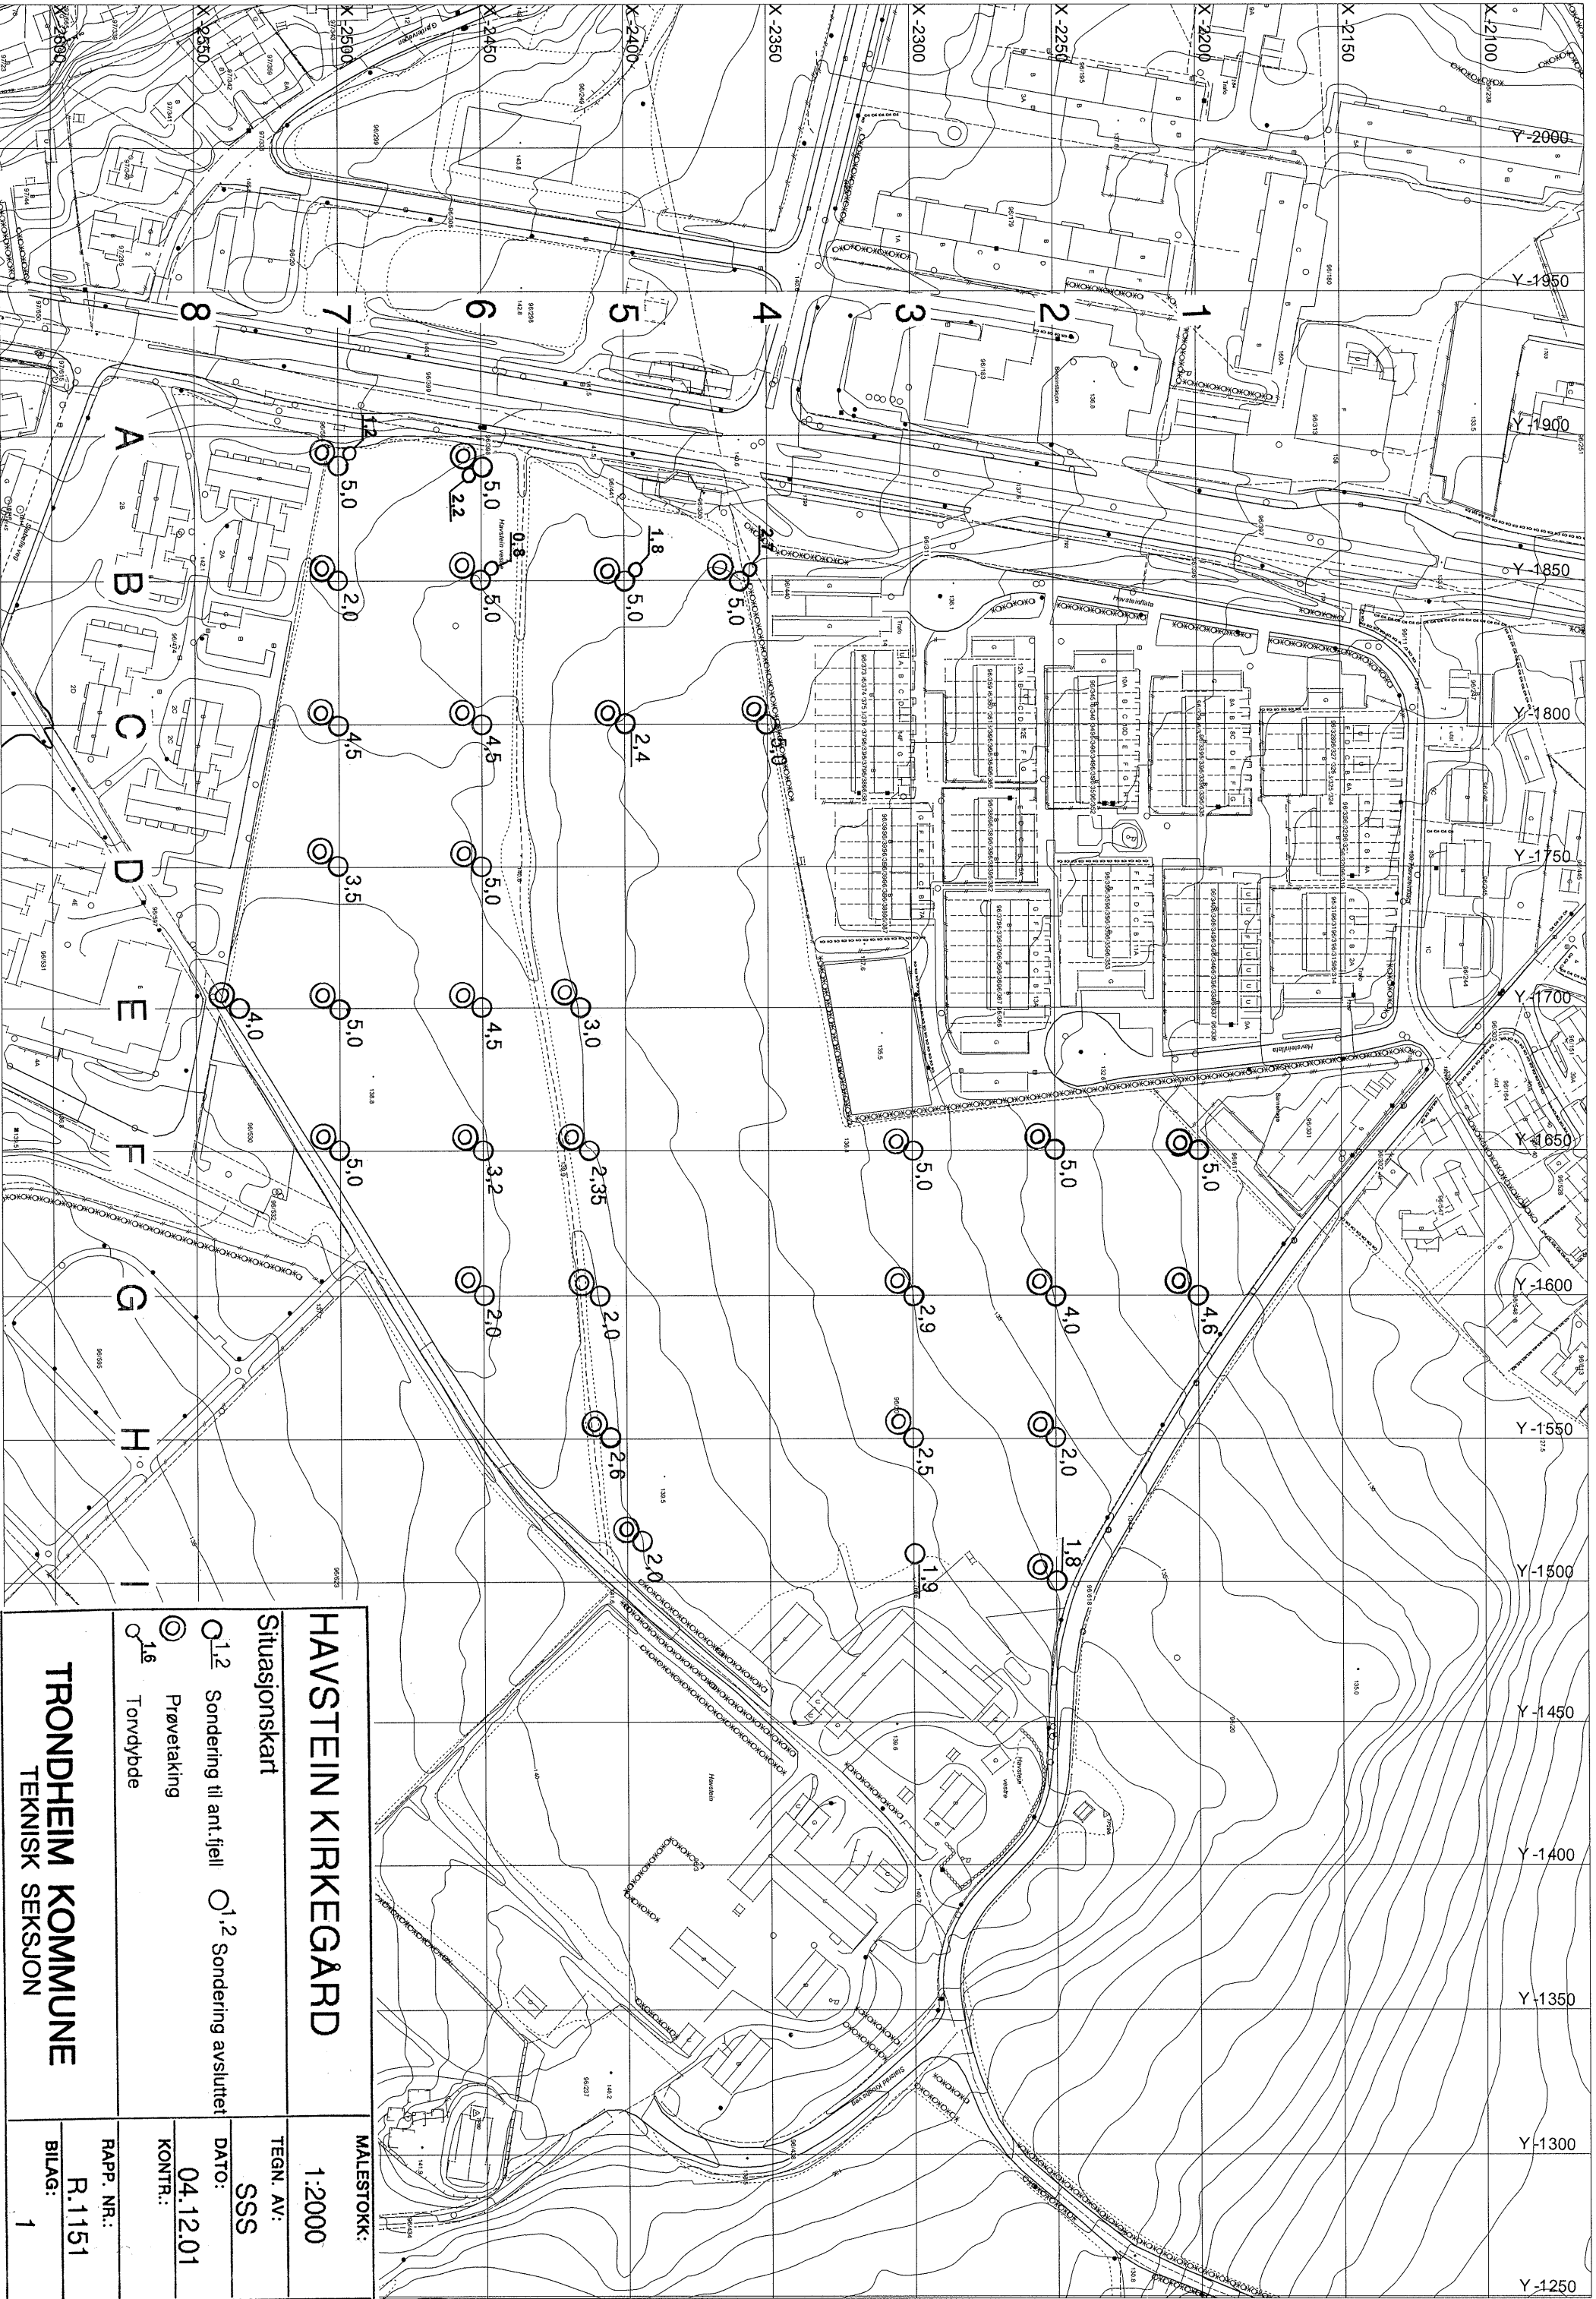
<p>HAVSTEIN KIRKEGARD</p> <p>MALESTOKK: 1:2000</p>	
<p>Situasjonskart</p>	
<p>○^{1,2} Sondring til ant.fjell</p> <p>○^{1,6} Torvdybde</p>	<p>○^{1,2} Sondring avsluttet</p>
<p>TRONDHEIM KOMMUNE</p> <p>TEKNISK SEKSJON</p>	
TEGN. AV:	SSS
DATO:	04.12.01
KONTR.:	
RAPP. NR.:	R.1151
BILAG:	1

- Feltarbeid** Geoteknisk faggruppe har utført enkel sondering i 33 punkt. Det er tatt opp skruprøver i 32 punkt. Sonderingen er utført med rigg, men uten opptegning av sonderingsmotstand. Det er boret til 5 meter eller til fast grunn/fjell. Plassering av borpunkt er vist i bilag 1. Sonderingsdybde, evt. dybde til fjell og torvdybde er vist i samme bilag. Det er tatt opp skruprøver fra alle punkt unntatt I3. Der det var mulig ble det tatt prøver ned til 3.0 meter dyp. Det er ikke gjort undersøkelser på arealet som benyttes til golf.

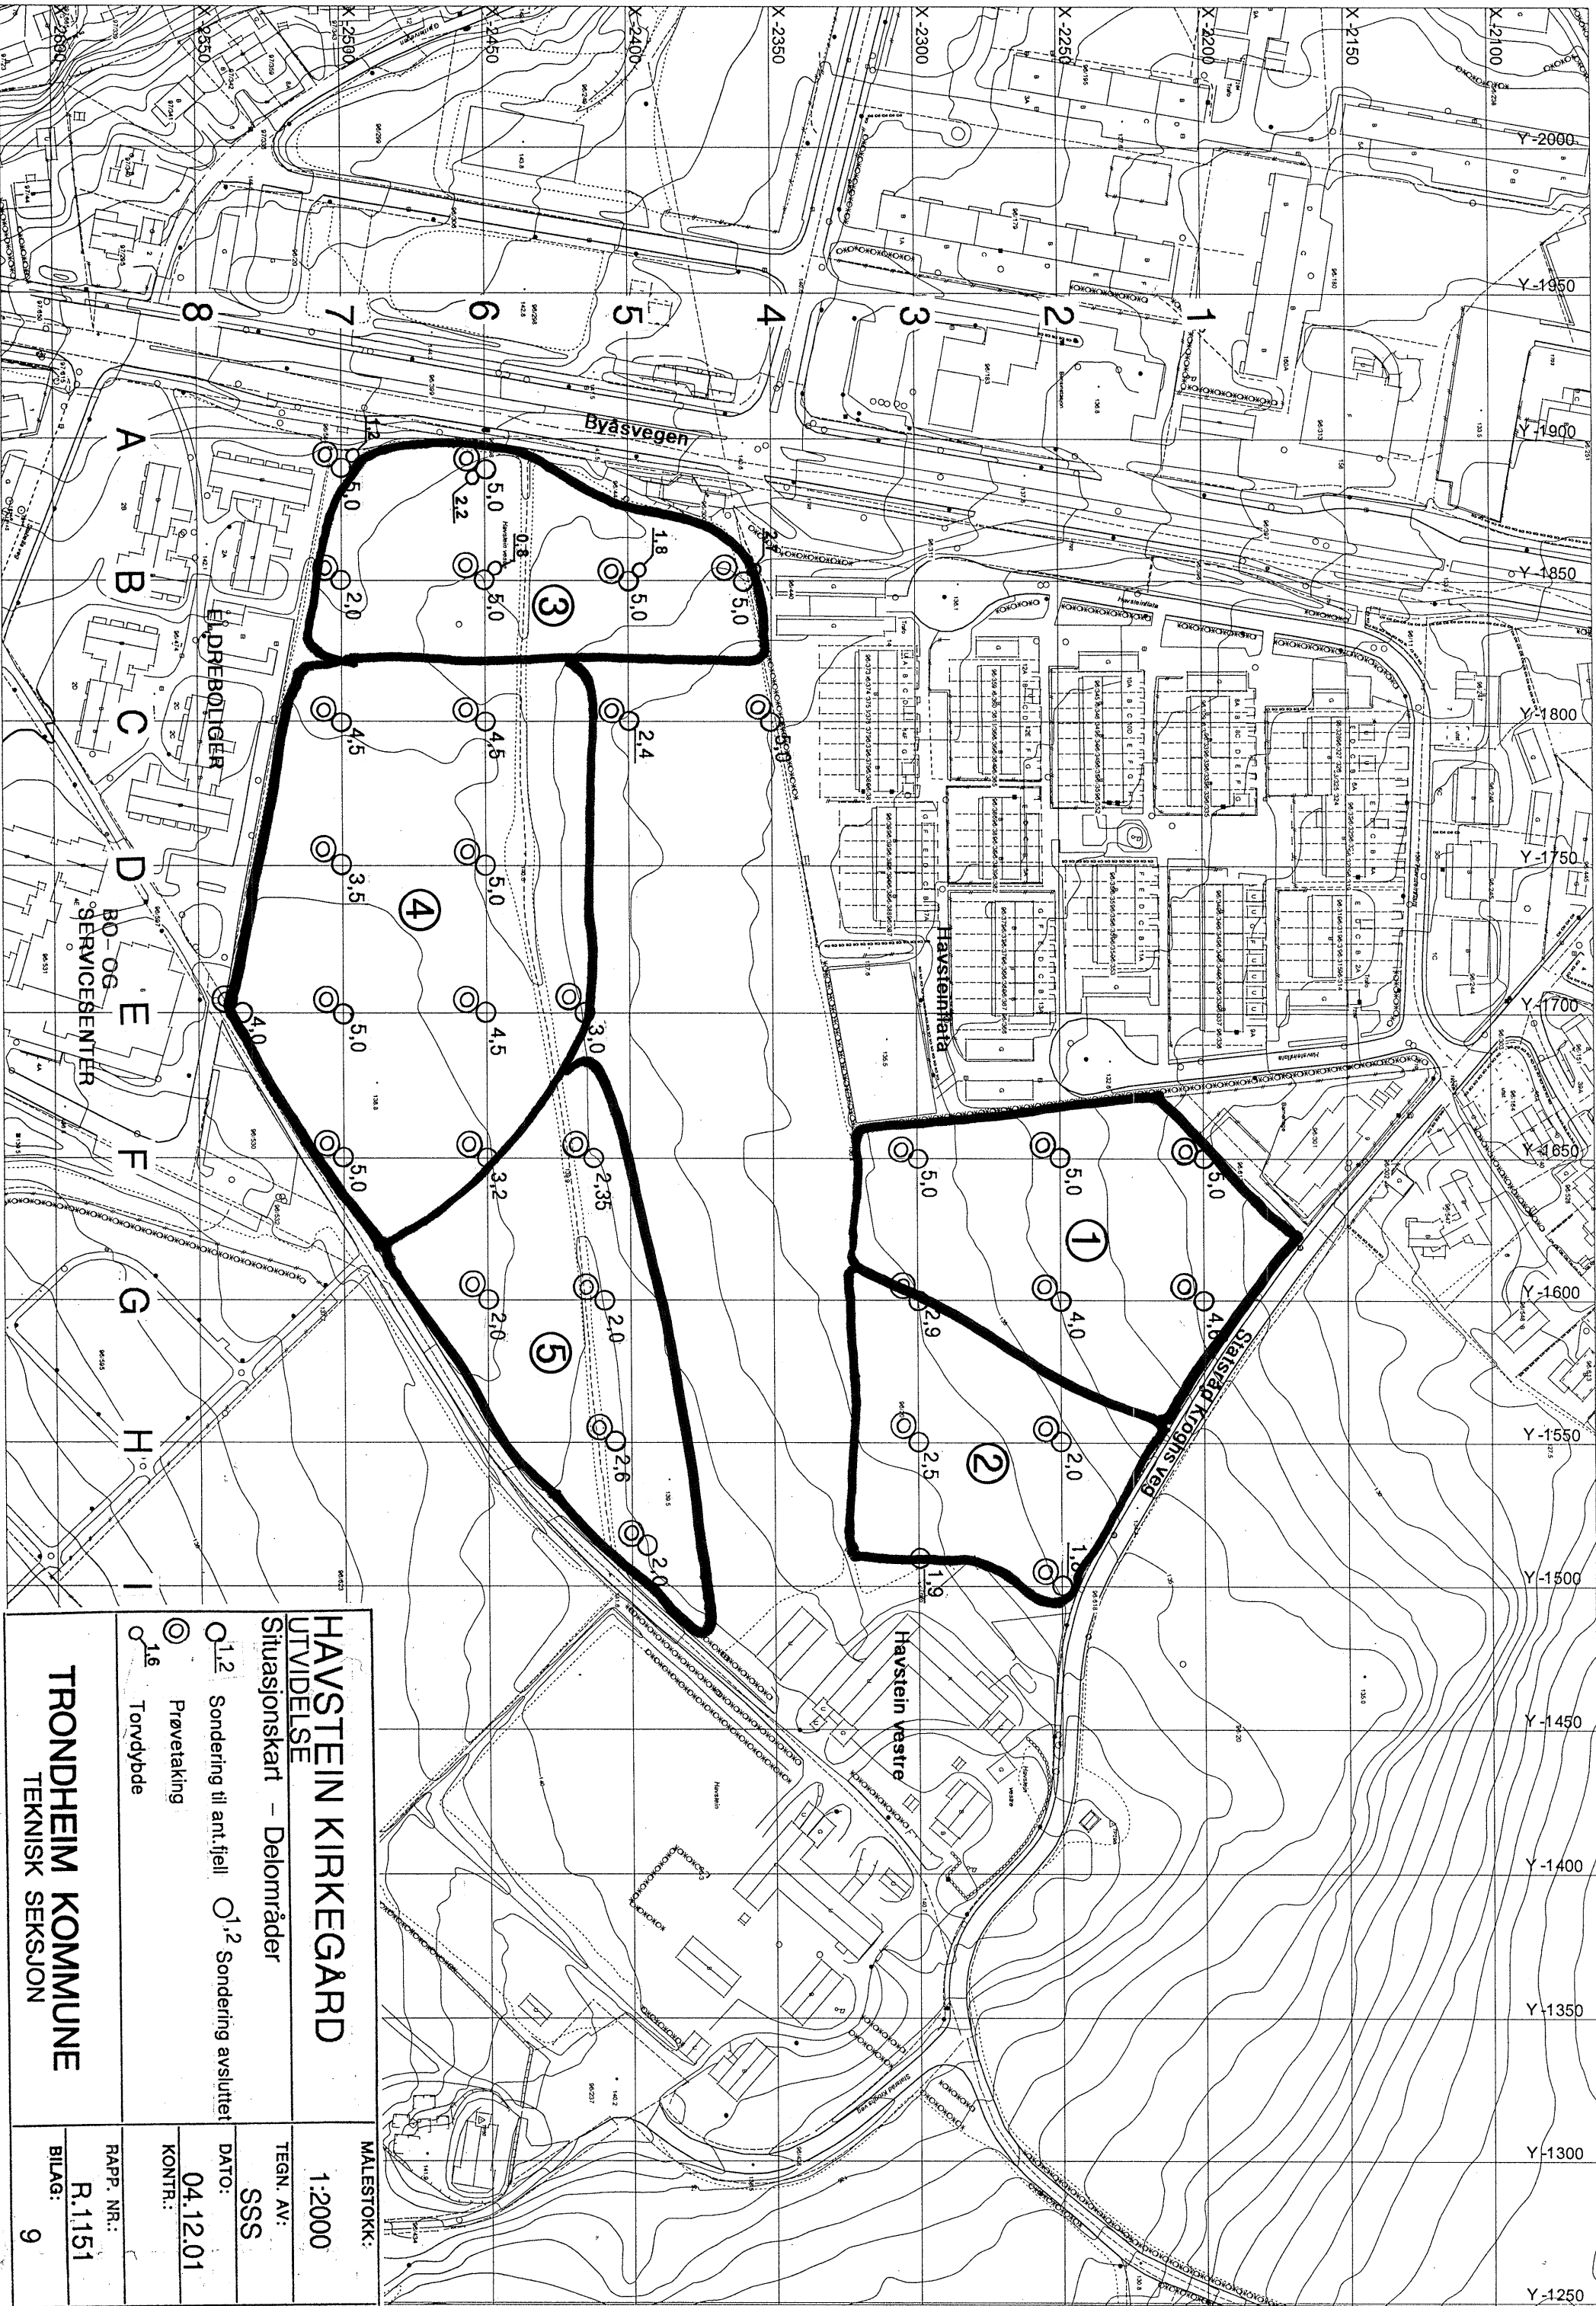
HAVSTEIN KIRKEGÅRD
UTVIDELSE
 Situasjonskart – Delområder

Undersøkelsene som er utført i høst viser at grunnen består av matjord eller torv over fast eller meget fast leire. På bilag 9 er området delt inn i 5 områder med ens grunnforhold.

Område 1: Det er boret til mellom 2.6 og 5.0 m. Grunnen består av 0.1 til 0.2 m matjord over meget fast siltig leire med tørrskorpe øverst. Tykkelsen av tørrskorpa er mellom 0 og 2 m. Vanninnholdet i leira er mellom 3 og 22 %, høyest nærmest matjordlaget.

Område 2: Det er boret til mellom 1.9 og 2.9 meter, øst på området ble det boret til fjell. Grunnen består av 0.2 til 0.4 meter matjord over meget fast siltig leire. Tørrskorpelaget er 0.2 til 1.0 m tykt. Vanninnhold i leira er fra 3 til 22 %. I boring I2 er det silt under matjordlaget. Området skiller seg fra område 1 ved at laget av løsmasser er noe tynnere.

Område 3: Med unntak av punktet B7 er det sondert til 5 meter dyp. Det er 0.8 til 2.7 m torv og matjord på største delen av området. Det er mest torv nærmest Byåsvegen. Under torva er det meget fast leire med vanninnhold mellom 19 og 22 %. På dette området er det ikke tørrskorpeleire.

Område 4: Det er boret til mellom 3 og 5 meter. Grunnen består av 0.2 til 0.6 m matjord over meget fast tørrskorpe-leire eller fyllmasser. Under topplagene er det meget fast siltig leire. Nærmest stien er det et tynt lag fyllmasser, 0.4-0.7 m, av sand og grus under matjord-laget. Vanninnholdet i leira varierer mellom 22 og 9%.

Område 5: Det er boret til mellom 2.0 og 2.6 meter. Det er et lag sand eller grus over leira i alle punkt. Dette kan ha sammenheng med at boringene er gjort nær stien eller vegen. Under fyllmassene er det i hovedsak meget fast siltig leire. I punkt E5 og I5 er det hhv middels fast og fast leire. Vanninnholdet i leira varierer mellom 26 og 9%.

Oppsummering Mot Byåsvegen, område 4, er det tykk torv over leire. På resten av området er det matjord eller litt sand og grus over leire. Leira er siltig. I 28 av 32 prøvetakinger er leira funnet å være meget fast, i øvrige 4 punkt er leira fast eller middels fast. Vanninnholdet i den meget faste leira er lavt, 3 til 22 %. Mot øst, i område 2 og 5, er løsmasselaget mindre enn 2.5 m tykt.

I område 3 er det så mye torv at det ikke kan anlegges kirkegård uten å skifte ut torvmassene med leire eller grus.

Løsmassene er dype nok til kistenedsetting unntatt i område 2 og 5 i øst. Leira er imidlertid så fast at området er dårlig egnet til tradisjonelle graver med kistenedsetting.

Konklusjon På grunn av meget faste masser er området dårlig egnet til kistenedsetting, men før området avskrives helt bør det kanskje foretas en prøvegraving med utstyret som benyttes på Havstein Kirkegård. Område 1 og 2 har meget fast grunn og ville være aktuelt for prøvegraving.

Området kan benyttes til nedsetting av urner.
