Notat G1

Oppdrag:	Fellesfjøs på Moen, Steinsholt	Dato:	14. juni 2004
Emne:	Stabilitets- og fundamenteringsforhold	Oppdr.nr.:	112090
Til:	Styrvoll Landbruksdrift	Bergljot Styrvold	
Utarbeidet av:	Arvid O. Straumsnes	Sign.:

På nordsiden av gården Vestre Moen planlegges et fellesfjøs med mål 21 x 50 m. Vårt firma er bedt om å bistå med avklaring av stabilitets- og fundamenteringsforholdene for prosjektet.

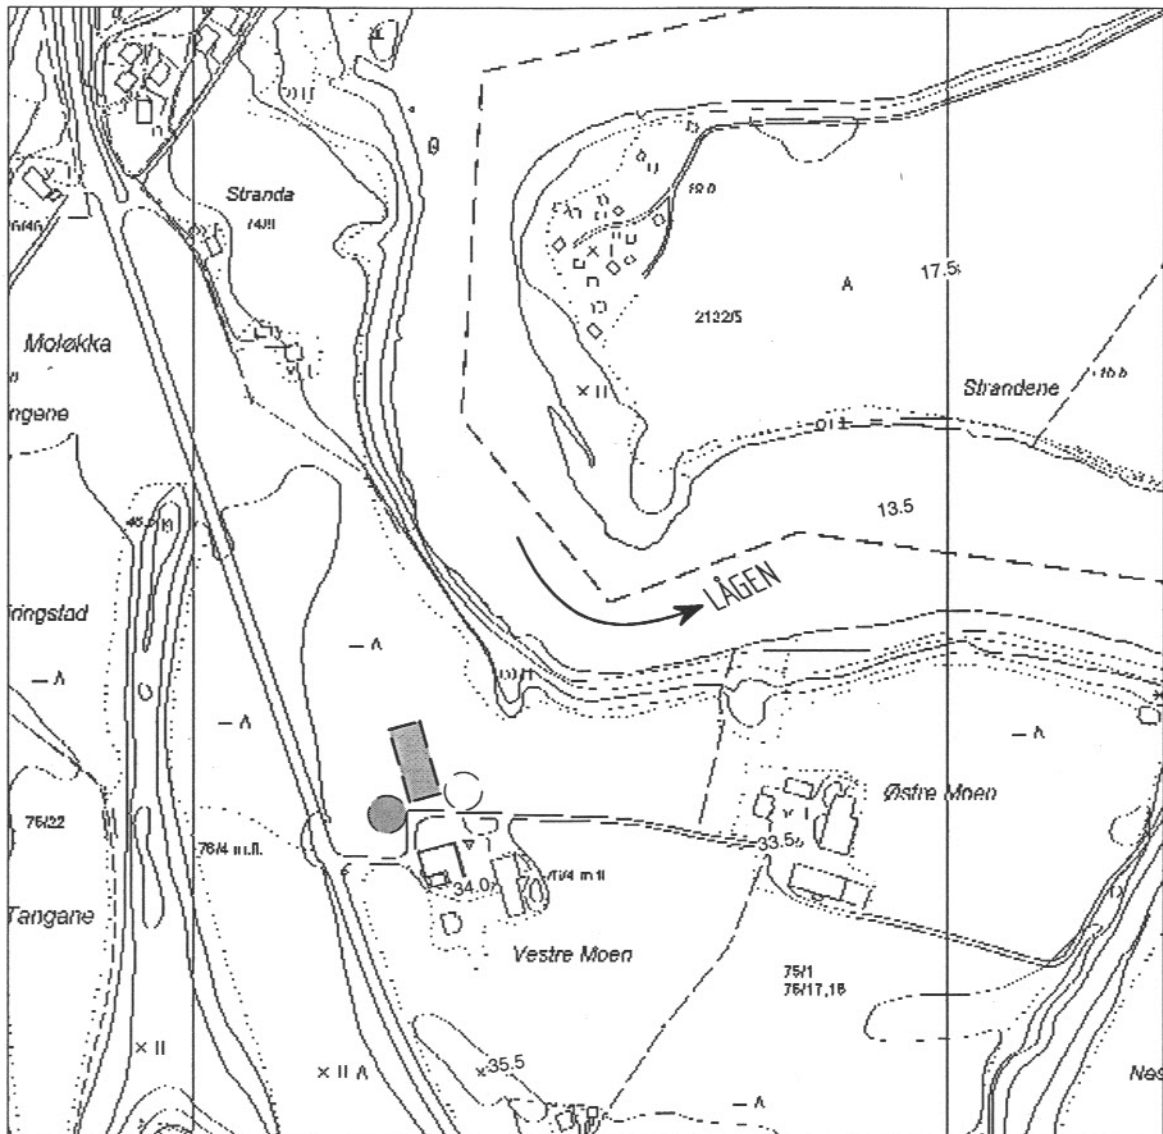
MULTICONSULT avd. NOTEBY	OPPDRAG NR.	VEDL. NR.
		112090	1

Lågen ligger i ytterkurve mot terrassen som vist på vedlegg 1 og 2. Det er spor etter eldre og nyere utrasninger i de 20 m høye elveskråningene i hele ytterkurven. Rasgropene har typisk dybder på 2 - 4 m og beskrives som relativt grunne overflateras sett i forhold til den høye skråningen. Skråningene er bevokst med både bar- og lauvtrær som dels bidrar til at skråningene står brattere enn naturlig rasvinkel, og som stedvis er omfattet av utrasningene.

Fjøset tenkes plassert som vist på vedlegg 1 og 2 med ytre hjørne ca. 60 m fra topp elveskråning. Bygget er en lett konstruksjon tilsvarende eksisterende driftsbygning på Vestre Moen med enkelt- eller stripefundamenter på grunnen..

- Bygget og siloen plasseres ikke nærmere elveskråningen enn vist på vedlagte kart.
- Overvann fra taknedløp og nye utvendige "harde flater" føres mot vest og inn på eksisterende tette samleledning til kontrollert utløp nede ved Lågen.
- Enhver form for terrengarbeider, graving og/eller fylling mellom bygget og elvekanten bør unngås og må evt. vurderes nærmere av geoteknisk sakkyndig.

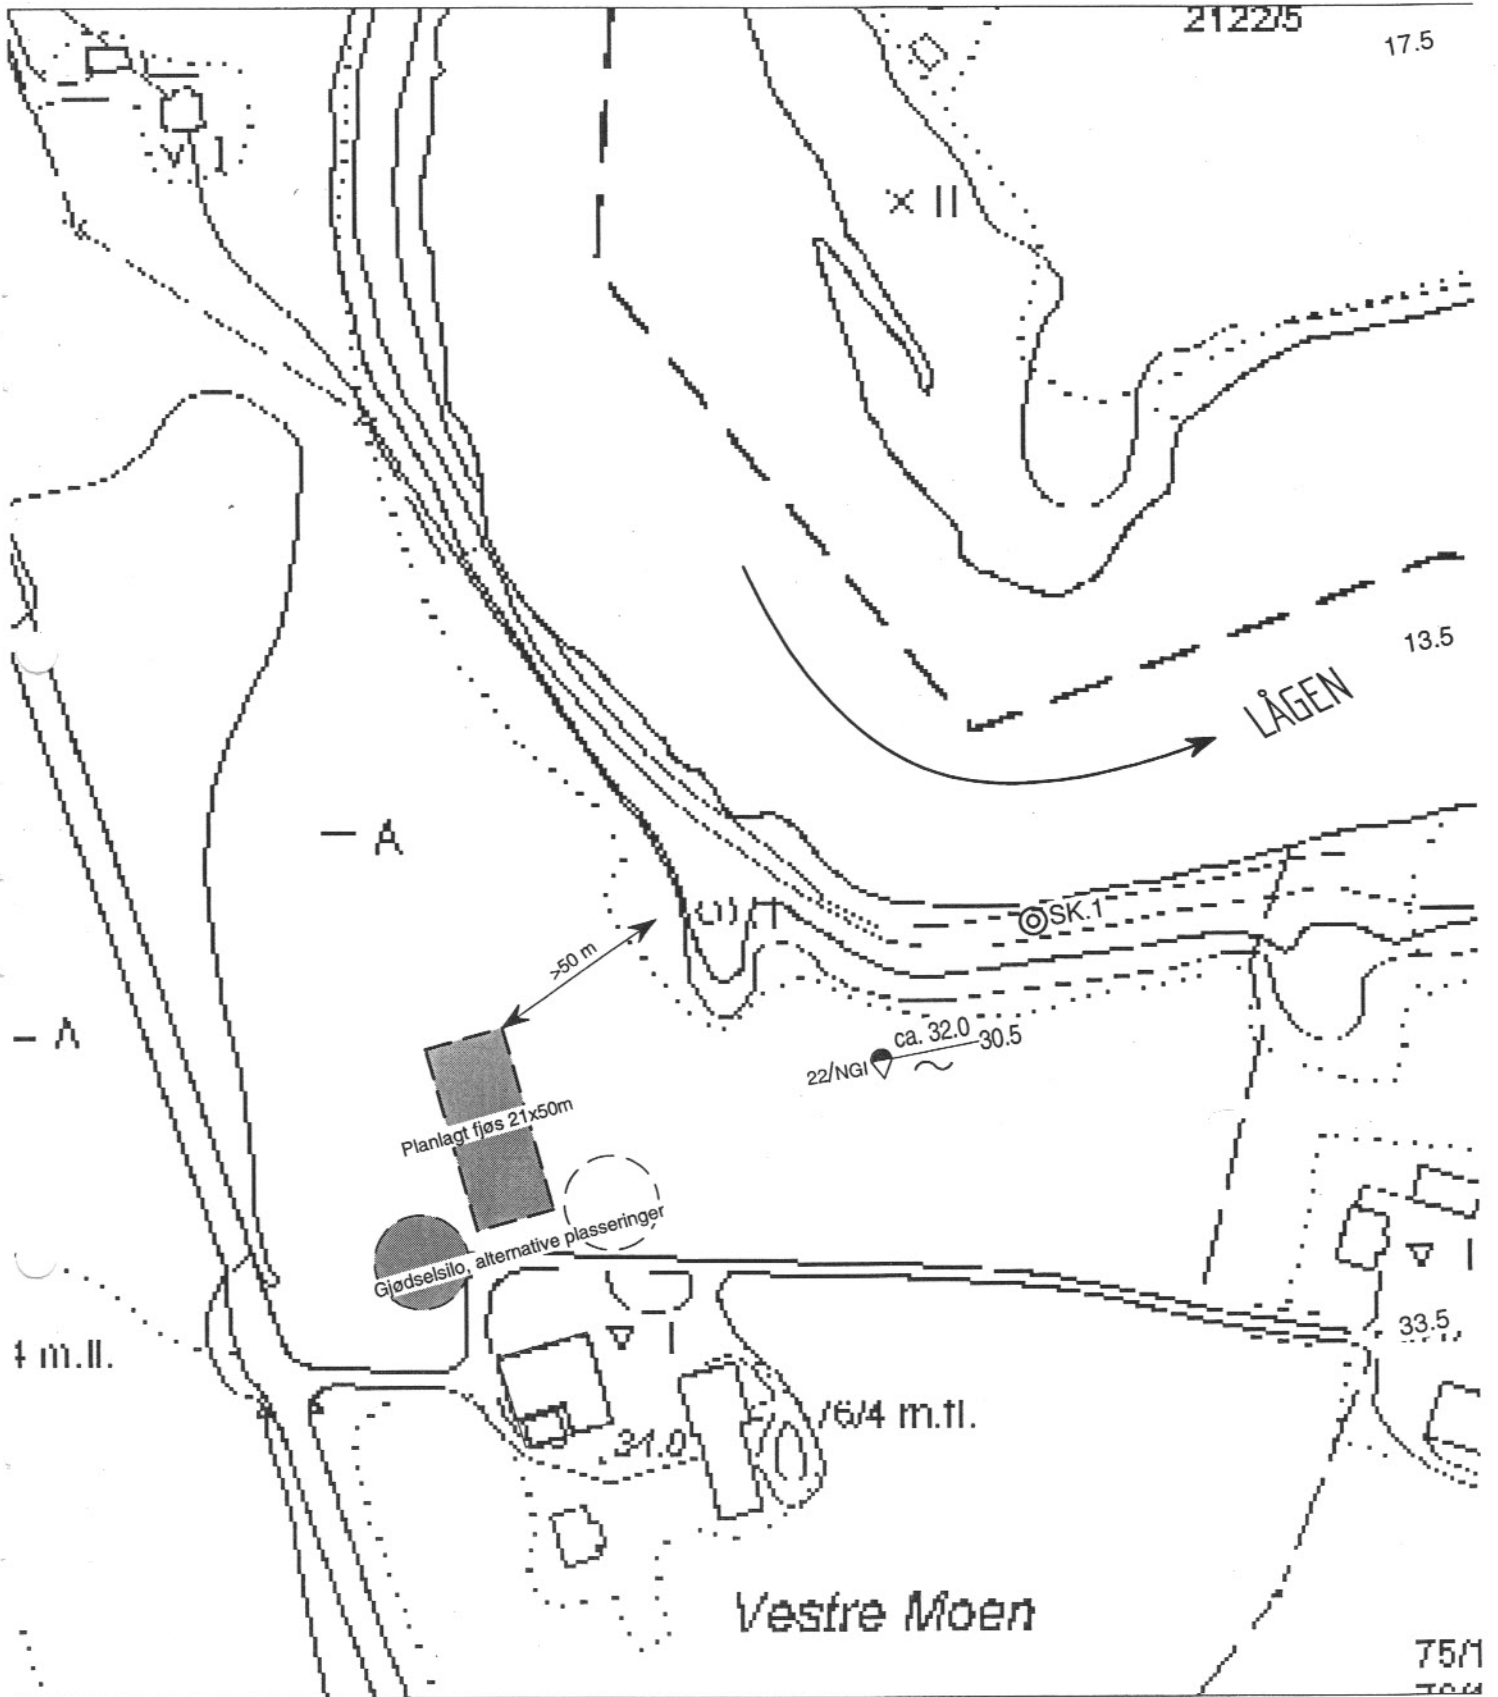
MULTICONSULT avd. NOTEBY	OPPDRAG NR.	VEDL. NR.
		112090	2

I tillegg er det planlagt en gjødselsilo Ø25 m og høyde 4 m dvs- ca. 2000 m³ med alternativ plassering som vist. Siloen skal bygges med u.k. bunnplate 2 - 3 m under terreng og representerer derved heller ingen tilleggslast på grunnen.

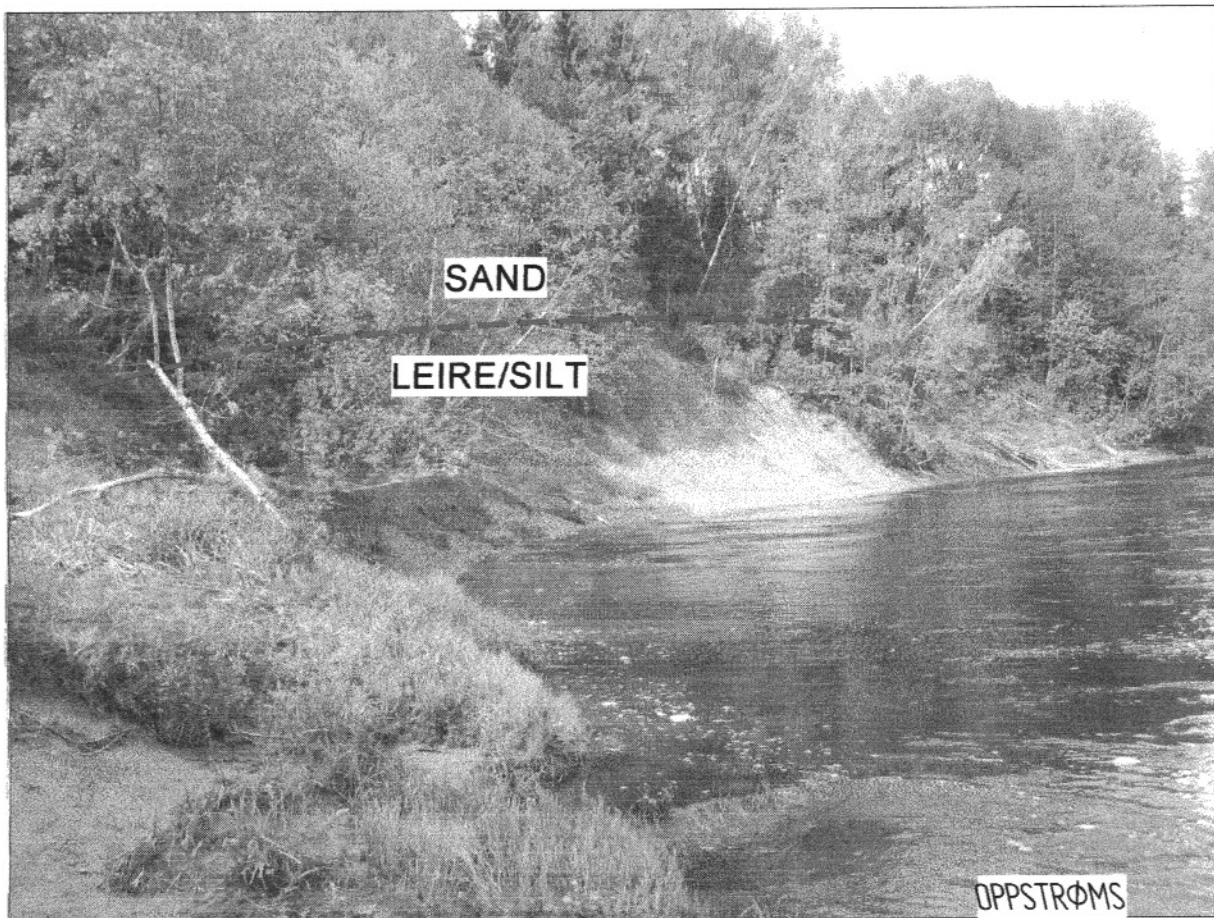
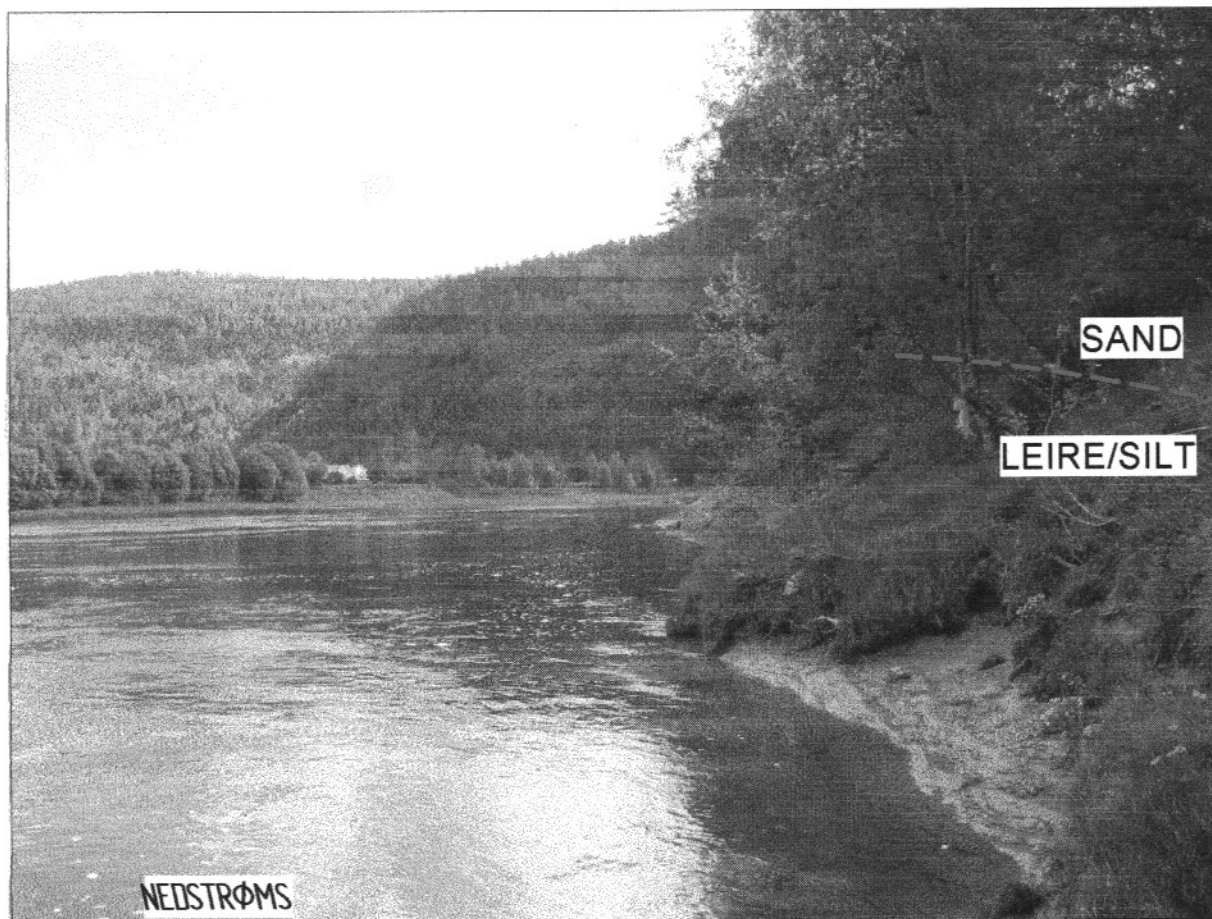
MULTICONSULT avd. NOTEBY	OPPDRAG NR.	VEDL. NR.
		112090	3

I skråningen i hele ytterkurven kan det observeres en tydelig horisontal lagdeling med sand ned til 10 - 15 m under terrassenivå, og derunder mer plastiske masser av leire/silt.

Observasjon i
elveskråningene i

FINSAND

SAND

LEIRE/SILT

Prove
se tegn. - 60

Kommentarer
fra befaring
26.5.04
V. Hol.

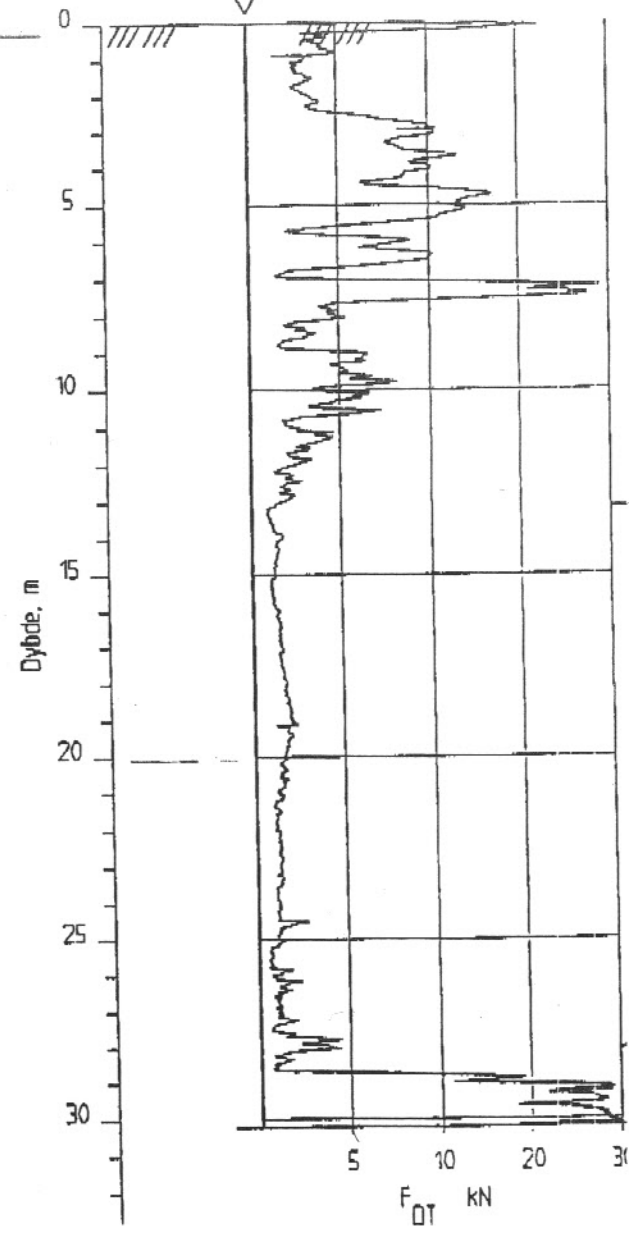
Kopi av borprofil nr. 22 fra NGI med kommentarer

Nevnte rapport "Kartlegging av områder med potensiell fare for kvikkleireskred, Kartblad Siljan" refererer til boring nr. 22 nord for gården Moen, kfr. vedlagte kopi av NGI-figur nr. 22. Sonderboringen indikerer friksjonsmasser av antatt sand ned til 14 m under terreng, og derunder bløte masser som kan være kvikkleire. Det er utført i alt 4 dreietrykksonderinger inne på det samme platået omtalt under pkt. A2.3 Moen (ca 670 mål) i nevnte rapport, som alle gir et tilsvarende inntrykk av grunnforholdene.

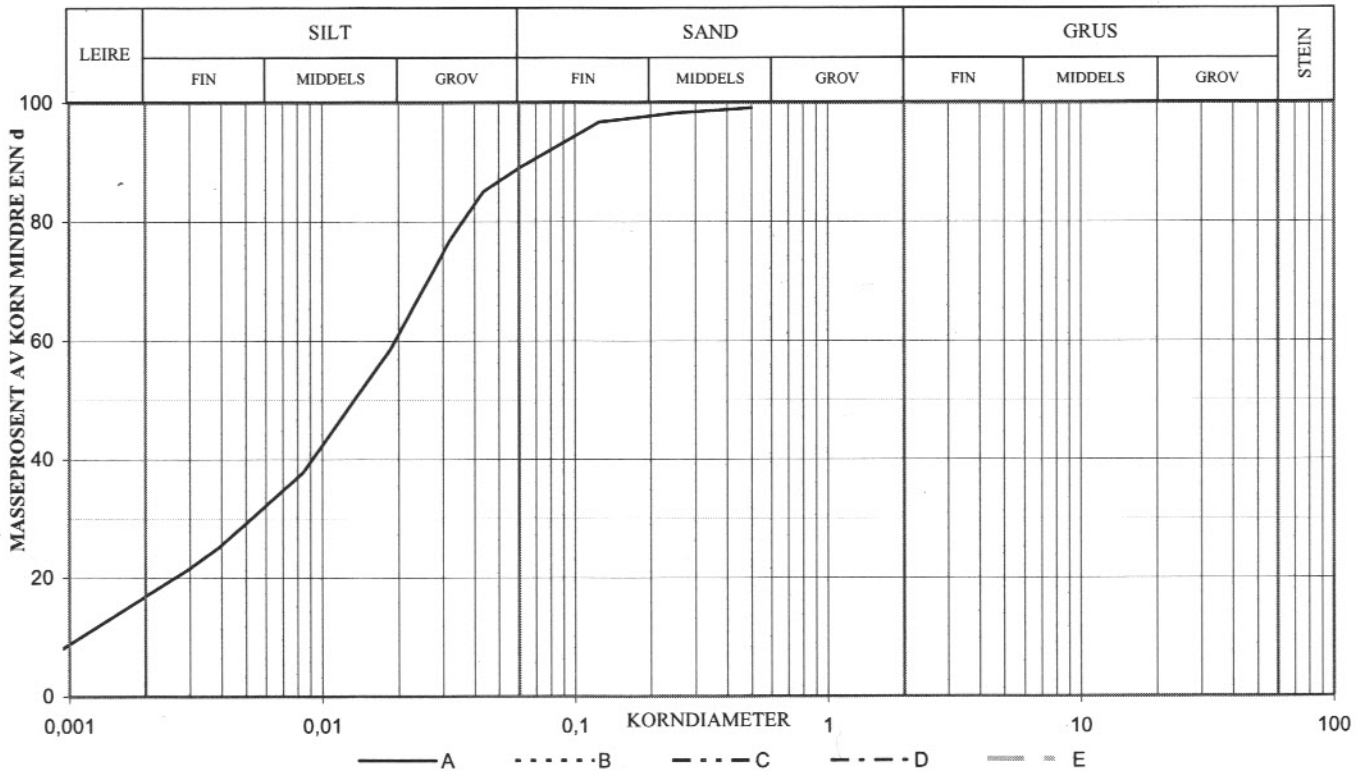
Ved befaring i elveskråningen tok vi ut en karakteristisk prøve for laboratoriebestemmelse av massenes korngradering. Vedlagte tegning nr. 60 viser at de dypere liggende og bløte løsmassene ligger i grenseland mellom leire og silt. Leirinnholdet er 16%, mens grensen mellom leire og silt er 15%.

BOL	SERIE NR.	DYBDE (kote)	JORDARTS BETEGNELSE	ANMERKNINGER	METODE		
					TS	VS	HYD
A	Prøve 1	ca. 18m	Leire, siltig		X		X
B							
C							
D							
E
