Vår ref.: 813546/gv

Drammen, 18. October 2012

### **Eikhaugen Nordvest. Geoteknisk vurdering av utkast til reguleringsplan.**

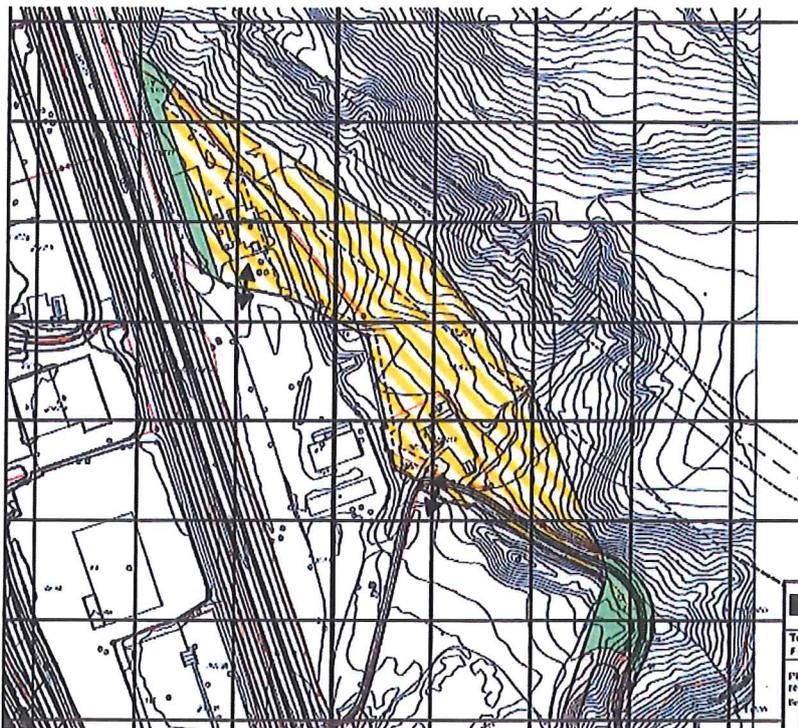
Figur 1. Utsnitt av reguleringsplanen.

Som vist i figur 1 ligger området i foten av en bratt ås. I dalbunnen med dagens bensinstasjon og videre mot vest er det marin leire, og som det framgår av NVEs innsigelse, er det flere soner med kvikkleire som delvis er kartlagt i de offisielle skredkartene på [www.skrednett.no](http://www.skrednett.no).

I dette bratte terrenget nord og vest for området med gul skravur i figur 1, er det kun et tynt lag morenedekke og en del steinblokker fra tidligere nedfall over berg.

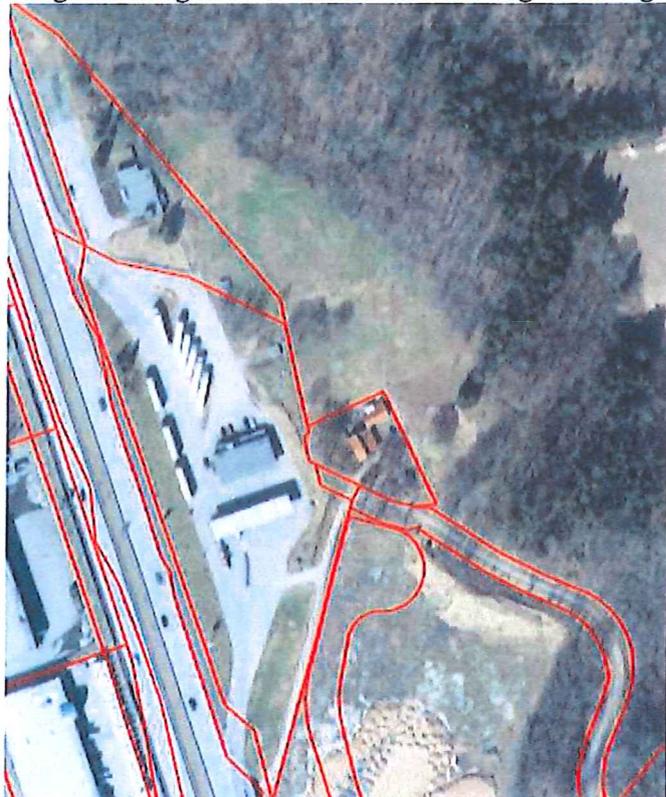
Figur 2. Flyfoto fra stedet. Det antas at grensen for reguleringsplanen følger ca skogkanten i østre side av tomte.

I figur 2 neste side er det vist et flyfoto fra stedet. Rett øst for bensinstasjonen er det et område med lite vegetasjon, kanskje beiteland. Løsmassetykkelsen i dette området bør undersøkes med fjellkontrollboringer.

Forskjellige metoder til å sikre mot steinsprang kan være:

- Lage en midlertidig sikringsvoll langs nedre grense av tomta, og manuelt renske ned det man ser av grov blokk i terrenget nordøst for det regulerte området.
- Hvis det er plass til å etablere en sikring mot steinsprang ved hjelp av en permanent fanggrøft i kombinasjon med en voll langs grensen mot NV, er det et rimelig tiltak.
- Sette opp plasstøpt betongmur forankret i fjell på topp av en fjellskjæring, evt kombiner med sikringsnett på topp av muren.

Valg av sikringsmetode må vurderes av rådgivende ingeniør – ingeniørgeologi.

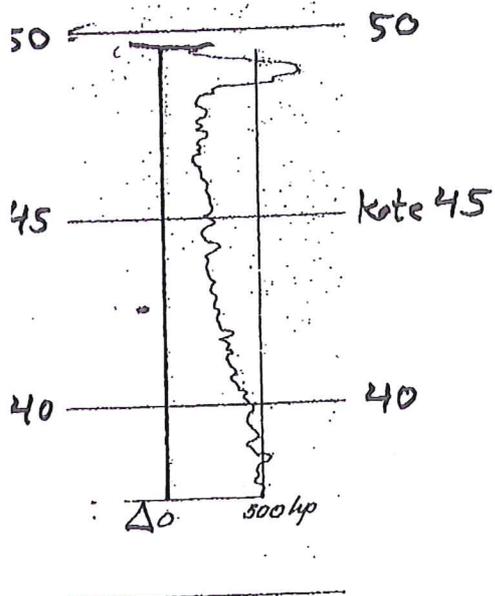
Hull 639

I vedlegg 1 har vi hentet inn boreresultater fra dette området. Boringene viser at det langs østsiden av E18 forbi dagens bensinstasjon boret 4 sonderinger til 12-21.5m dybde. Ved et av hullene er det truffet fjell i 14.9m dybde. Flere av sonderingene indikerer at det er kvikkleire tilstede øst for E18, jfr vedlegg 2.

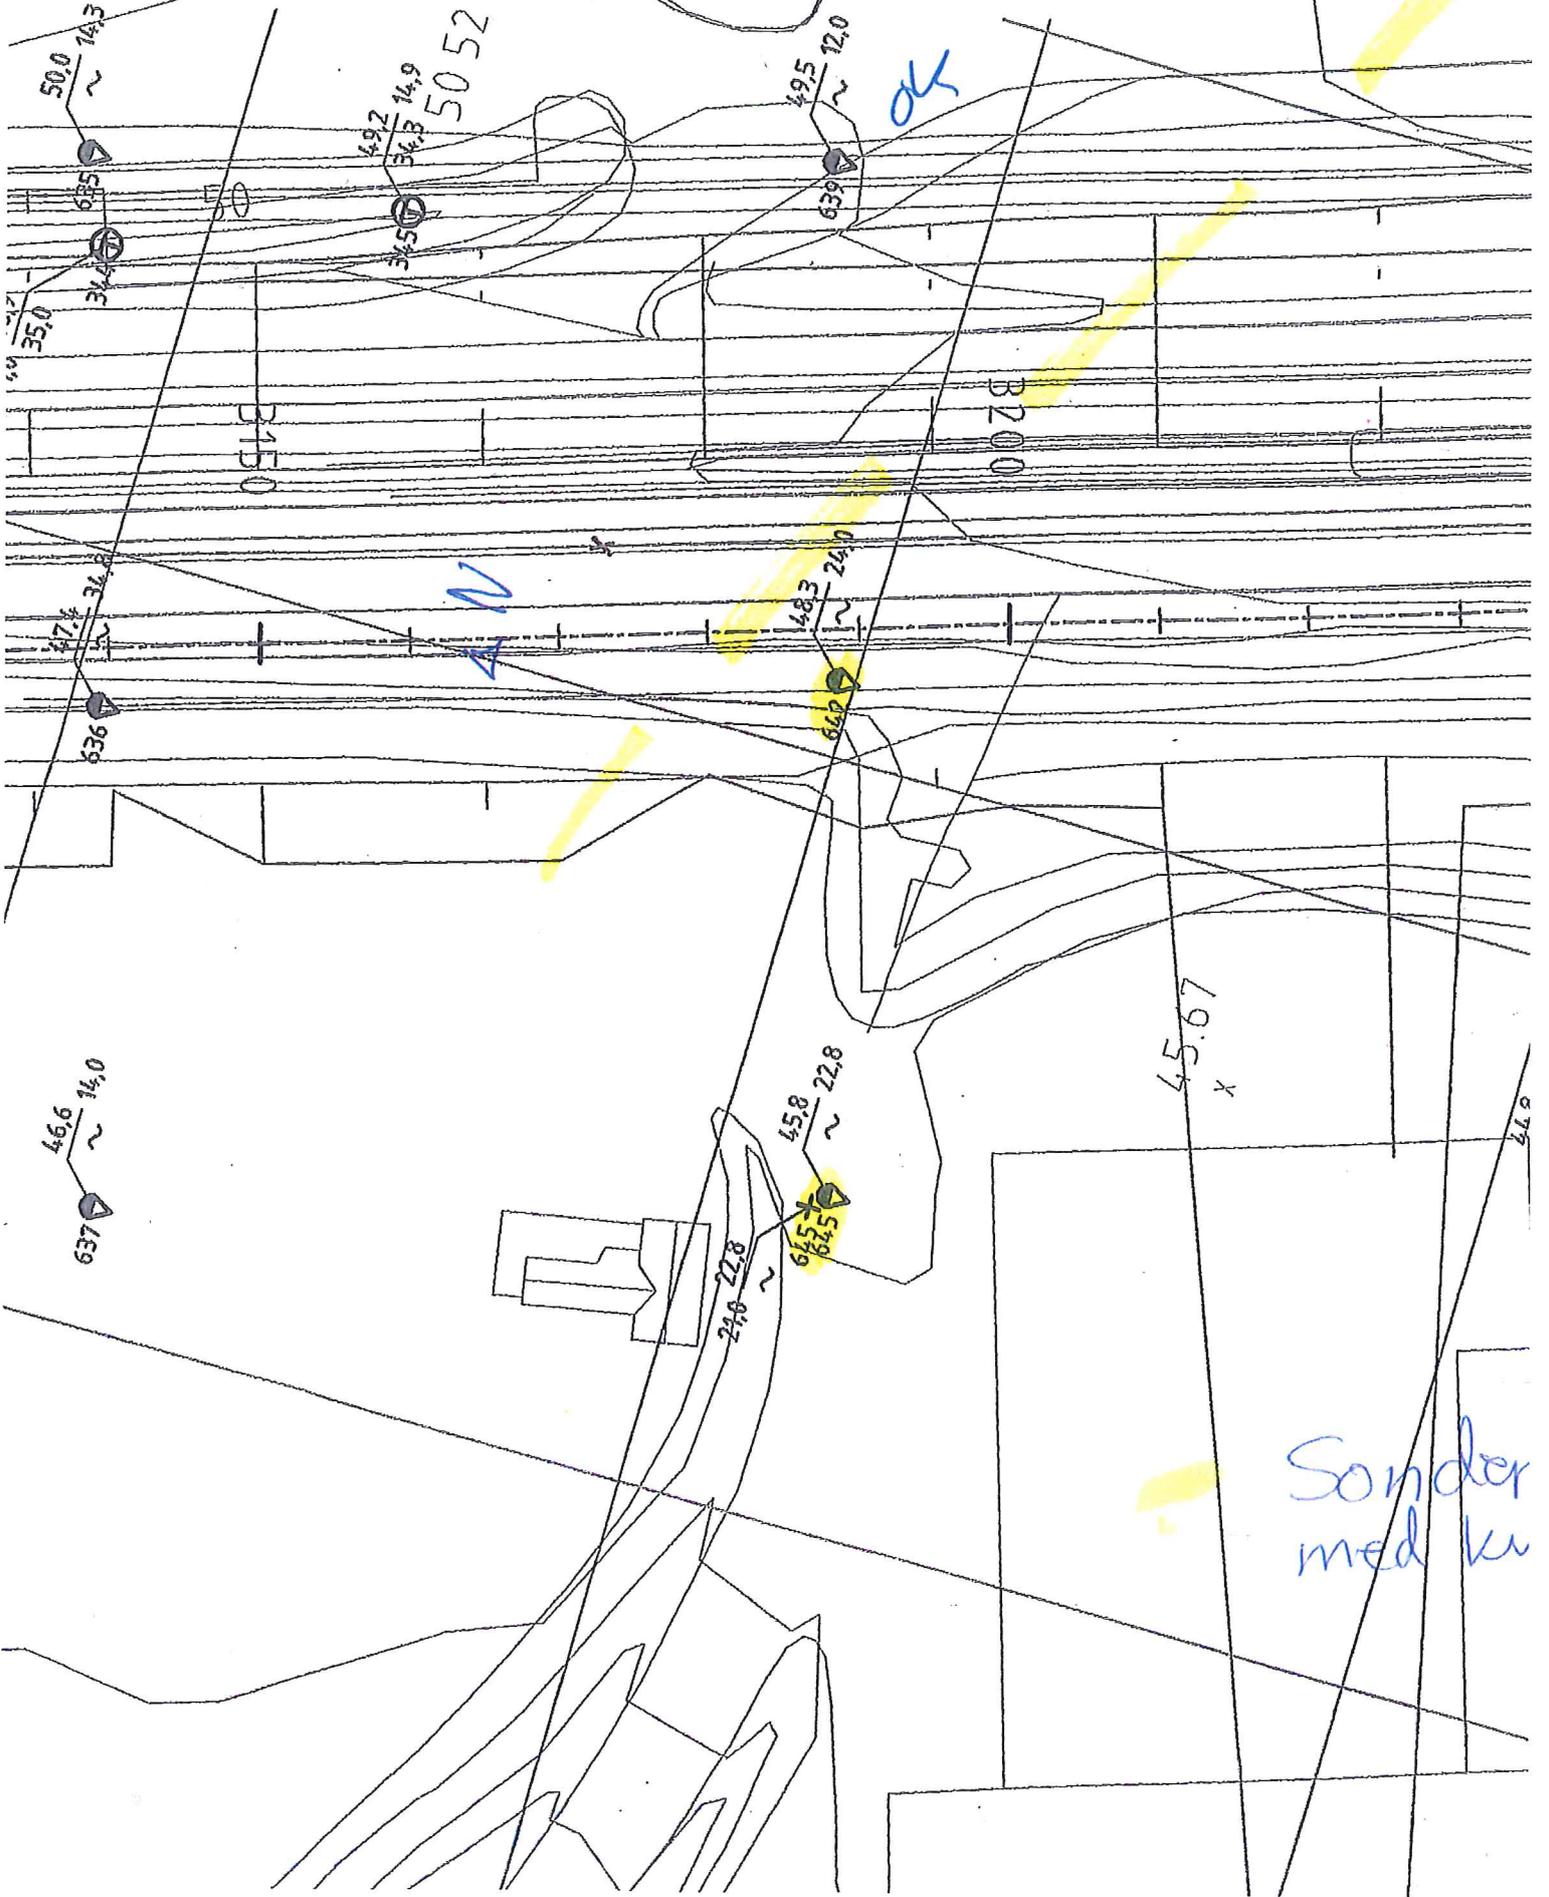
trolig kvikkleire  
~ kt 40

kvikkleire

Kvikkleire i 13m  
dybde

Kvikkleire  
kt ~ 39
