# Rapport

Oppdrag: **Nordfold havn og boligområde  
Steigen kommune**

Emne: **Grunnundersøkelse sjø  
Orienterende geoteknisk vurdering**

Oppdrag- /  
Rapportnr. **711079 - 2**

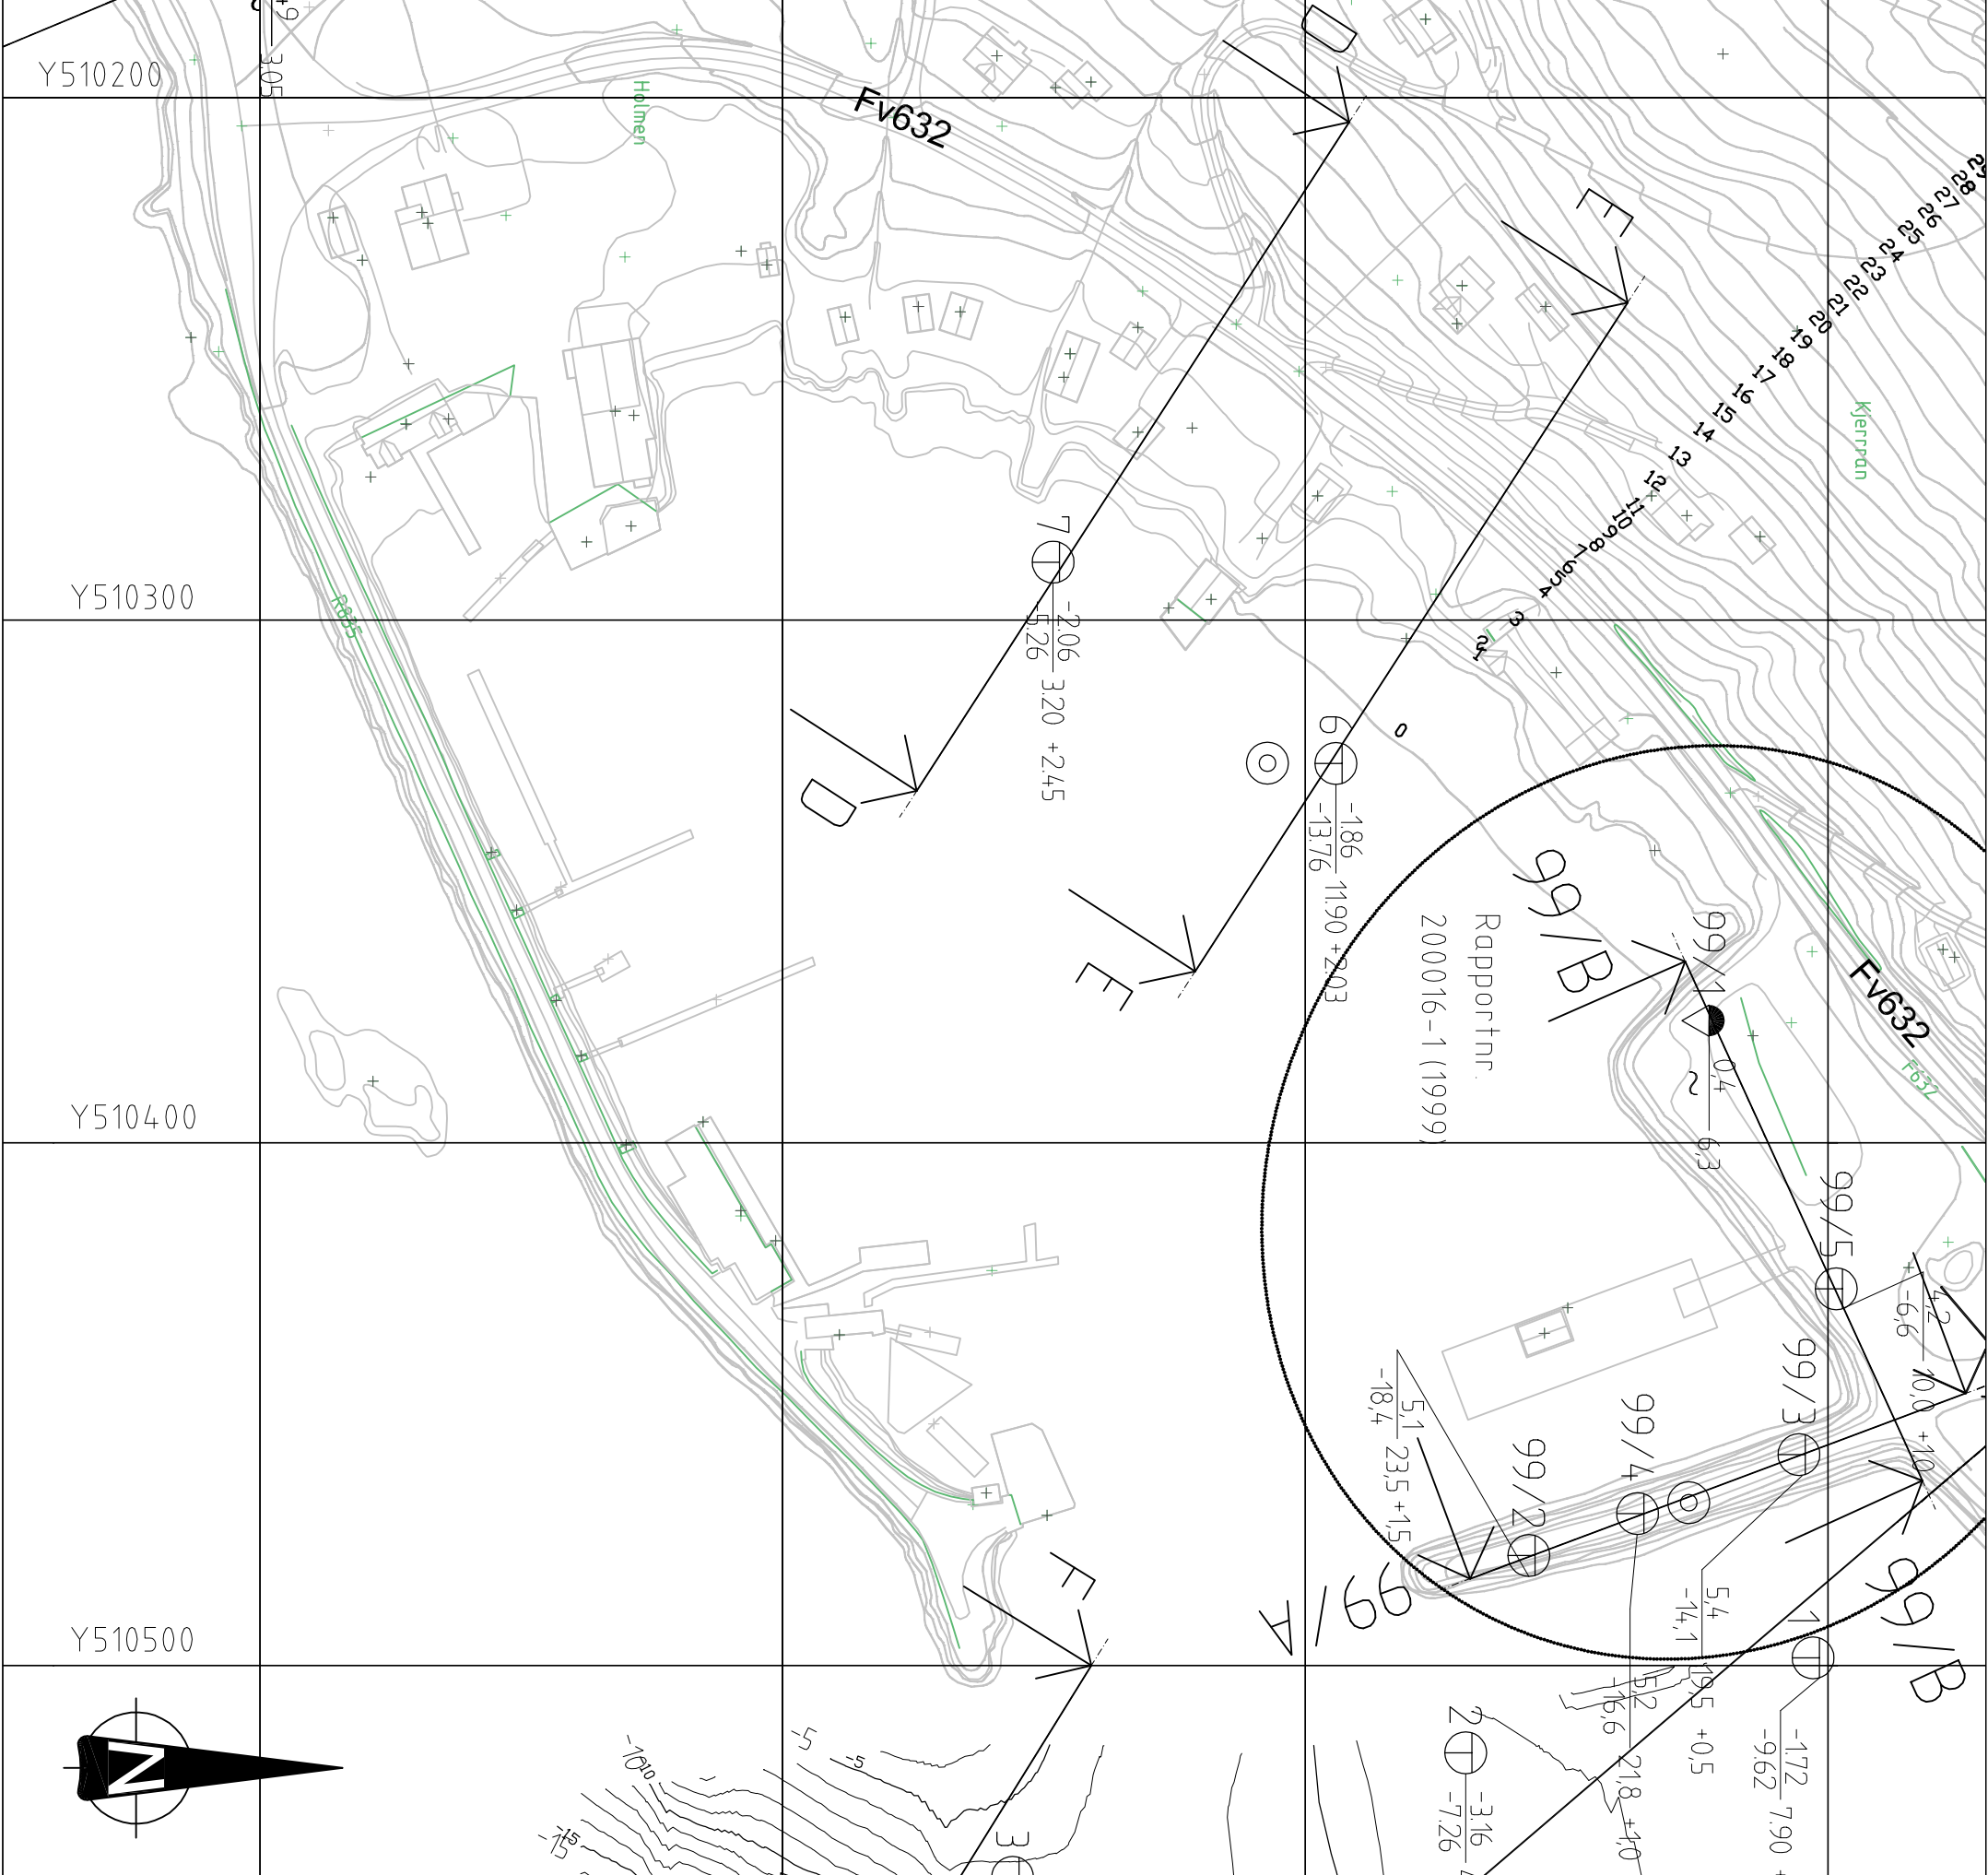
Plassering av borpunkt er vist på borplanen, tegning nr. 711097-2. Resultat av boringene er vist i profil på tegning nr. 711097-102 og -103.

I havna synes den opprinnelige løsmasseykkelsen å øke fra ca. 3 m i vest til over 15 m ved moloen i øst. Øst for denne synes løsmasseykkelsen igjen å avta til ned mot 4 m.

I den bratte skråningen utenfor marbakken ved utløpet til havna er løsmasseykkelsen påvist til 3-8 m.

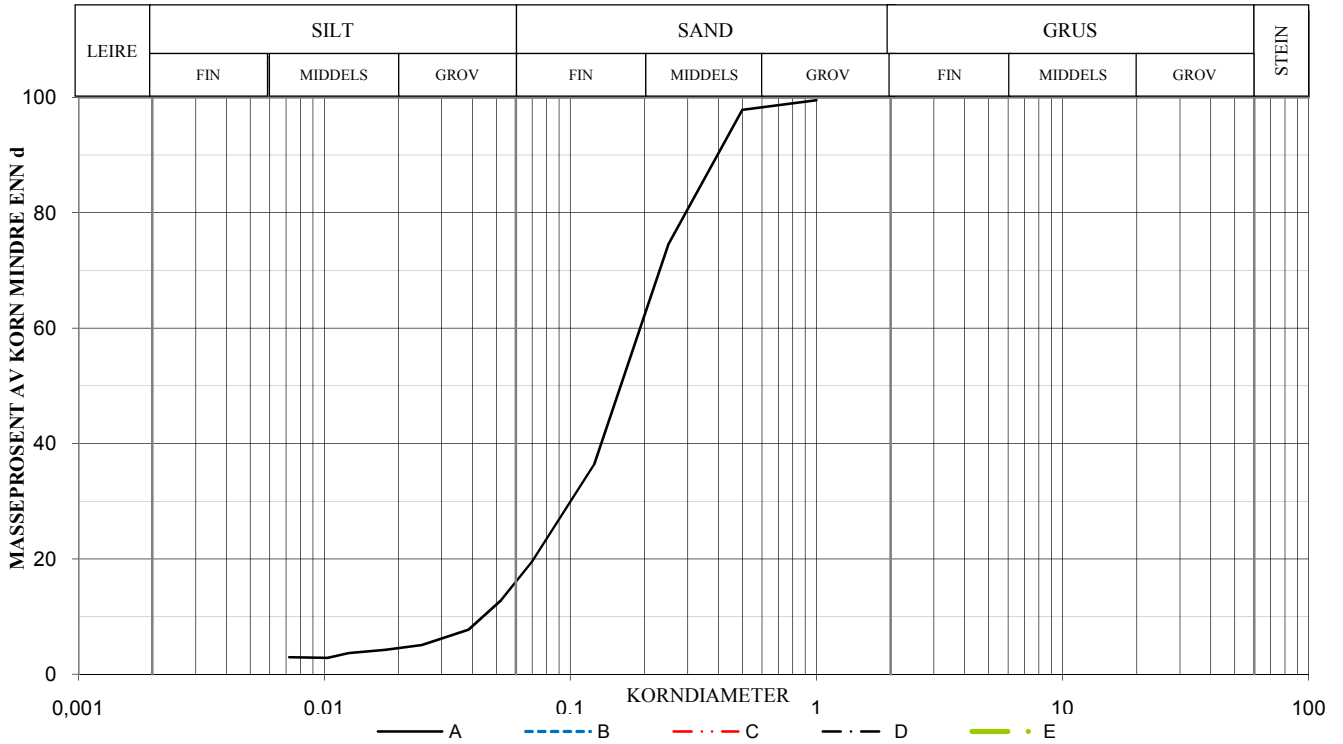
Prøveserier fra indre havn, tegning nr. 711079-11 viser at grunnen består av siltig leire og siltig finsand med vanninnhold 15-22%.

Det er påtruffet ensgraderte sandmasser som er erosjonsømførlige og tiltak for å hindre erosjon langs fyllingsfot etc bør iverksettes.
