TRONDHEIM KOMMUNE

R.1333 HAAKON VII'S GATE

GRUNNUNDERSØKELSER
DATARAPPORT

18.09.2006

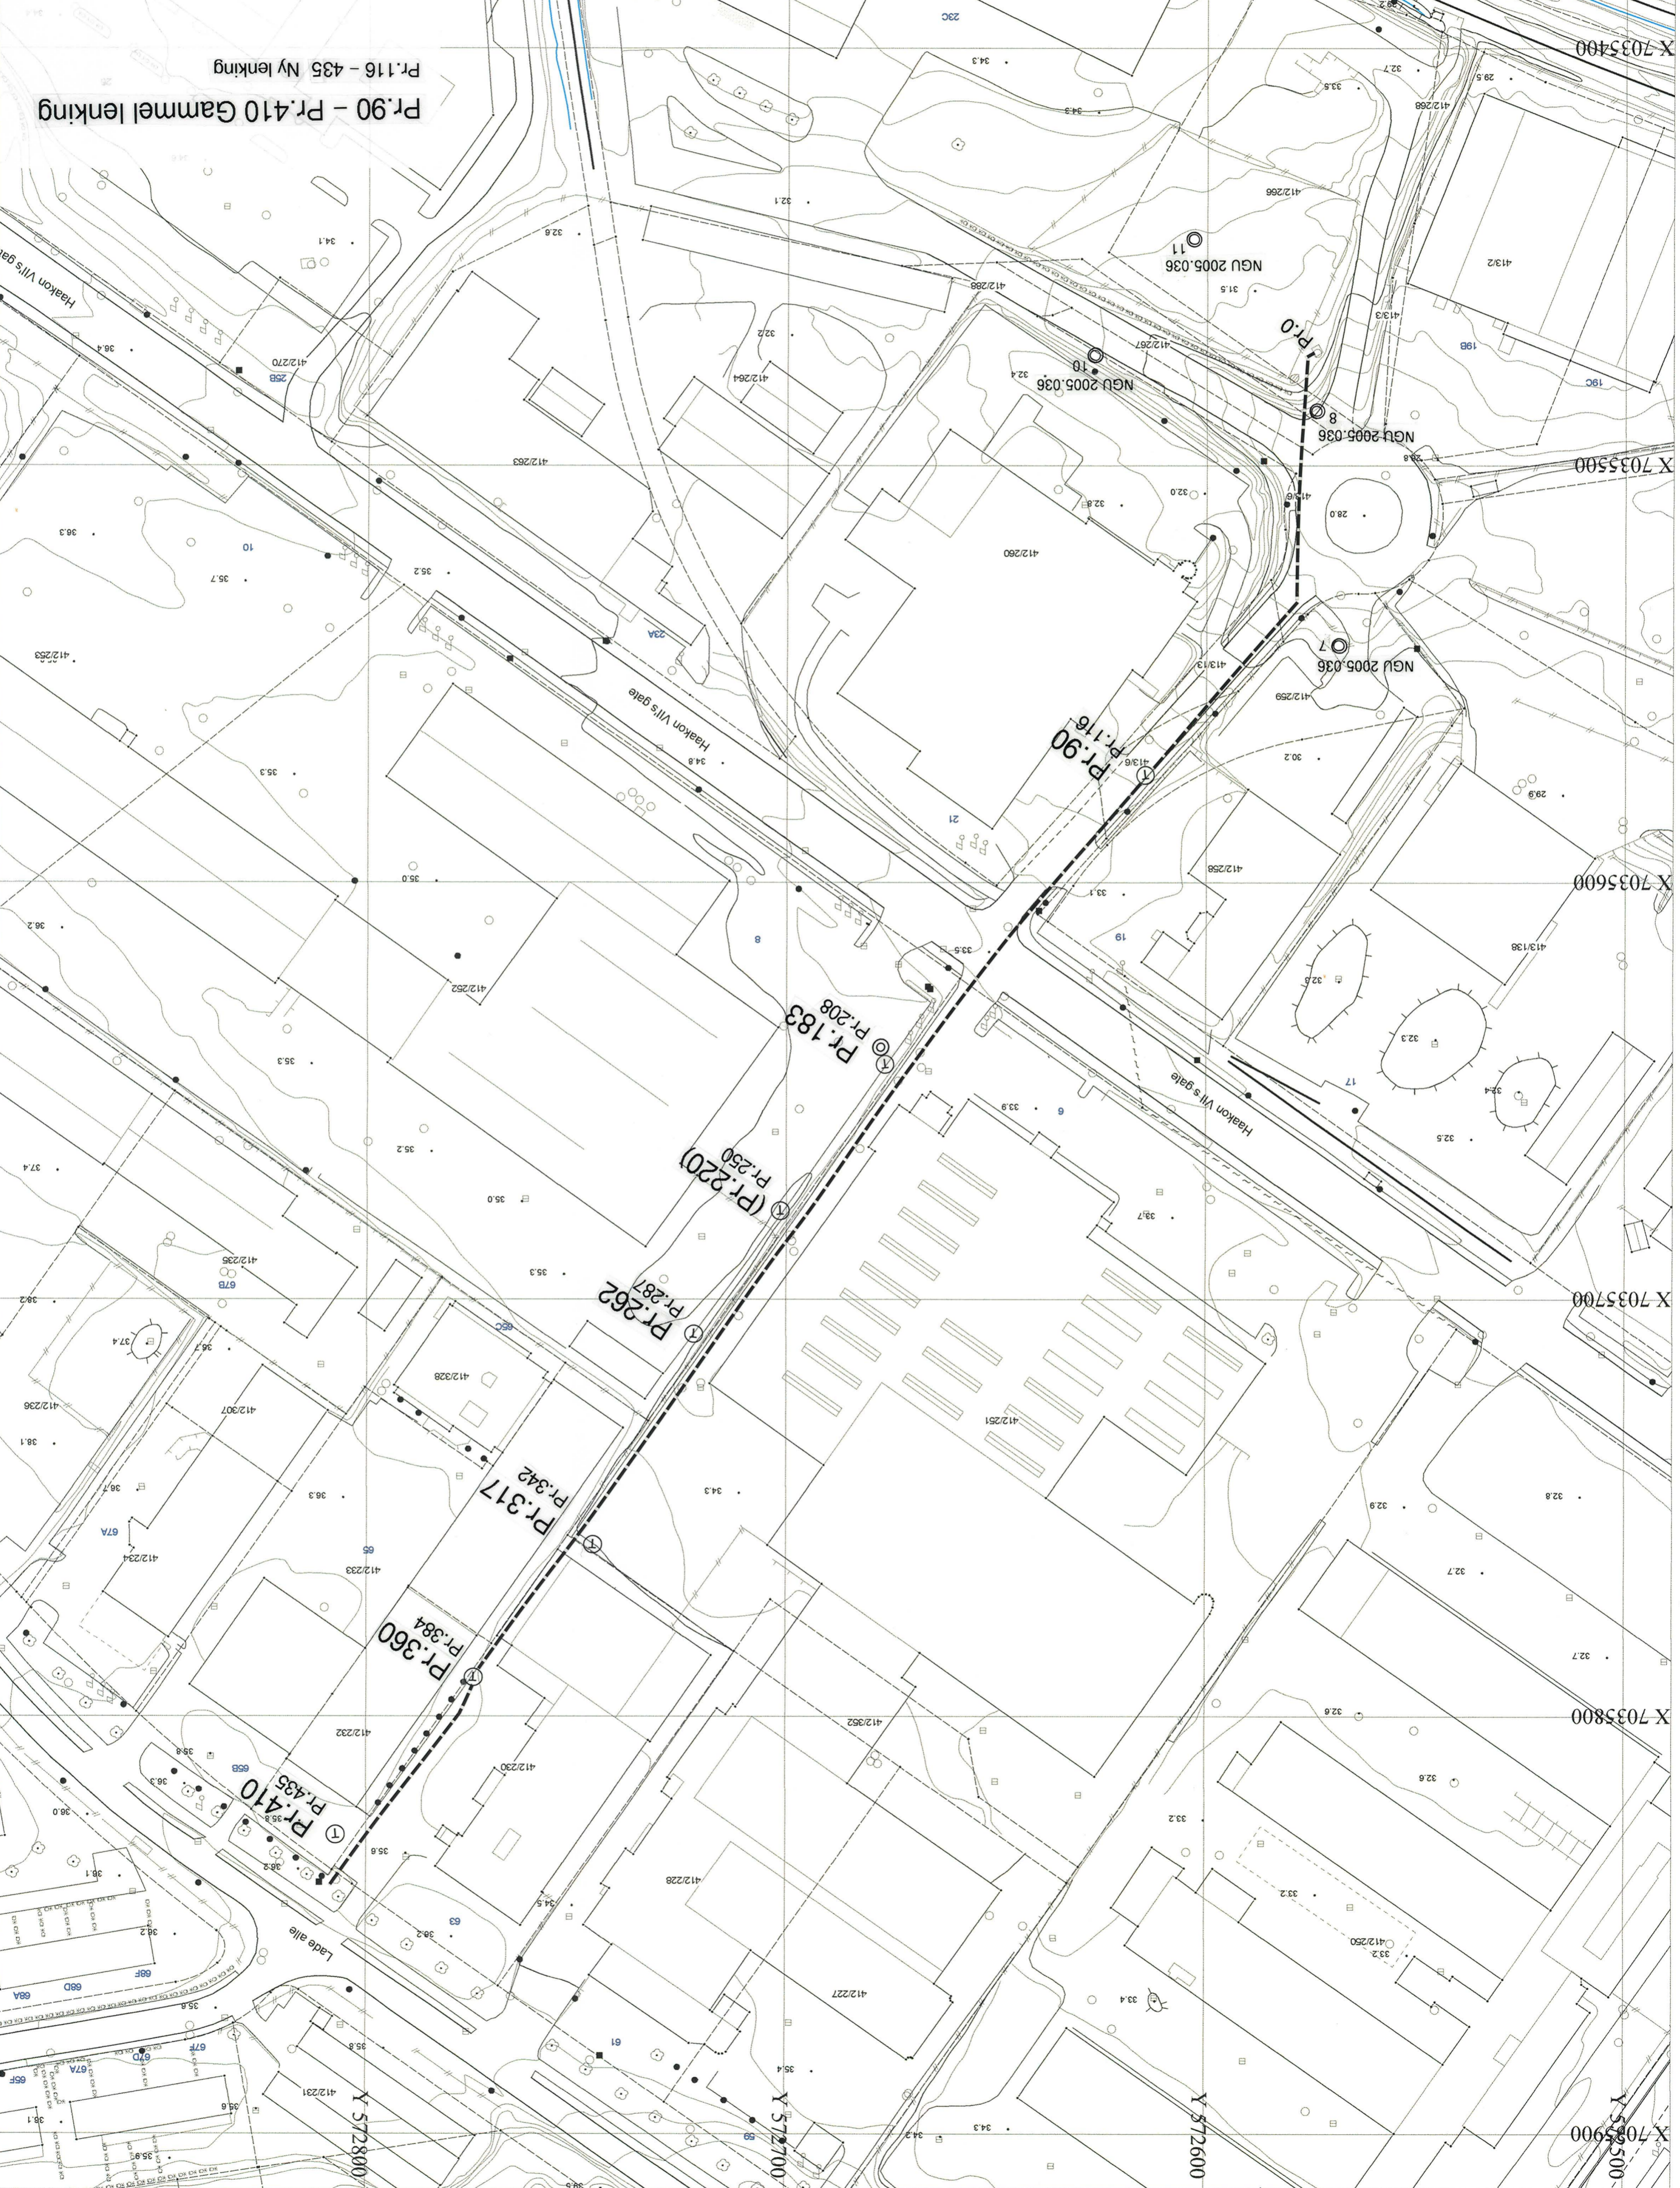
Miljøprøve fra NGU 2005.036
 Prøvetaking
 Totalsondering
 Situasjonskart
 Tegn.: SSS
 Dato: 06/09/06
 Kontr.:
 Rapport nr.: R.1333
 Bilag: 1

- Topografi** Terrenget stiger jevnt langs traséen fra kt.26 (ved profil 20) til kt. 35,6 ved Lade allé.
- Grunnen** Løsmassene består av 2 meter tørrskorpeleire over fast leire.
- Søppel** Nedre del av traséen (profil 0 – ca. profil 70) vil gå i en avfallsfylling.

Fyllinga Det er i NGU-rapport 2005.036 registrert avfall til 12 m under terreng i pkt. 8 og over 15 meter i pkt. 10 og 11. Det er i pkt. 8 1,4 m dekkmasser, i pkt 10 og pkt 11 3 meter.
