R.1256 GJØRTLERVEGEN

GRUNNUNDERSØKELSER DATARAPPPORT

13.05.2005

Oppdrag: R.1256	GJØRTLERVEGEN/IDRETTSBANE HAVSTAD		
	Datarapport		
Trondheim den:	13.05.2005		
Oppdragsgiver:	Intern	Oppdrag ved:	Ole Ivar Folstad
Repr. punkt:	Tr. h. øst: -2000	Tr. h. nord: 2400	
Sted:	Byåsen	Antall tekstsider:	3
Feltarbeidet utført:	April 2005	Antall bilag:	8
Feltmetoder:	totalsondering	prøvetaking	
Emneord:	grunnforhold	torvdybder	
Saksbehandler:	Tone Furuberg Tone Furuberg	Kvalitetssikrer:	 Stig Vognild
Sammendrag: Grunnen består generelt av torv over fast leire. Mellom torva og den faste leira er det et tynt lag bløtere leire. Fotballbanene er bygd ved å legge et sandlag over torva. Innenfor det undersøkte området varierer torvdybdene fra 0 til 4.0 meter. Torvdybdene avtar mot sørgrensen av området. Der kunstgressbanen skal ligge er torvdybden 3.6 til 2.4 meter. På fotballbanen ligger det 0.6 til 1.3 meter sand over torva. Torva og det tynne laget med bløt overgangsmasse må fjernes for å bygge opp en setningsfri kunstgressbane. Underbygningen og bærelag for banen må tilpasses de krav som leverandør av kunstgressdekket spesifiserer. Ved å senke banen i forhold til dagens nivå reduseres behov for

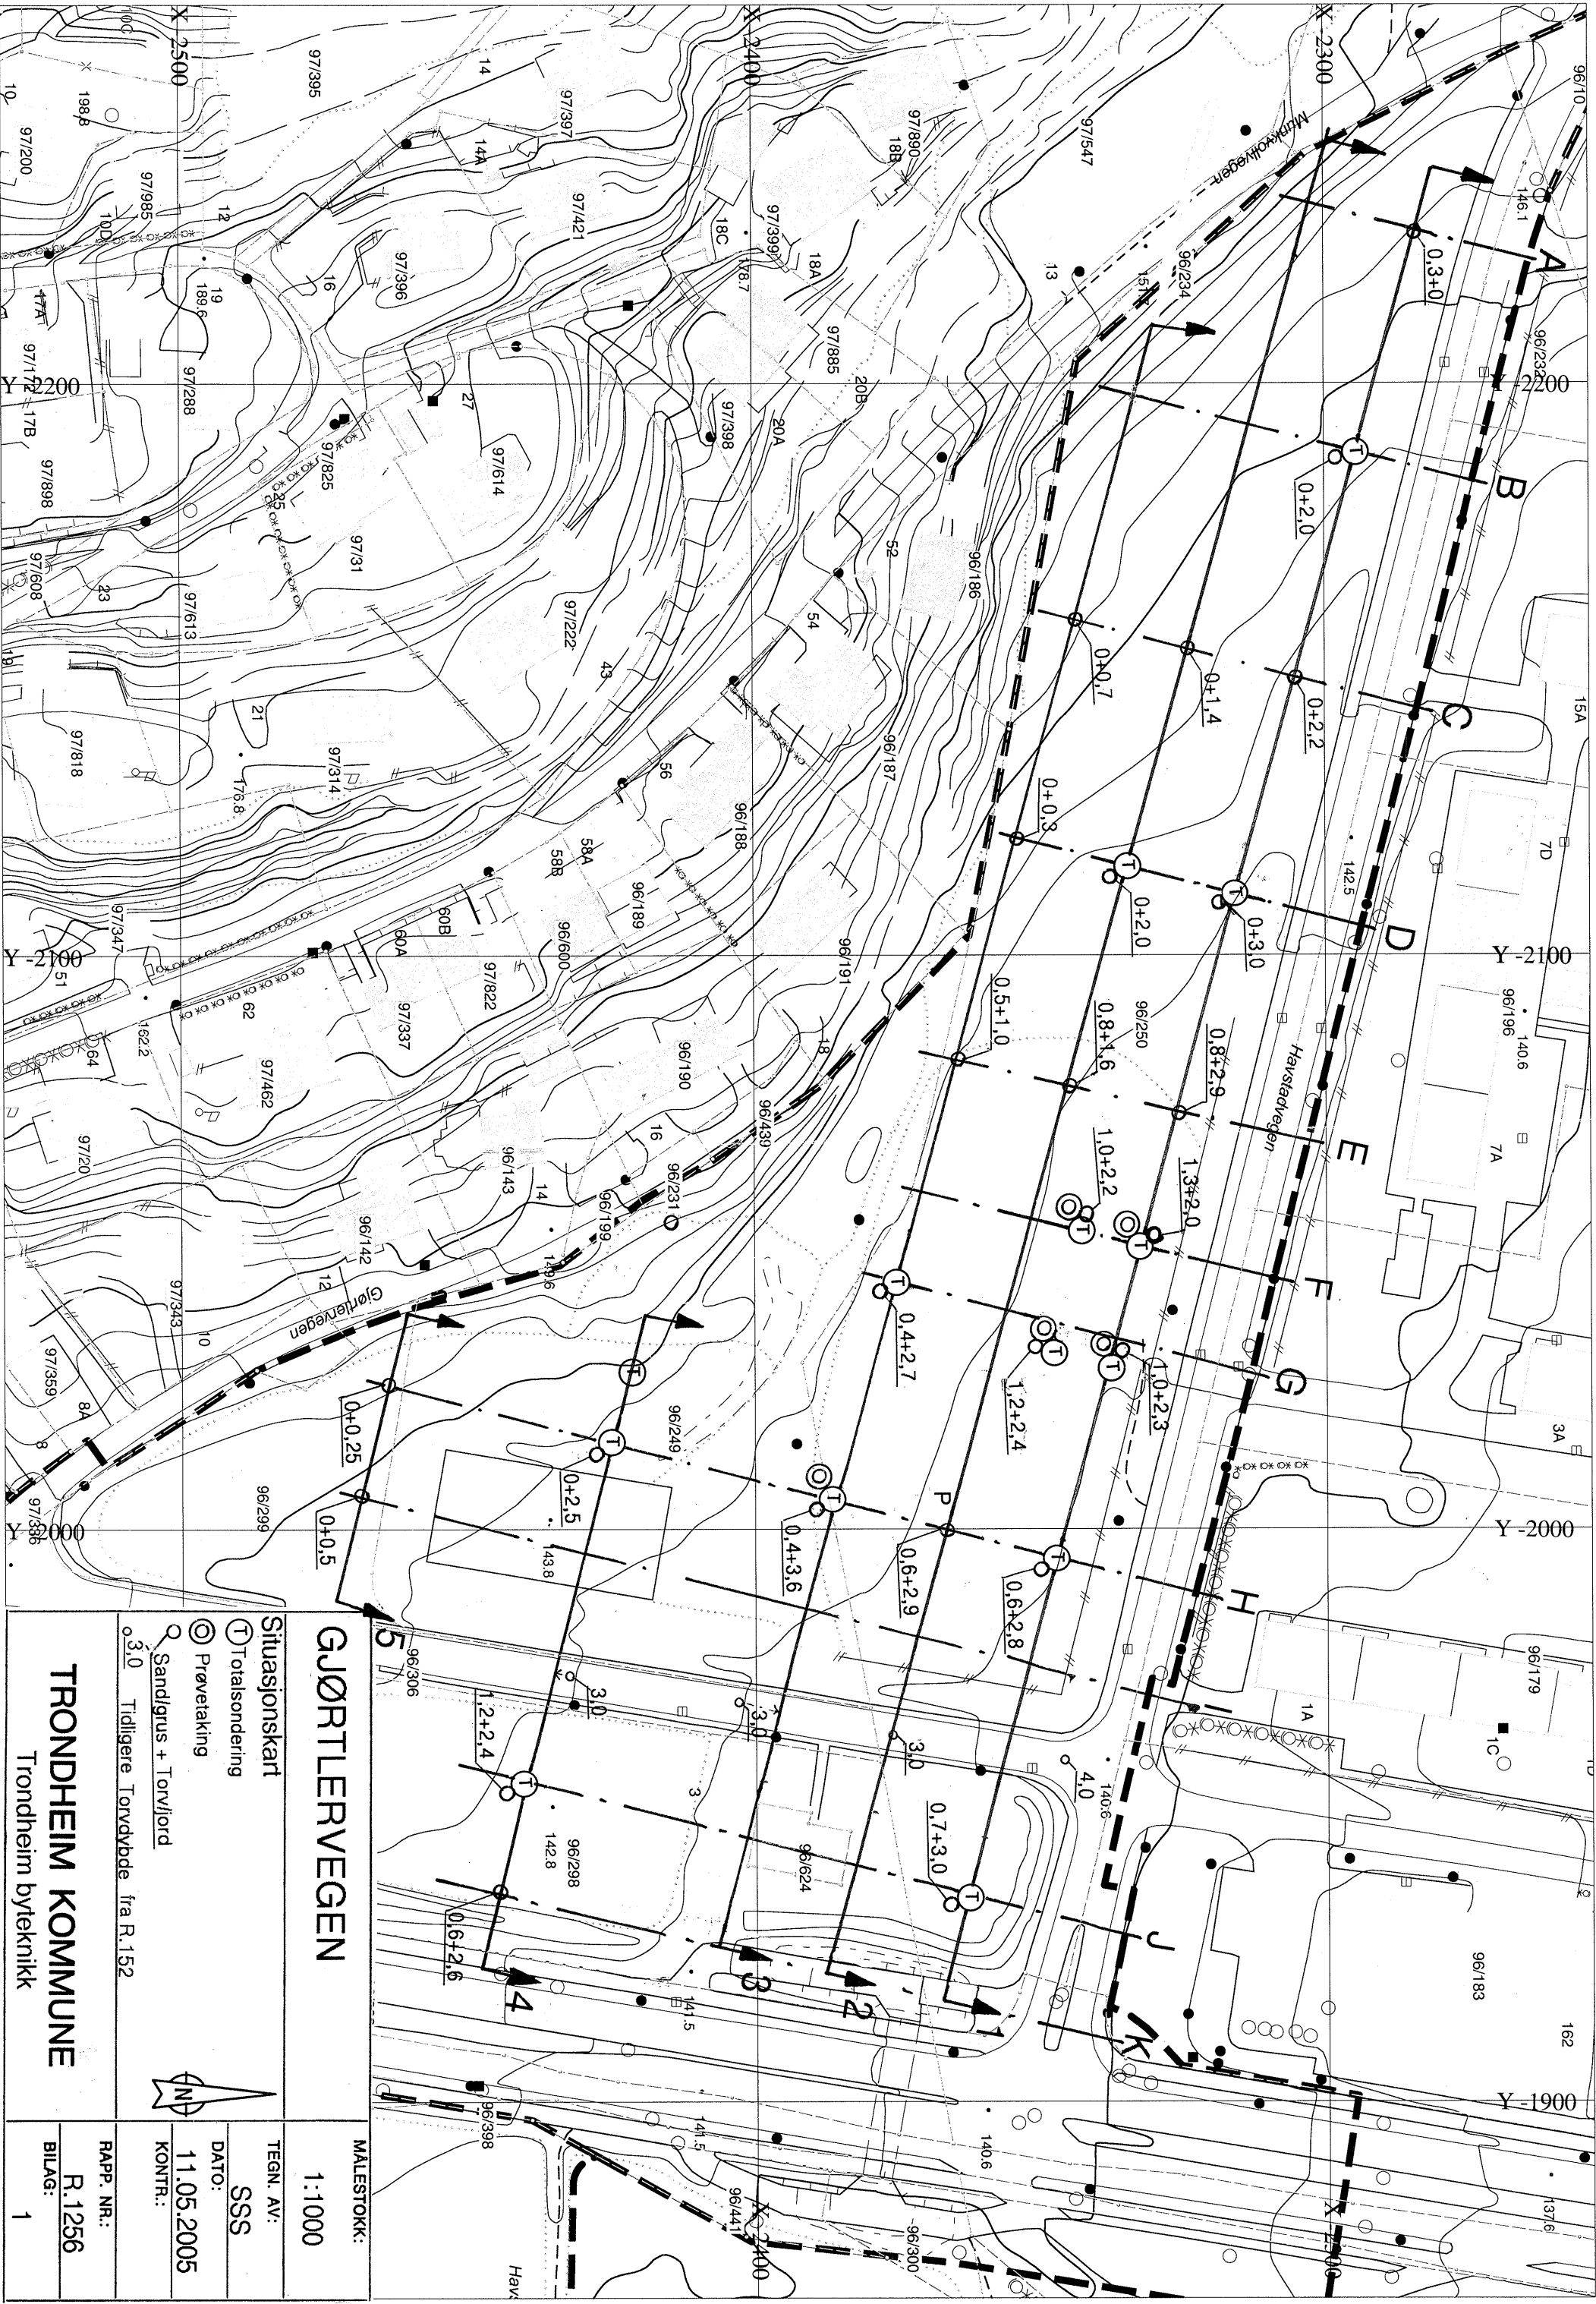
Situasjonskart

Torvdybder er vist på situasjonskartet i vedlegg 1. Innenfor det undersøkte området varierer torvdybdene fra 0 til 4.0 meter. Torvdybdene avtar mot sørgrensen av området. Der kunstgressbanen skal ligge er torvdybden 3.6 til 2.4 meter.

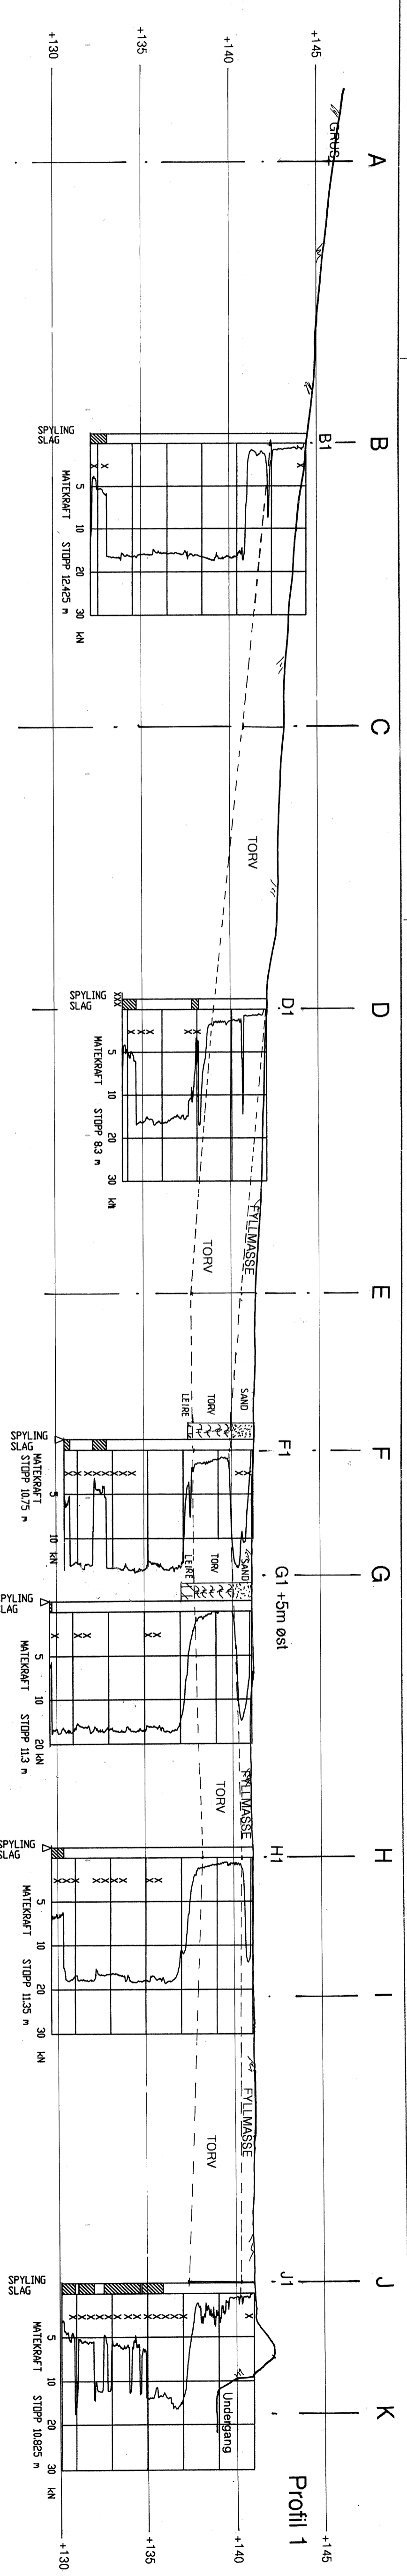
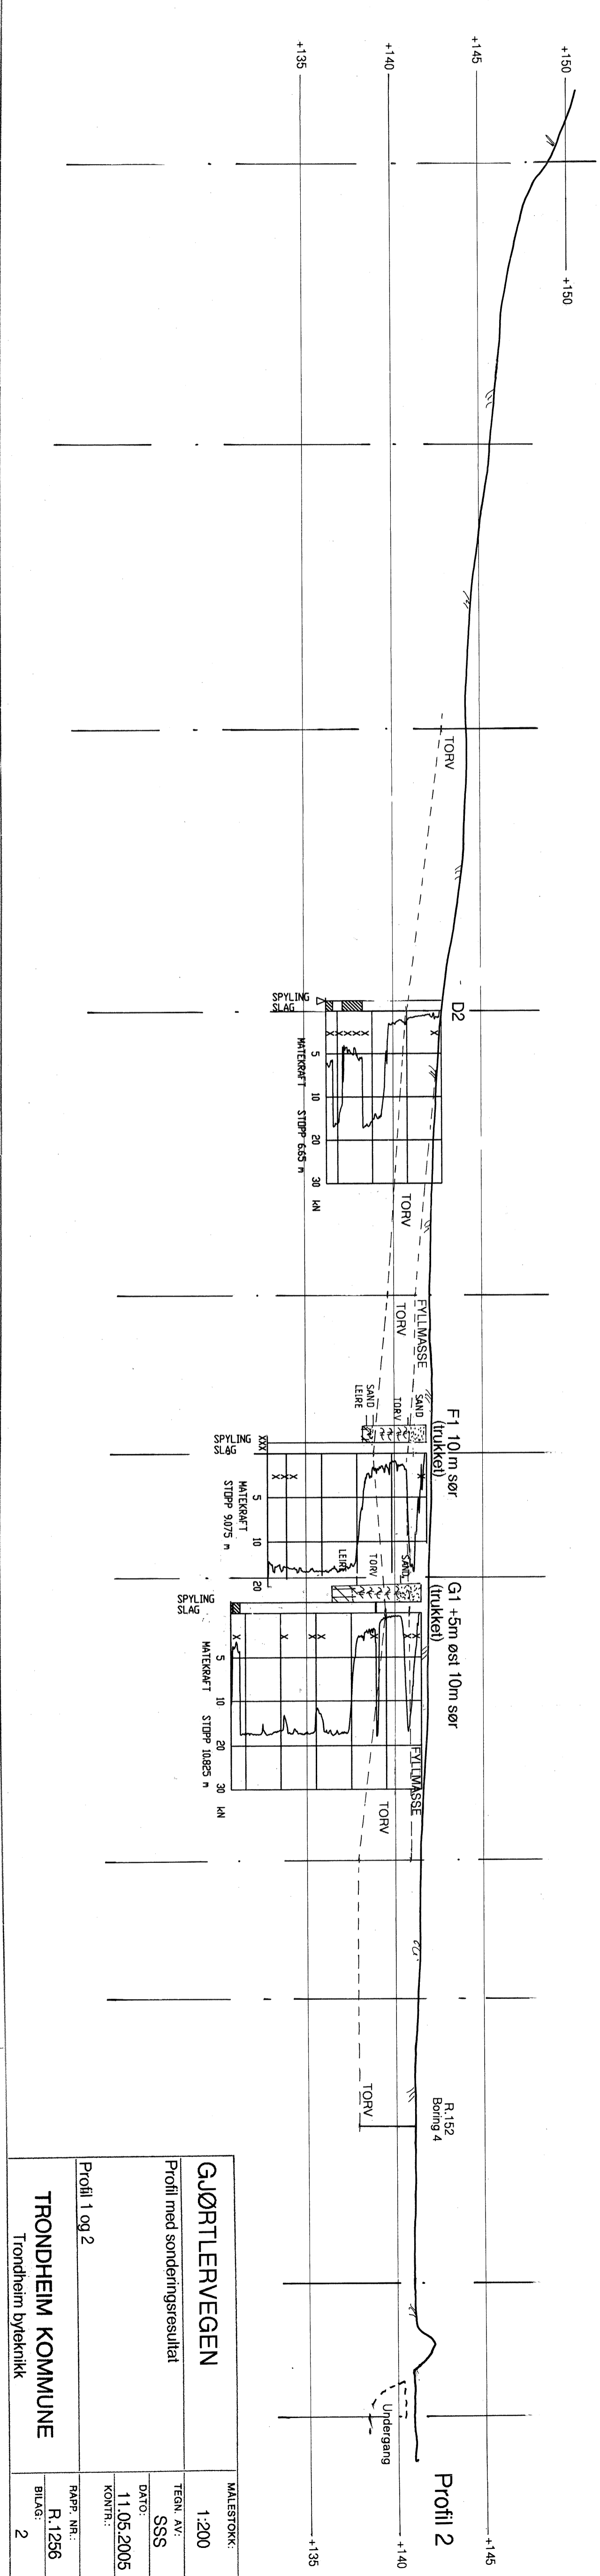
GJØRTLERVEGEN		MALESTOKK:	1:200
Profil med sonderingsresultat		TEGN. AV:	SSS
DATO:		11.05.2005	
KONTR.:			
RAPP. NR.:		R.1256	
BILAG:		2	
Profil 1 og 2			
TRONDHEIM KOMMUNE			
Trondheim byteknikk

Der reguleringsplanen viser ny plassering av klubbhuset er det gjort 4 sonderinger med prøvetaking, akse F og G, profil 1 og 2. Grunnen består av 1.0 til 1.3 meter sand over 2 til 2.4 meter torv, derunder et tynt lag bløt leire over meget fast leire.

Klubbhuset Fundamentene for klubbhuset må føres ned til fast mineralisk grunn.
