R. 330 - 2 SOLBAKKEN SKOLE  
SUPPLERENDE GRUNNUNDERSØKELSE

<b>SOLBAKKEN SKOLE</b>		MALESTOKK:
SITUASJONSKART		1:500
● SLAGBORING	● DREIEBORING	TEGN. AV:
○ SKRUPROVETAKING		K.T.
○ TORVDYBBER	1 - 25 gamle boringer (R.330)	DATO:
	A-Q nye boringer	19/2-75
		KONTR.:
		RAPP. NR.:
		330-2
		BILAG:
		1

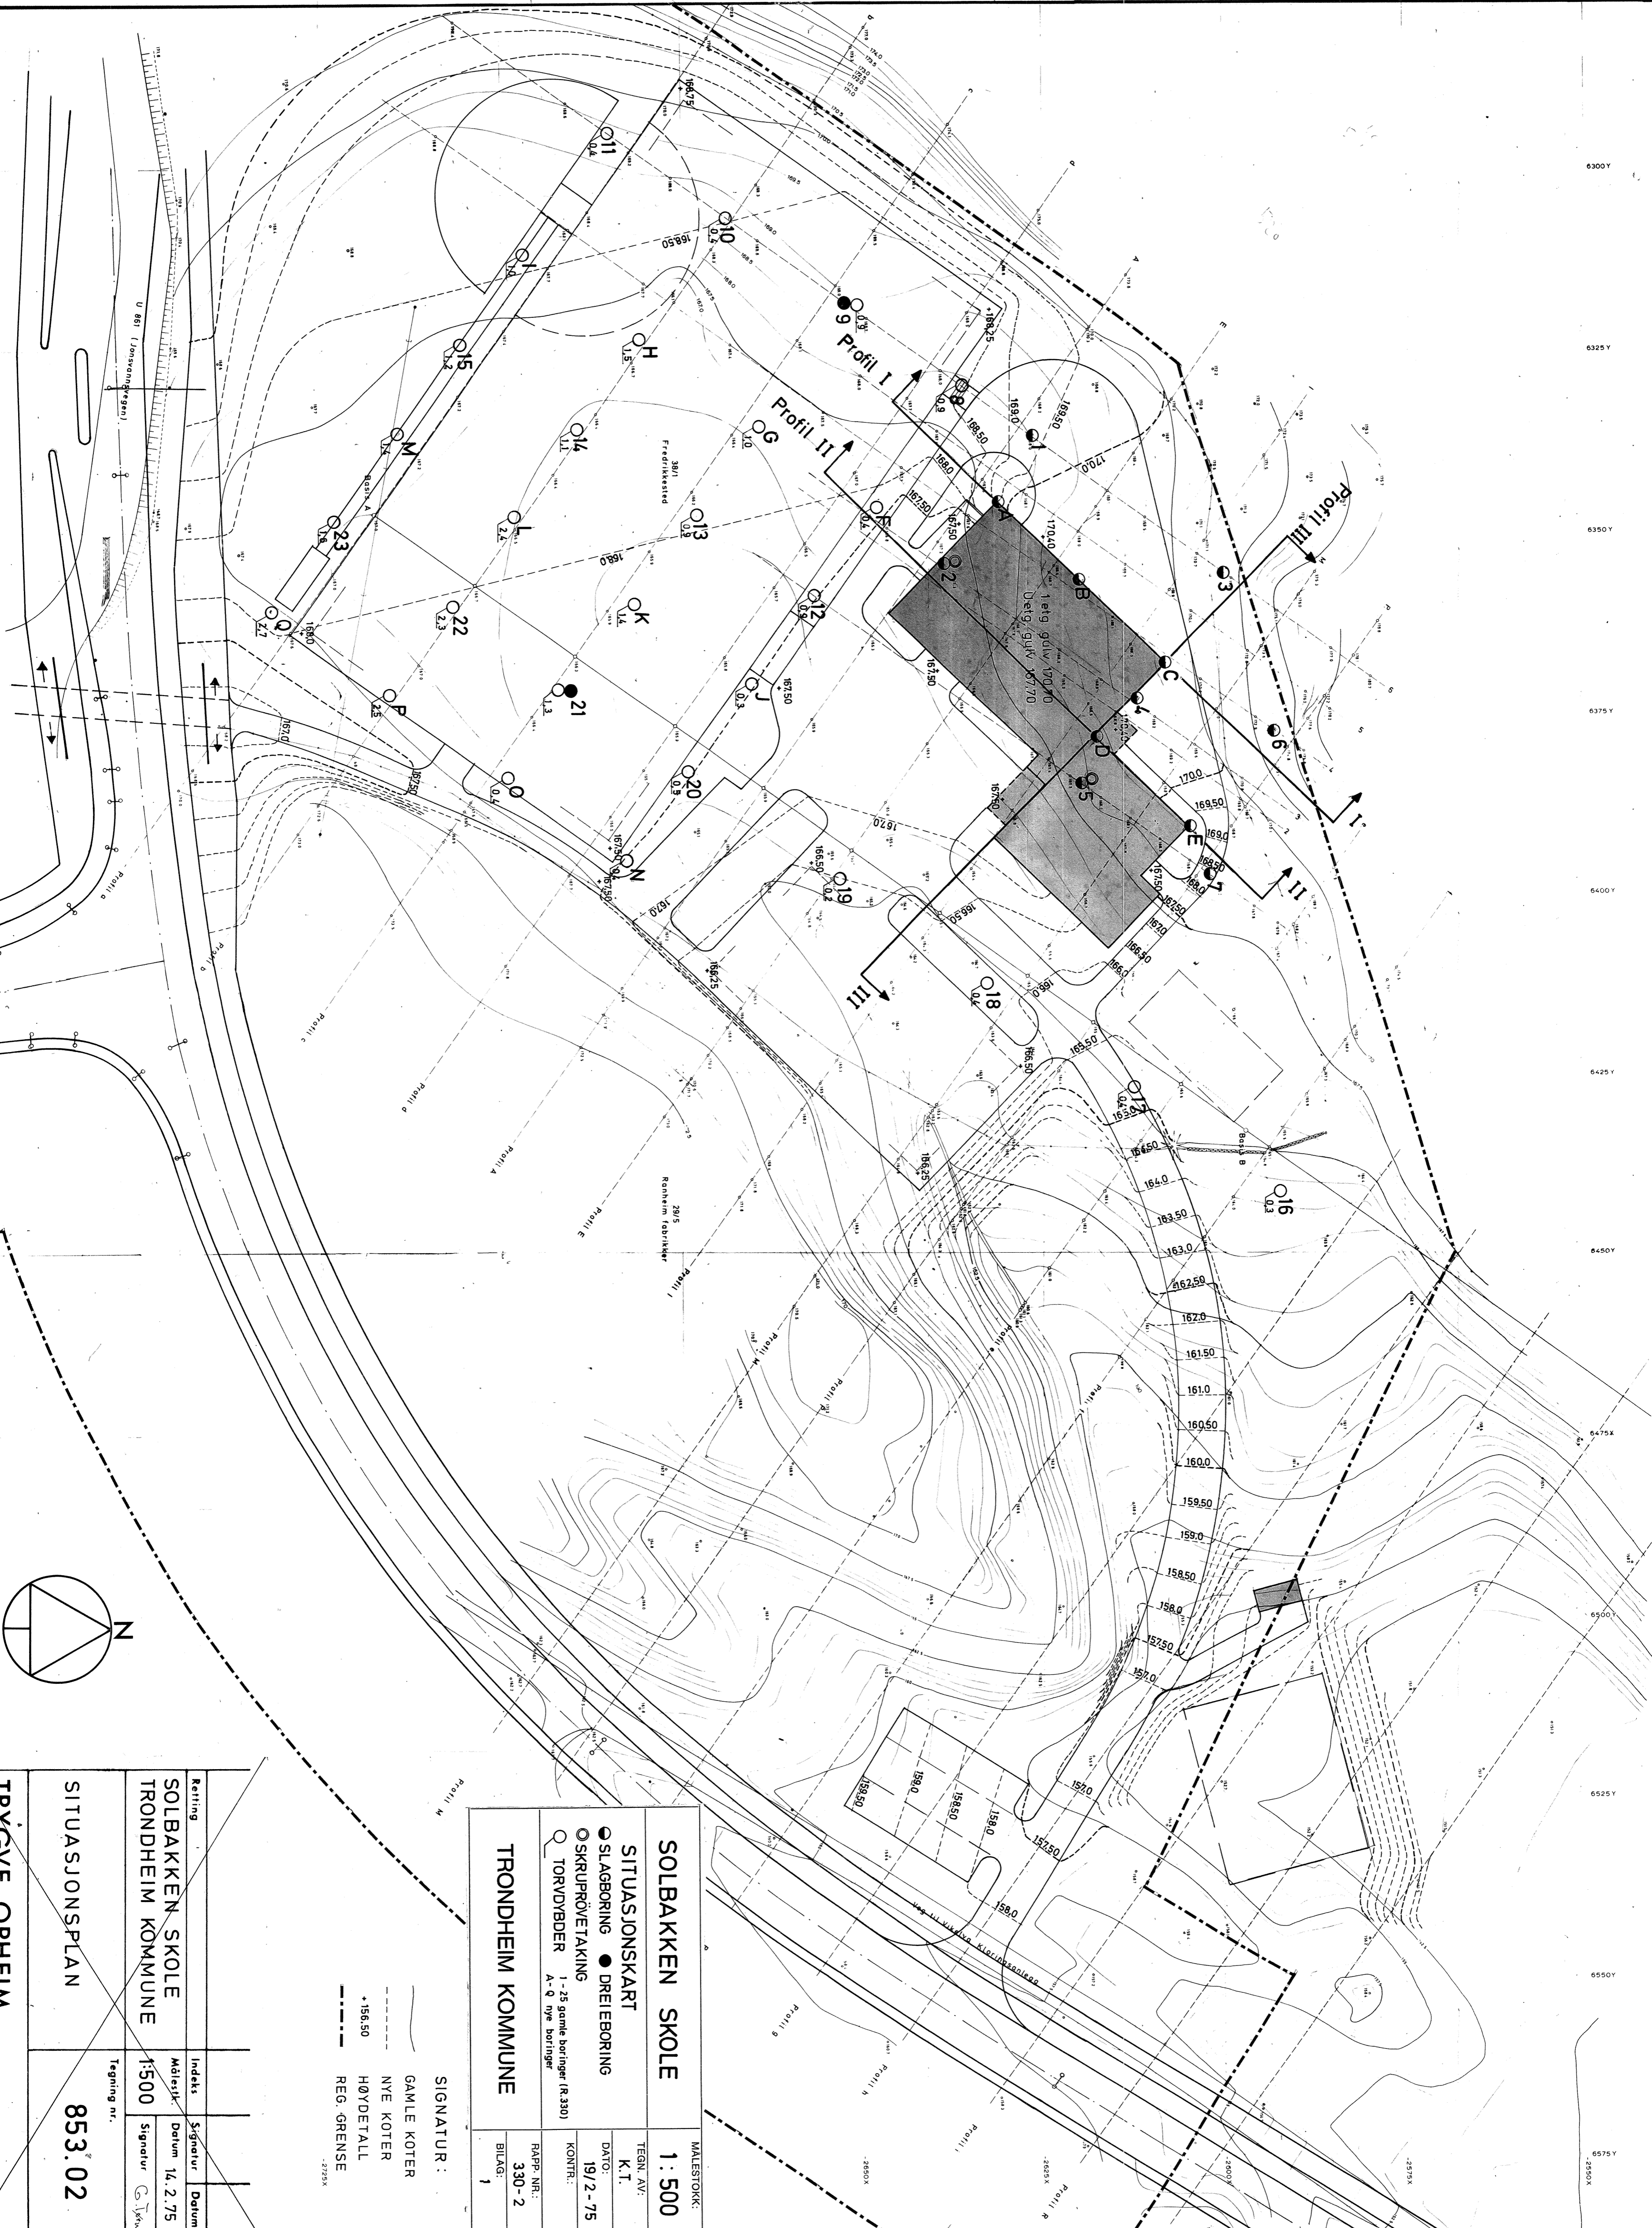
De nye torvdybdebestemmelsene for fotballplassen er merket F - Q og bekrefter de grunnforhold som er beskrevet i rapport R 330. Det vil si at størsteparten av området er dekket av et matjordlag på 0,3 - 0,5 m tykkelse, mens det på den sørøstligste delen er påvist torvdybder opptil 2,7 m. Alle torvdybder er forøvrig påført situasjonskart bilag 1.

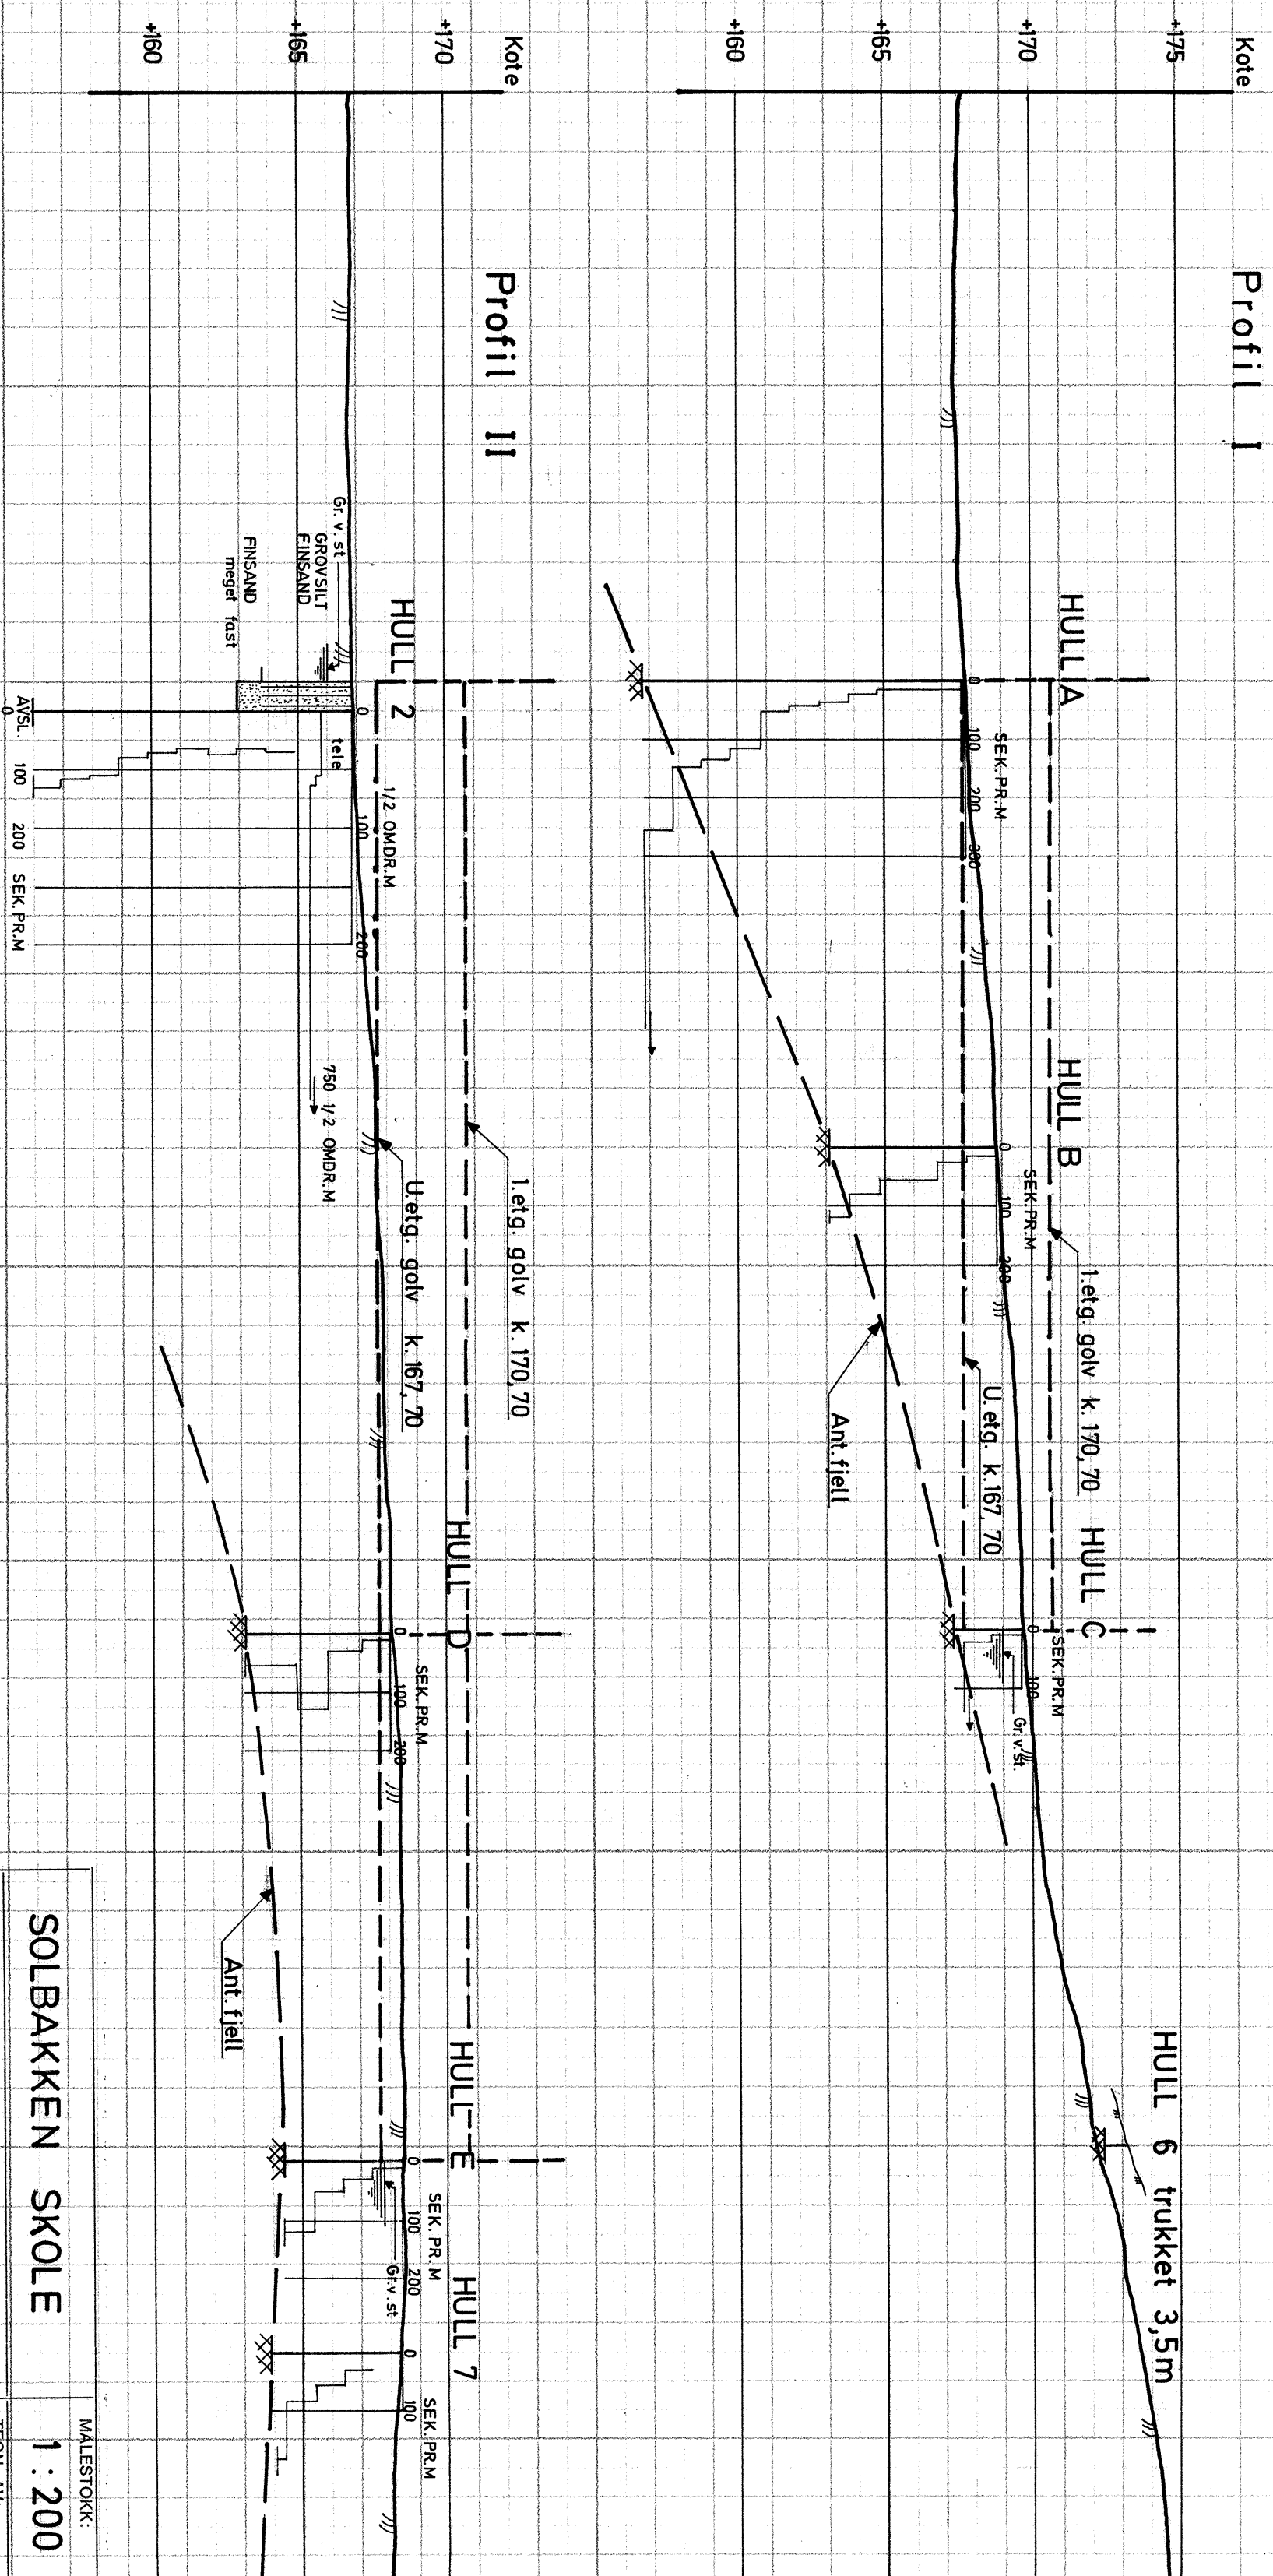
Profil I og II

De nye boringene for bygget merket A - E er alle ført til antatt fjell. Etter at bygget nå er forskjøvet sørøstover er det bare boring 2 - 4 og 5 som ligger innenfor byggets grunnflate av de tidligere boringene. Som man ser av profilene, faller fjellet av fra fjell i dagen nord og nordvest for skolen, til mer enn 10 m på den sør og sørvestligste delen.

Det er tatt prøver av løsmassene i boring 2 og 5. Prøvene viser at løsmassene består av finsand og silt ned til ca 3 m dybde. I boring 2 går massene over i meget fast lagret finsand, i boring 5 siltig leire. Grunnvannstand er tidligere målt til henholdsvis 0,8 og 1,5 m under terreng i borehull 2 og 5. Nye grunnvannsmålinger i hull C og E viser at grunnvannet står 0,78 og 0,75 m under terreng.

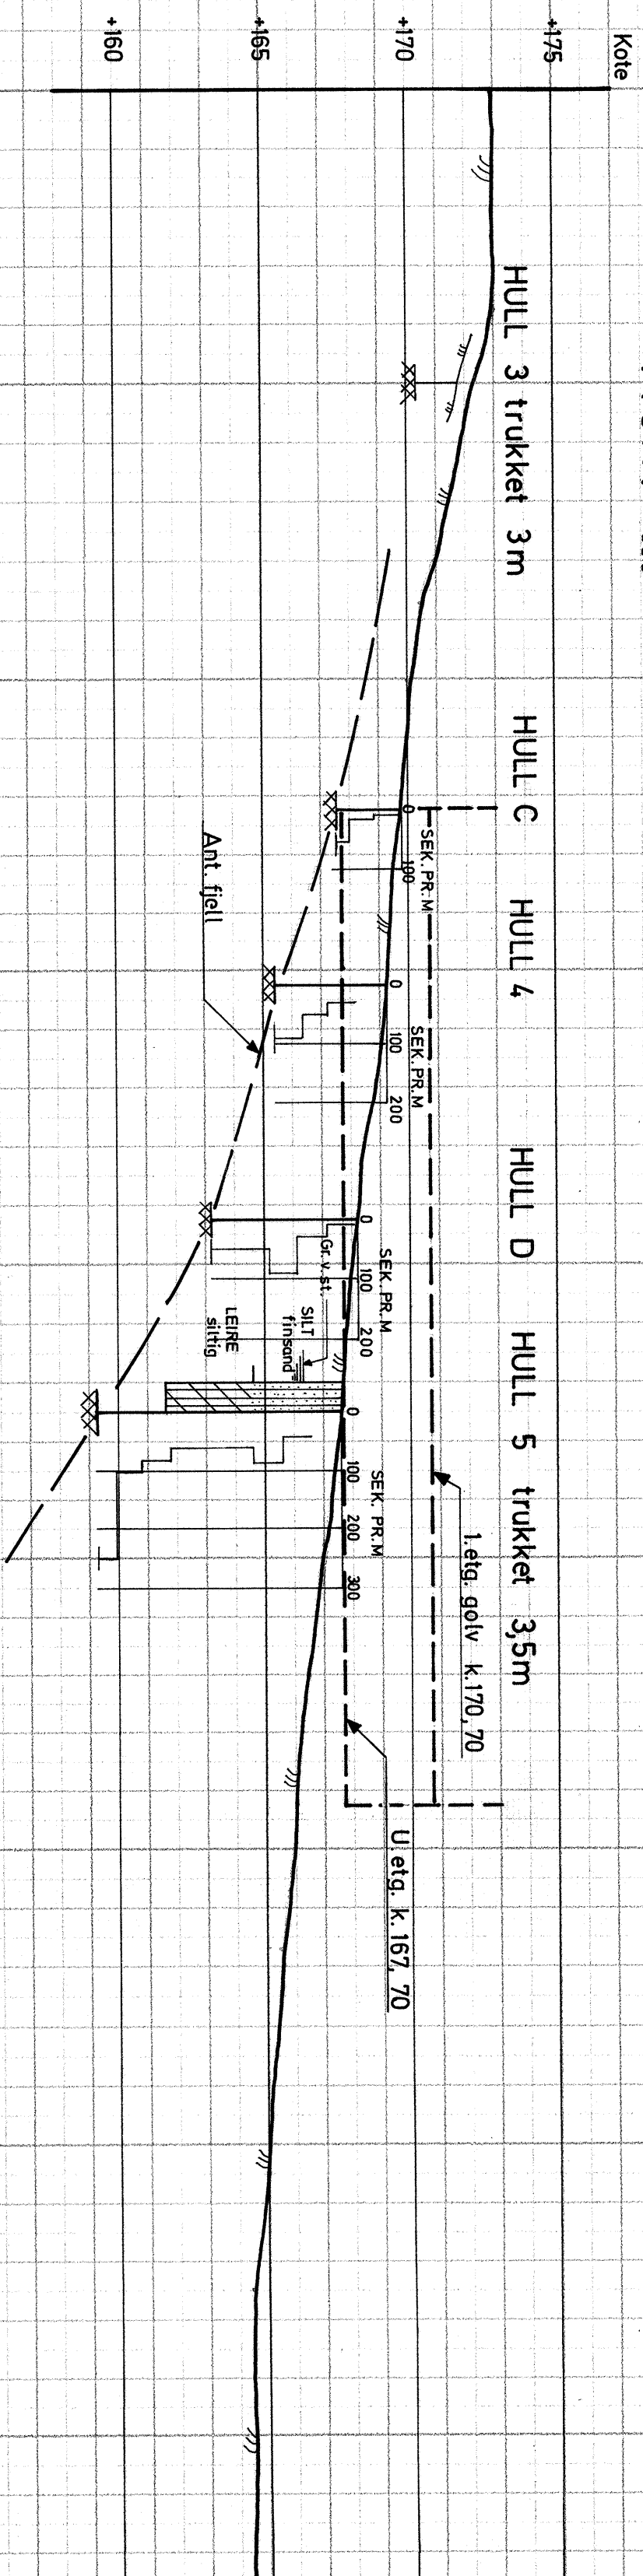
Profil III

Ellers synes bygget å være noe "lett" plassert, med sokkelgulv ca 1,60 m over nåværende terreng i søndre hjørne av byggets nordlige del (profil III). Her må det settes store krav til rensk av matjord og komprimering av grusmassene som må fylles opp til gulvnivå. Alternativt kan gulvet utføres som frittstående på dette parti.
