# TRONDHEIM KOMMUNE

Rapport fra Geoteknisk avdeling

R.1669 Saupstad, Dalen aktivitetspark

10.07.2016

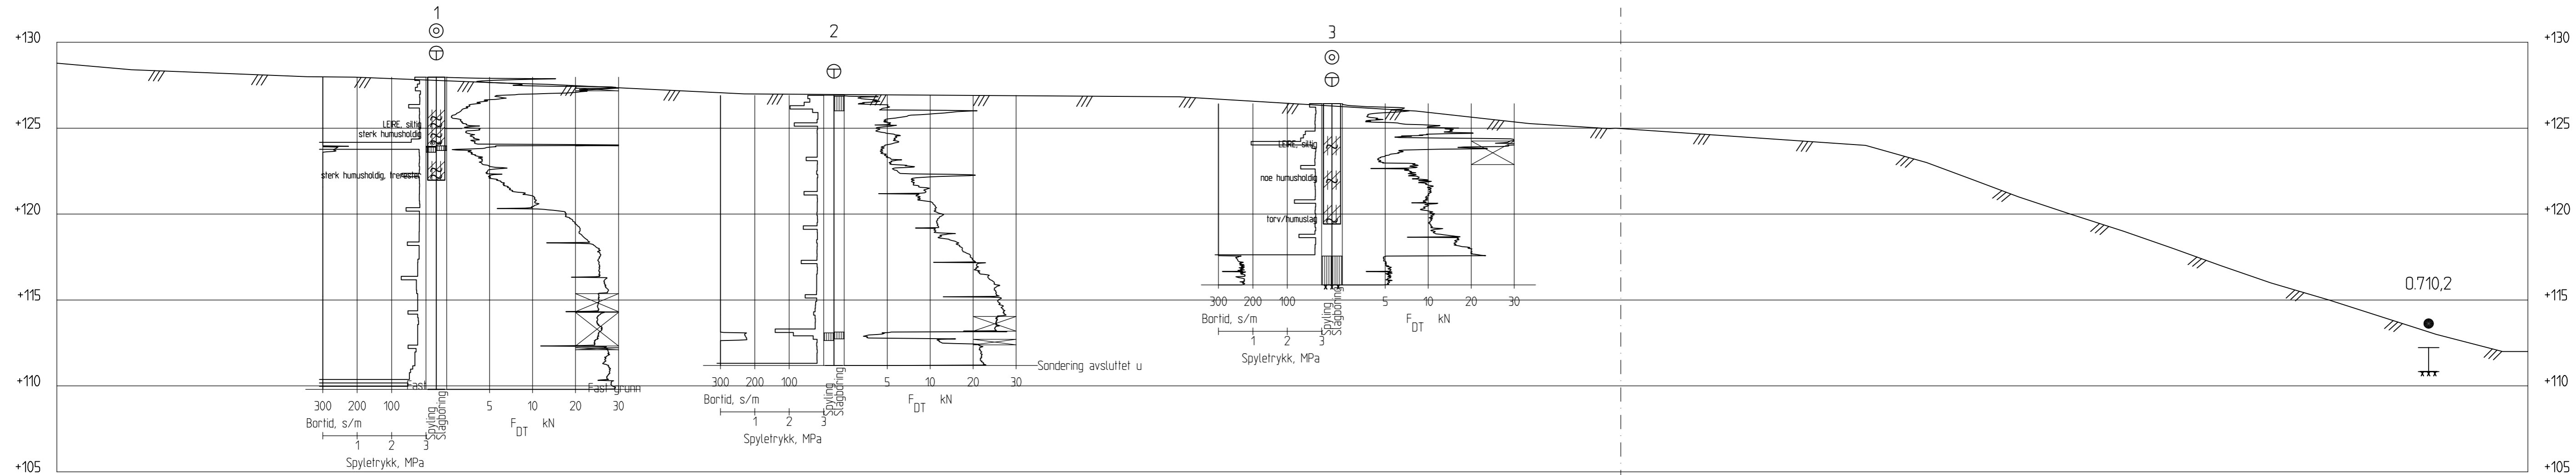
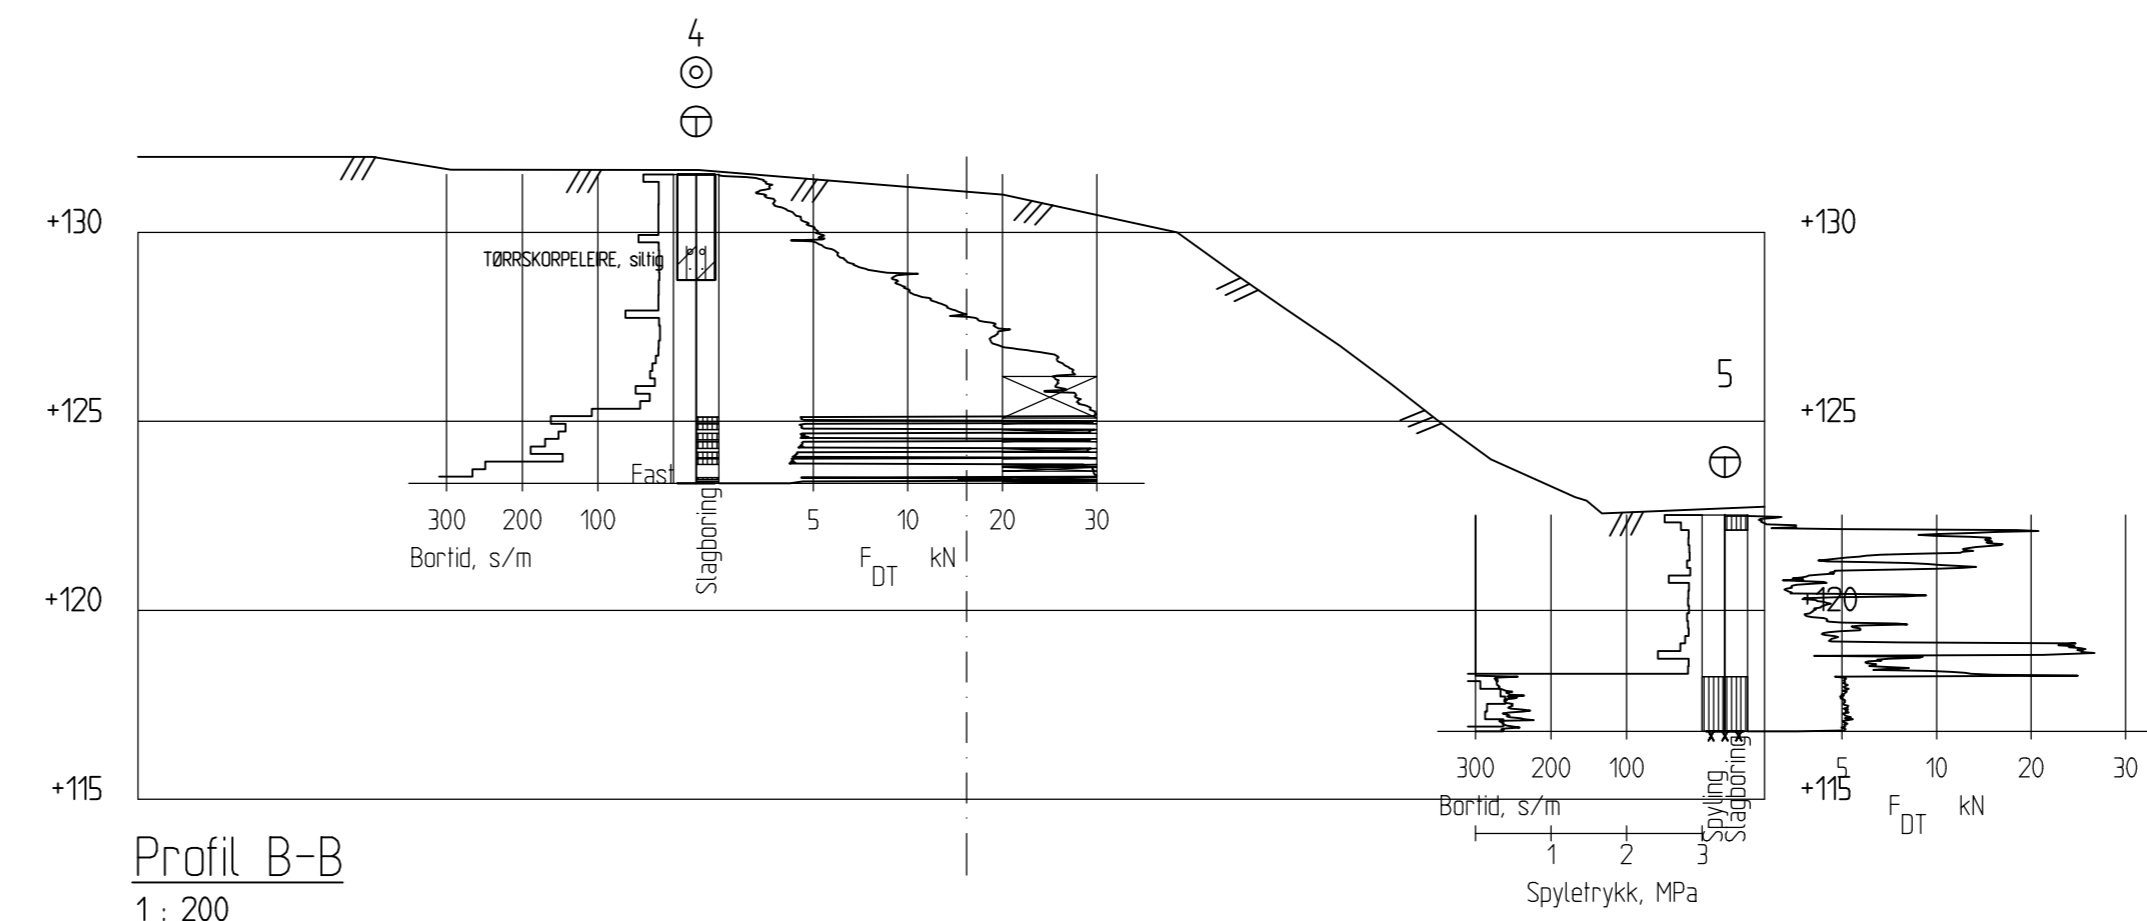
R1669 Saupstad aktivitetspark		Tegnet:	JLEI
Profil A og B		Godkjent:	JLEI
Høydesystem NN2000		Saksbeh:	JLEI
		Dato:	31.05.2016
		Målestokk:	1:200
		Prosjekt nr.:	R1669
		Tegn. nr.:	11

I profil A, sondering 1-3, er fyllmassedybden ca. 7 meter. Fyllmassene består av siltig humusholdig leire med innslag av plante-/trerester, og sand-/gruskorn. I dybden er det fastere leire, før man i punkt 3 og punkt O.710, 2, påtreffer fjell.

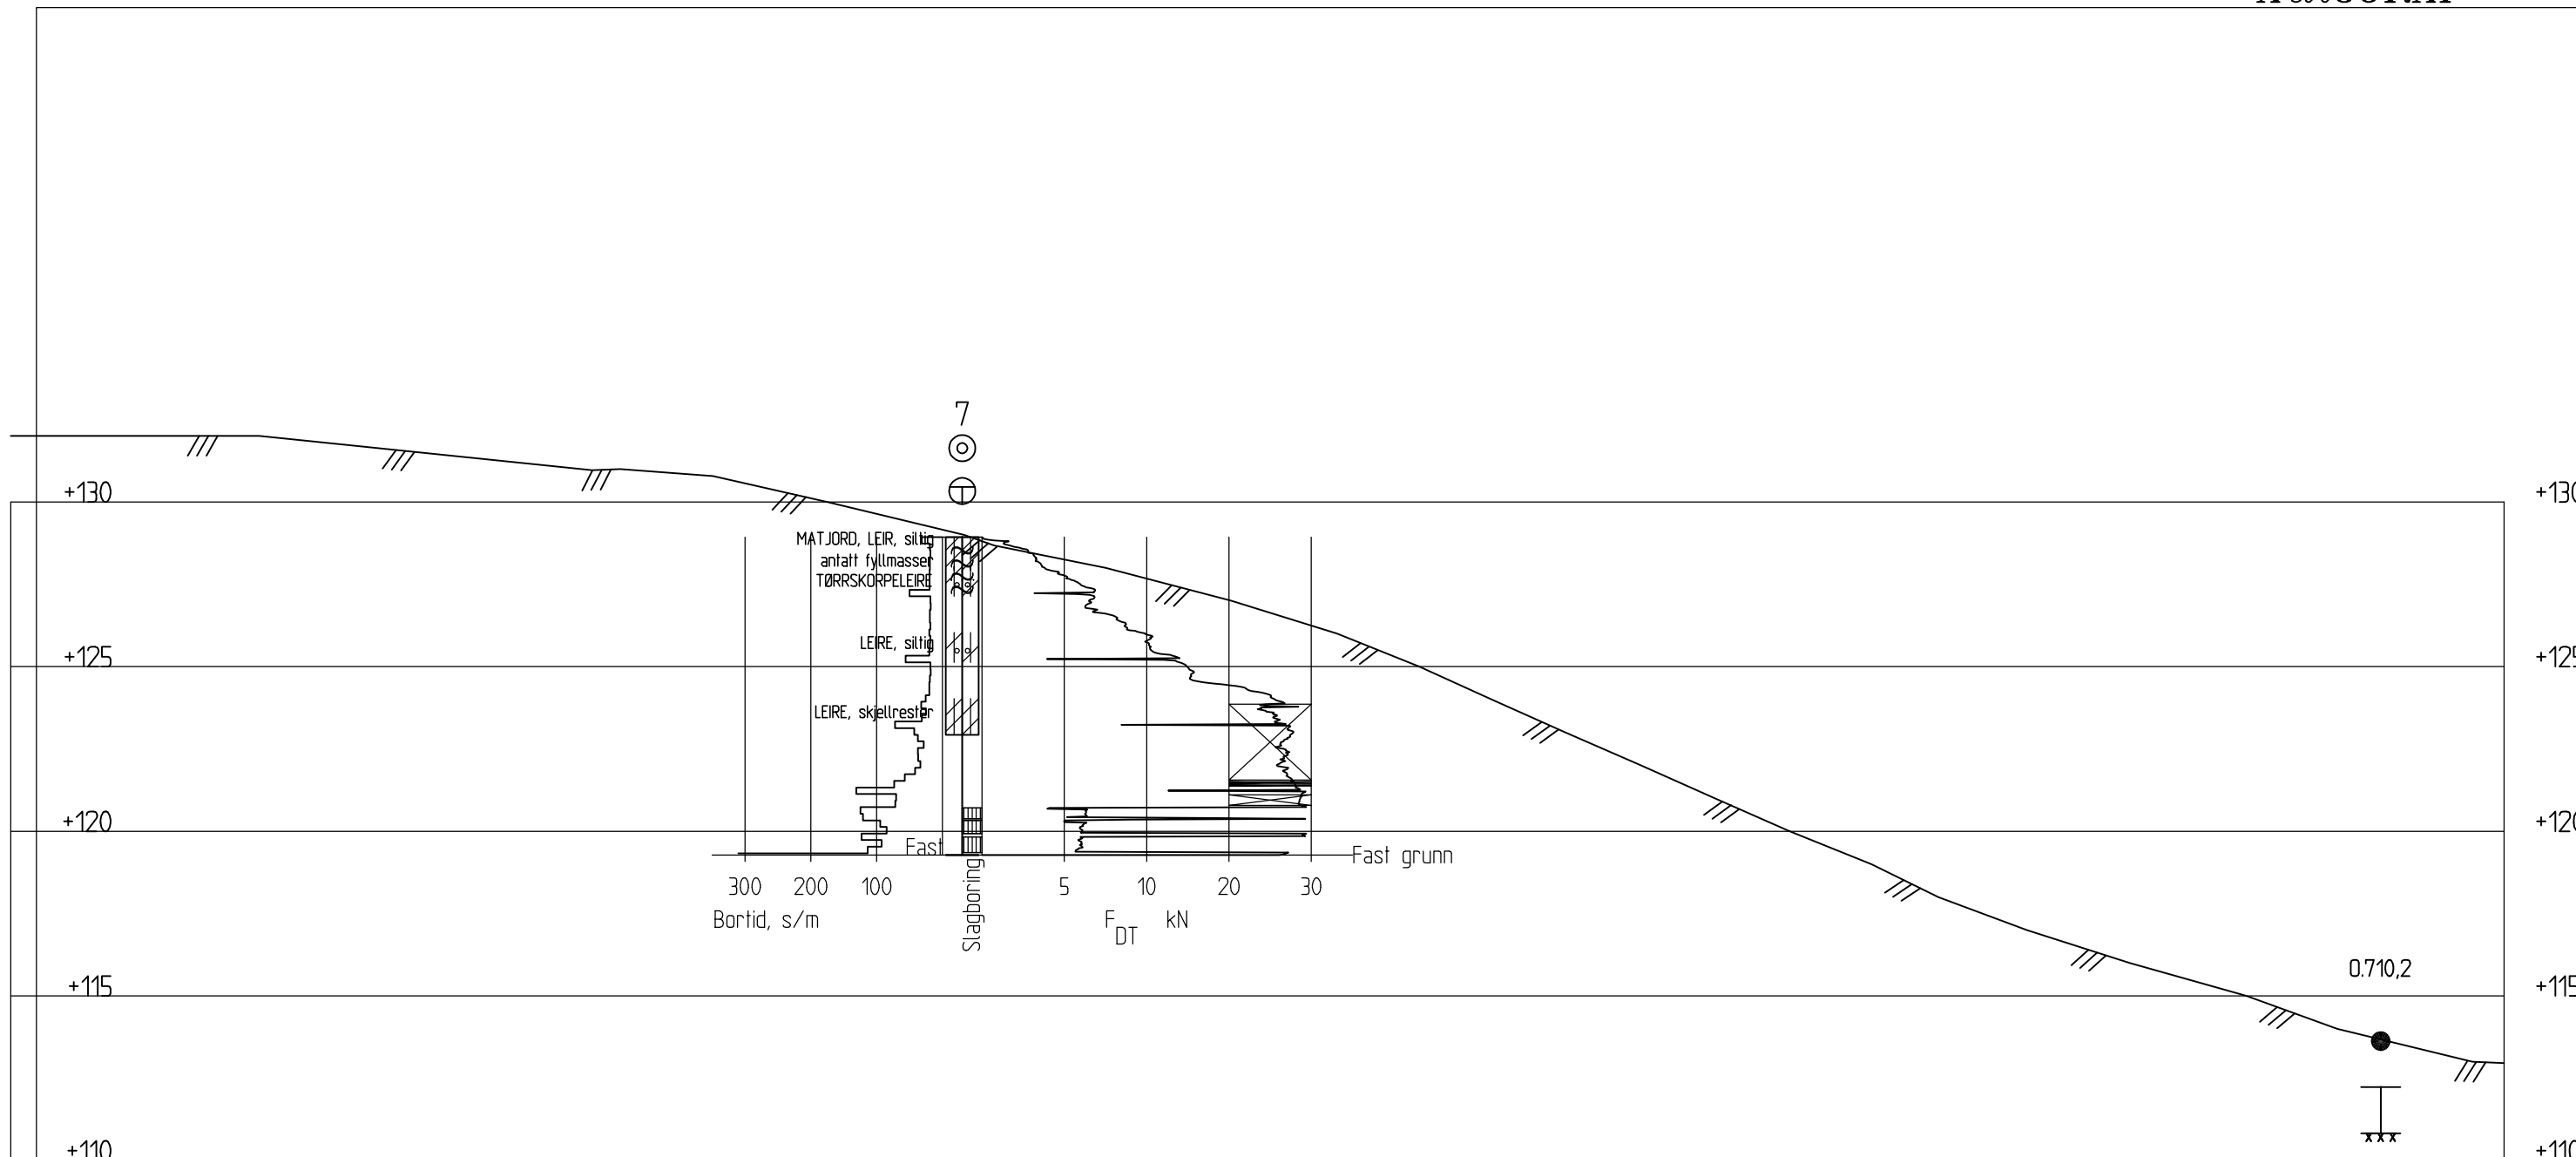
R1669 Saupstad aktivitetspark Profil 40  Høydesystem NN2000	Tegnet:	JLEI
	Godkjent:	
	Saksbeh:	JLEI
	Dato:	31.05.2016
	Målestokk:	1:200

Ut fra terrengformasjonene og prøvetaking i punkt 7, virker det som det også er fyllmasser i øverste del av skråningen i profil 40.

\* Ikke gyldig sondering. Mulig feil i kontakt på kraftgiver

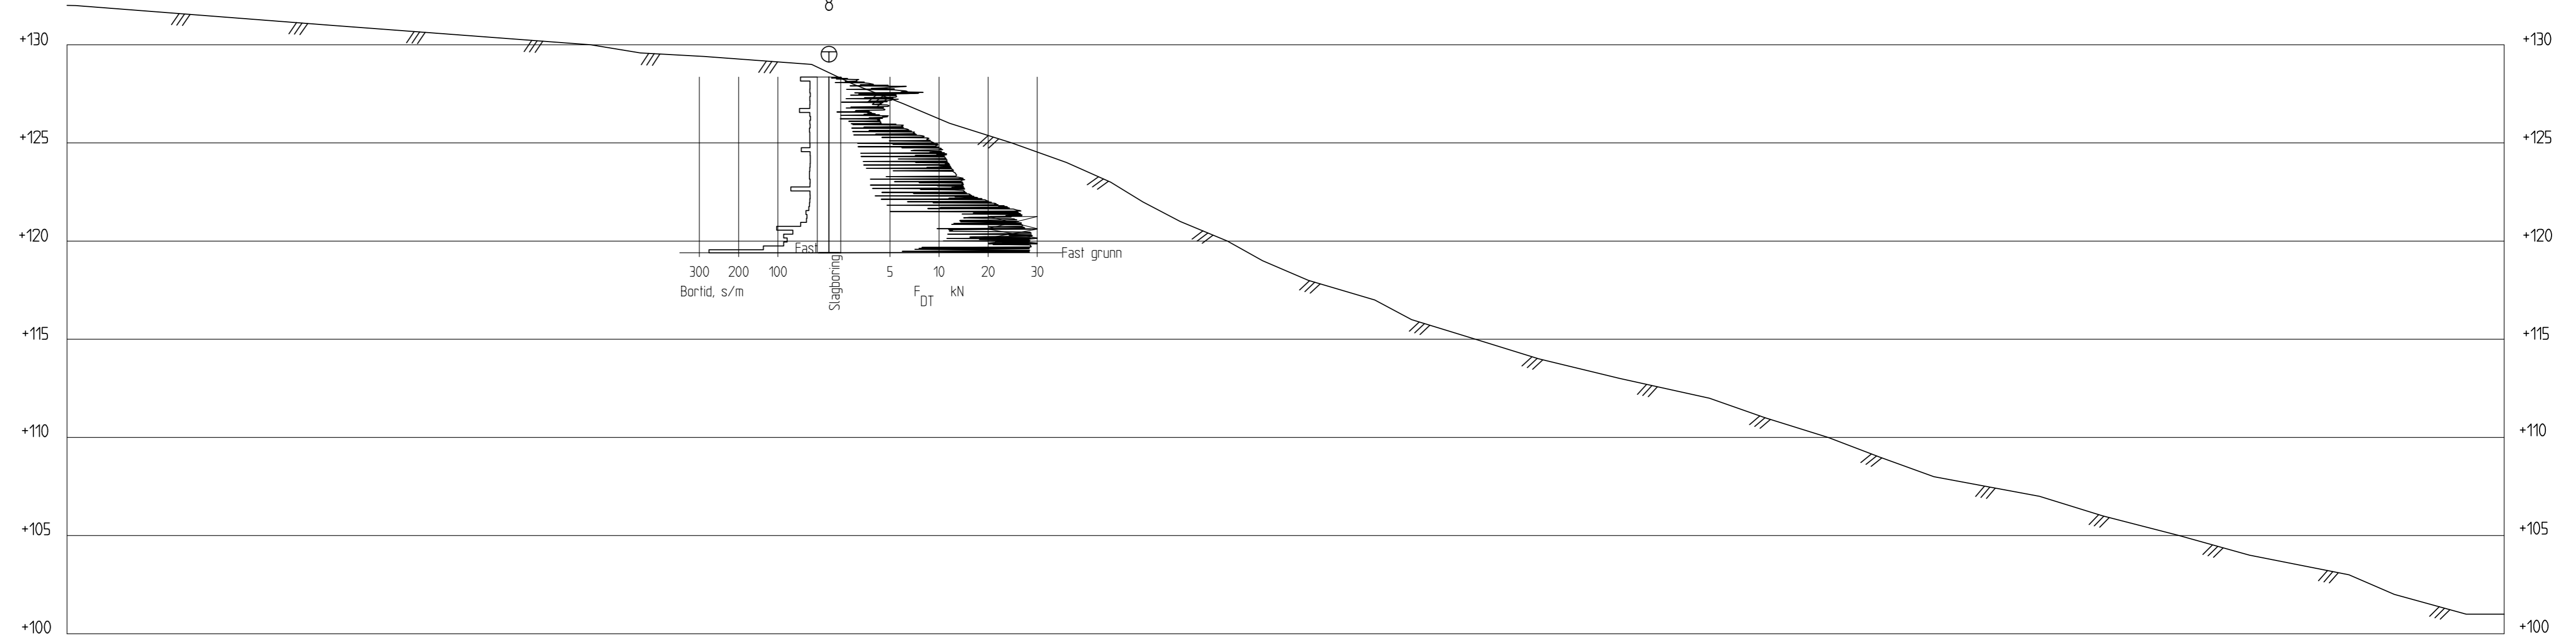
R1669 Saupstad aktivitetspark	Tegnet:	JLEI
Profil 80	Godkjent:	JLEI
	Saksbeh:	JLEI
	Dato:	31.05.2016
	Målestokk:	1:200
Høydesystem NN2000

Sonderingsprofilene i punkt 8 og 9 viser svært skiftende sonderingsmotstand, og til tider er motstanden negativ, noe som ikke skal være mulig. Dette kan i følge grunnborener skyldes dårlig kabelkontakt. Sondering 7 viser riktig sonderingsmotstand.

\* Ikke gyldig sondering. Mulig feil i kontakt på kraftgiver

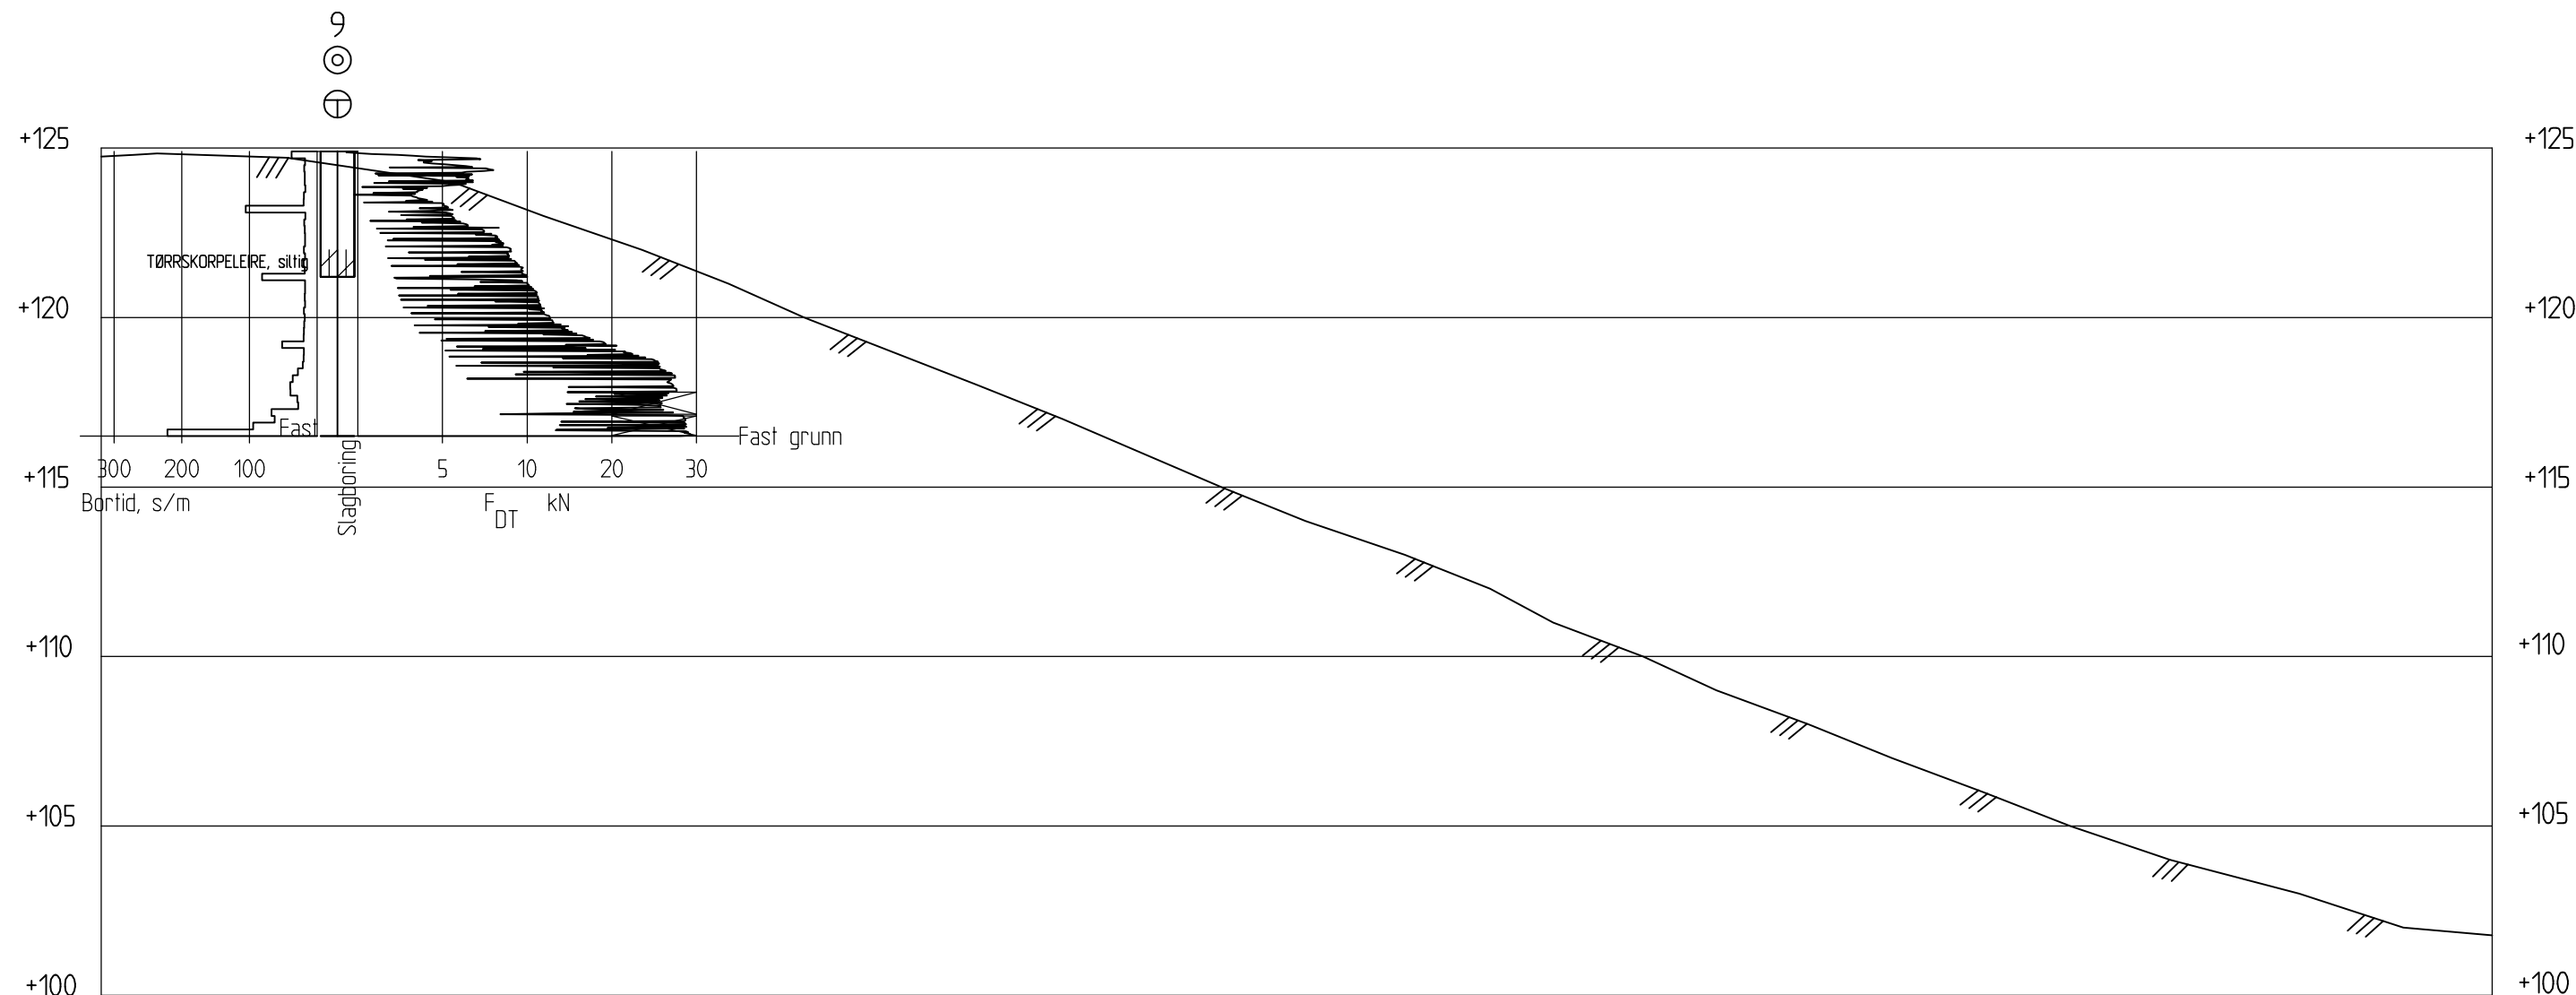
R1669 Saupstad aktivitetspark Profil 130  Høydesystem NN2000	Tegnet:	JLEI
	Godkjent:	
	Saksbeh:	JLEI
	Dato:	31.05.2016
	Målestokk:	1:200

\* Ikke gyldig sondering. Mulig feil i kontakt på kraftgiver
