Notat G1

Oppdrag:	Terrassehus Langkåshaugen, Bø	Dato:	19. august 2009
Emne:	Grunn-, stabilitetsforhold og fundamentering	Oppdr.nr.:	812141
Til:	Telemark Vestfold Utvikling AS	Skule Wærstad	
Kopi:			
Utarbeidet av:	Arvid O. Straumsnes	Sign.:

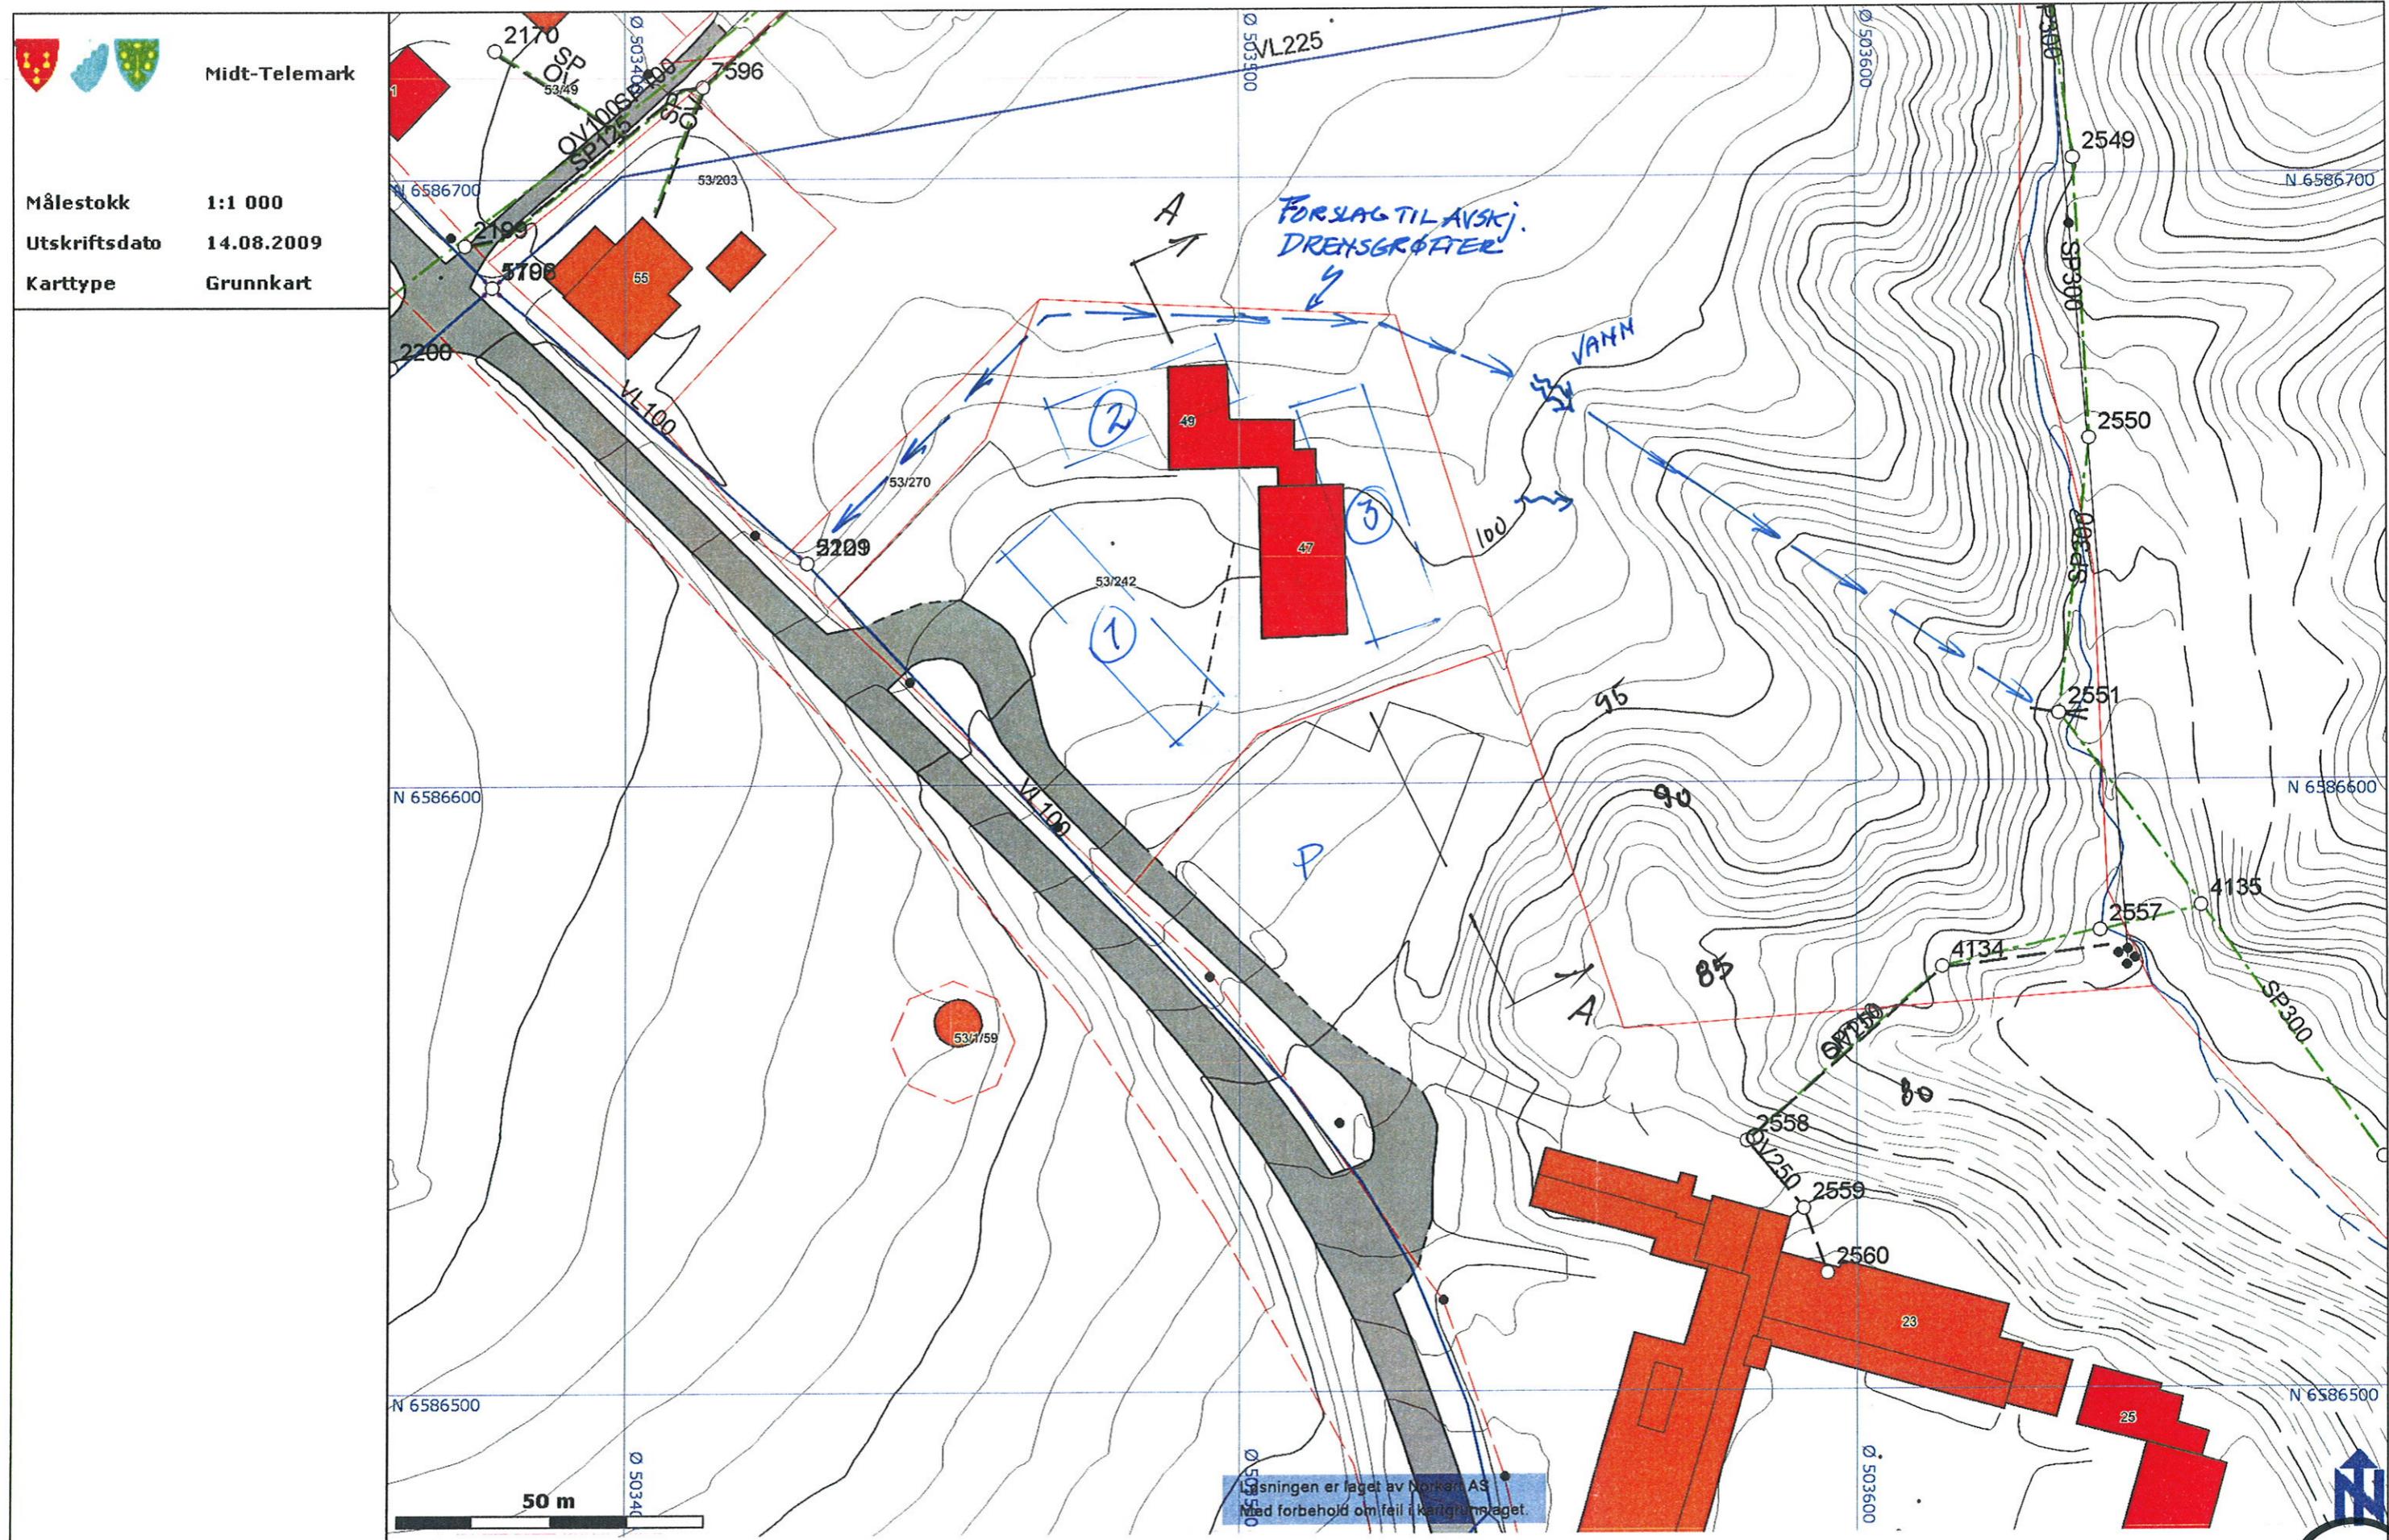
Det var opphold og relativt tørt vær ved befaringen 14.8.2009. Rett øst for bygget ble det registrert noe utstrømmende grunnvann helt øverst i ravineskråningen som vist på vedlegg 2. På nordsiden av tomteområdet er det dyrket mark med svakt fall mot sydøst og nevnte ravine.

Opprinnelige masser av silt/leire er meget telefarlige og svært følsomme for vann. I 1988 gikk det et ras i skråningen øst for det eldste internatbygget (nr. 25) vist helt i sydøst på vedlegg 2. Raset inntraff som en direkte følge av tilført vann dels fra en defekt ledning som opprinnelig var ment å lede drens- og takvann fra bygget ned til bekken i dalbunnen.

På vedlegg 2 har vi foreslått at det etableres en dyp/frostsikker avskjærende drensgrøft til kontrollert utløp i overvannsgrøft/kum mot vest og bekken i øst. Ned ravinedalen i øst bør det legges både lokal drensledning i selve skråningen og en tett ledning som fører vannet fra øvre platå ned uten å bløte opp grunnen i selve ravina.

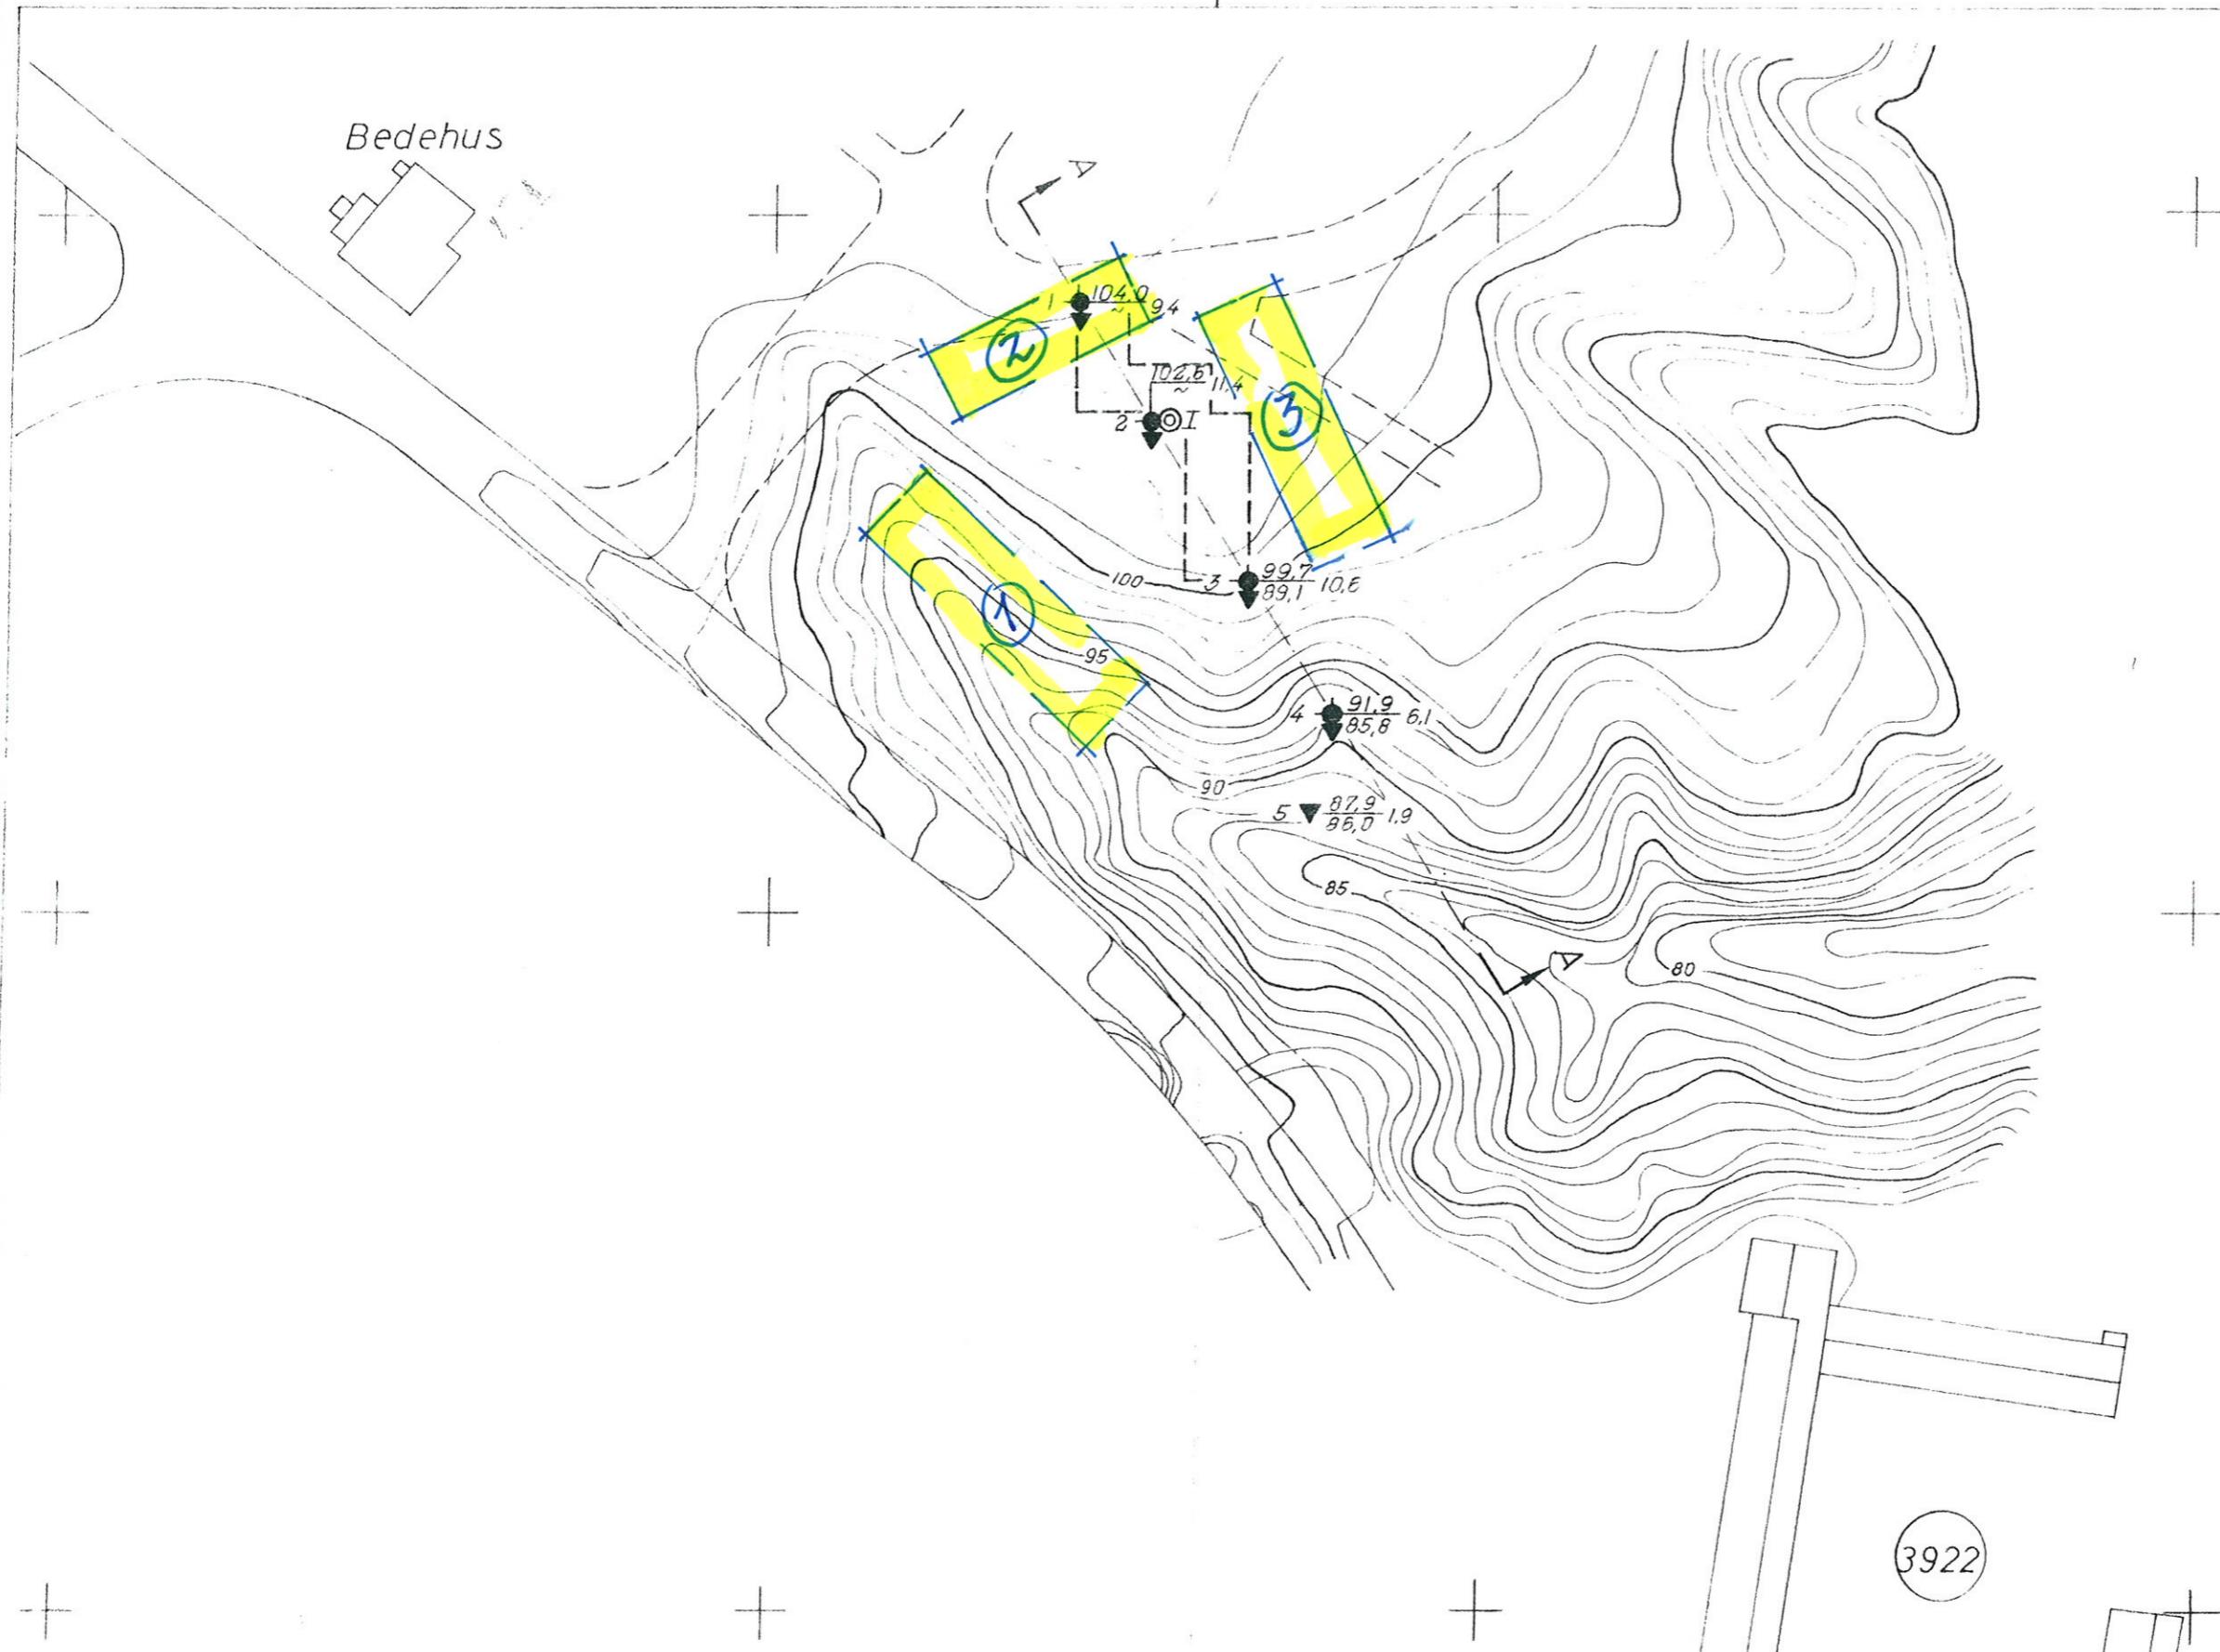
Opprinnelige løsmasser er dominert av leire/silt med lag av finsand. Det var utført sonderboringer til stopp mot meget fast grunn i dybder mellom 2 og 11m målt fra daværende terrengnivå. Det ble antatt at fjellet lå ca. 2m under bunnen av ravinedalen på kote 88, se borpunkt nr. 5 på vedlegg 3 (ramsondering). Løsmassene beskrives som 3-4m fast tørrskorpeleire over en fast leire som veksler med sandlag i dypet. Leiren har skjærstyrke på 60-70kN/m² og moderat sensitivitet (8-17). Opprinnelige løsmasser hadde lavt vanninnhold og massene var fri for organiske forurensninger. Grunnens kompressibilitet ble beskrevet som meget liten.

En sammenligning av vedlegg 2 og 3 viser at det er foretatt betydelige terrenginngrep siden 1965; I tidligere ravinedal ved planlagt byggeområde for bygg 1 og parkeringsområdet på sydsiden er terrenget hevet inntil 10 m. Videre sydøstover i dalen er fyllinga avtrappet i 2 terrassenivåer à ca. 5 m. Det er dessuten utført mindre terrenginngrep lokalt rundt "Studentheimen".
