BANANMODNERI I FILLIPSTAD.

PLAN FOR GRUNDBORING.

SCHÖYENS BILCENTRALE'S TOMT.
- FILIPSTAD.

GRUNNBORINGSKART.
M. = 1/200

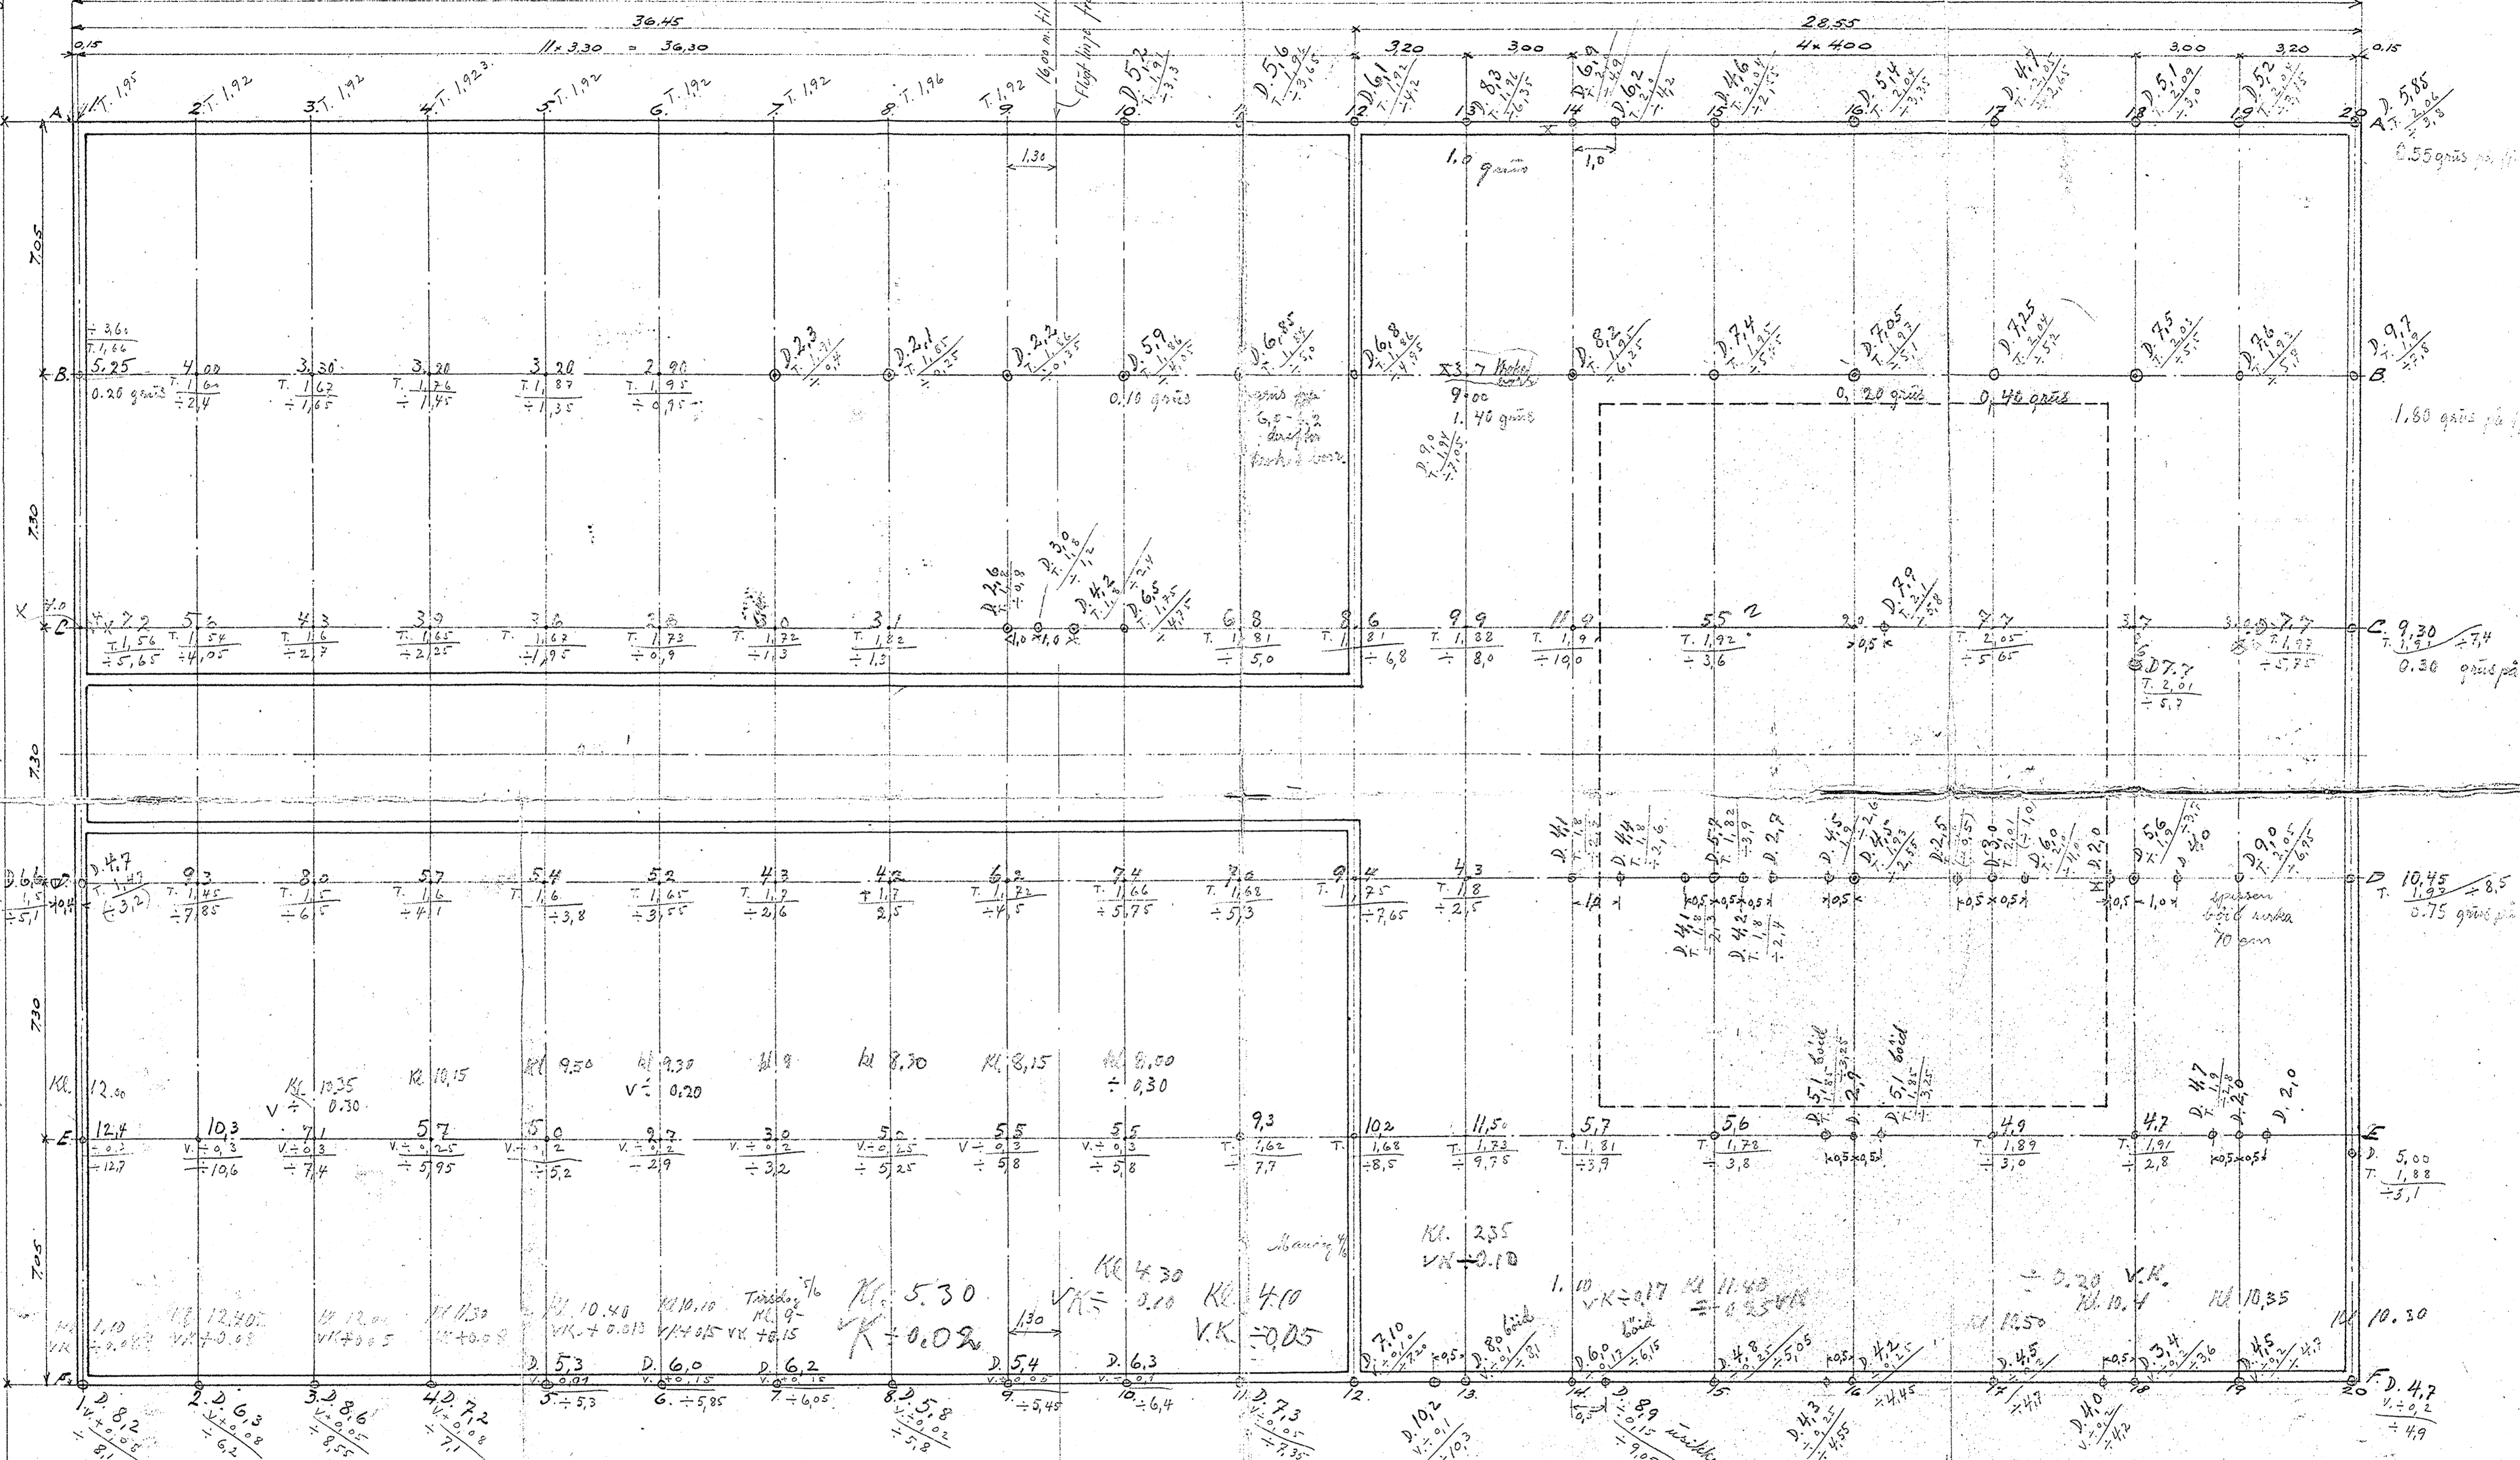
DER BORES VED ALLE TRYKSPUNTER MELLEM LINJERNE A-A, B-B, C-C OG LINJERNE 1-1, 2-2, 3-3.
 BØRHULLERNE BETEGNES A₁, A₂, A₃, ... D₇, D₈, D₉ - 0,5 V. SAAVEL TERRAIN- OG RILLDIFTER ANGIVET.

Boret mai-juni 1928
 O. Andersen, Fr. Andersen m. fl.

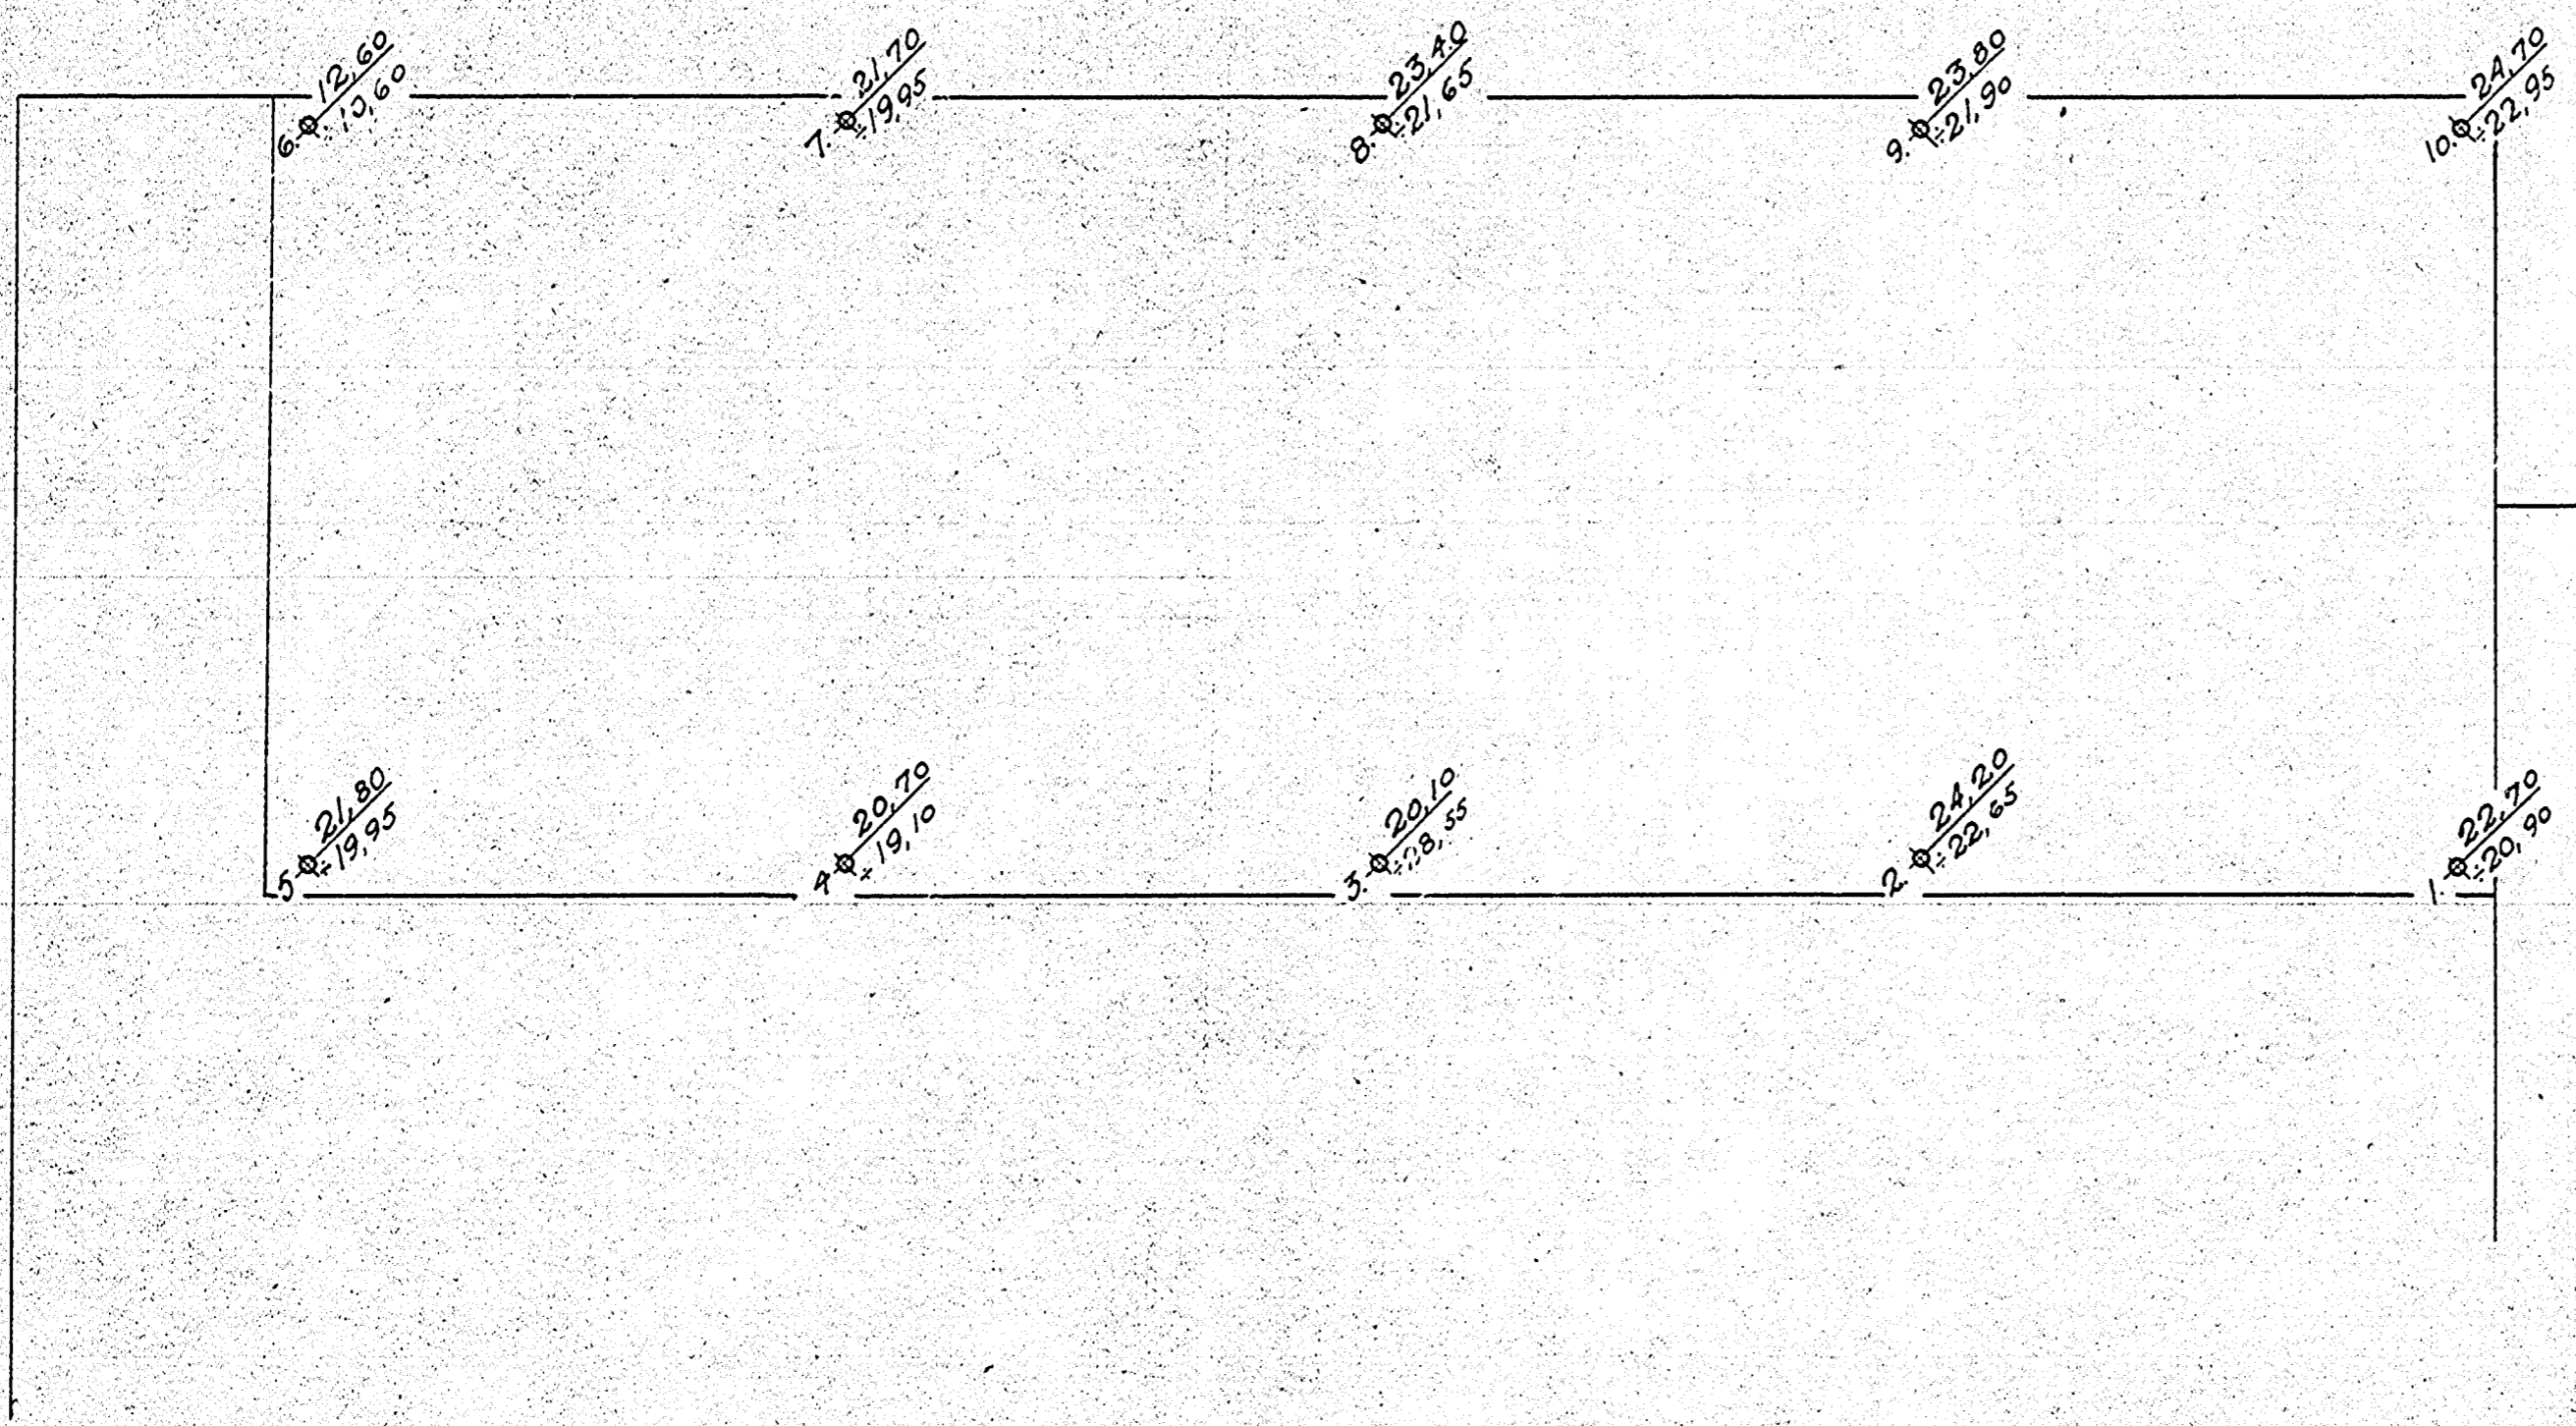
Punkt: 1. $\frac{22.70}{20.90}$ Dybde til fjell.
Fjellets cotehøide.

De påtrufne dybder varierer mellom 12,0 og ca. 25 m. Idet fjellet stikker op i sydvestre hjørne. Det er dog sannsynlig at man såvel midt under tomten som umiddelbart syd-østenfor har trange dyprenner med tydelig større dybder, idet fjellet under tomten er gjennemsatt av en rekke parallelle forkastninger som dels følger foldninger og dels eruptive spalteganger. Disse dyprenner fremgår ikke hverken av Havnevesenets kart eller av mine boringer. (Jeg har for få borskudd.) Dyprennene er imidlertid utfylt med morénemateriale, og herover følger omtrent op til den gamle havbunn konkordante lagrekker av sand og ler.

De øverste 5 - 9 meter består av allslags fylling.

For et halvprovisorisk byggverk som dette må grunnen karakteriseres som jevn og god, og da totalbelastningen blir liten, bør man under grunnmuren kun tillate 2 kg/cm^2 . Bygningen bør opdeles i 3 blokker med gjennomgående fuger, således gjennom punkt 3 - 8 og punkt 1 - 10. Dette vil være av stor betydning forat bygningene ikke skal sprekke op. Dessuten forutsettes betydelig armering i grunnmurene for å oppta tilfeldige skjærkrefter.
