OSLO KOMMUNE
Geoteknisk kontor
KINGOS GT. 22, OSLO 4
TLF. 37 29 00

Haslelinjen

4.del: Stabilitetsforholdene ved Persveien X Ulvenveien

R -894 -

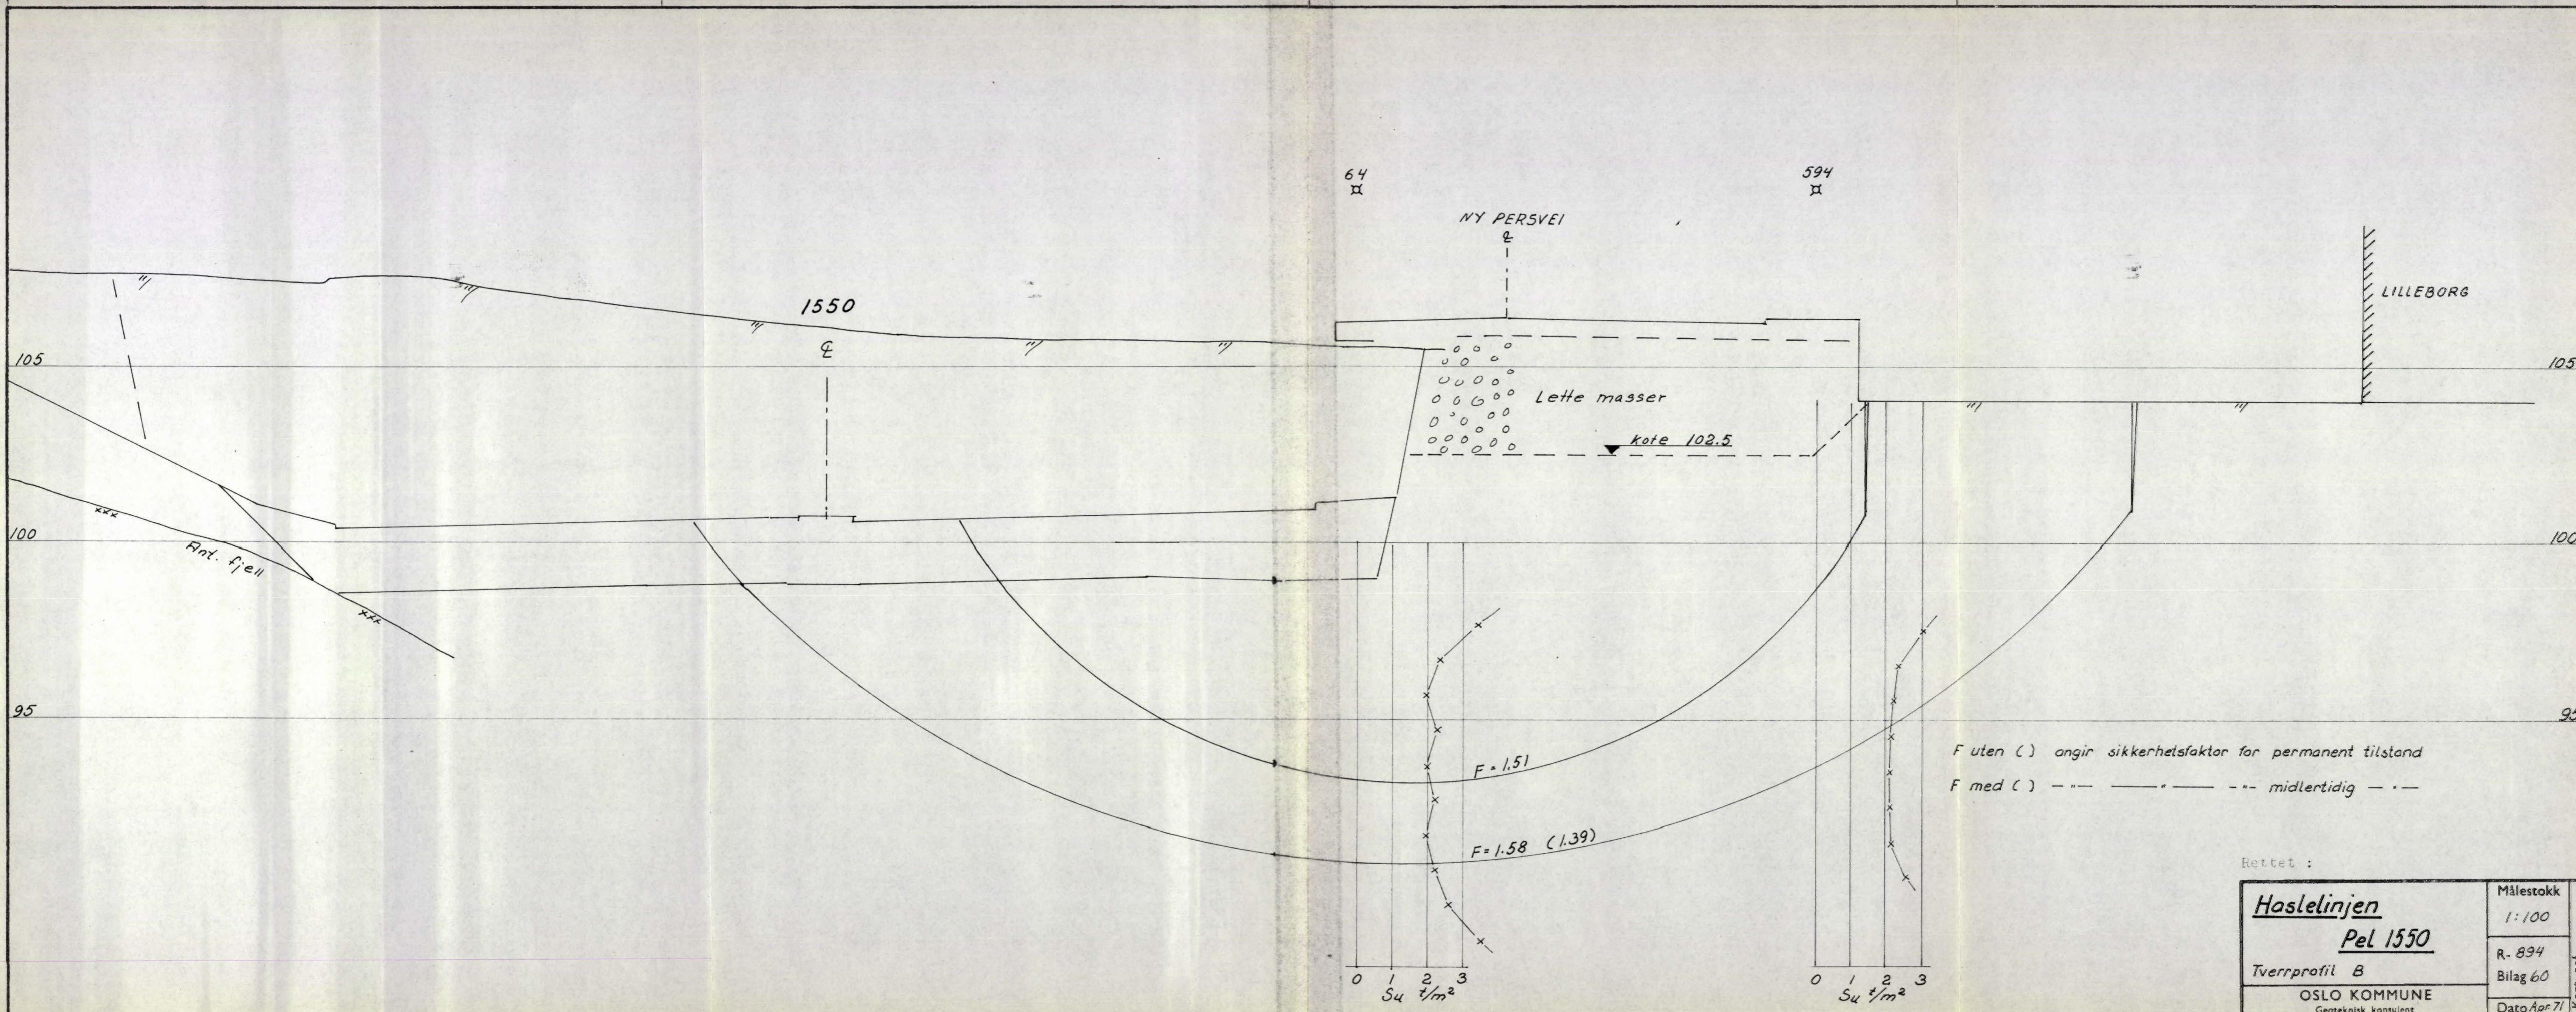
Haslelinjen		Målestokk
PeL 1550		1:100
Tverrprofil B		R- 894
OSLO KOMMUNE		Bilag 60
Geoteknisk konsulent		Dato Apr 71

Langs Haslelinjens østgående løp antas stabilitetsforholdene å være tilfredsstillende for den permanente tilstand. For den midlertidige tilstand (trauret fullt utgravet) må det tas visse forholdsregler. På østsiden av Ulvenveien pel 1520 - 1550, bør ikke trauret bli stående åpent over lengre tid. Derimot må det tilstrebnes å fylle tilbake bærelagsmasser så hurtig som praktisk mulig. Det kan også her være hensiktsmessig å foreta en mindre avskaving av terrenget ovenfor

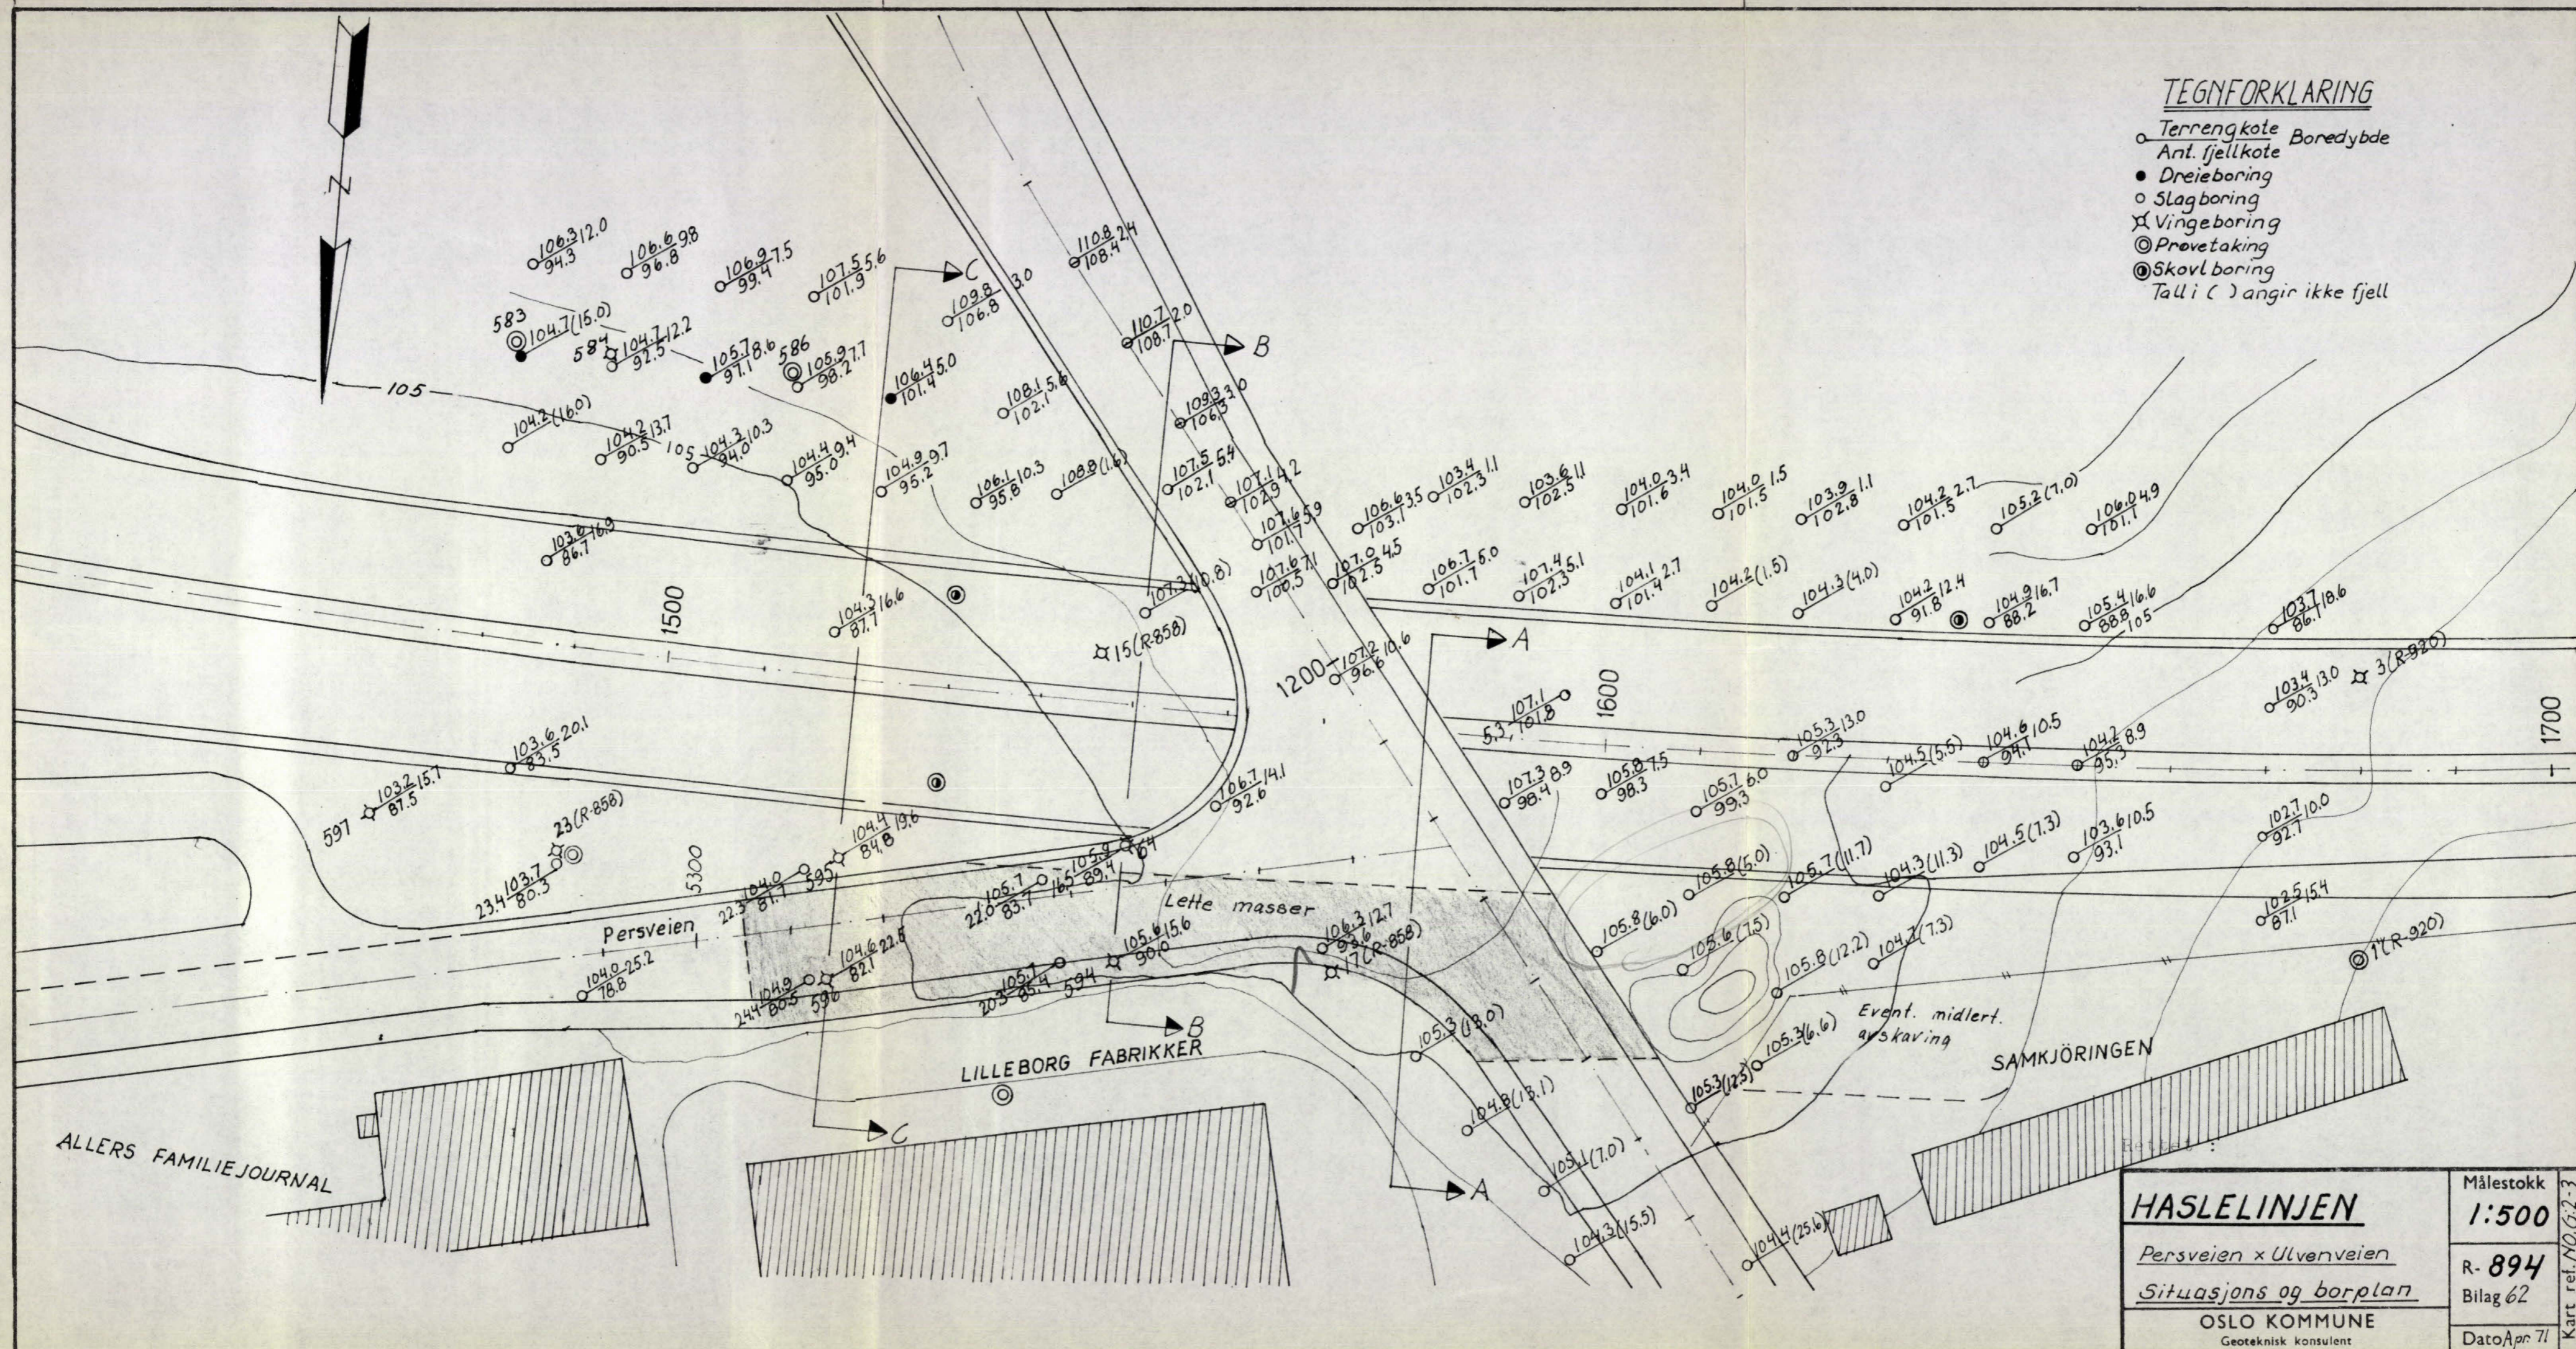
HASLELINJEN		Målestokk 1:500
Persveien x Ulvenveien		R- 894
Situasjons og borplan		Bilag 62
OSLO KOMMUNE		Dato Apr 71
Geoteknisk konsulent		Kart ref. NO. G. 2.3

Stabilitetsundersøkelsene i området ved Ulvenveien bru er basert på de siste foreliggende planer. Våre undersøkelser viser at en vil få stabilitetsproblemer for Haslelinjens vestgående løp mot Persveien. Det er mest nærliggende å tenke seg stabilitetsforholdene løst ved at en legger inn lette fyllmasser i Ulvenveien og langs Persveien. Et alternativ til lette fyllmasser ville være å forlenge brua nordover slik at den kom til å omfatte hele Persveiens bredde. Ved bruk av lette masser (vrakprodukter fra lettbetongfabrikasjon romvekt $\sim 0,9$) vil det være behov for masser av størrelsesorden 3000 - 3500 m³ ferdig utlagt. På tverrprofilene, bilagene 59 - 61, er mektigheten av lette masser angitt. Omfanget av lette masser er også vist på situasjons- og borplanen.

Stabilitetsproblemene langs Haslelinjens vestgående løp bør kunne løses ved bruk av lette fyllmasser i Ulvenveien og langs Persveien. På vestsiden av Ulvenveien kan det mulig bli aktuelt med en mindre avskaving av terrenget. Dette vil en imidlertid bedre kunne ta stilling til når en del av skjøringsmassen er tatt ut. De stabilitetsproblemer en har langs Haslelinjens østgående løp skulle være begrenset til å gjelde selve anleggsperioden. Mindre avskavinger av terrenget ovenfor motorveien, eventuell seksjonsvis utgraving av trauret, skulle her være tilstrekkelig.
