Ny Strømsvei Motorvei Karihaugen - Furuset - Ulvenkrysset

14. del: Motorveien ved Kløfta, pel 9900 - 10500.

R - 546

17. oktober 1966

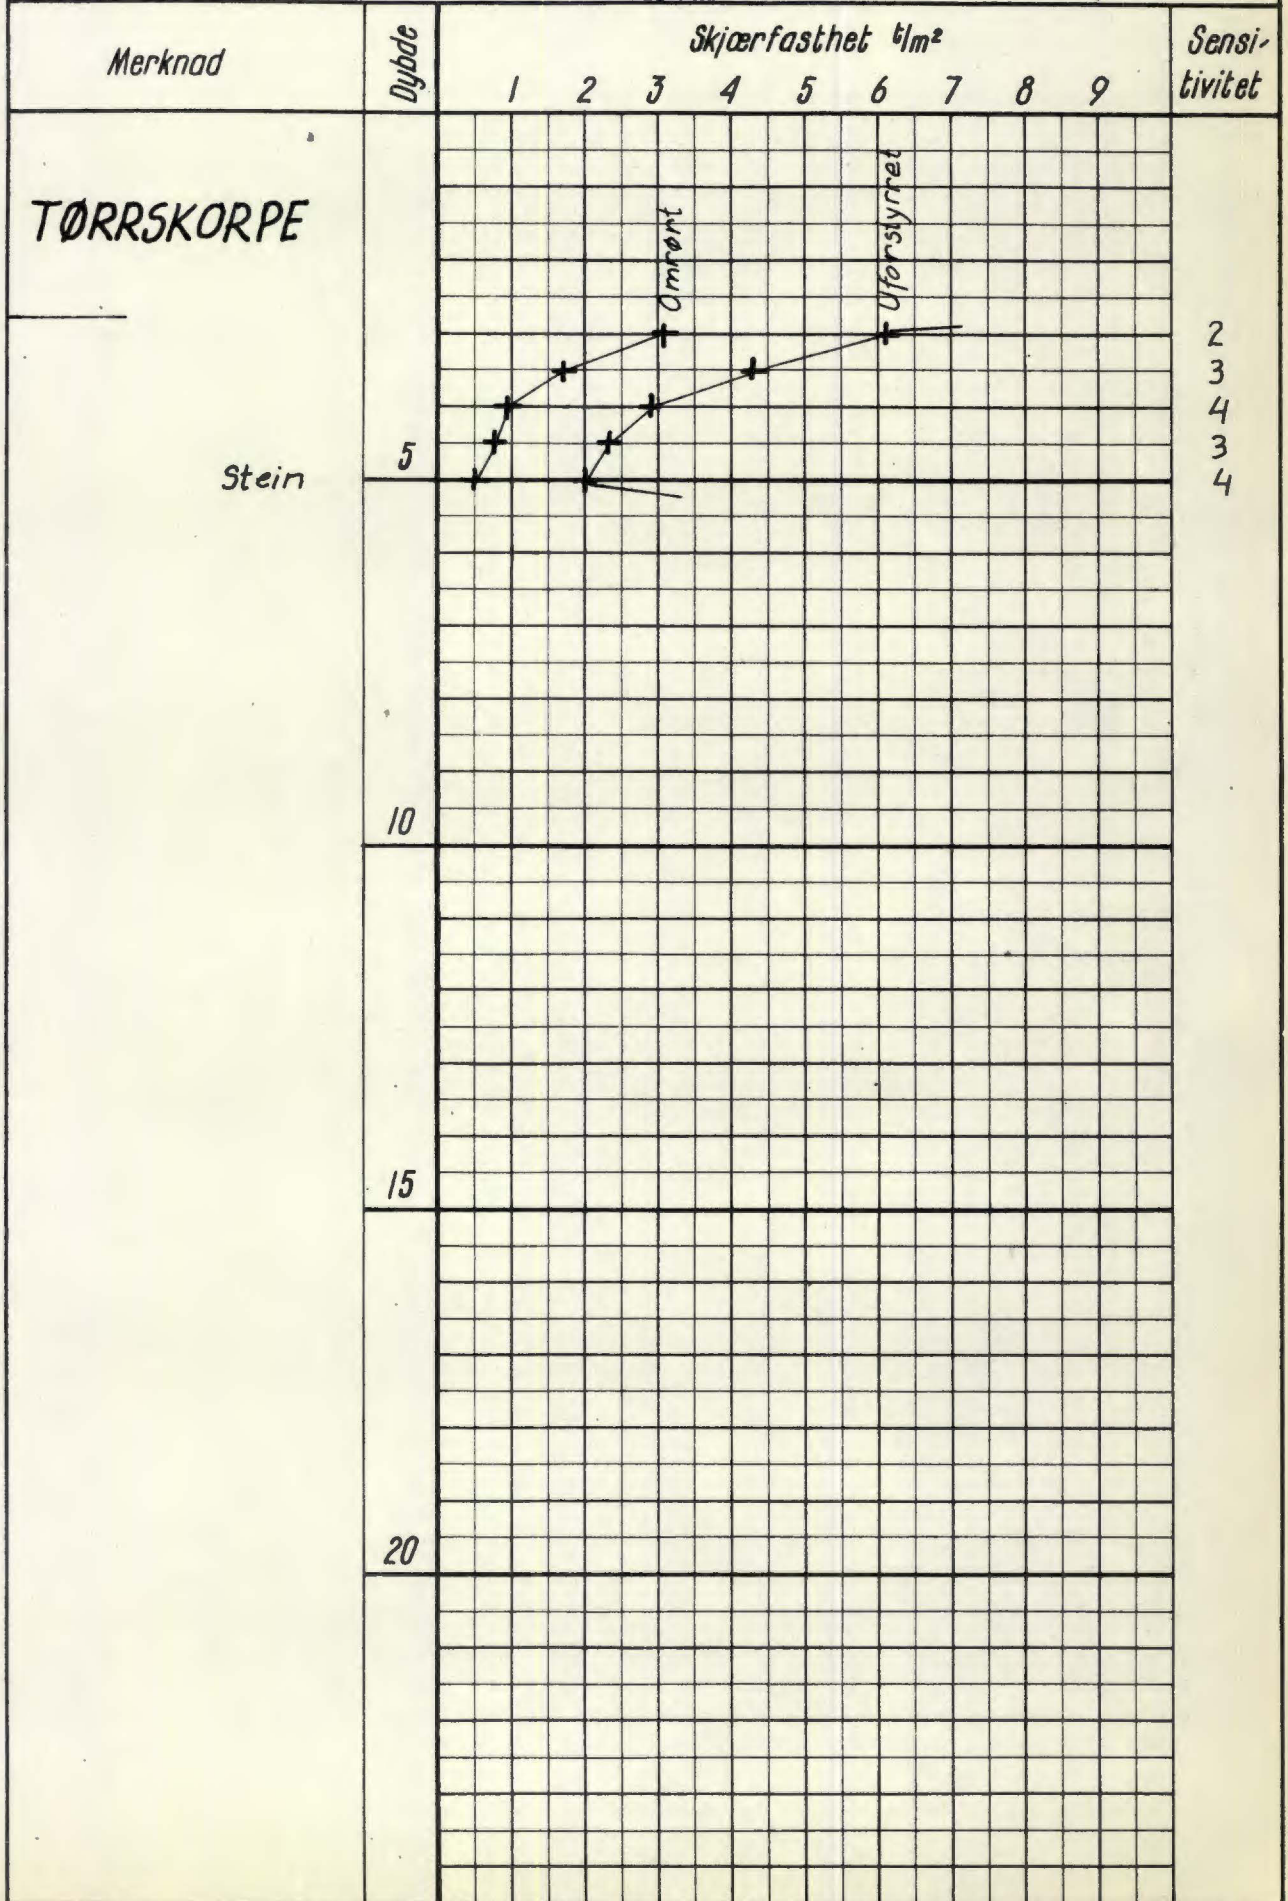
Hull: 35 Bilag: 96  
 Nivå: 115.7 Oppdr.: R-546  
 Ving: 55 x 110 Dato: Sept. 66

Leiren har vel 30 % vanninnhold og har i middel ca. 3,0 t/m<sup>3</sup> udrenert skjærfasthet. Skjærfastheten varierer imidlertid en del og i det dårligste hullet, vingeborhull nr. 38 er det et flere meter tykt lag med skjærfasthet litt over 2,0 t/m<sup>3</sup>. Leiren er lite til middels sensitiv.

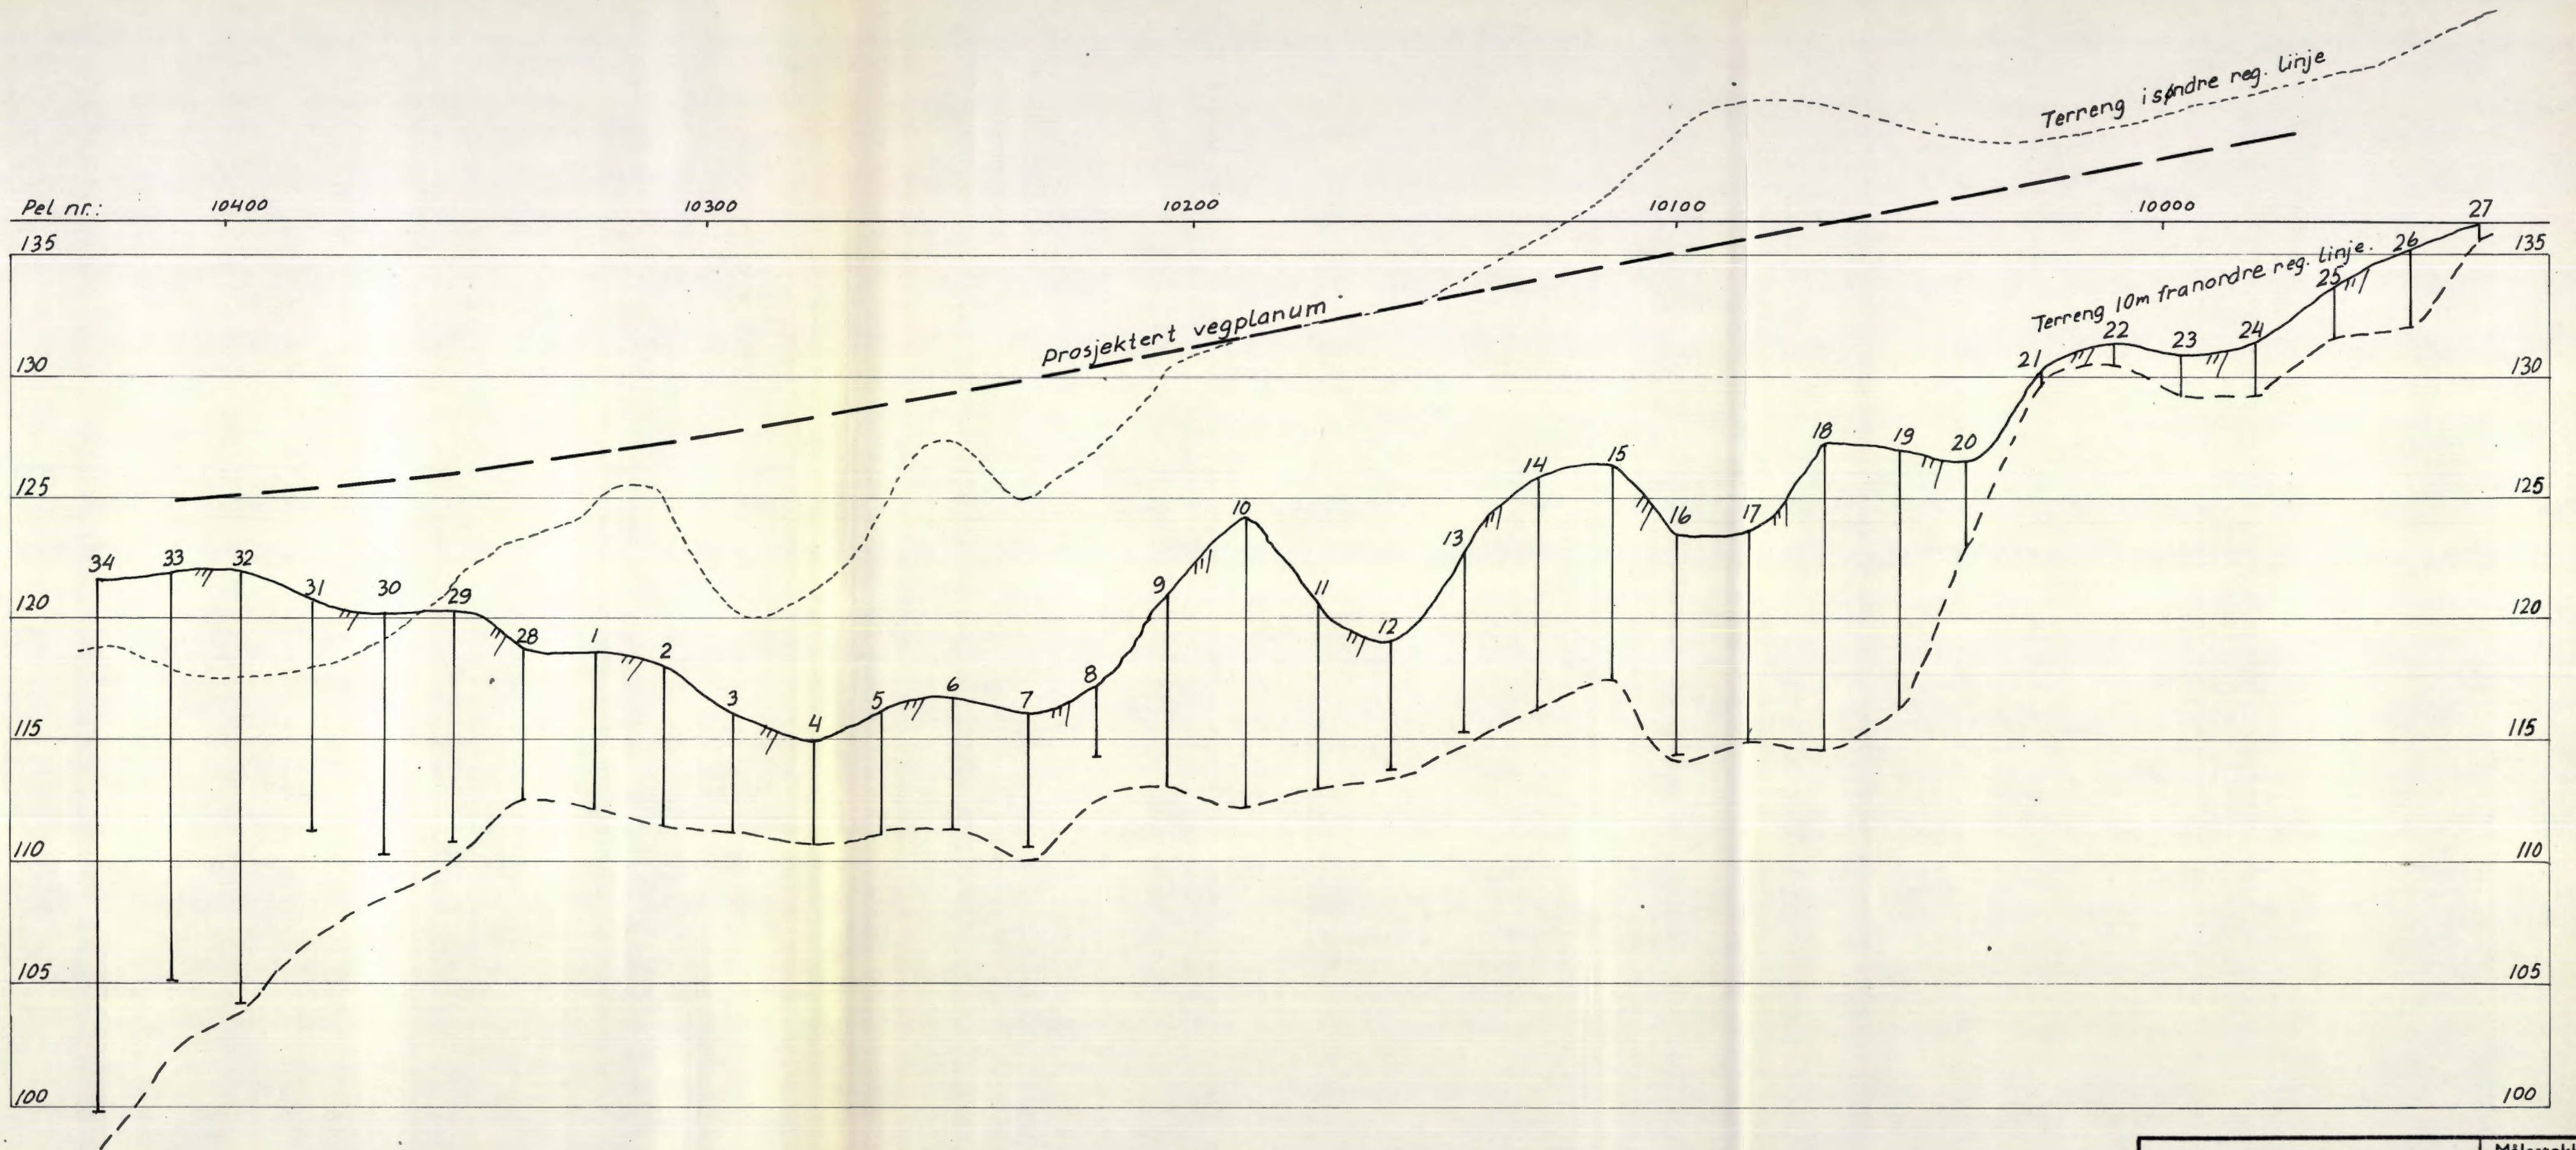
<b>Motorvei v/Kløfta</b>		Målestokk LM = 1:1000 HM = 1:200
Lengdeprofil		R- 546 Bilag 99
OSLO KOMMUNE Geoteknisk konsulent		Dato Okt 66 Kart ref.

Bilag 99 viser et lengdeprofil av terrenget og antatt fjelllinje 10 m fra nordre reguleringslinje. Videre er det i profilet lagt inn Motorveiens nivå samt terrengnivået langs Motorveiens søndre side.

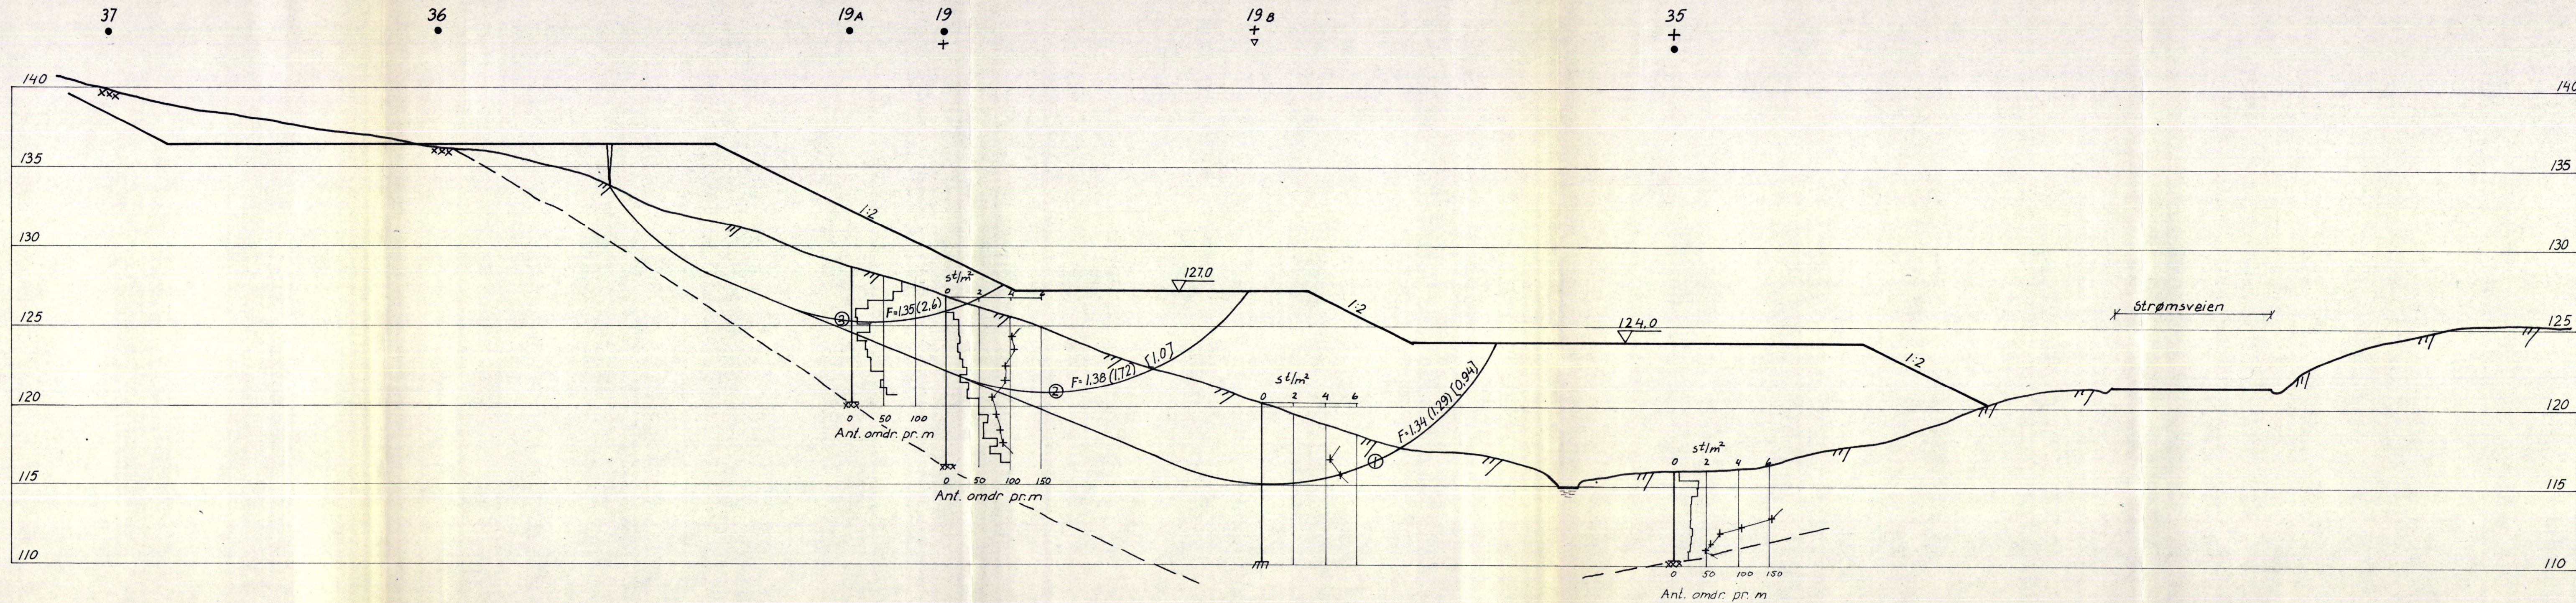
<b>Motorvei 7 Kløfta</b>		Målestokk <b>1:200</b>
Profil A med Stabilitetsberegninger		R. 546 Bilag 100
OSLO KOMMUNE Geoteknisk konsulent		Dato Okt. 66

Ved en ordinær oppfylling for Motorveien vil det oppstå stabilitetsproblemer på strekningen mellom pel 10040 og 10300. På denne strekning er det utført stabilitetsberegninger for tre profiler betegnet A, B og C på situasjons- og borplanen, og disse profilene med resultat av stabilitetsberegningene er vist på bilag 100 - 102.

Beregningene er basert på de målte skjærfastheter ( $S_u$  - analyse) i leiren. For nåværende naturlig terreng er den laveste beregnede sikkerhetsfaktor 1,05. For oppfylling av veien uten kontrafyllinger er den laveste beregnede sikkerhetsfaktor 0,74. Det viser seg således å være nødvendig å legge ut betydelige kontrafyllinger på dette sted for å sikre Motorveiens stabilitet. Med det forslaget til kontrafyllinger som er vist på profilene 100 - 102 er den laveste beregnede sikkerhetsfaktor 1,30. Etter vår mening er denne sikkerhetsfaktor tilfredsstillende i dette tilfelle. Rent vurderingsmessig er det nødvendig å ha en viss kontrafylling også et stykke vest for profil C selv om det på dette sted ikke er foretatt stabilitetsberegninger. For å få en bedre oversikt over kontrafyllingenes utstrekning og form er det derfor på bilag 103 vist et kartutsnitt med kontrafyllingene angitt i form av terrengkoter.

Hvis det området som kontrafyllingene kommer til å dekke tenkes bebygget innen relativt få år bør kontrafyllingen legges ut i lag og komprimeres. Lagtykkelsen bør da ikke være mer enn ca. 1 m. En tilstrekkelig komprimering vil her antagelig oppnås ved at fyllingen trafikeres med hjulgående kjøretøyer under utleggingen. Komprimeringen bør diskuteres mer detaljert før anbudsbeskrivelsen lages. Hvis man velger å legge ut fyllingen fra tipp bør ikke tipp høyden på noe stadium være mer enn 5 m av hensyn til den lokale stabilitet. Hvis man av reguleringshensyn ønsker en annen form og høyde på kontrafyllingene må de angitte fyllingene ses som minimumsfyllinger. Kontrafyllingene bør selvsagt i sin helhet legges ut før selve veifyllingen påbegynnes.

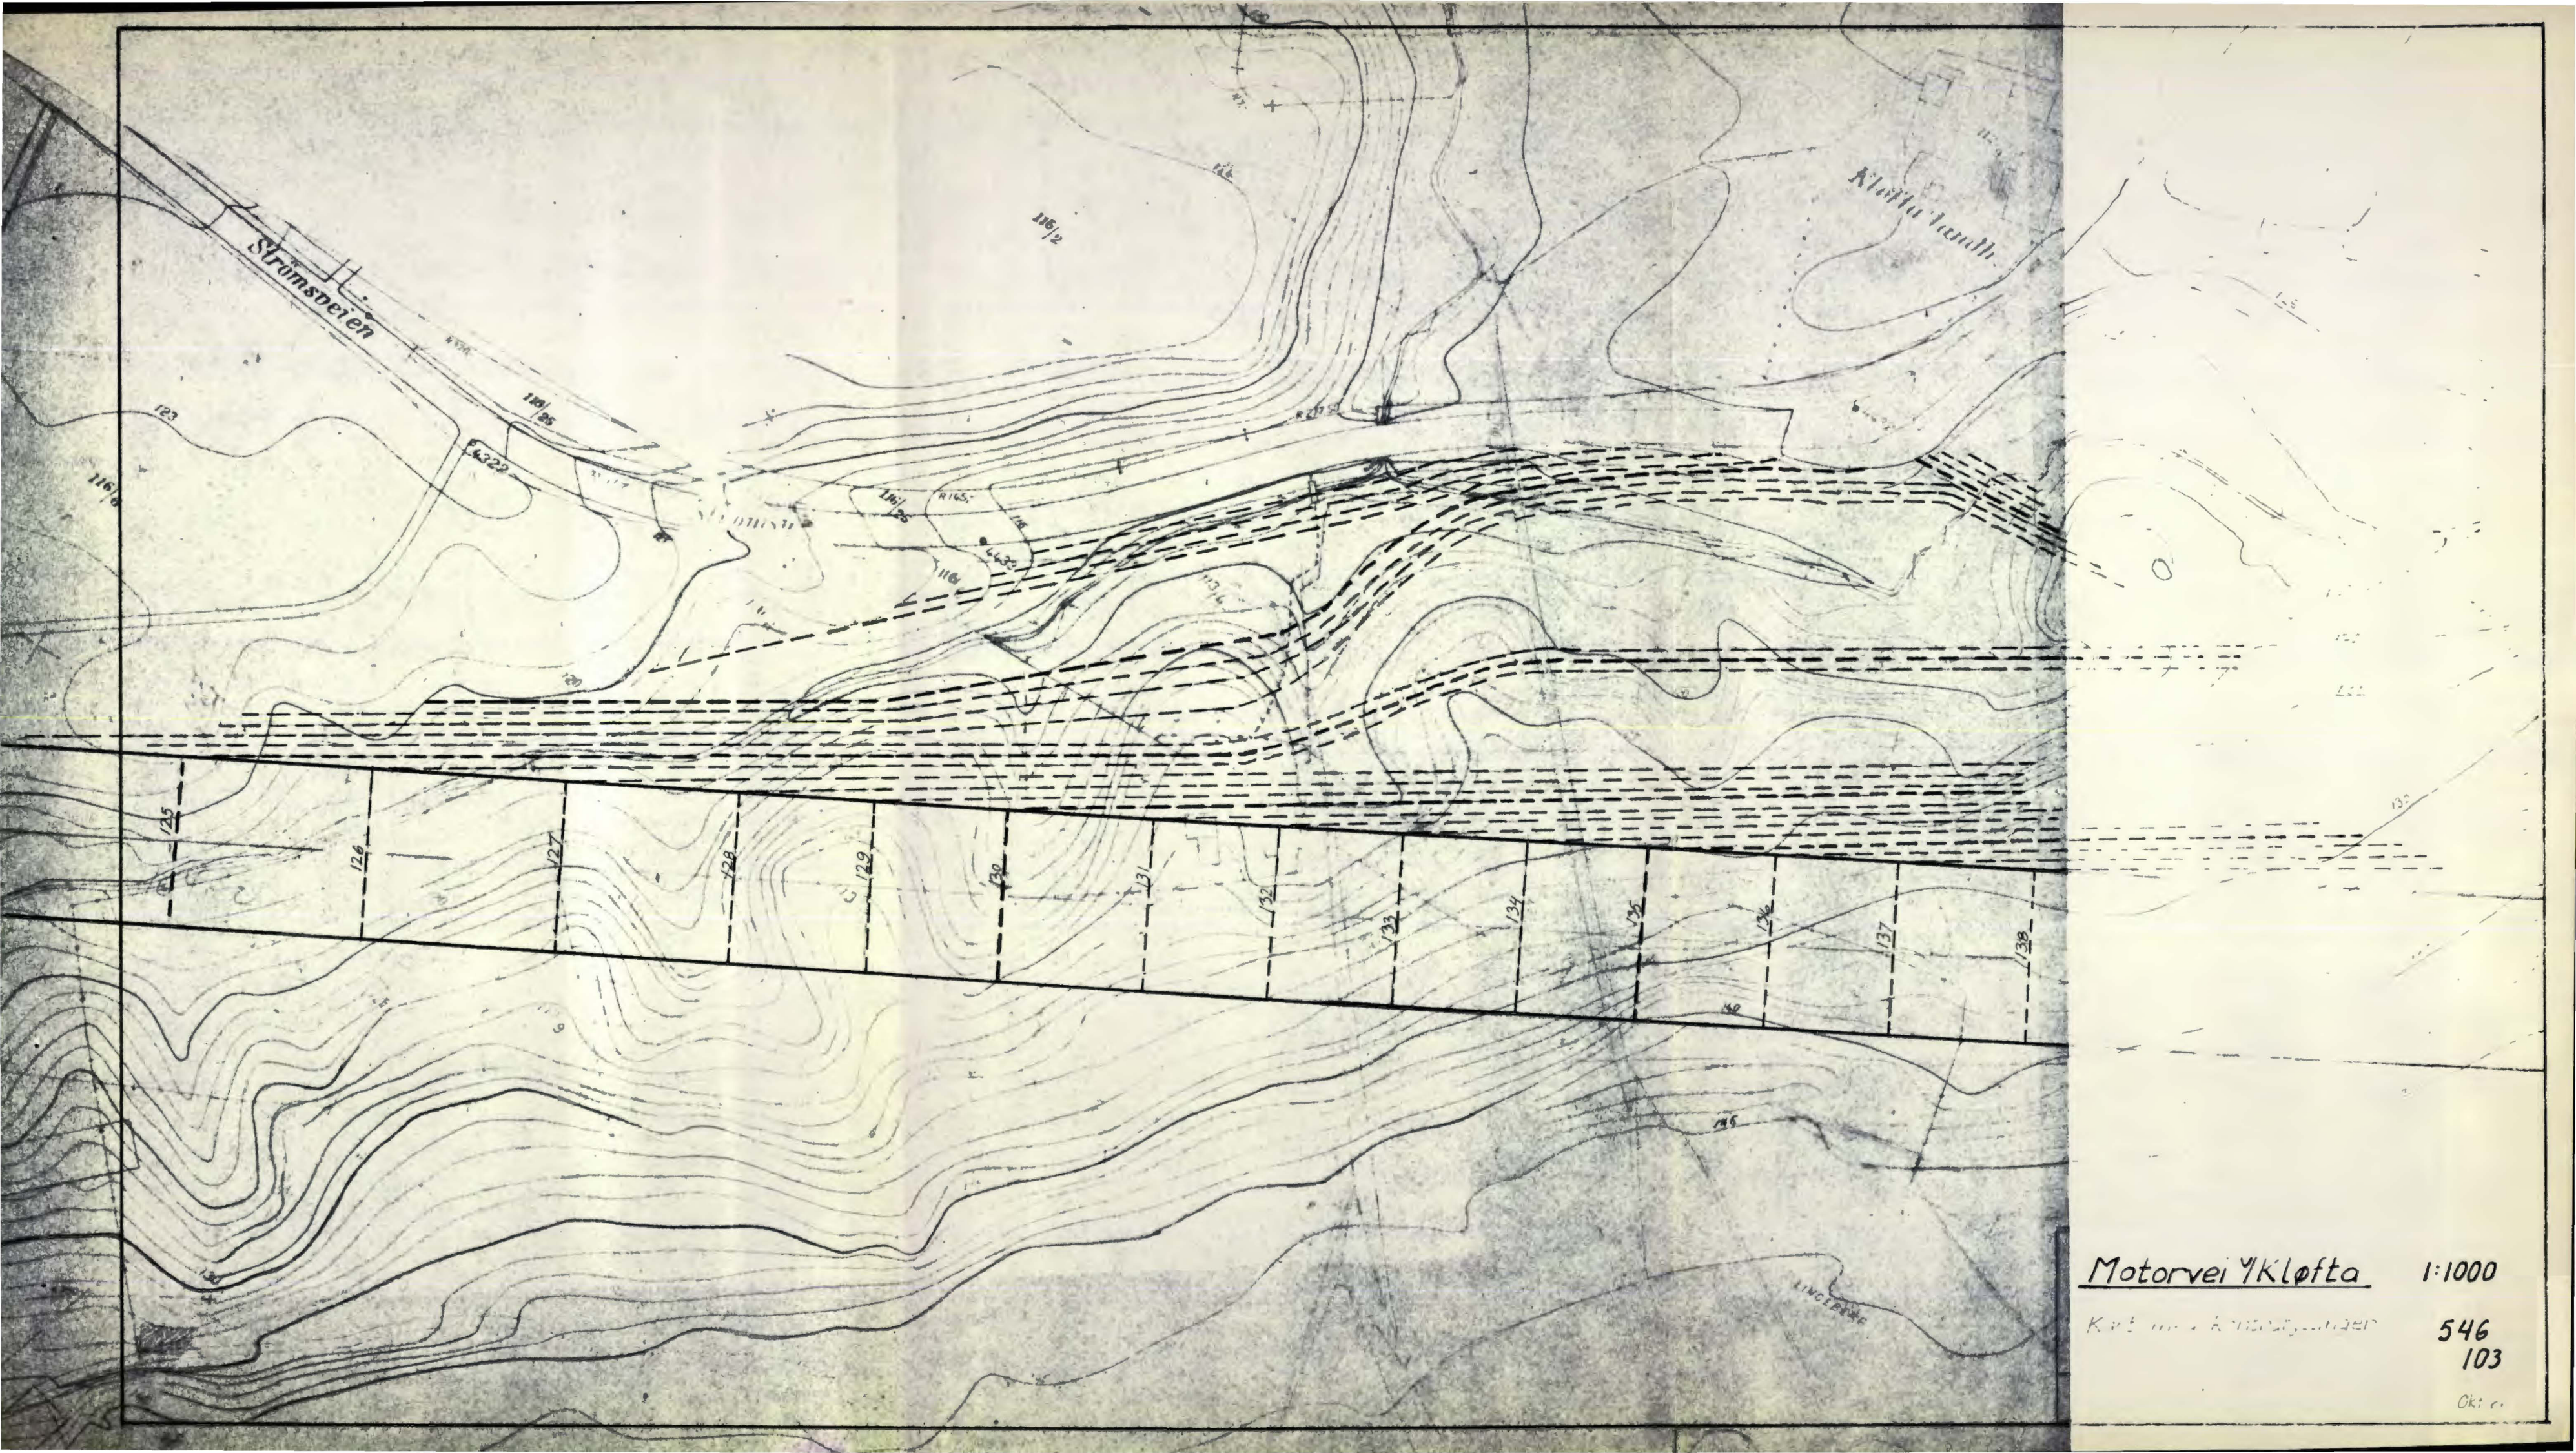
Motorvei Kløfta 1:1000  
 Kart over Kjøpingslunden 546  
 103  
 Okt. 1911

De utførte grunnundersøkelser har vist at stabilitetsforholdene for veifyllingen er dårlig på strekningen mellom 10040 og 10300. For å oppnå en tilfredsstillende sikkerhet mot utglidning av veien på dette sted er det derfor nødvendig å legge ut kontrafyllinger i relativt stor utstrekning. Størrelsen av de nødvendige kontrafyllinger er vist på snitt og i plan i denne rapport.

Hvis noe av arealet som kontrafyllingene dekker tenkes bebygget innen relativt få år må fyllmassene legges ut lagvis og komprimeres. Graden av komprimering må eventuelt senere diskuteres i detalj.
