Søndre Nordstrand

1. del: Orienterende grunnundersøkelser.

R - 1131

22. januar 1973.

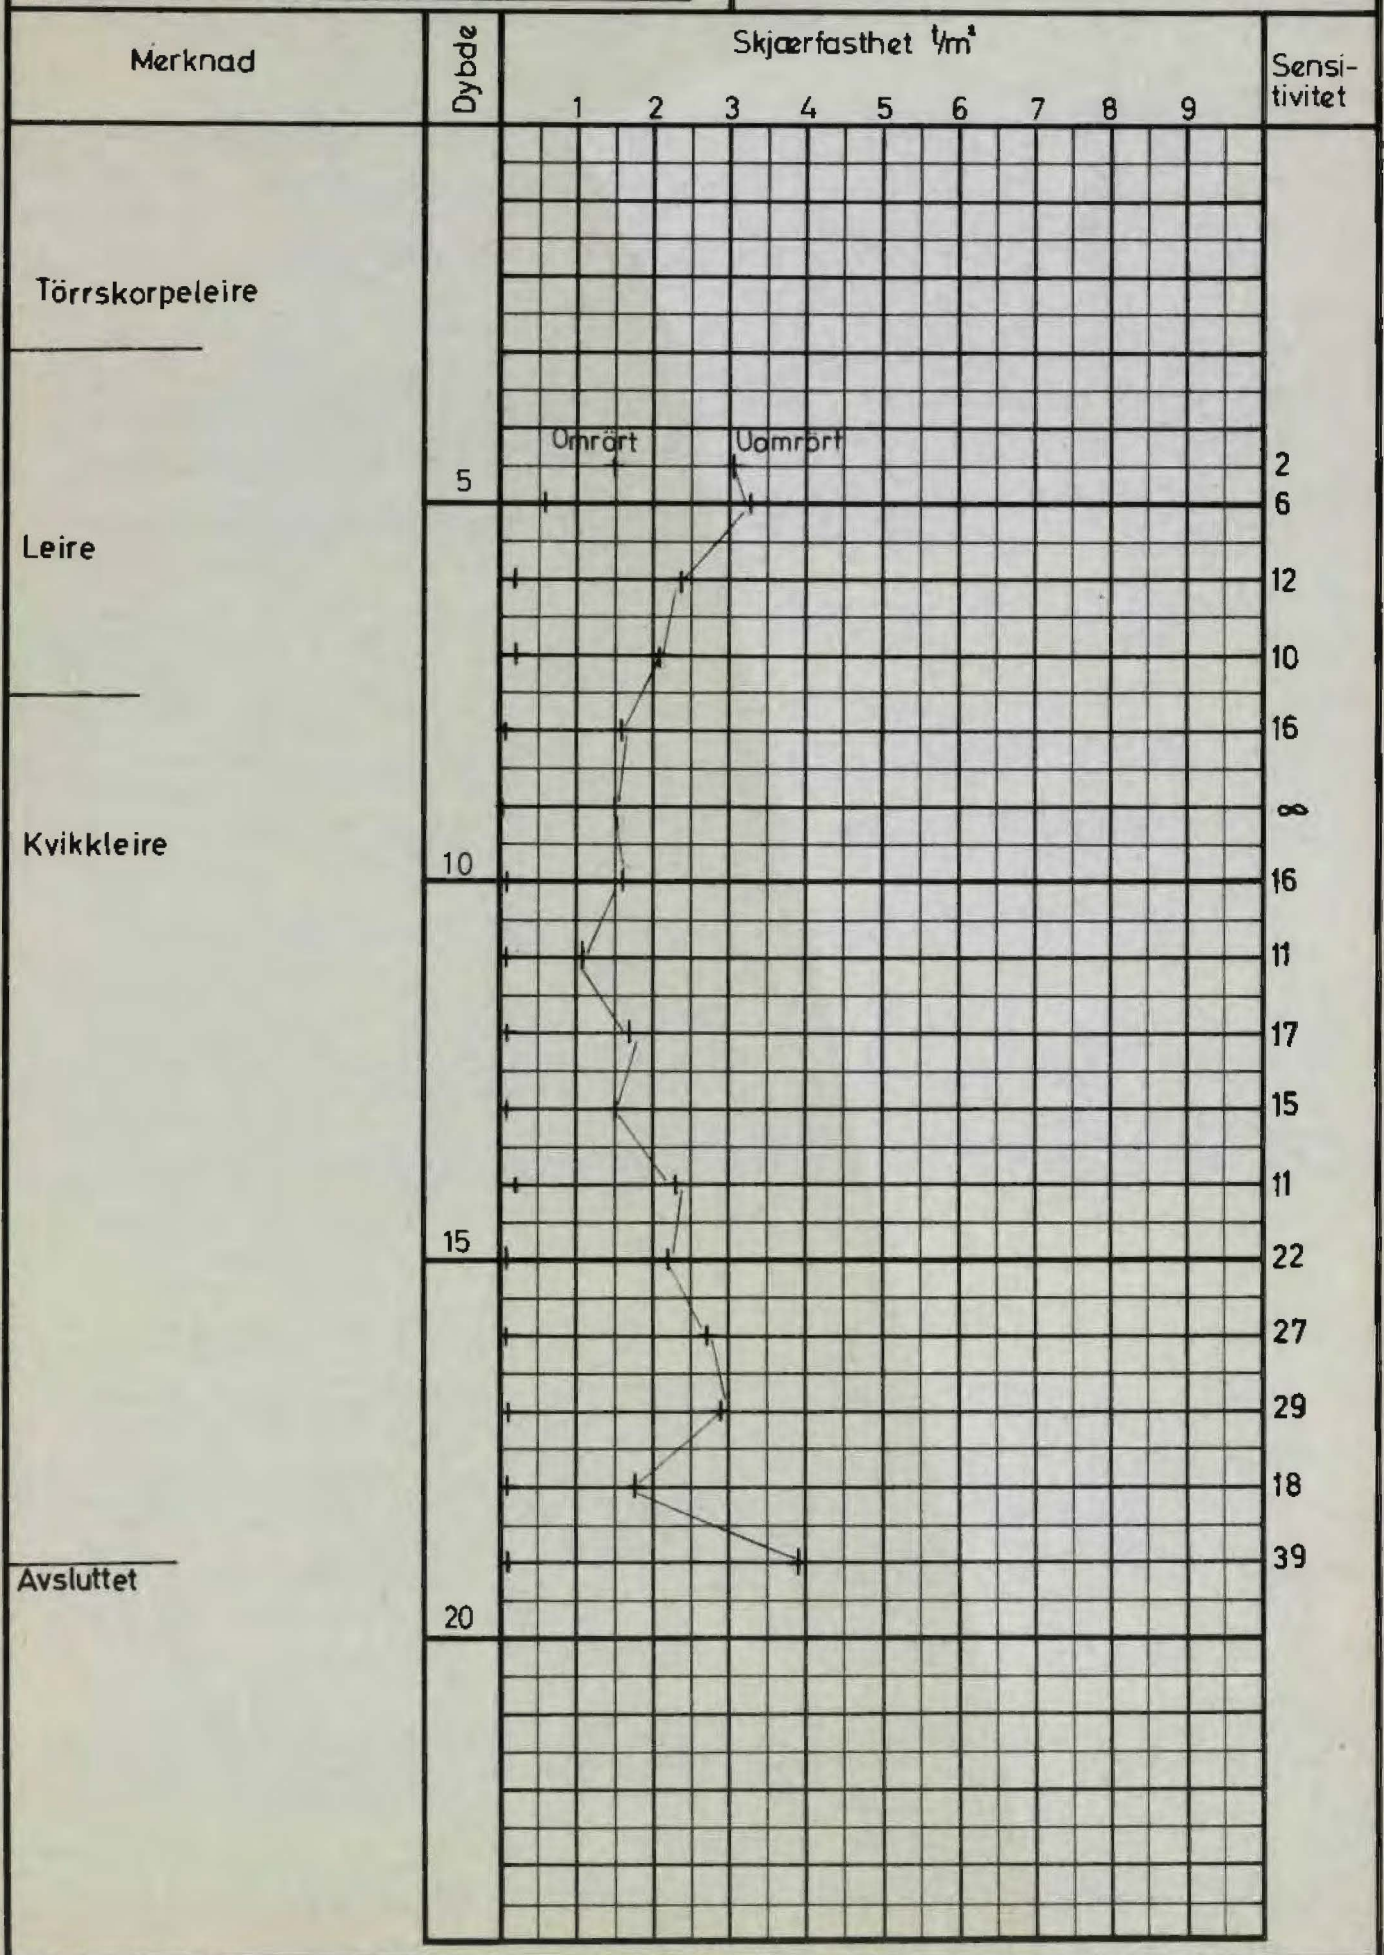
Hull: A7 Bilag: 1

I området hvor Ljanselva og Gjersrubbekken møtes har man også meget dype leiravsetninger. De største bordybde her er ca. 34 m. En vingeboring ved hull 7, se bilag 1, sammen med et par prøveserier for andre prosjekt viser at løsmassene består av ca. 3 m tykk tørrskorpeleire øverst og derunder en bløt meget sensitiv leire. (Tørrskorpetykkelsen antas å være betydelig mindre nær elven).

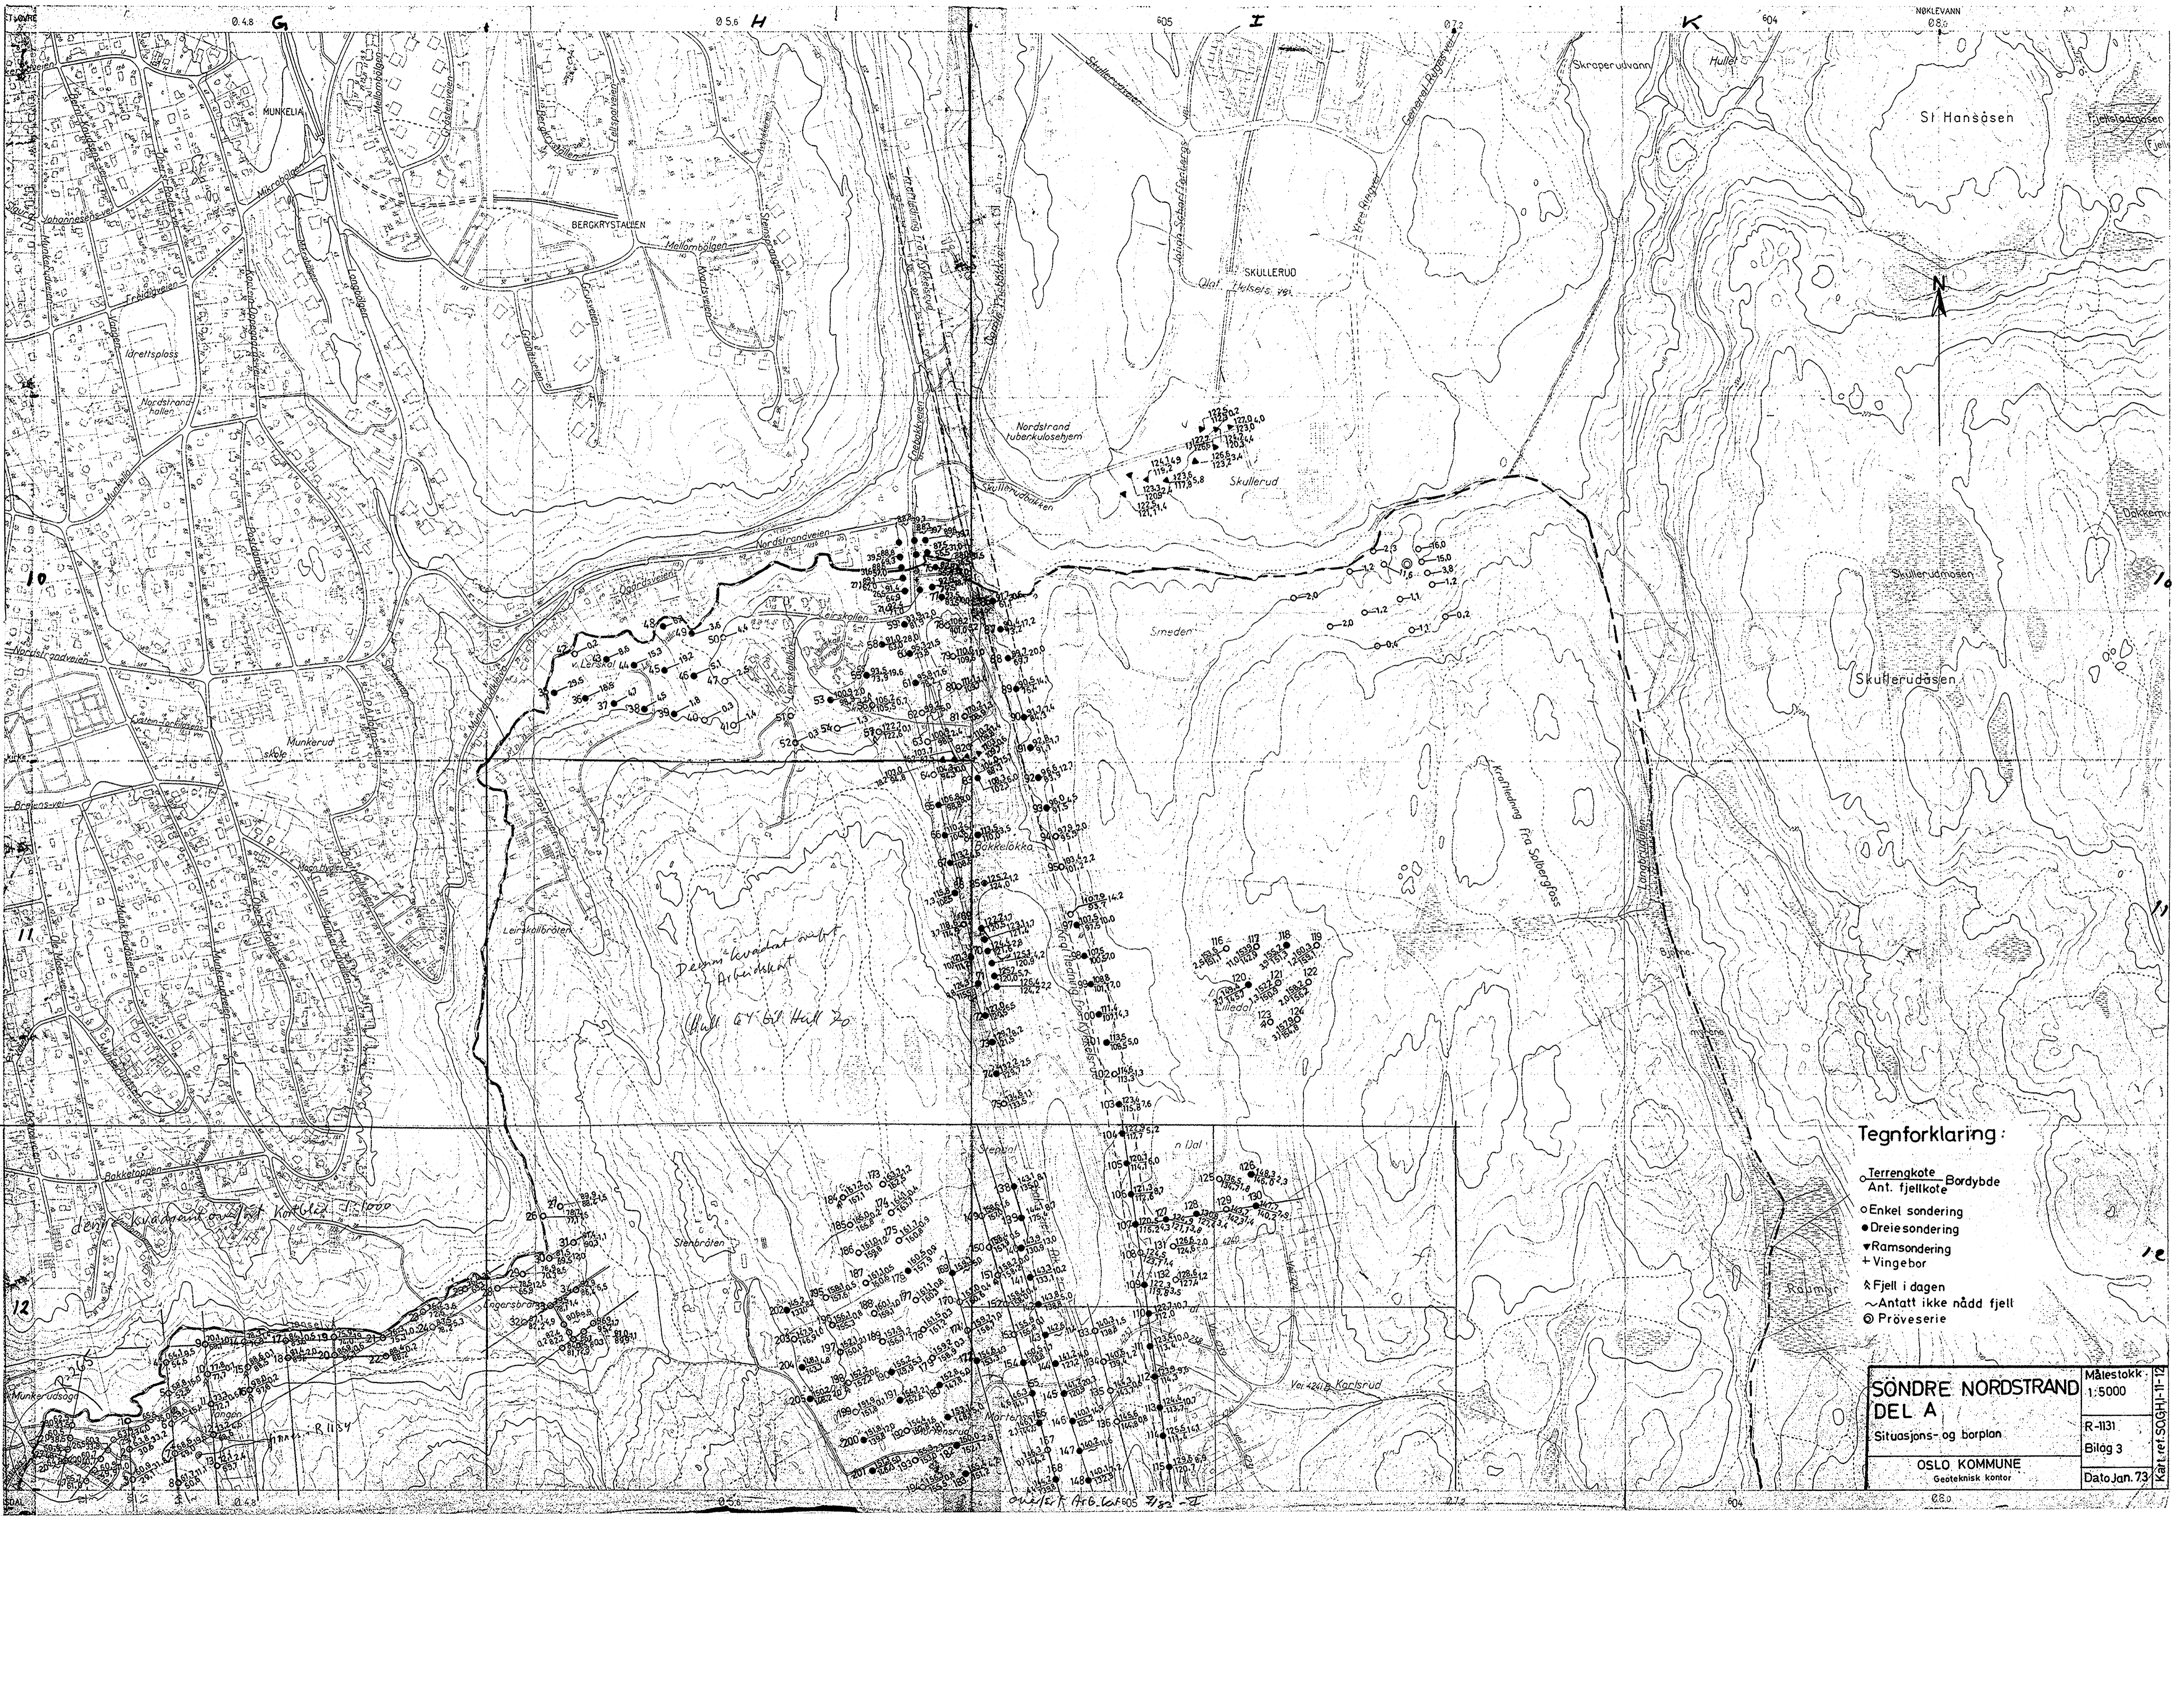
Hull: **B 141**

Del B. Øst for gården Bratli er et større myrområde som er blitt undersøkt. Dybdene til fjell i dette myrområdet varierer sterkt og det er målt dybder så store som 15 m. Ved hull 141 ble det tatt en prøveserie som er gjengitt på bilag 2. Denne viser en lite omdannet myrtorv ned til 5 m dybde og prøvetakingen nedenfor ble mislykket idet prøvene ikke ble med opp. Dette kan indikere at massen under torven består av sand men dette er på ingen måte sikkert.

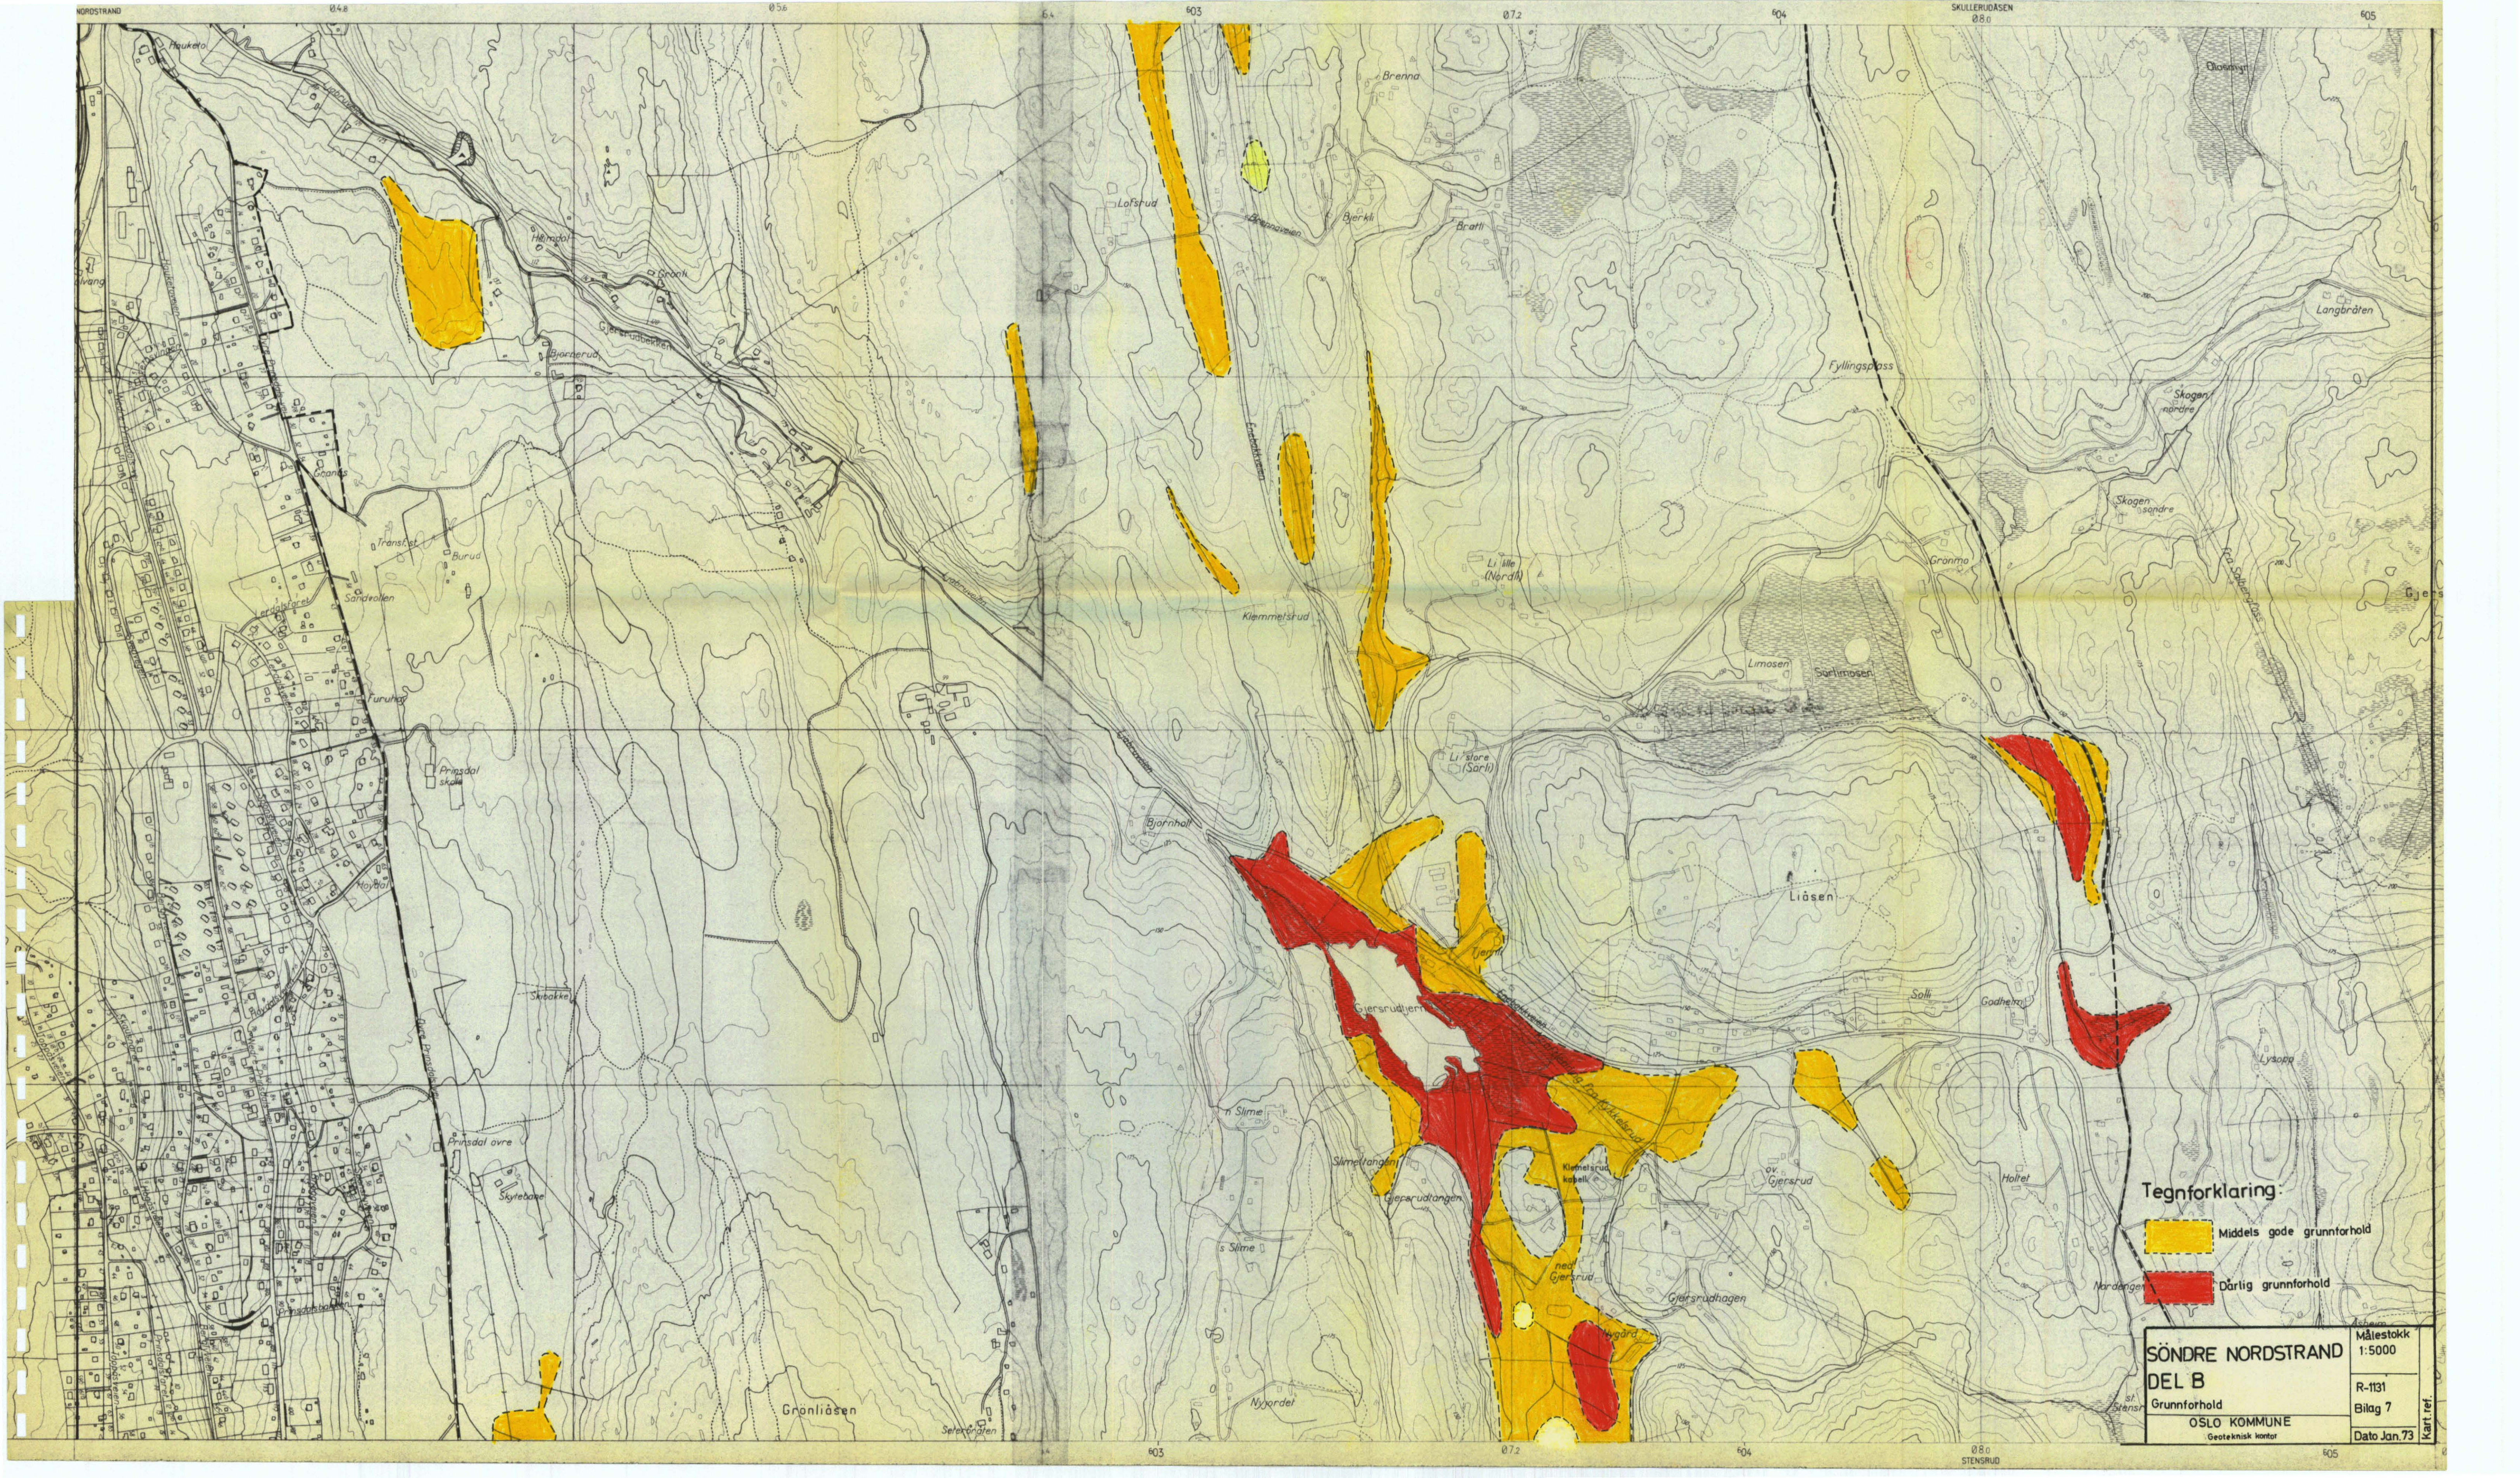
SÖNDRE NORDSTRAND DEL A	Målestokk 1:5000
Grunnforhold	R-1131 Bilag 6
OSLO KOMMUNE <small>Geoteknisk kontor</small>	Dato Jan.73

Del A. I området hvor Enebakkveien krysser Ljanselva har man fått meget store dybder til fjell som følge av krysning mellom markerte knusningssoner. Det er her flere steder målt dybder på nær 40 m og de sannsynlige dybdene er nok til dels større. Tørrskorpetykkelsen er her bare ca. 2 m og den underliggende leire kan betegnes som en bløt til meget bløt kvikkleire.

Ved vestre Lerskallen er det også en dyp renne hvor det også synes å være meget bløte masser. Dybdene i denne rennen er imidlertid noe mer moderat med 29,5 m som største målte dybde (nær Ljanselva).

Enebakkveien går langs en markert høyderygge hvor man har en dyprenne på hver side. Ifølge de utførte boringer går sjelden dybden i disse rennene ned så langt som 20 m. Man skal imidlertid være oppmerksom på den store hullavstand som gjør at man nok kan ha lokale partier eller smale deler av disse rennene med større dybder. Selv om det foreligger sparsomt med direkte målinger av løsmassenes fasthetsforhold på disse stedene indikerer sonderingene at man stort sett har med bløt til middels fast leire å gjøre.

Langs senterlinjen av Europaveiens trasé fra Skullerud og sydover er det foretatt boringer med ca. 50 m avstand frem til Ljabruveien. I området ved Skullerudbakken og Ljanselva er det foreslått veikryss i to eller flere plan. Man skal her være meget observant på de dårlige grunnforholdene da disse kan medføre store komplikasjoner for et kryss av denne type. Man må derfor sterkt tilråde å forskyve dette krysset mest mulig, helst ut av området med de dårlige grunnforholdene.

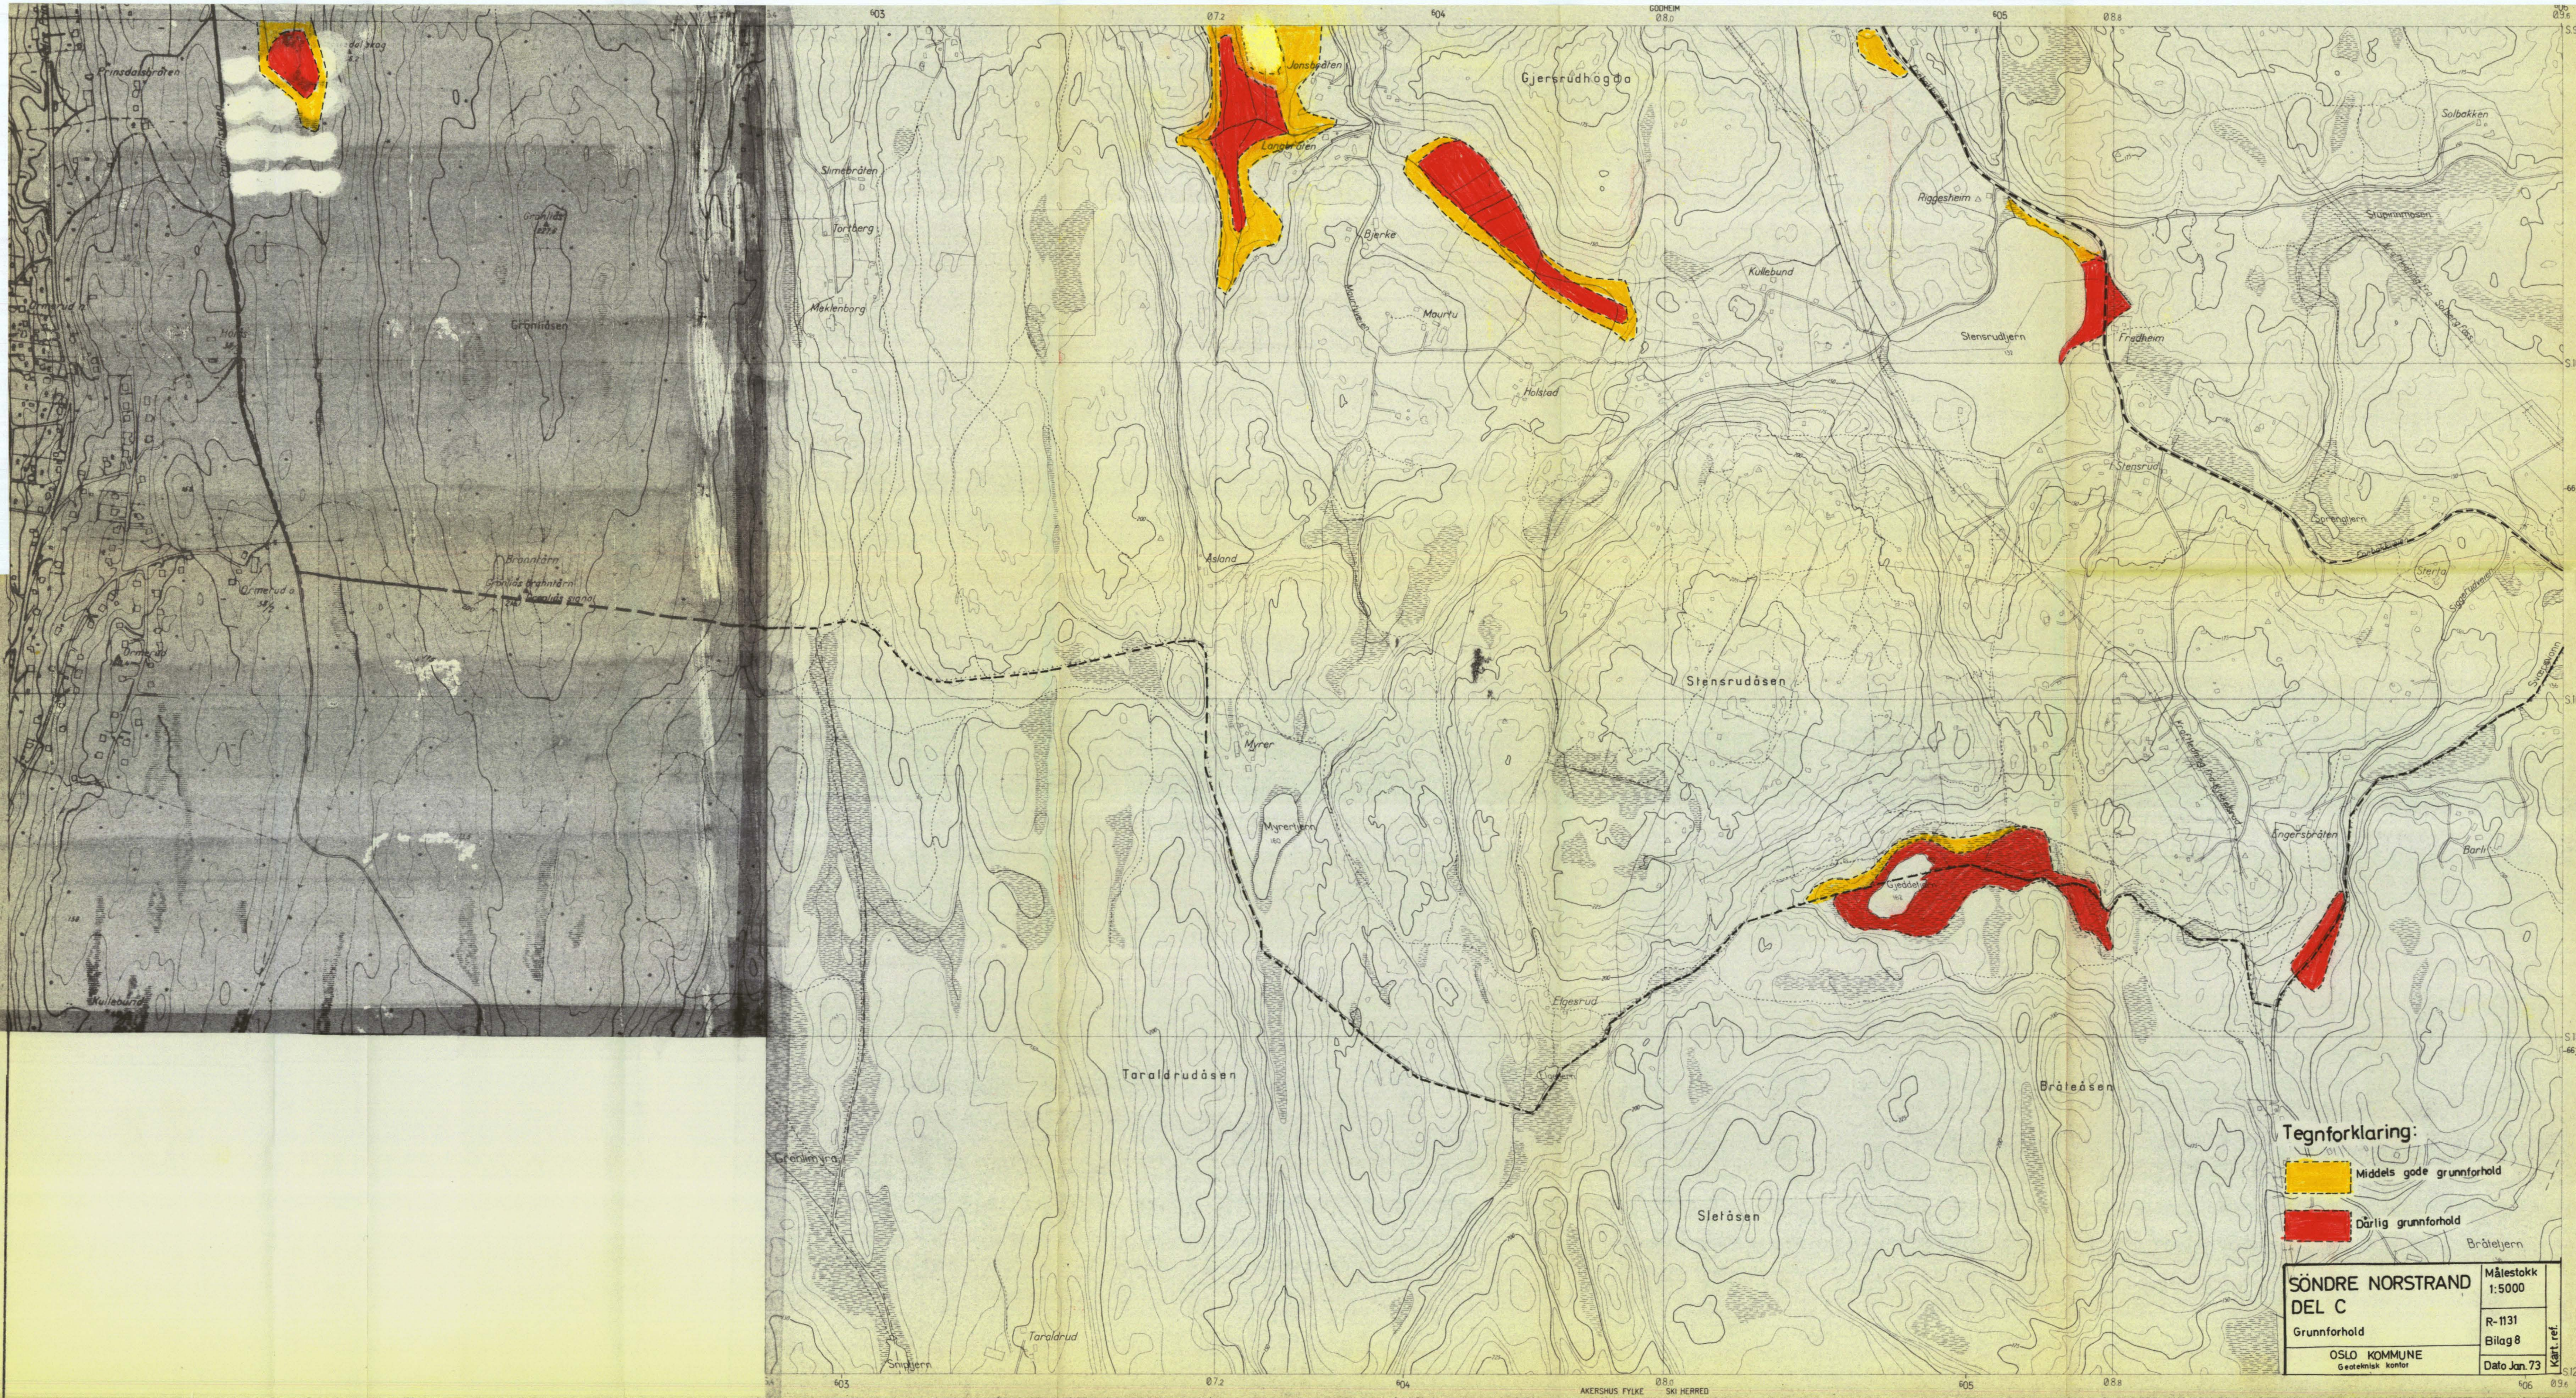
SØNDRE NORDSTRAND		Målestokk 1:5000
DEL B		R-1131
Grunnforhold		Bilag 7
OSLO KOMMUNE		Dato Jan. 73
Geoteknisk kontor		Kart ref.

Ved Gjersrudtjernet er det et større område med meget dårlige grunnforhold. Dybdene til fjell er i nærheten av vannet stort sett ca. 20 m med maksimale bordybder på ca. 26 m. Det foreligger en god del prøveserier og vingeboringer fra dette området og disse viser overalt på de lavestliggende områdene myrtorv av opptil 5 m tykkelse øverst og derunder en bløt, oftest meget bløt kvikkleire. (De fleste boringsdataene fra dette området er hentet fra vår rapport R-414 - 61 av 23.1.1962 med tittel Europaveien ved Gjersrudtjernet. Undersøkelsen er utført for Byplankontoret).

Syd for Gjersrudtjernet har man en markert dyprenne som går omtrent i nordsyd-retning og som synes å være en fortsettelse av rennen langs Enebakkveiens vestsida. Et dypt parti vest for Nygaard synes på tilsvarende måte å henge sammen med dyprennen øst for Enebakkveien.

Øst for Liåsen er det et nordsydgående myraktig drag hvor det ble foretatt en del undersøkelser, og disse avslørte minst to dype partier. Det dypeste av disse partiene ligger lengst nord, ikke langt sydpå for Sørlimosen og det er her målt dybder opptil 22,6 m. Sonderingene viser at grunnen er meget bløt og det antas å være torv i de øverste meterne. Det andre av disse partiene ligger øst for Godheim med maksimal målt bordybde 17,6 m. Også her synes det å være myrtorv i de øverste meterne.
