Prinsessealléen 8 AS

Prinsessealléen 8

Geoteknisk rådgivningsrapport
12-269 nr. 1

Prosjektnr: 12-269	Dato: 14.12.12	Saksbehandler: Rikke M. Vøllan
Kundenr: 2271	Dato: 14.12.12	Kvalitetsikrer: Per Skjold

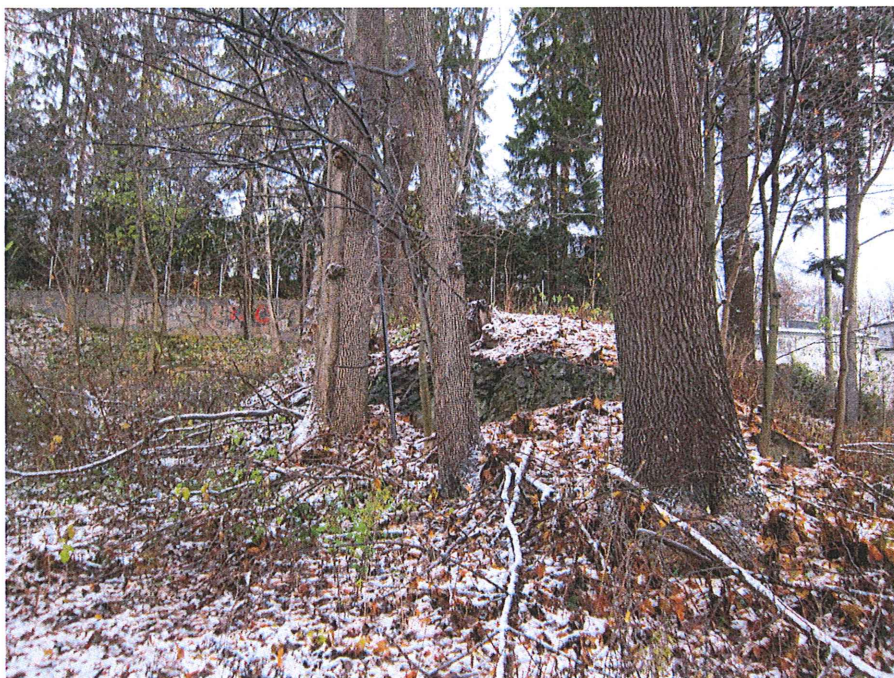
Bergknaus på tomten. Bakenfor skimtes en støttemur.

Omtrent midt på tomten er det observert berg i dagen (forsidebilde). Området er markert på kartet i Bilag A1. Fra totalsonderingene er det funnet berg i samtlige punkt. På vestsiden av fjellknausen er dybden til berg økende sørover, med en helning på bergoverflaten omtrent lik 1:5. I punkt 9 og 10 på østsiden av bergknausen er det funnet at dybden til berg er 9 - 10 m. Dette indikerer at berget heller tilnærmet 1:1 østover på østsiden av knausen.

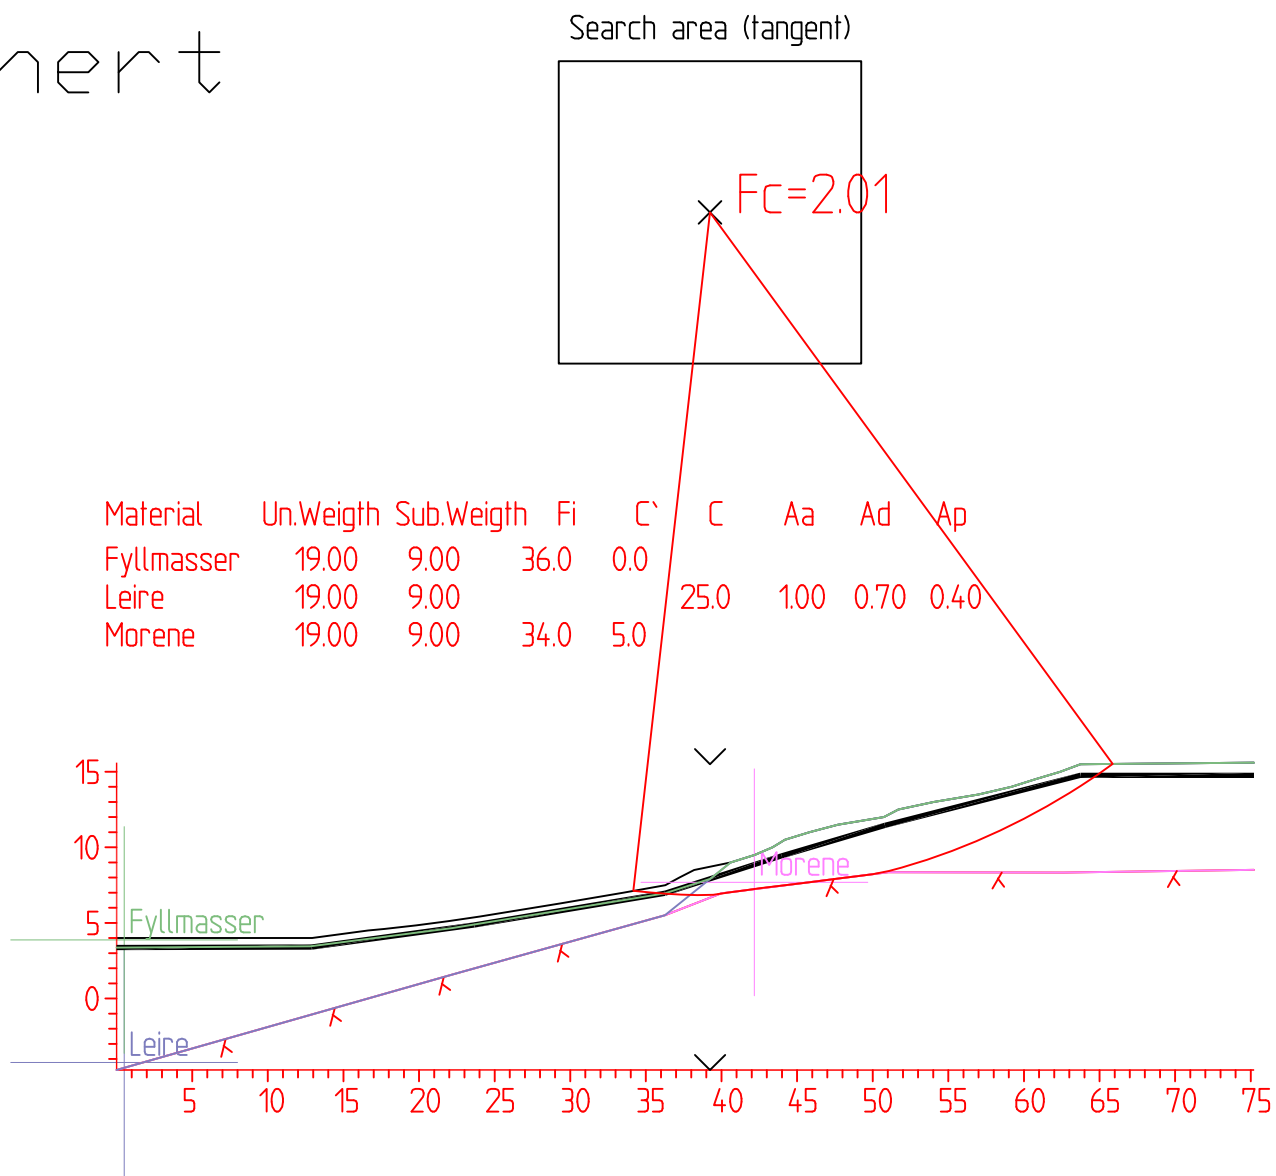
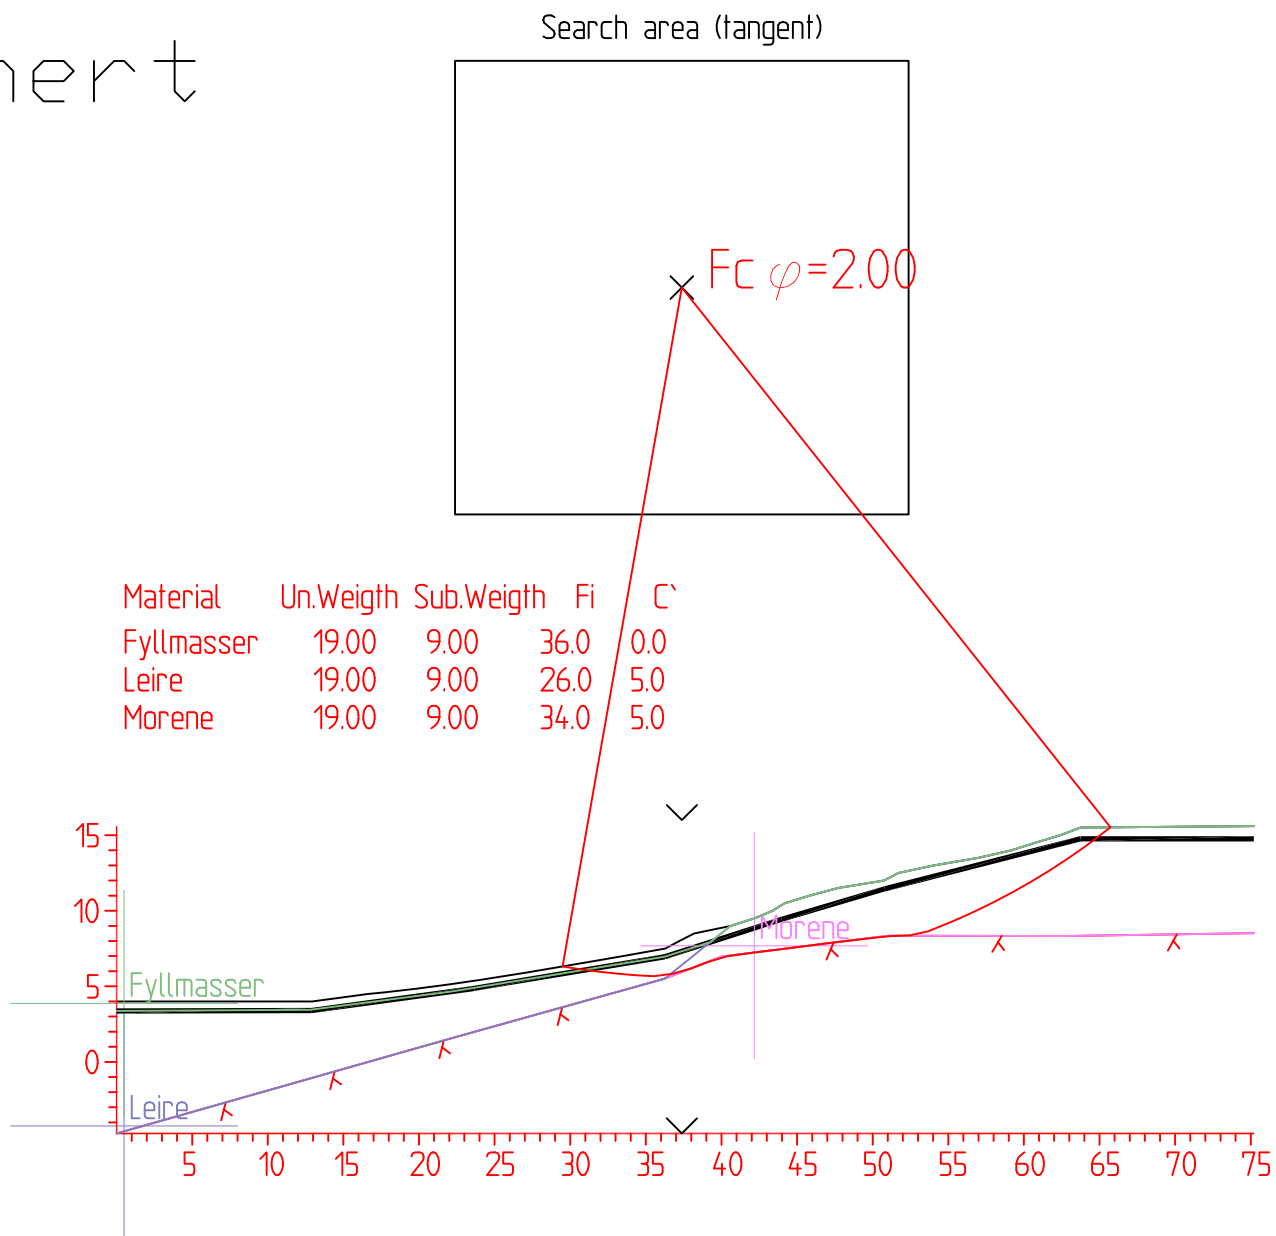
Det er funnet at en graveskråning med helning 1:2 mot trikketraséen i Profil A vil gi en materialfaktor på 1,59 og 1,69 for hhv. udrenerte og drenerte forhold. Dette er innenfor minstekravene på hhv. 1,4 og 1,25, og stabiliteten anses derfor som tilfredsstillende for en slik graveskråning. Det er med andre ord ikke nødvendig med særlige sikringstiltak ut mot trikketraséen.

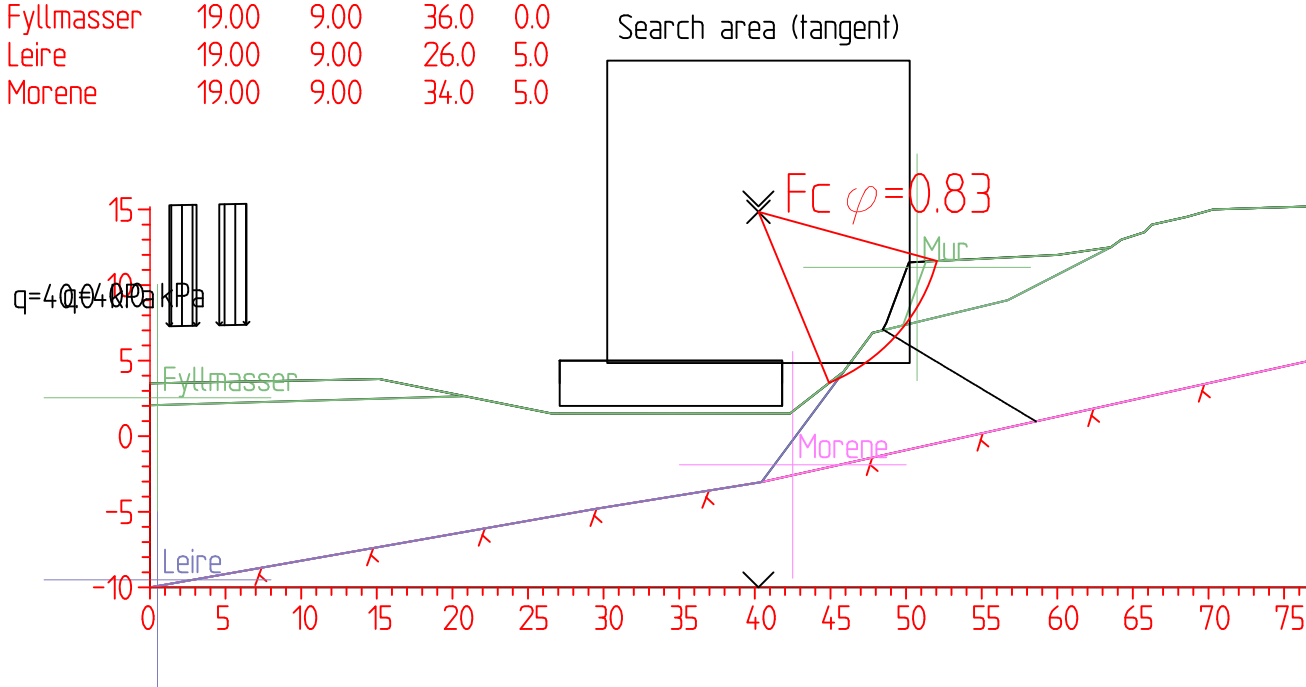
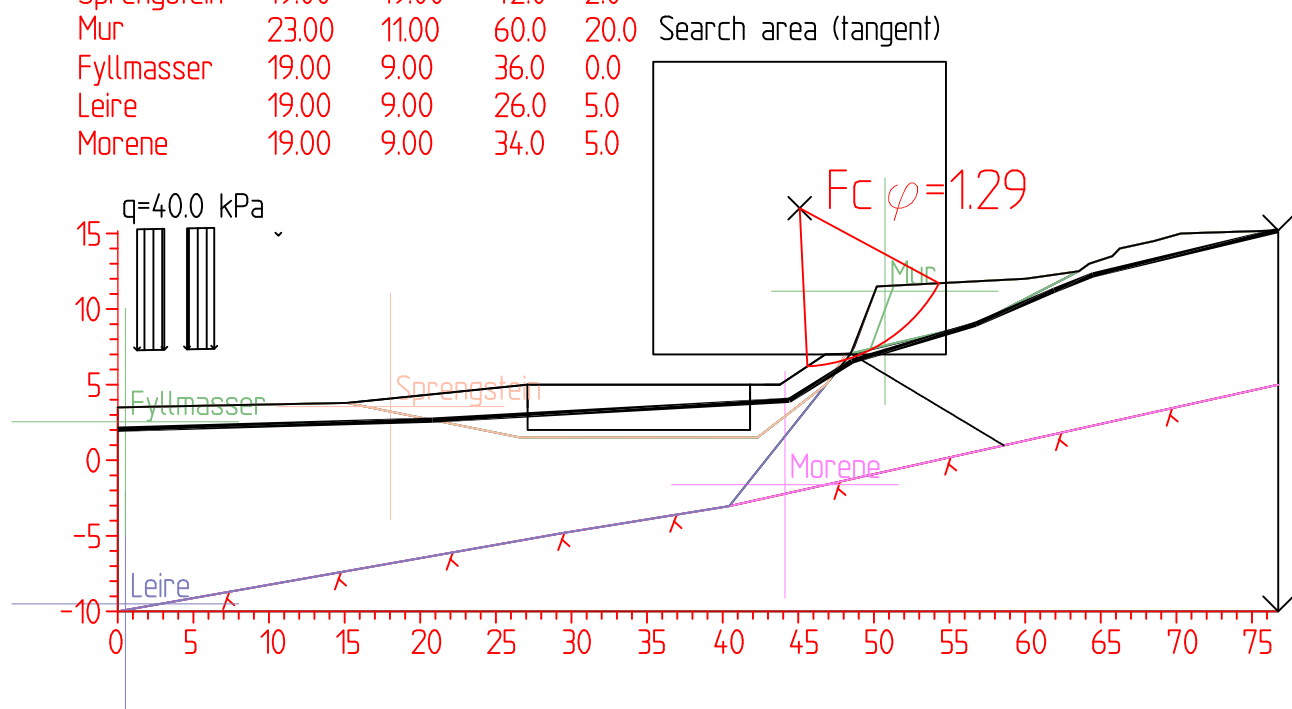
Muren er antatt fundamentert på morene. Om muren senere viser seg å være fundamentert på berg vil stabiliteten til muren og massene bak være tilfredsstillende også etter at byggegropen er etablert uten omfattende sikringstiltak. Dette er derimot ikke tilfelle om muren er fundamentert på morene, da

materialfaktoren blir mindre enn 1 jf. Bilag E4. Muren og massene nord for byggeområdet må da sikres frem til kjelleren er støpt og det er klart for tilbakefylling mot kjellerveggen. Trolig vil et system med armeringsnett, sprøytebetong og stagforankring være en god løsning. Det anbefales å utføre flere grunnundersøkelser ved murfoten for å avdekke hvordan muren er fundamentert. Detaljer angående evt. sikringsmetode bestemmes i en senere fase.
