## TILTAKSPLAN

# Nydalen bruks vei, bydel Nordre Aker

Rapport nummer 12509120069-1

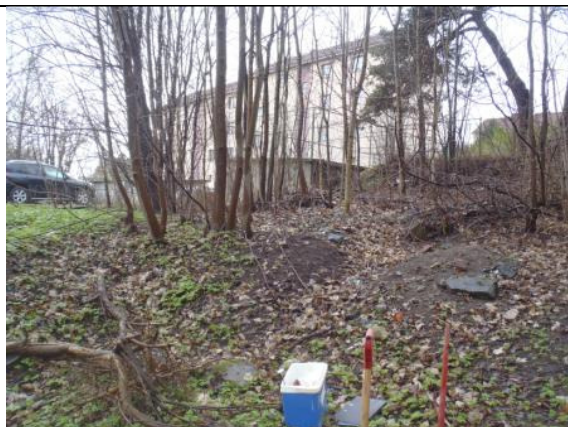
I prøven fra prøvepunkt NB1 er det påvist forurensing av arsen og bly som tilsvarer tilstandsklasse 3. I tillegg er det påvist nikkel, benzo(a)pyren og Sum16 PAH i konsentrasjoner som overskrider normverdiene.

**Foto 1.** Oversiktsbilde fra prøvepunkt NB1. I høyre del av bildet sees kum som ligger i traséen.

Massene ved punkt NB1 er forurensete tilsvarende tilstandsklasse 3, og skal, hvis de kjøres ut av tomten, leveres godkjent mottak for lettere forurensete masser. Hvis massene skal gjenbrukes i traséen kan disse masser kun brukes dypere enn én meter.

Golder skal kontaktes når traséen er ferdig gravd opp, for sluttprøvetaking ved punkt NB1. Det skal da tas prøve av gravevegger og bunn for å dokumentere slutttilstanden til ledningstraséen. Dette kan eventuelt koordineres med prøvetaking ved punkt NB4 (parkeringsplassen), avhengig av hvor arbeidene begynner.

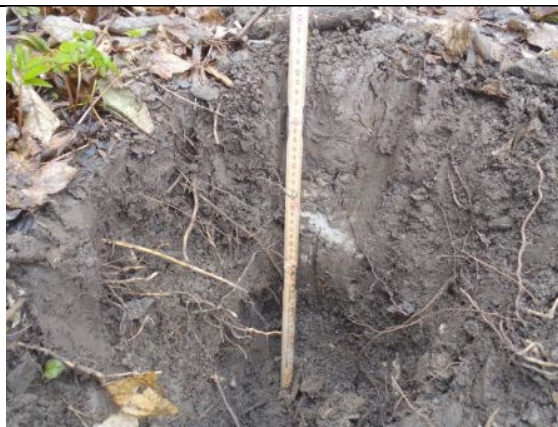
**Foto 2.** Sjakt i prøvepunkt NB1.

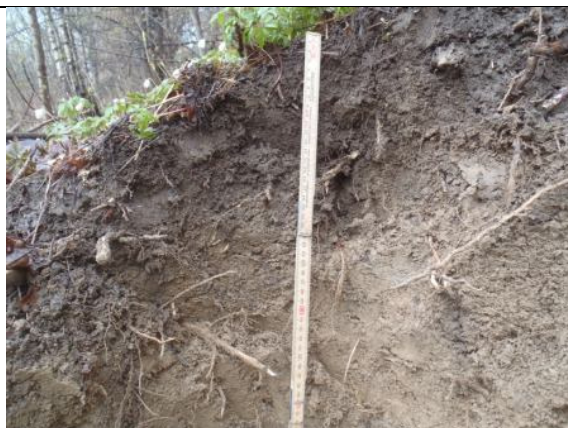
Tabell 2 viser at det ikke er påvist forurensing i prøvene som ble tatt fra prøvepunkt NB2 og NB3.

**Foto 3.** Profil, øvre del, i prøvepunkt NB2.

Massene ved punkt NB2 og NB3 er ikke forurensete og kan disponeres fritt.

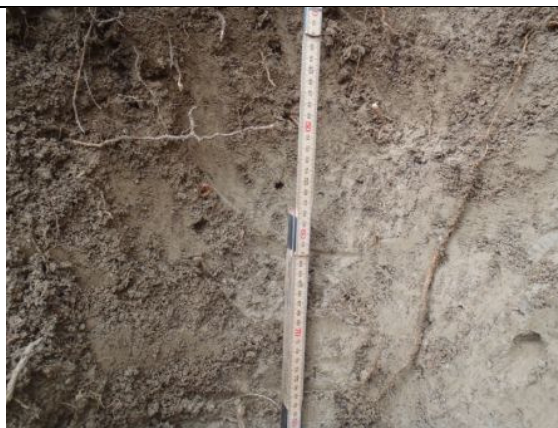
**Foto 4.** Profil, nedre del, i prøvepunkt NB2.

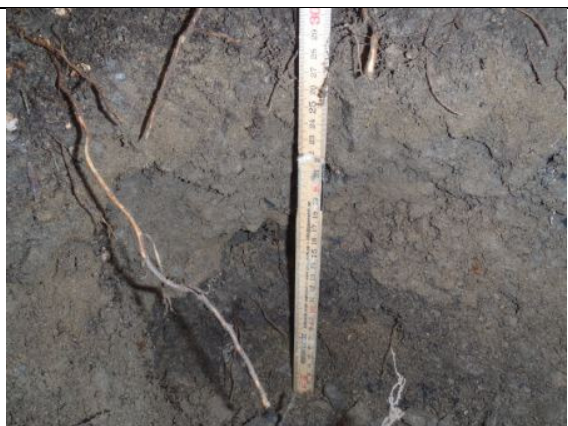
**Foto 5.** Sjakt i prøvepunkt NB3.

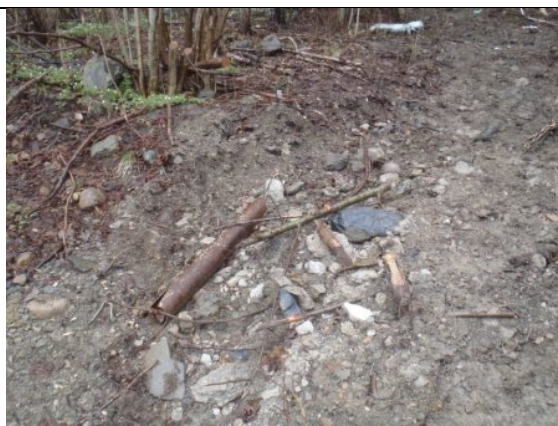
I prøvepunkt ved parkeringsplass i nordre ende av traséen (punkt NB4) ble det påvist mye avfall, og prøvetaking var ikke mulig. Disse massene må prøvetas i forbindelse med oppstart, for å kartlegge eventuell lokal forurensning.

Massene langs den nordre parkeringsplassen består av mye avfall, og jordmassene kan derfor være forurenset. Massene må prøvetas før de graves opp. Golder skal kontaktes i forbindelse med oppstart slik at prøvetaking kan utføres så fort som mulig ved oppstart.

**Foto 6.** Avfall i jordmassene ved prøvepunkt NB4.

Massene langs den nordre parkeringsplassen består av mye avfall, og jordmassene kan derfor være forurensete. Massene må prøvetas før de graves opp.

Massene langs den nordre parkeringsplassen består av mye avfall, og jordmassene kan derfor være forurensete. Massene må prøvetas før de graves opp. Golder skal kontaktes i forbindelse med oppstart slik at prøvetaking kan utføres så fort som mulig ved oppstart.

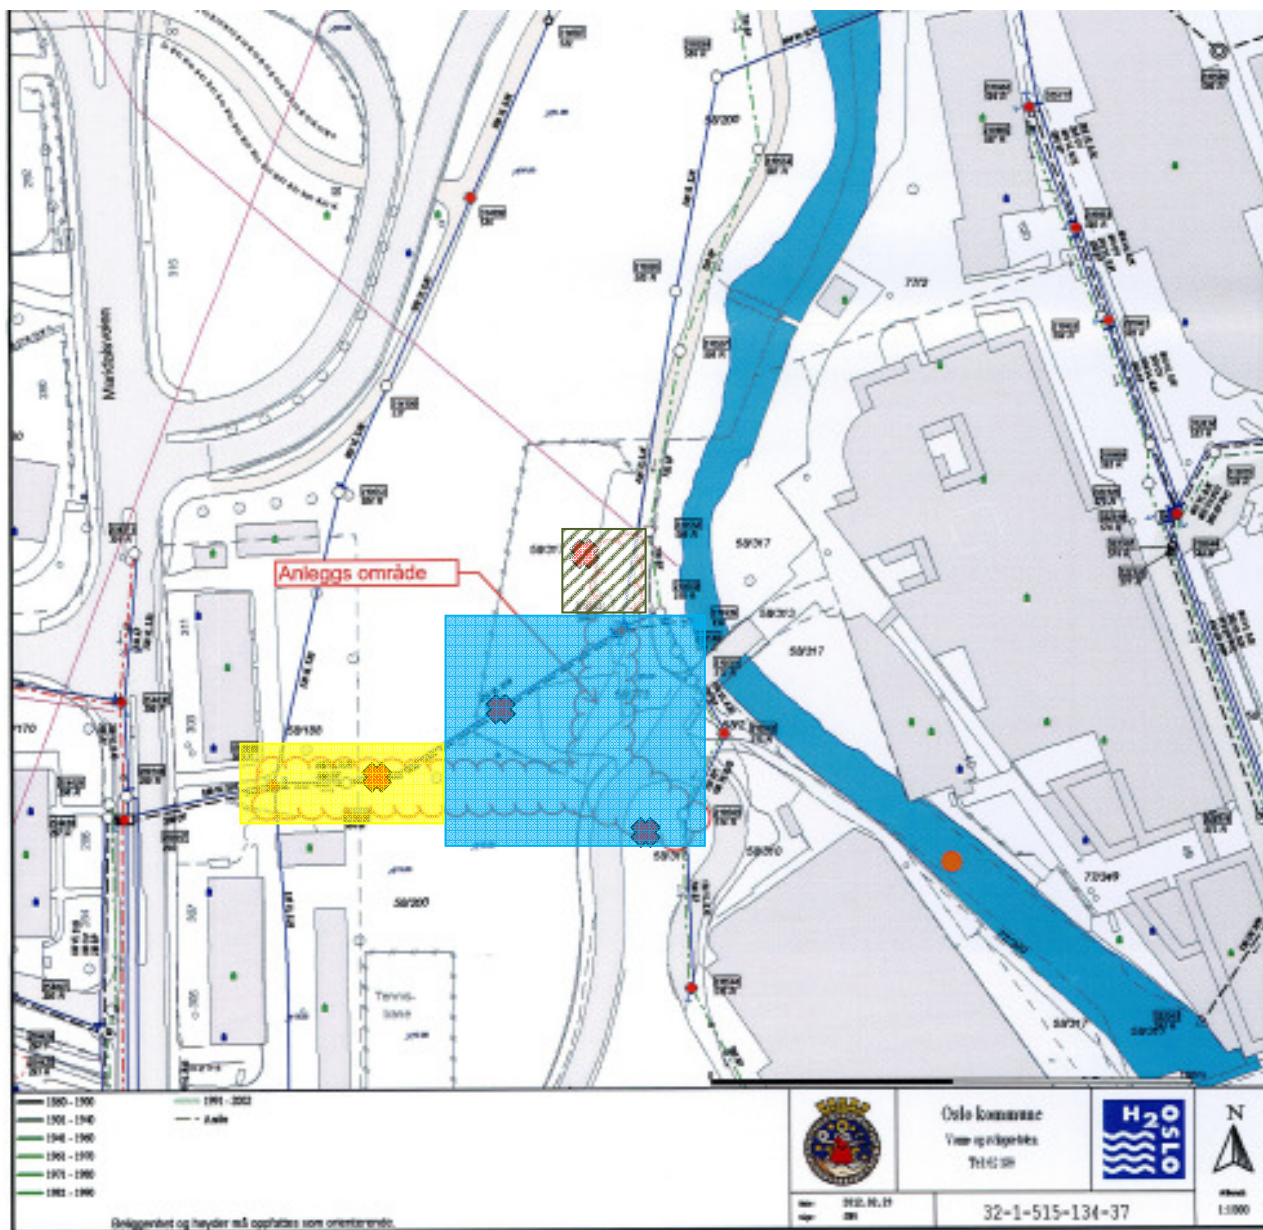
VEDLEGG 6 – MASSEHÅNTERINGSPLAN

En massehåndteringsplan, der områdene er tegnet inn i et kart, følger som vedlegg 6.
