grunnundersøkelser for friluftsbad i Tøyenområdet.  
2, del.

R - 469 - 61.

12. juni 1962.

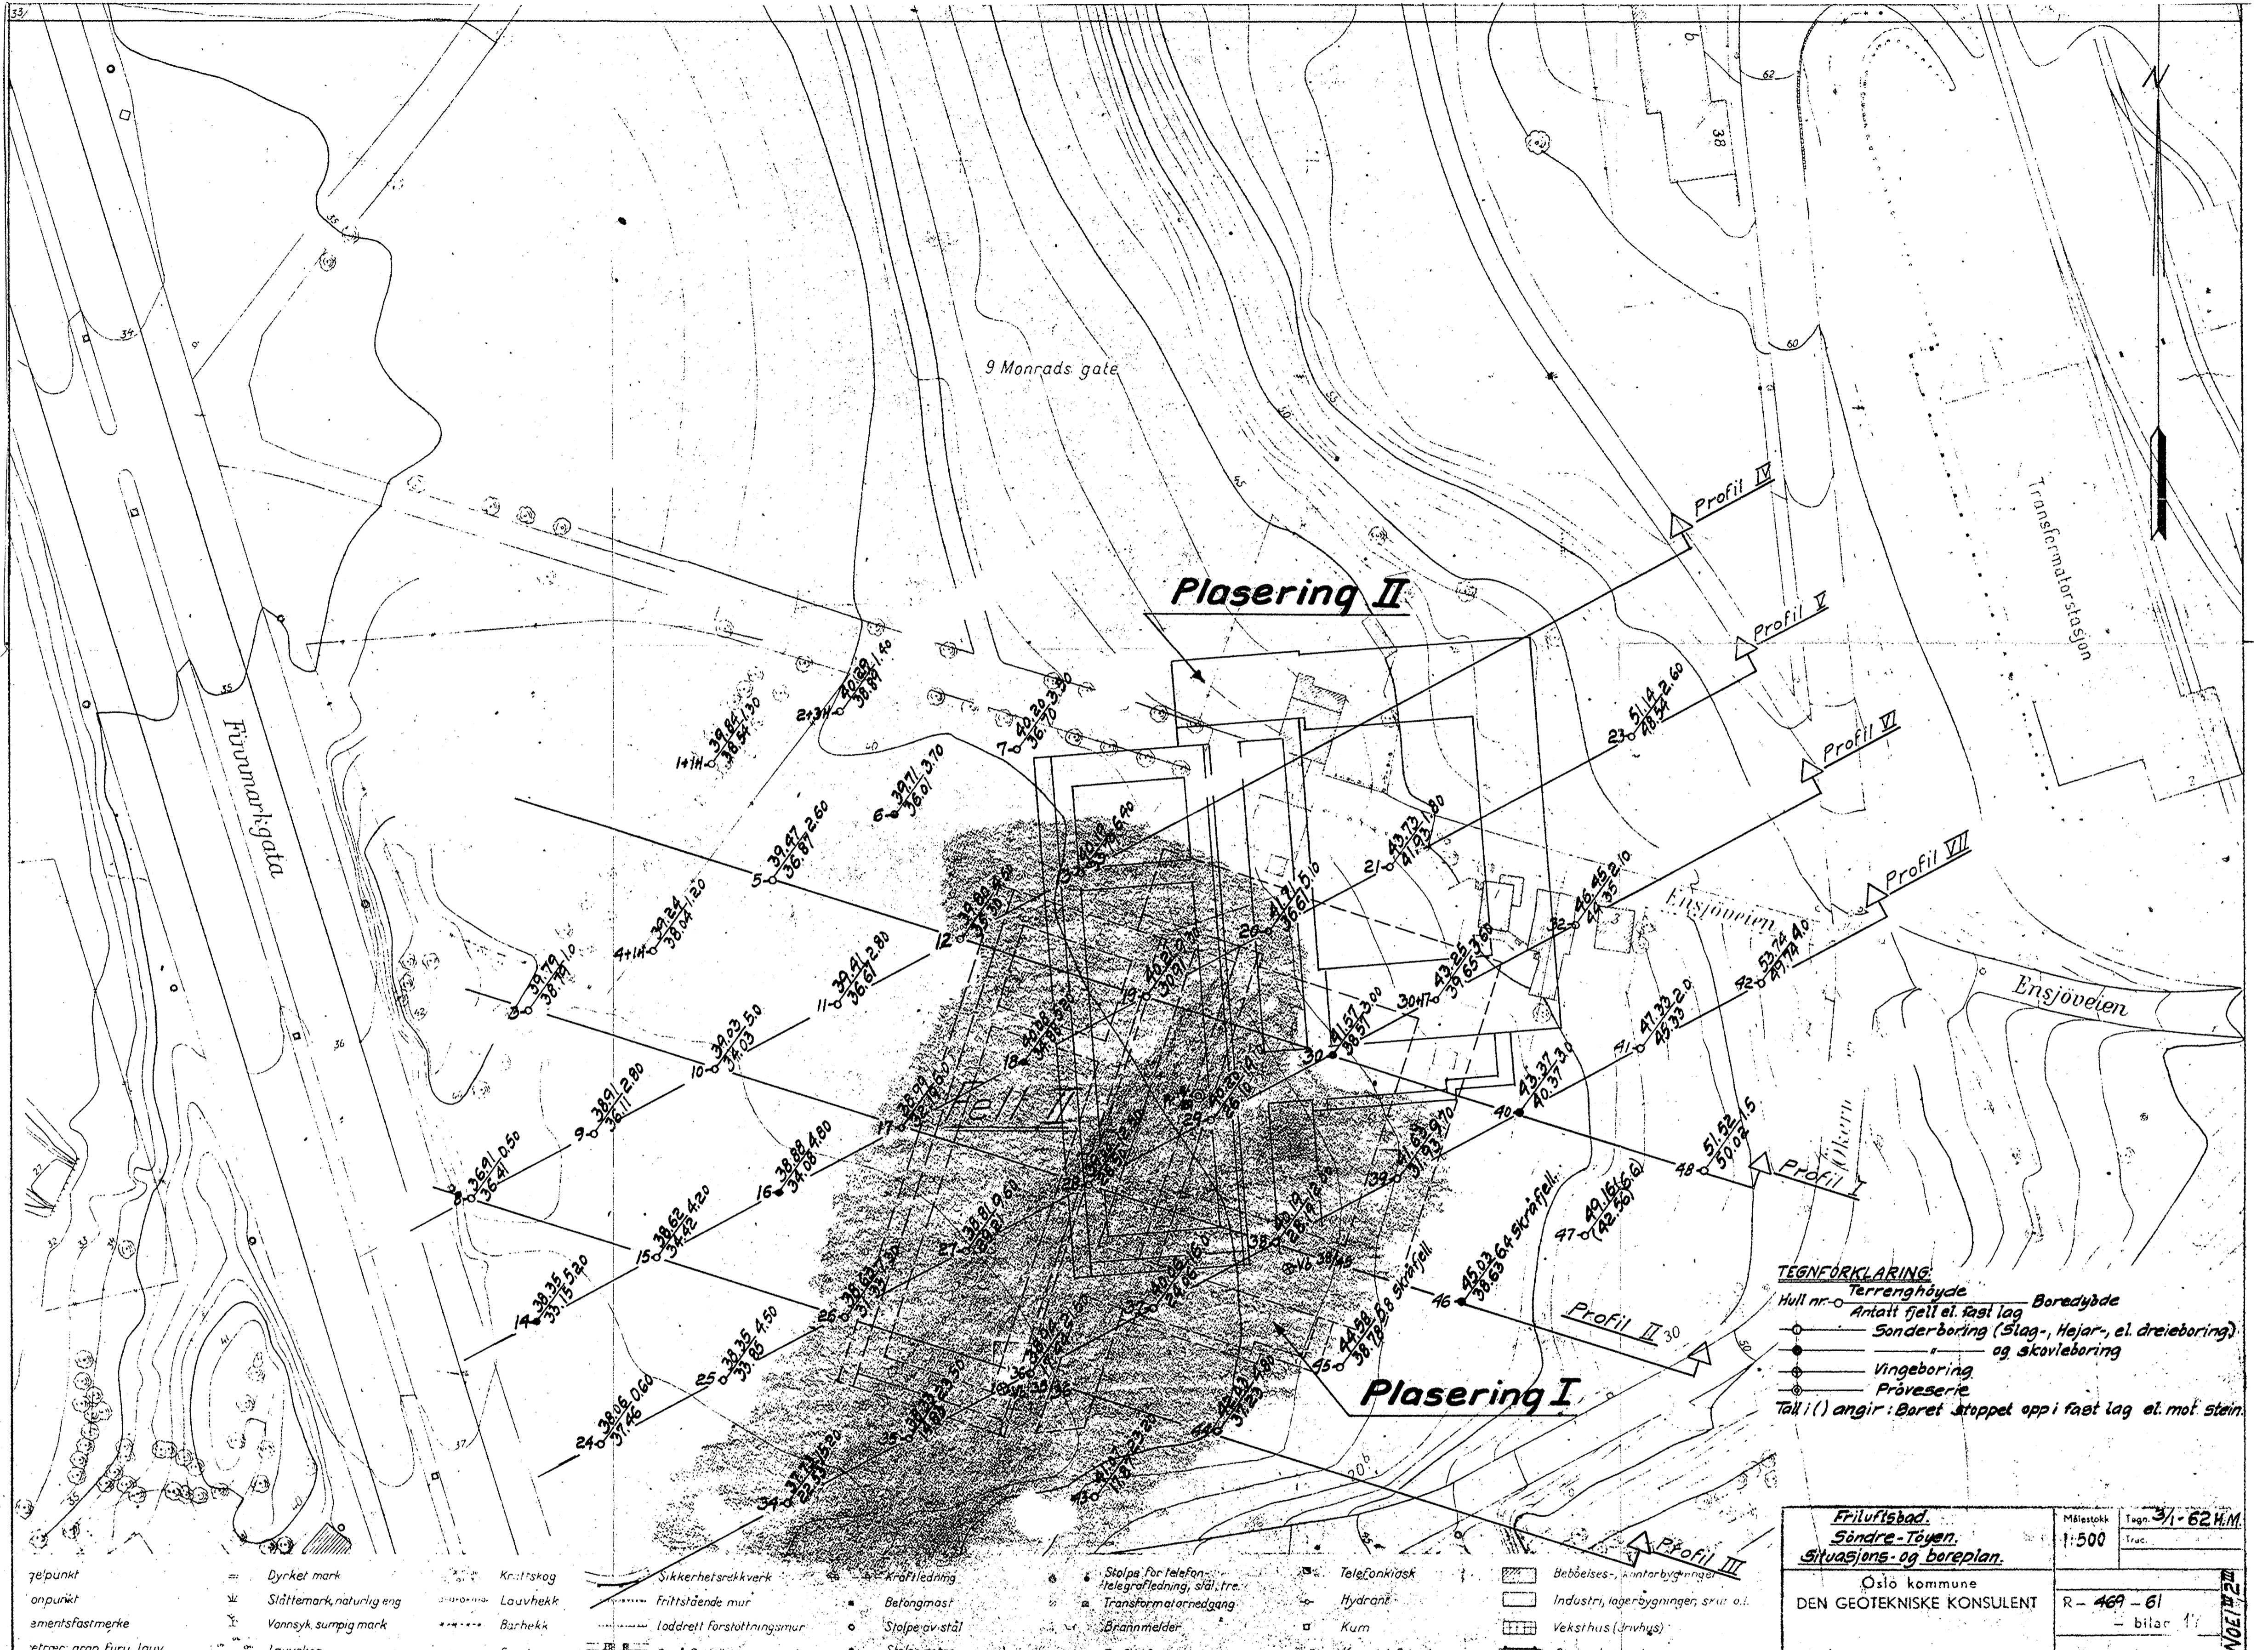
På bilag 17 er vist en situasjons- og borplan for felt II.

På denne plan er inntegnet badeanleggets beliggenhet.

I den første rapport ble fremhevet at dersom badeanlegget må ligge over dyprennesonen, (skyggelagt på bilag 17) med de store variasjoner i løsmassenes mektighet og geotekniske egenskaper, er det sannsynlig at bygningene må fundamenteres på fjell.

Resultatene av grunnundersøkelsene viser at de ugunstige fundamenterings- og stabilitetsforhold er innenfor den dyprenne som er skyggelagt på situasjonsplanen, bilag 17. Vesentlig gunstigere forhold er påvist utenfor den skyggelagte sone.

Meromkostningene som de vanskelige grunnforhold medfører på anlegget med den foreslåtte beliggenhet, kan reduseres ved å flytte anlegget helt eller delvis ut av dyprennesonen.

På bilag 17 er vist den forskyvning (plasering II) som ble foreslått i møte på teknisk rådmanns kontor den 22/5 d.å.

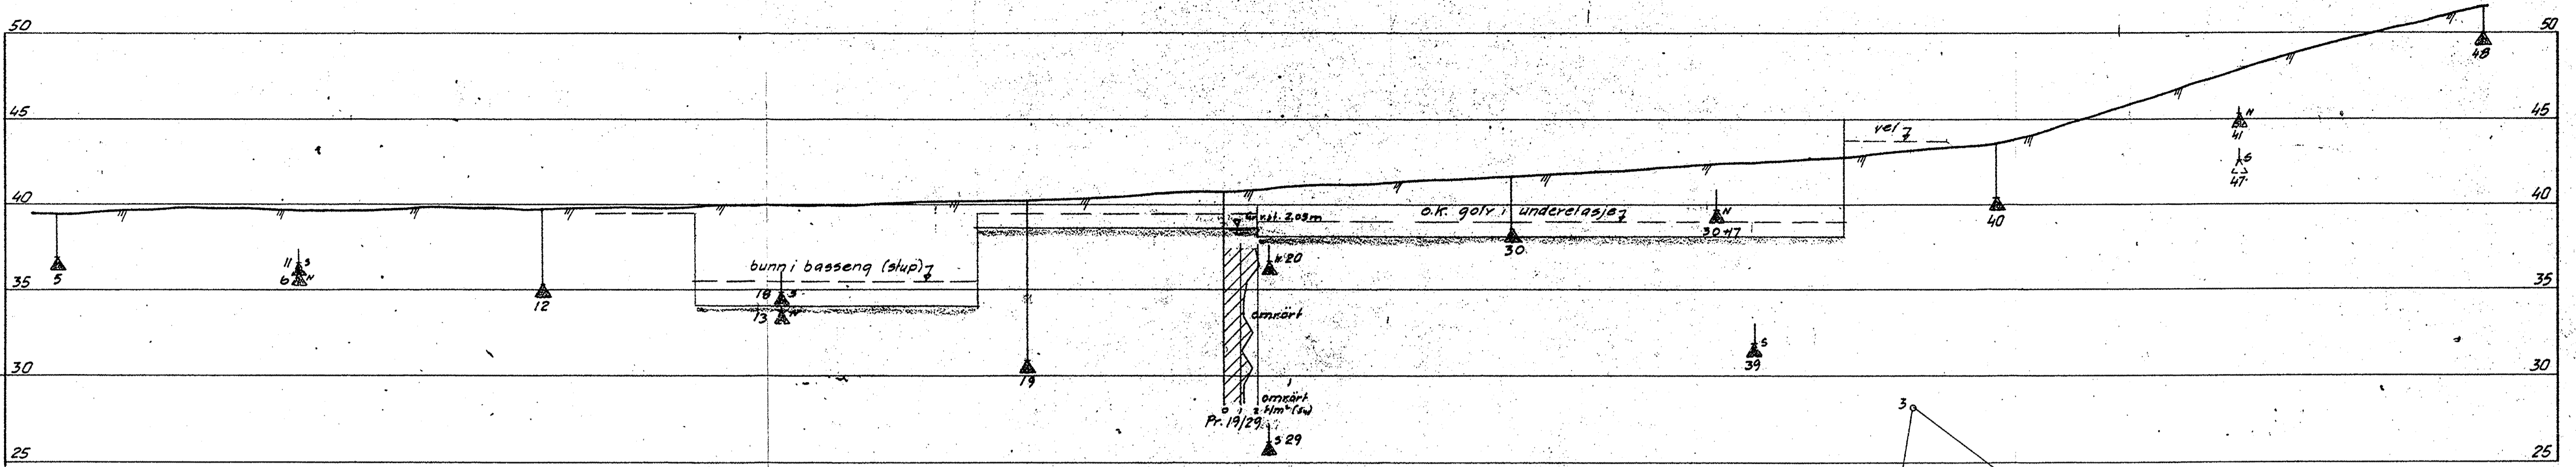
Profil I

Profilene I, II og III viser at nødvendig utgravning for konstruksjonene varierer betydelig, slik at tilleggsbelastningen på løsmassene blir meget ujevnt fordelt foruten at det utenfor konstruksjonene blir oppfylt.

Fundamentering på fjell med peler sikrer mot de ulemper som her er nevnt, og bør derfor brukes.

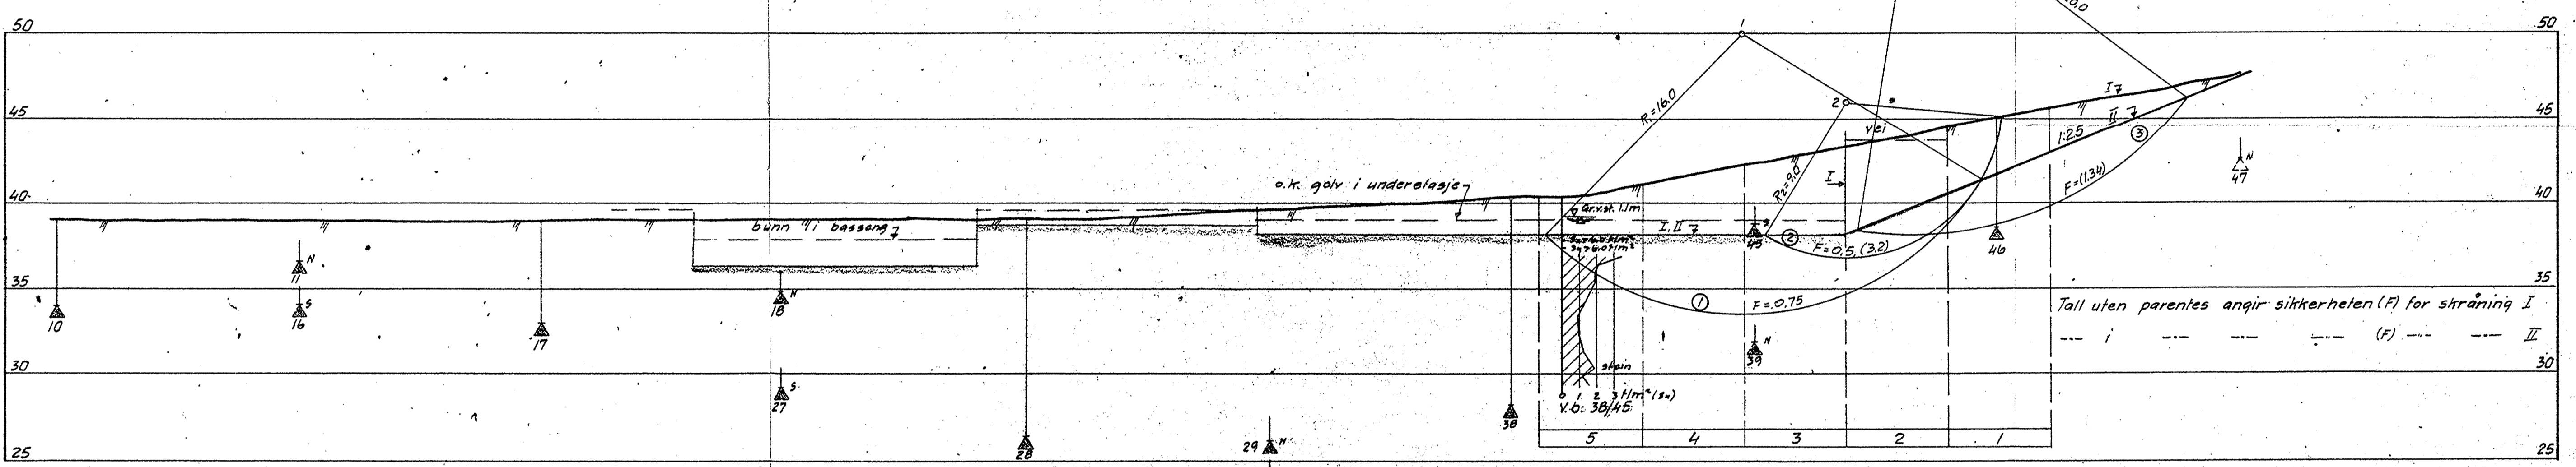
Profil II

I profilene II og III er vist resultatene av stabilitetsberegningene for plasering I.

I profil II er vist langs østre fasade nødvendig utgravning for svømmehallen. Også i dette profil som man kan si illustrerer forholdene mellom profil II og III, er sikkerheten mot utglidning vesentlig lavere enn 1.

Tilfredsstillende forhold oppnås kun ved at terrenget utenfor senkes. En skråning med helning f.eks. 1:2.5 kan brukes.

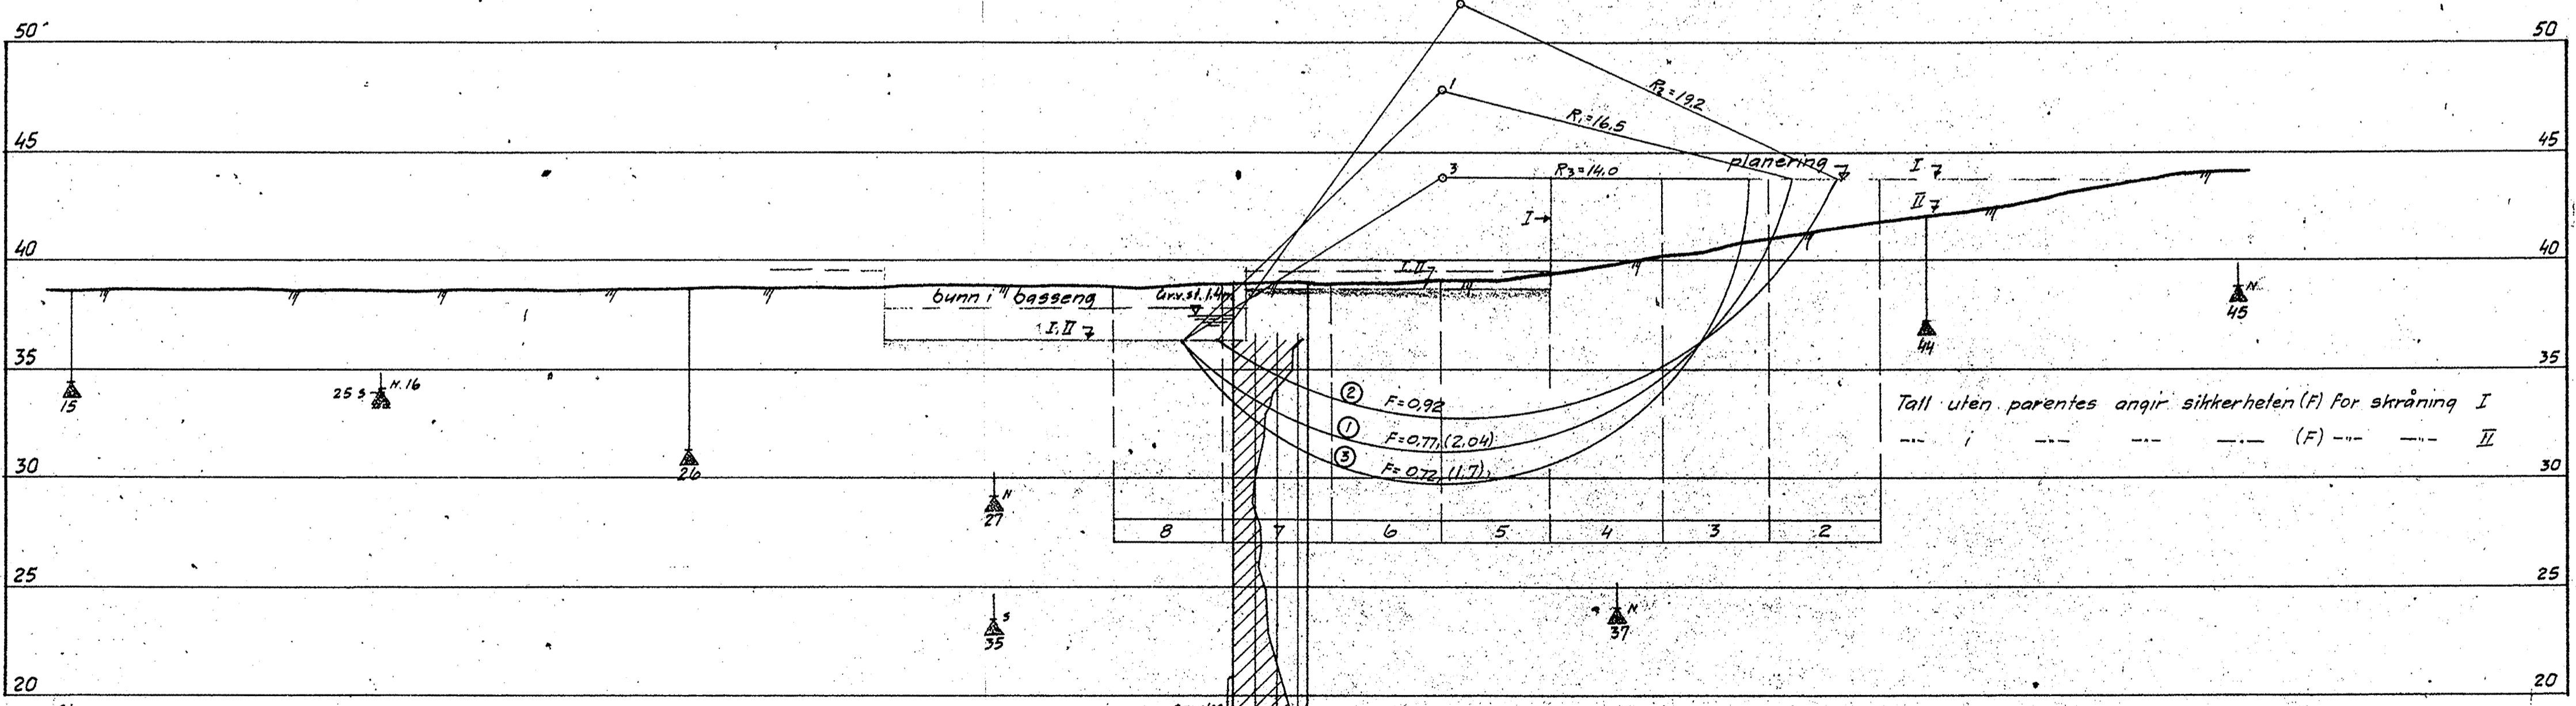
Profil III

I profil III er motvekten kun vekten av det åpne svømmebassenget og tribunene, som er meget lette konstruksjoner.

Noen vesentlig økning i den laveste sikkerhetskoeffisienten 0,72 med den utenfor konstruksjonene viste plassering oppnås derfor ikke, når vekten av disse konstruksjoner tas med i beregningene.

Tilfredsstillende forhold oppnås kun når den viste oppfylling utenfor anlegget reduseres vesentlig.

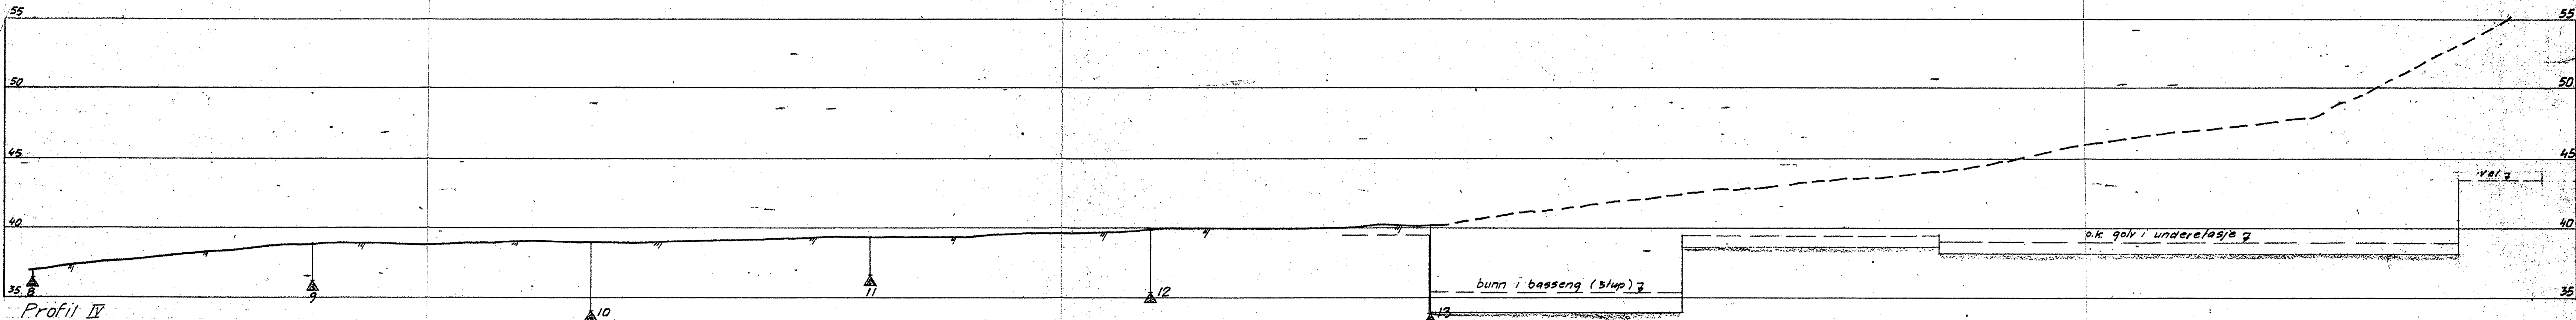
Profil IV

Profilene IV - VI viser at svømmehallen og den dype seksjon i det åpne svømmebasseng kommer inn på en del av området der fjellet ligger meget høyt, slik at konstruksjonene kan fundamenteres direkte på dette uten peler.

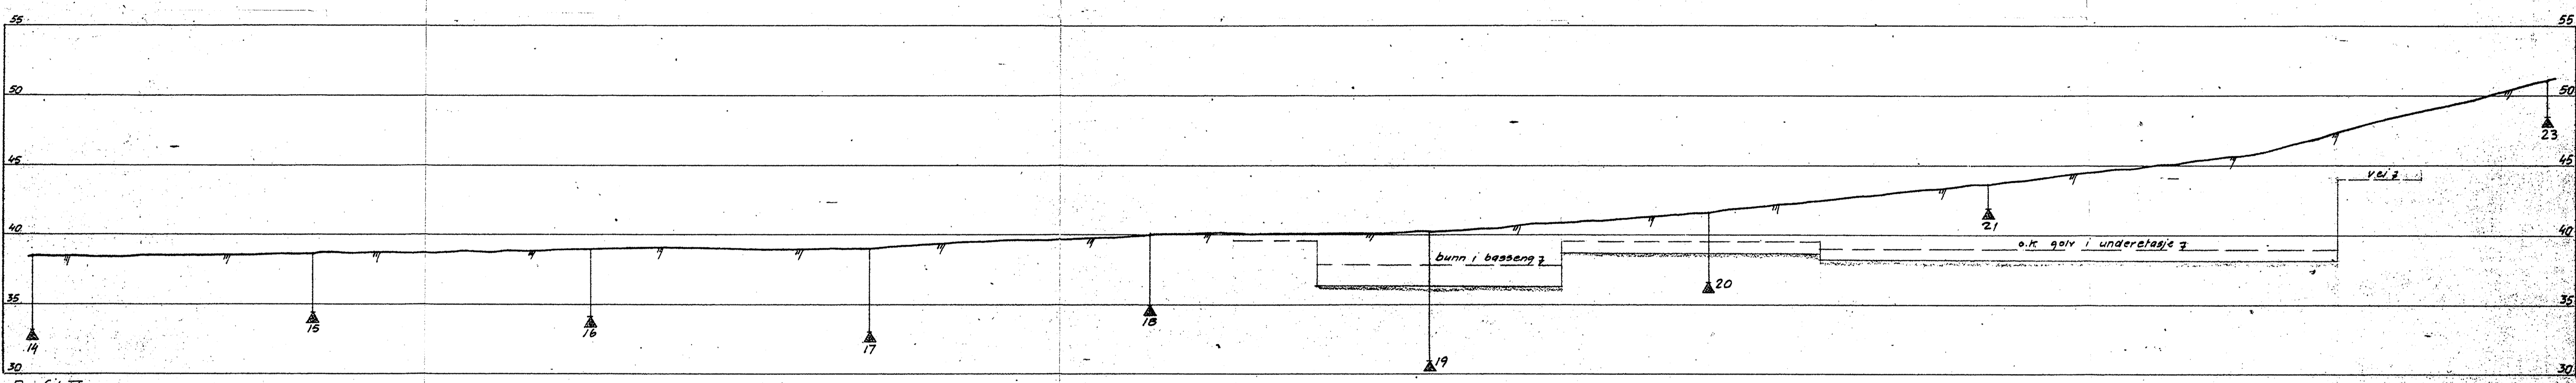
Profil V

Når det gjelder den grunne del av det åpne svømmebasseng er det sannsynlig at det kan fundamenteres direkte på løsmassene fordi den nye plasering ifølge profil V-VII gir minimale endringer i nåværende terreng høyder utenfor bassenget.

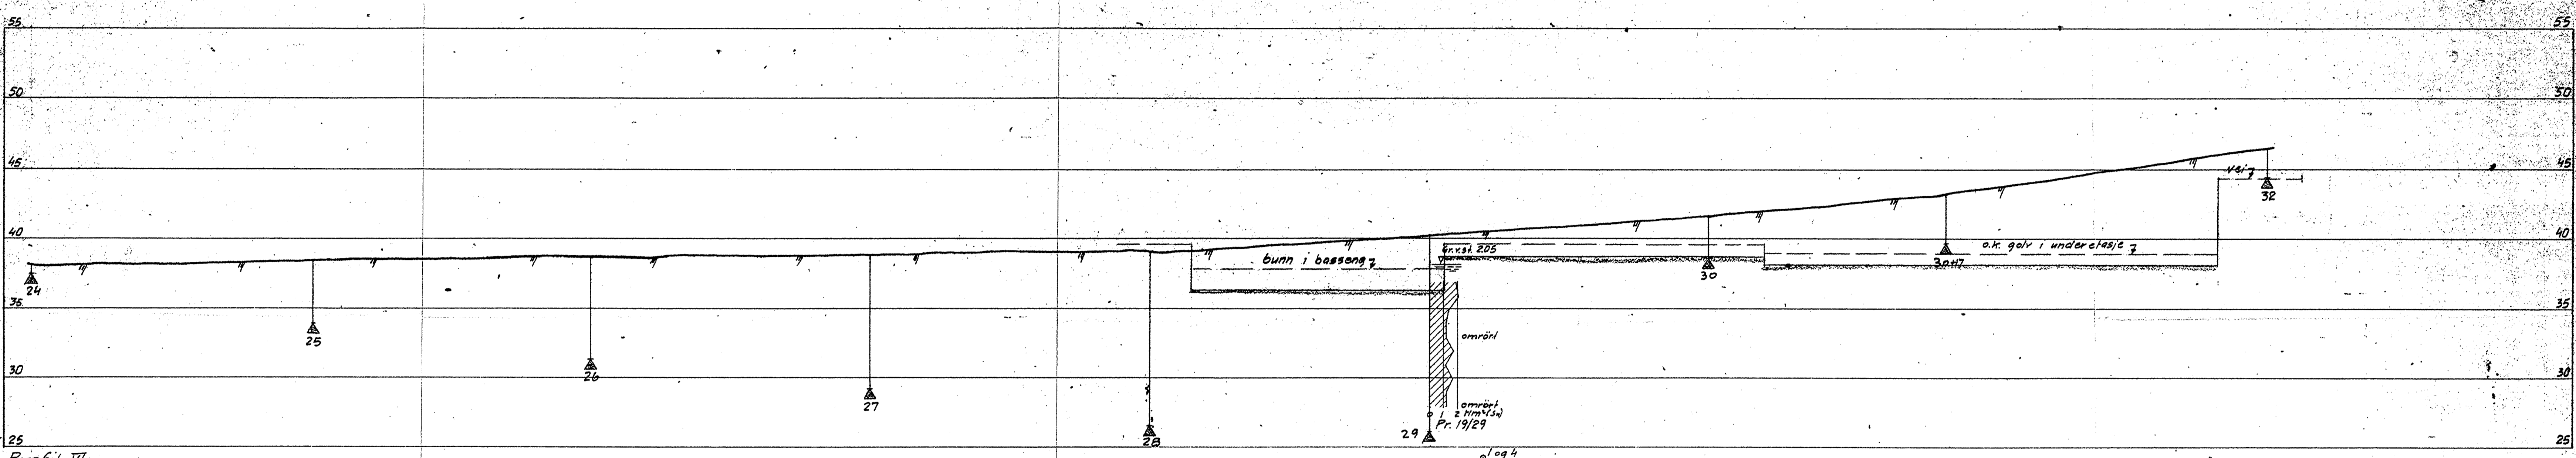
Profil VI viser at det bør vises stor forsiktighet med oppfylling ved og rundt den del som stadig ligger inn over dyprennesonen.

Man bør ikke gå vesentlig over nåværende terreng.
