Ellingsrud vest - ledningstrasé.

R-1441

12. april 1977

OSLO KOMMUNE
GEOTEKNISK KONTOR

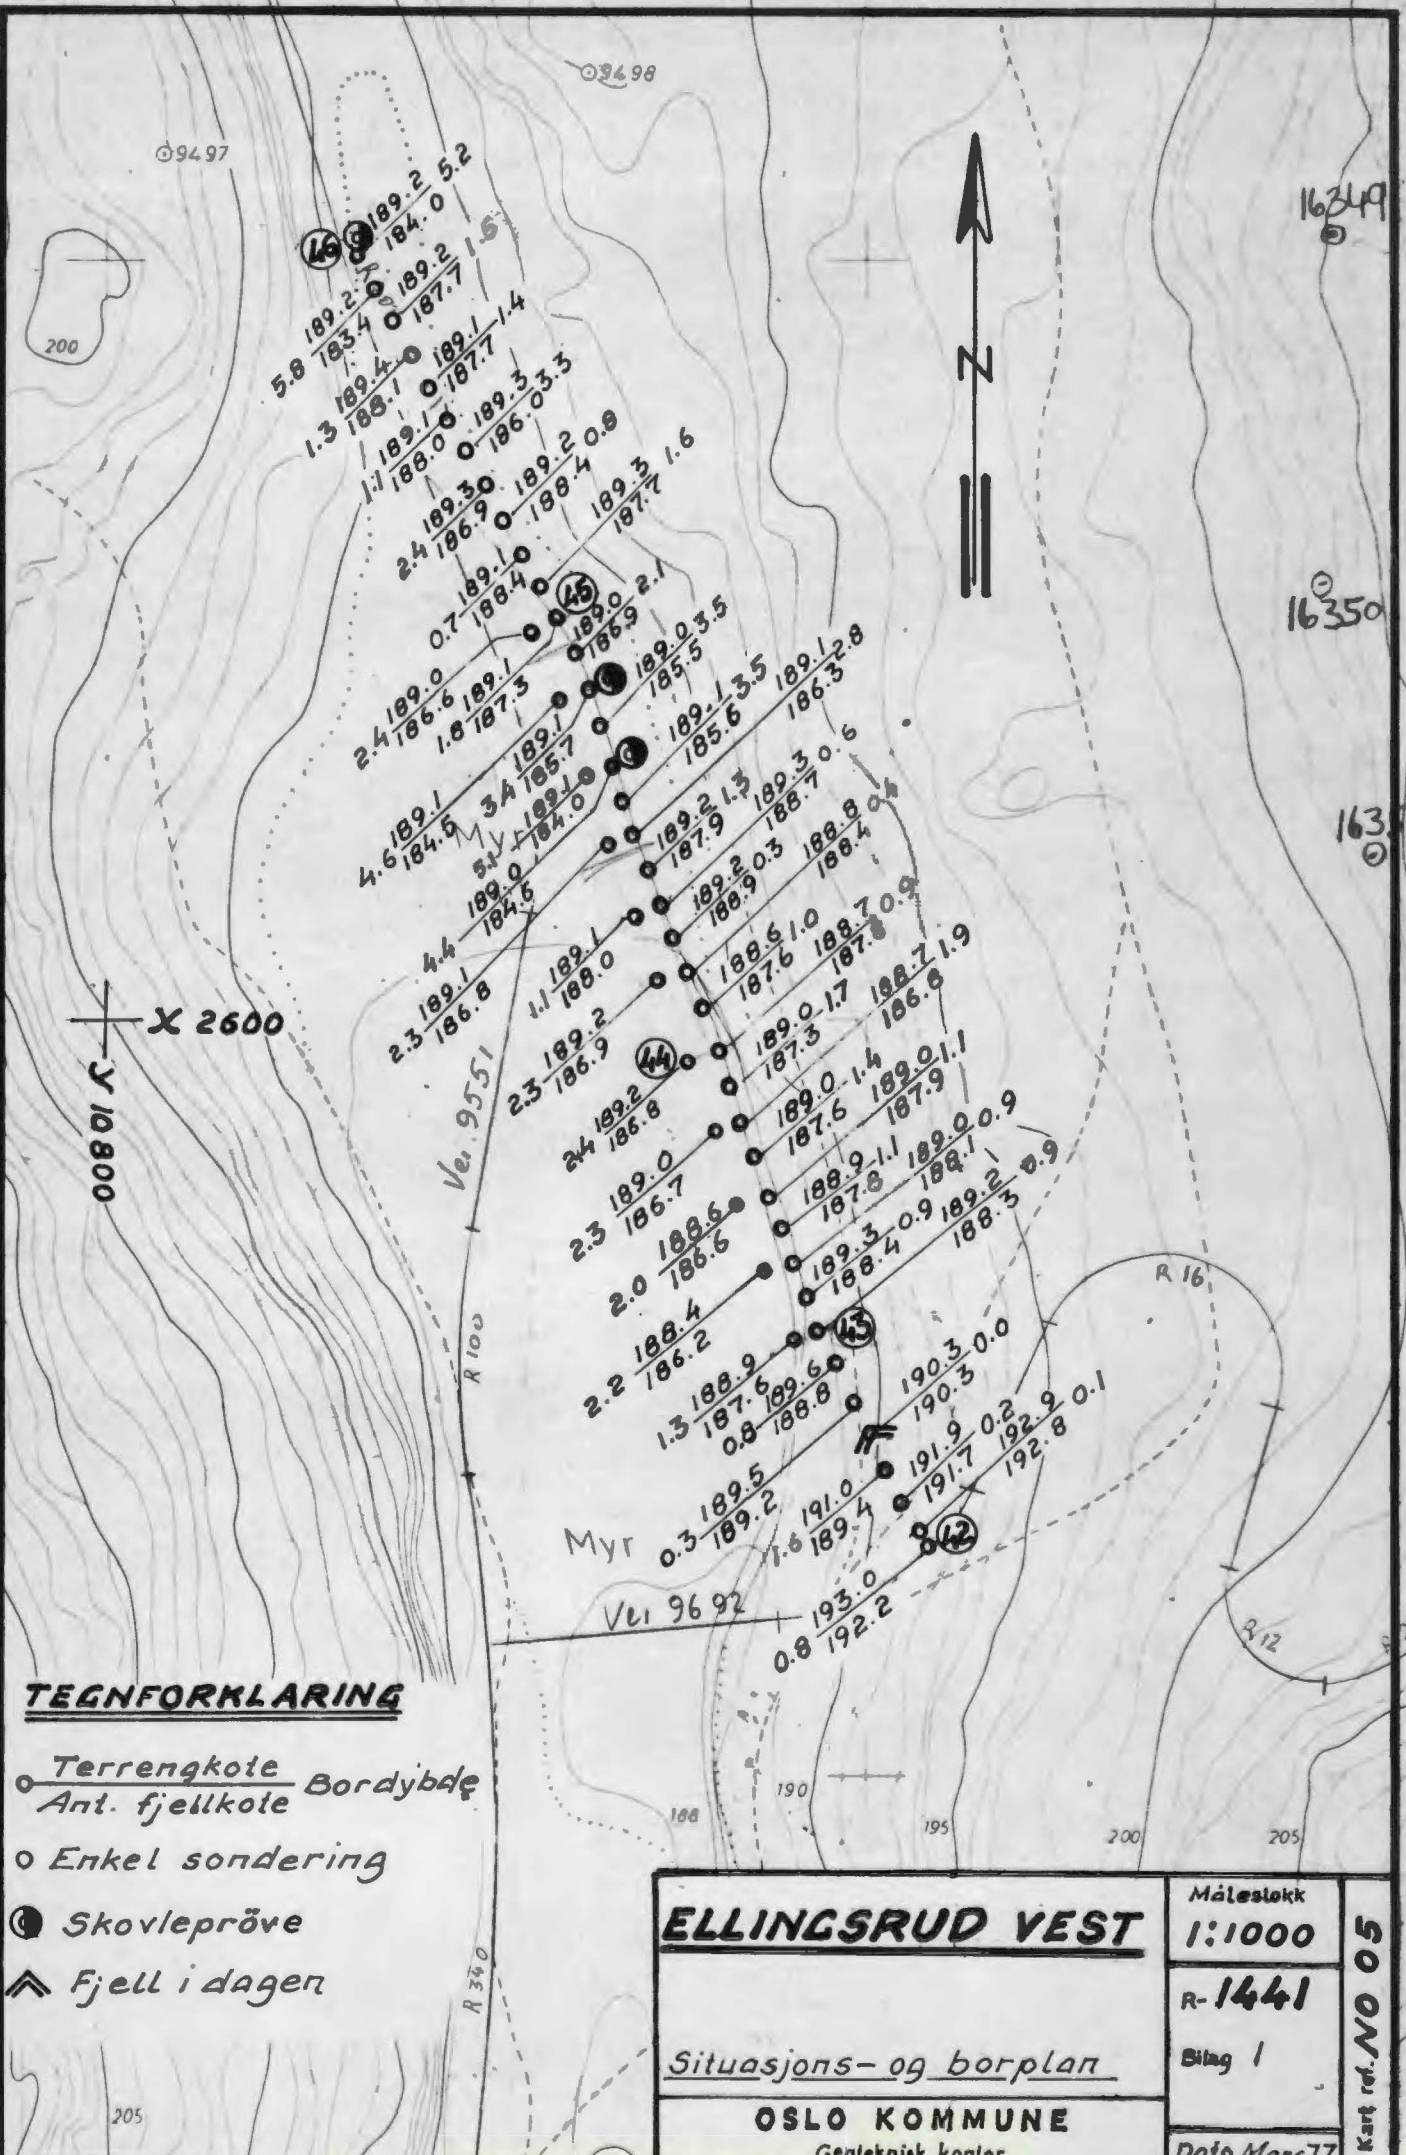
Bilag 1: Situasjons- og borplan.

På situasjons- og borplanen, bilag 1, er omfanget av våre boringer vist. Det ble i alt utført 50 sonderboringer samt skovlboringer i 3 punkter. Disse boringene ble utført av mannskaper fra vår markavdeling i perioden 4. - 12. mars d.å.

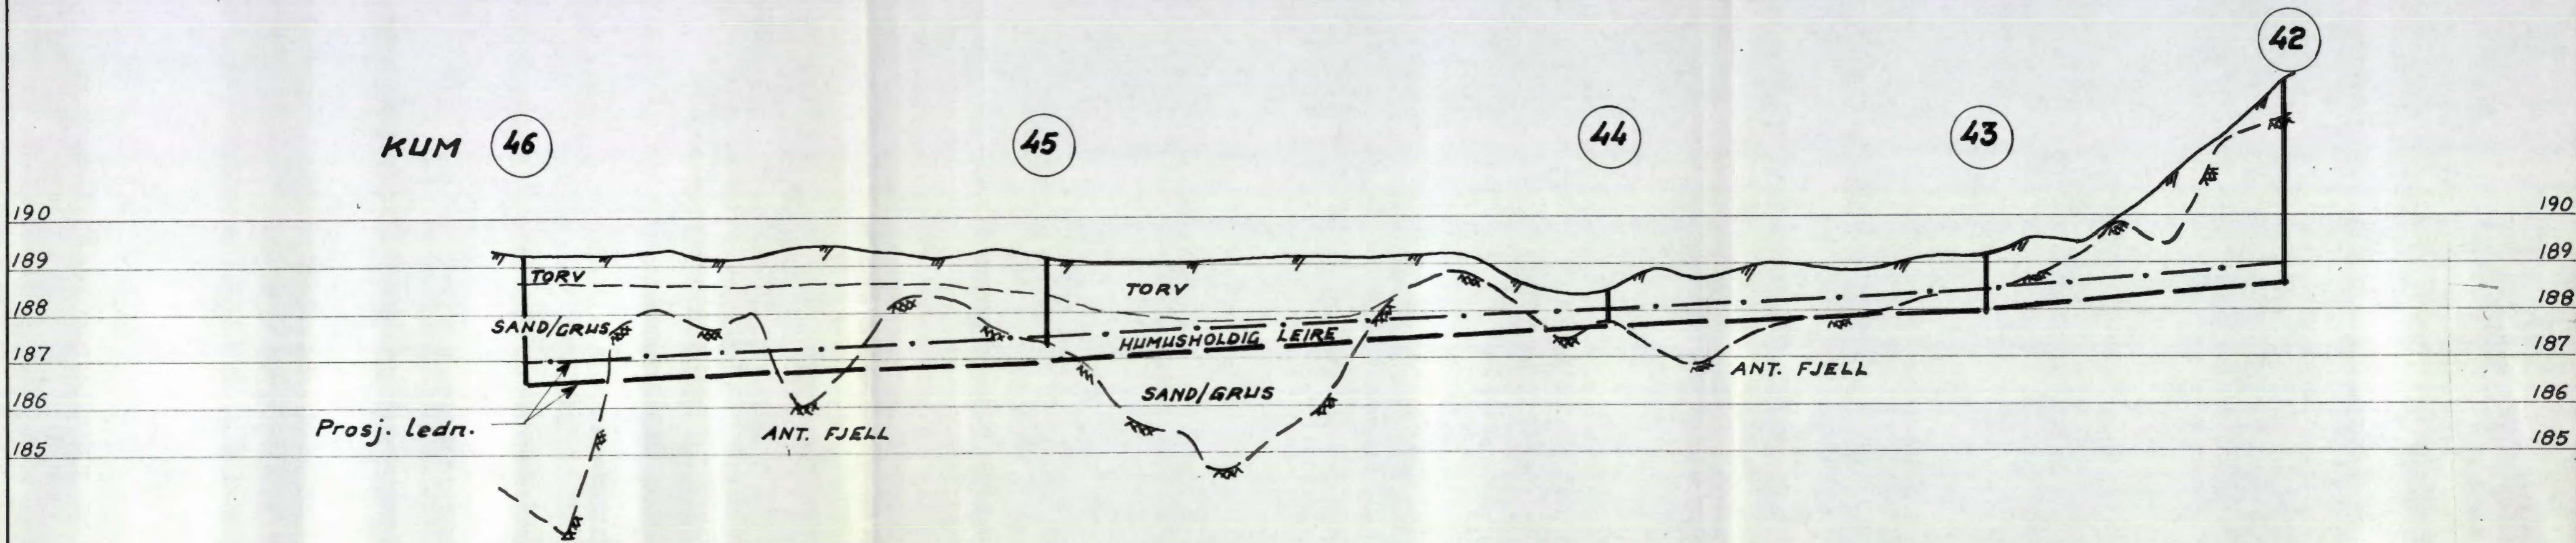
Bilag 2

På bilag 2 er det vist et lengdeprofil for traséen. Vårt nivellément er ikke helt i overensstemmelse med kartet for søndre del av traséen. Vi har imidlertid ikke foretatt noe kontrollnivellément langs traséen.
