Lilleborg kirke. Grunnarbeider.

Lilleborg kirke - grunnarbeider.

FUNDAMENTERING AV NABOBYGG Holstsgt. 24 B.

SIKRINGSARBEIDER. (Kfr. vår tegn. nr. 2725-2, profil 25).

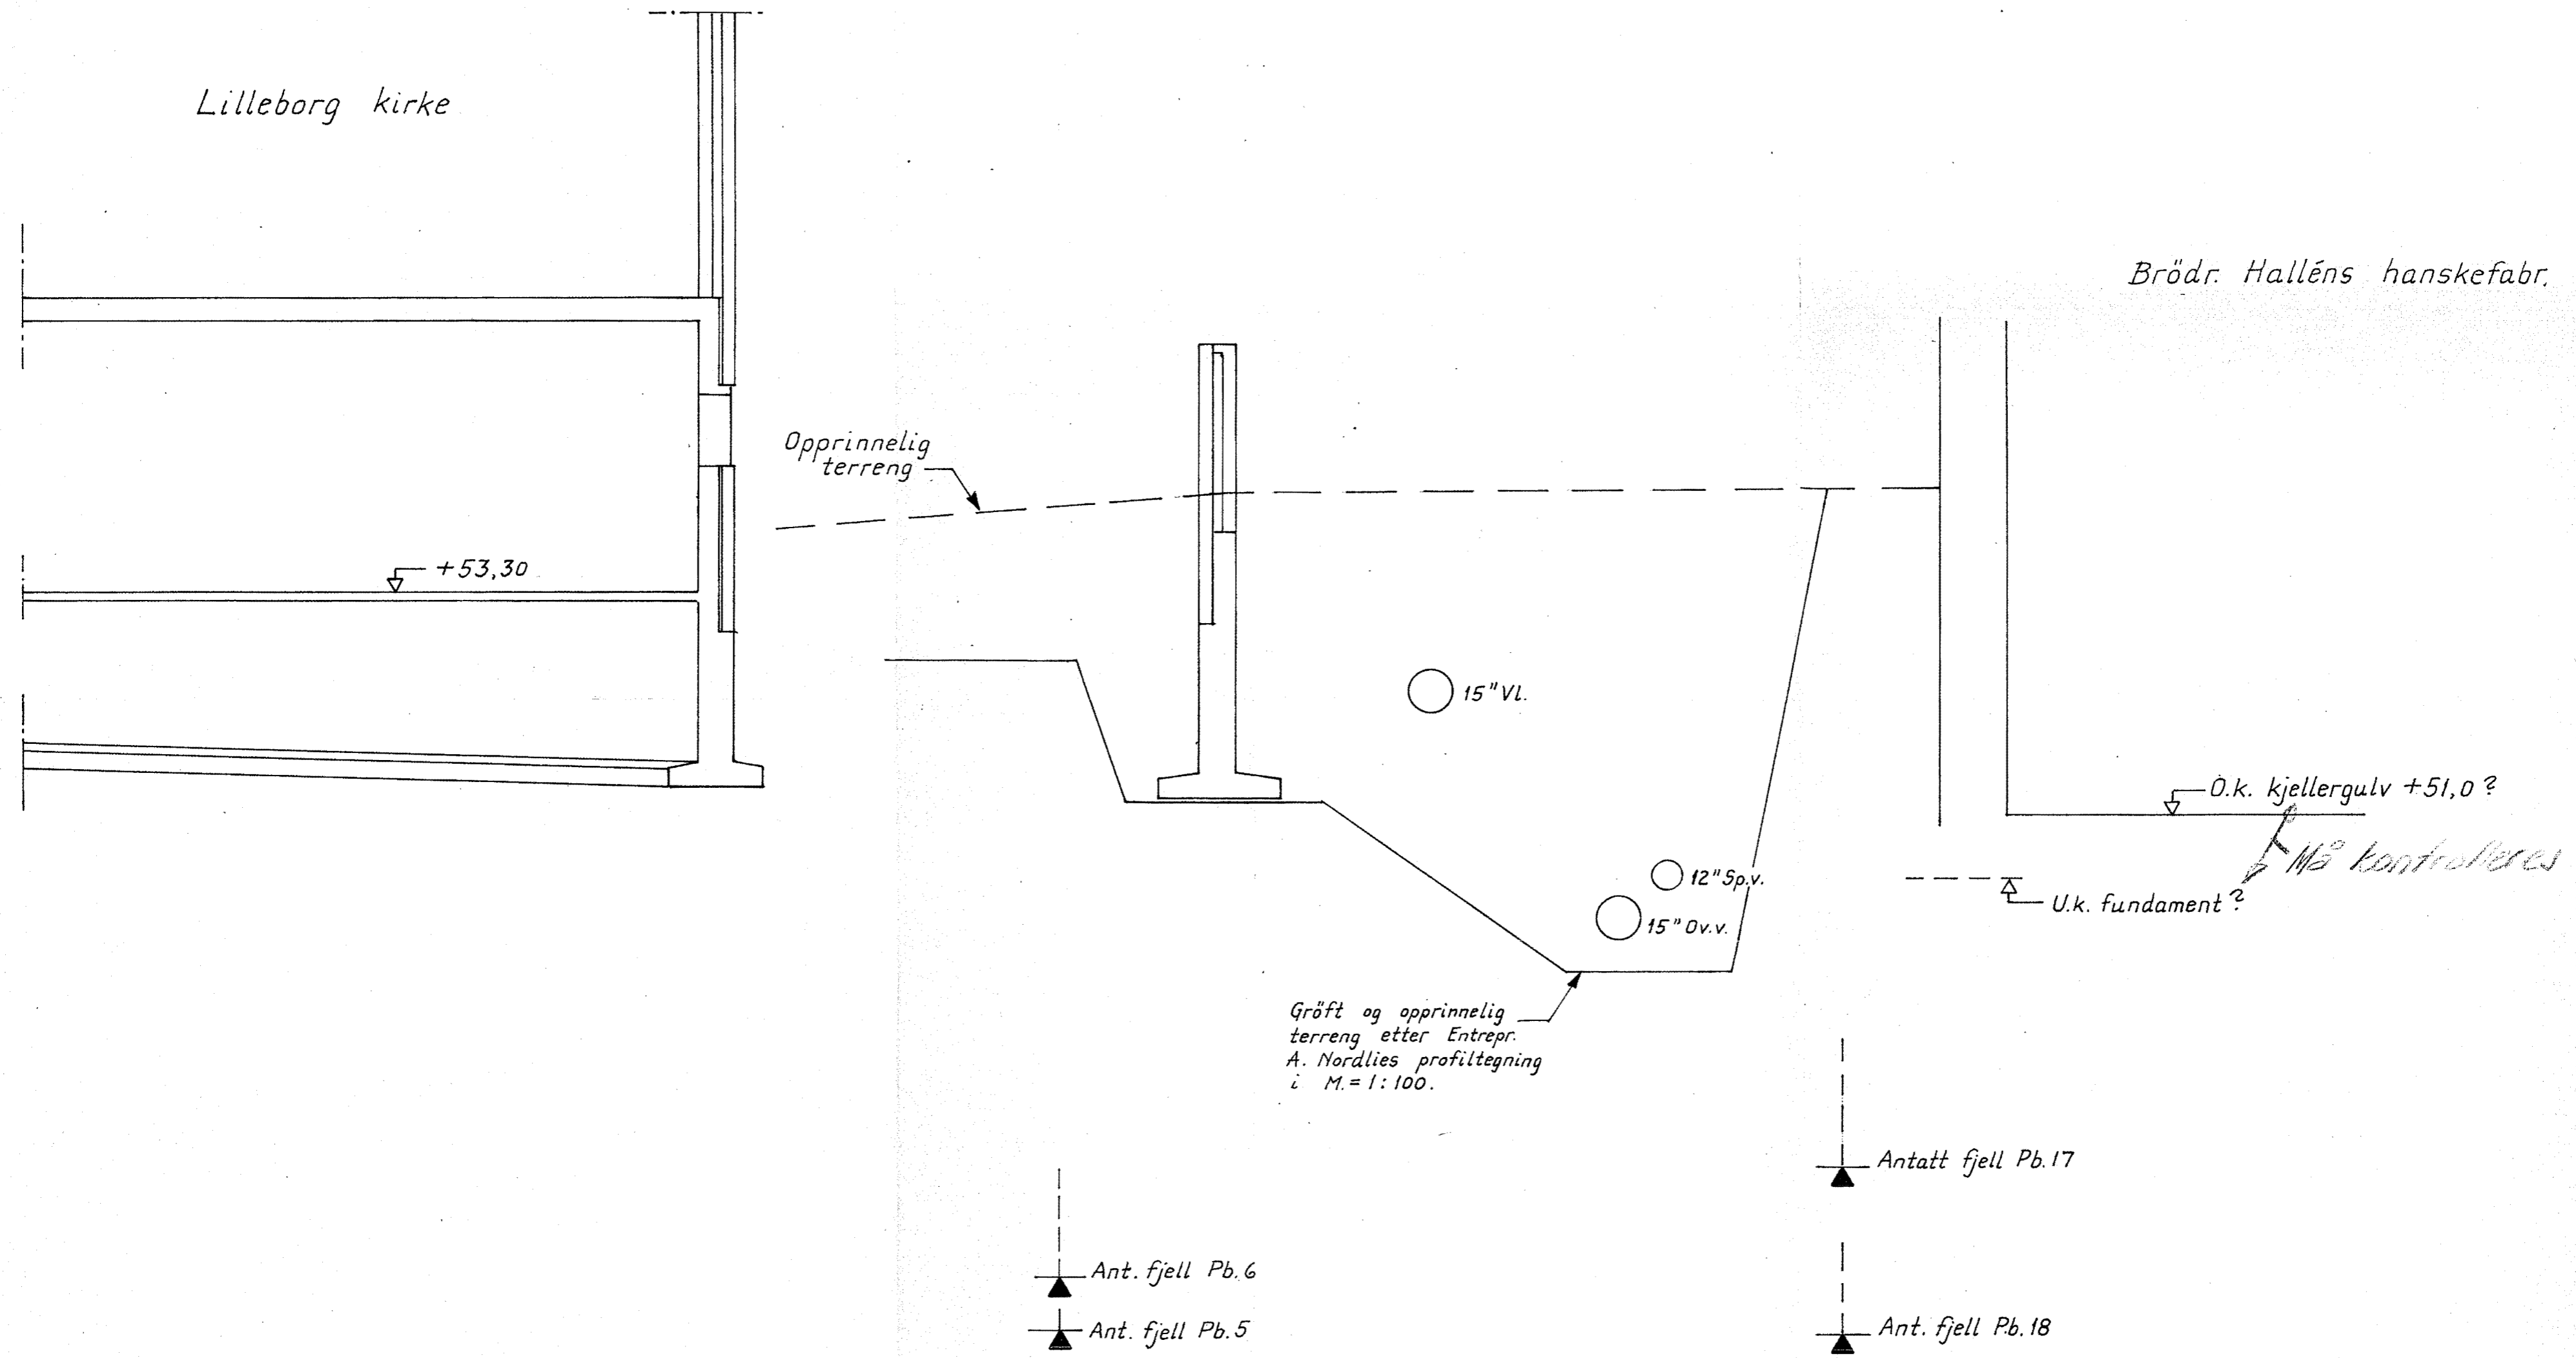
Profil 25 M.=1:50

Vi har foretatt en boringsrekke 1 meter ut fra yttervegg. Dybdene til antatt fjell varierer her mellom ca. 5 - ca. 8 meter, regnet fra terreng. Det er lite sansynlig at bygget kan være fundamentert på fjell.

Bygget ser ut til å være i relativt god stand. Det kan idag ikke observeres nevneverdige sprekker i fasaden.

1. Det fremgår av snittet at ved utgravingen vil eksisterende 15" vannledning bli blottlagt.

2. Gravingen for kloakkledningen må skje i seksjoner etter nærmere avtale. Før neste seksjon graves må ledningene være montert og tilbakefylling foretatt. Det er viktig at tilbakefyllingen skjer med gode friksjonsmasser som komprimeres lagvis.
3. Søndre hjørnet av Halløns bygg (omkring profil 25) vil være mest utsatt, idet gravingen på dette sted blir dypest.

*Må kontrolleres*

Vannledningen må settes ut av drift mens gravearbeidet pågår.

Hjørnet bør sikres ved nedramming av stålpunt til fjell. Den praktiske gjennomføring av dette bør tas opp i samråd med entreprenøren. Pristilbud bør også foreligge før det tas - endelig standpunkt.
