Rapport / Report

Kvikkleiresoner Trondheim

Leira

20120099-03-R
15. juni 2014
Rev. nr.: 0

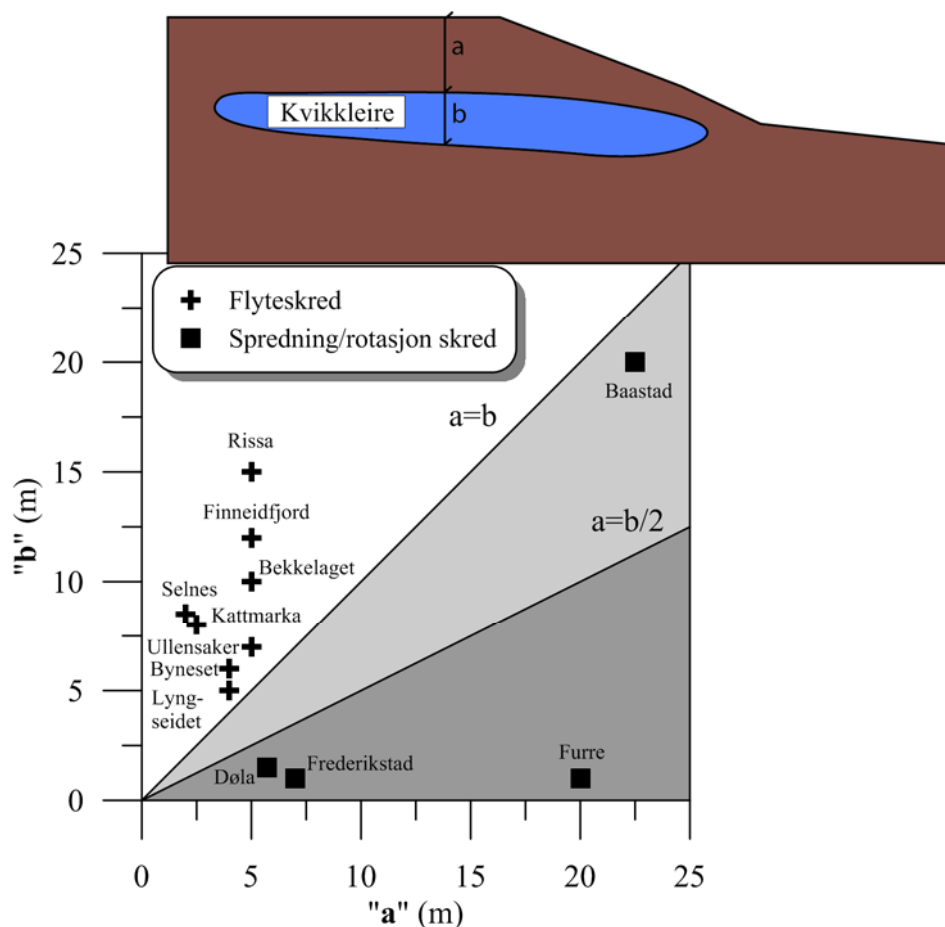
Figur 8: Innvirkning av kvikkleires beliggenhet og tykkelse (parameterne a og b) for flyteoppførsel og skredtype. Parameter (a) representerer tykkelsen for ikke-sensitiv leire over kvikkleiresonen, mens parameter (b) representerer tykkelsen på kvikkleirelaget (fra ref. 17).

I tillegg til leirens omrørte styrke og energien som er til stede i skråningen, kan andre faktorer, slik som sedimentenes laterale og vertikale variabilitet, kontrollere skredets oppførsel etter et initialskred. Figur 8 viser hvordan kvikkleirens beliggenhet og tykkelse kan påvirke skredets oppførsel. Resultatene viser at tykkelsen på kvikkleirelaget for store kvikkleireskred med flytende egenskaper generelt må være likt eller større enn det overliggende ikke-sensitive laget. Skred hvor det kun var små deformasjoner (spredning), finnes i de nedre delene av Figur 8.

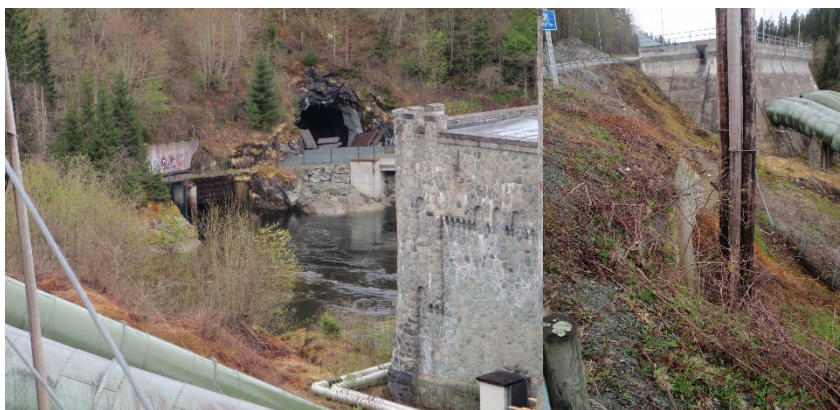
Figur 1 Eksisterende bebyggelse langs Nidelva ved Nedre Leirfoss. Bilde 224 til venstre og bilde 225 til høyre.

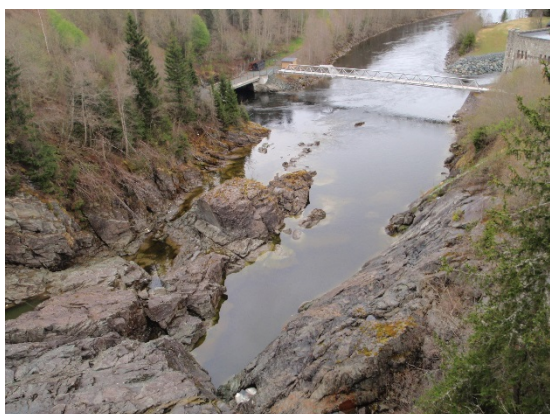
Figur 2 Bilde nr. 226 viser fjell i foten av skråningen ved Nedre Leirfoss. Bildet er tatt fra Nedre Leirfoss brua og oppstrøms.

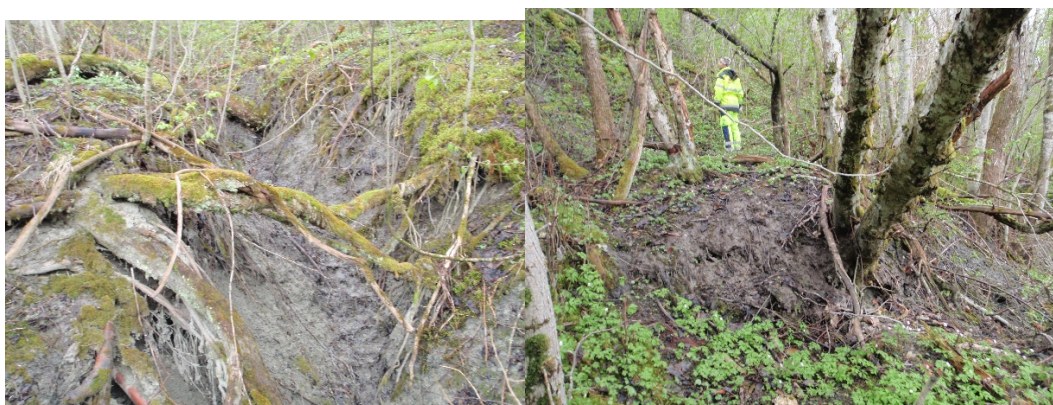
Figur 3 Bilde nr. 229 (vesntre) og bilde nr. 230 (høyre) viser noe erosjon og overflate glidninger i skråningen oppstrøms for Nedre Leirfoss.

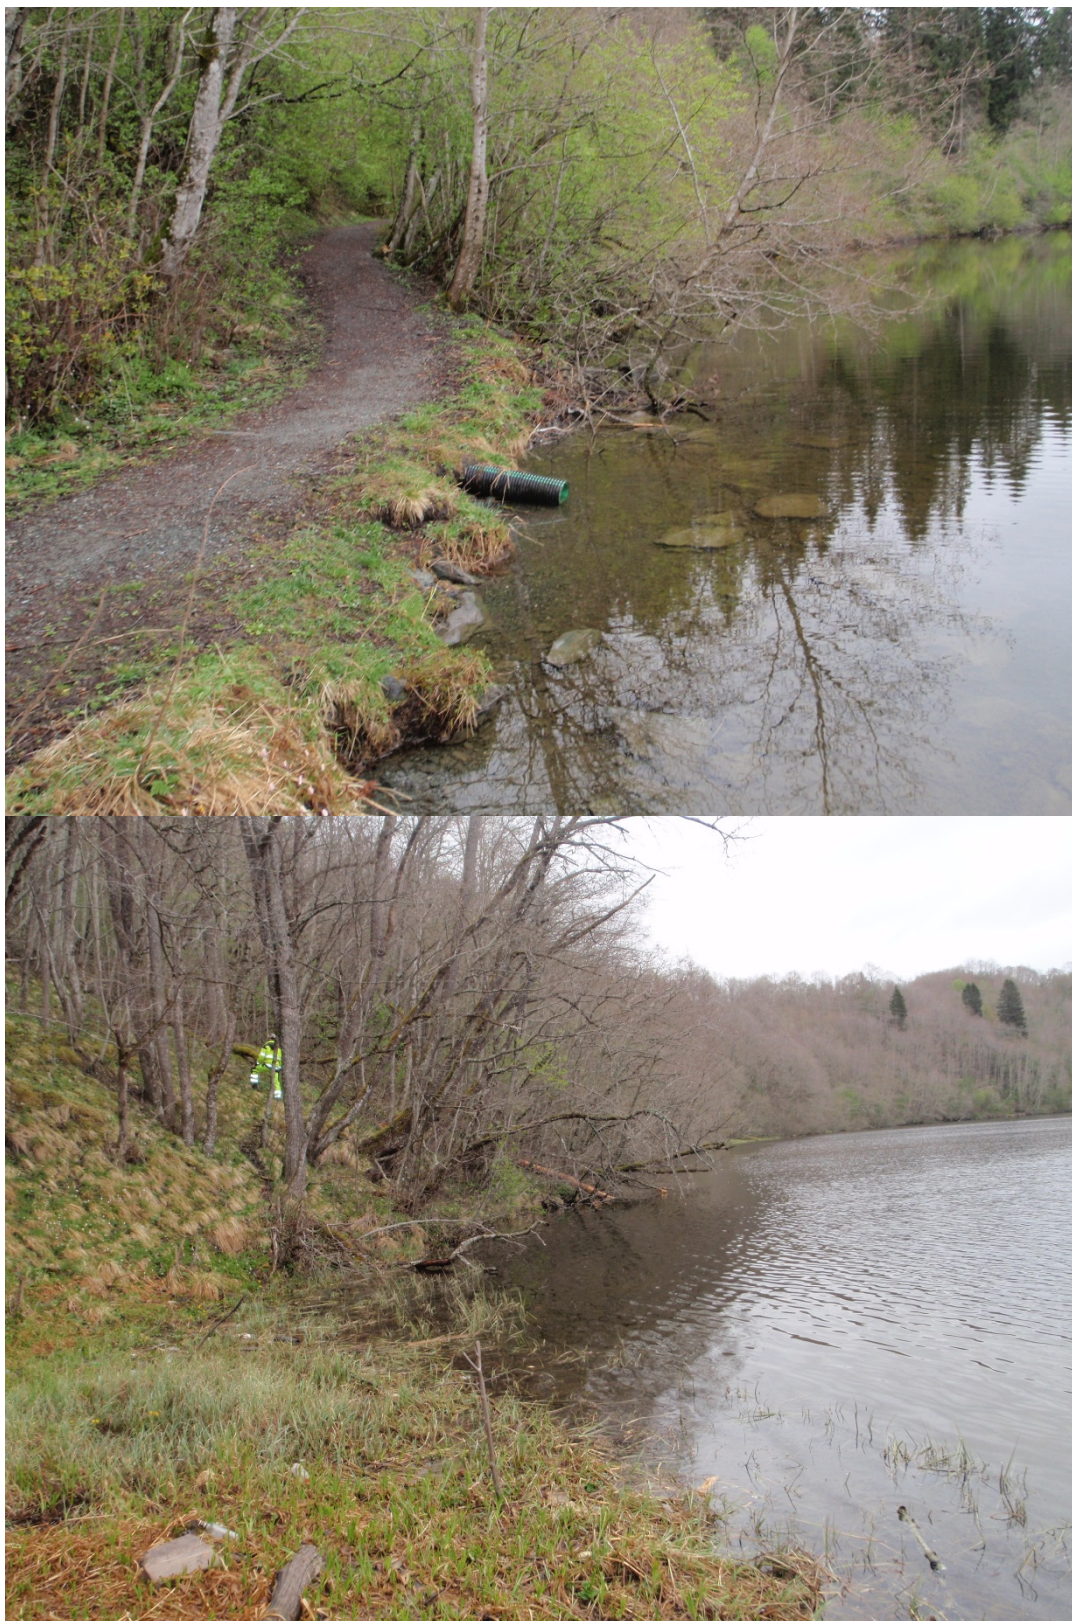
Figur 4: Bilde nr. 231 (øverst) og bildet nr. 237 (nederst) viser at det er langgrunn langs store deler av Nidelva med lite strøm.

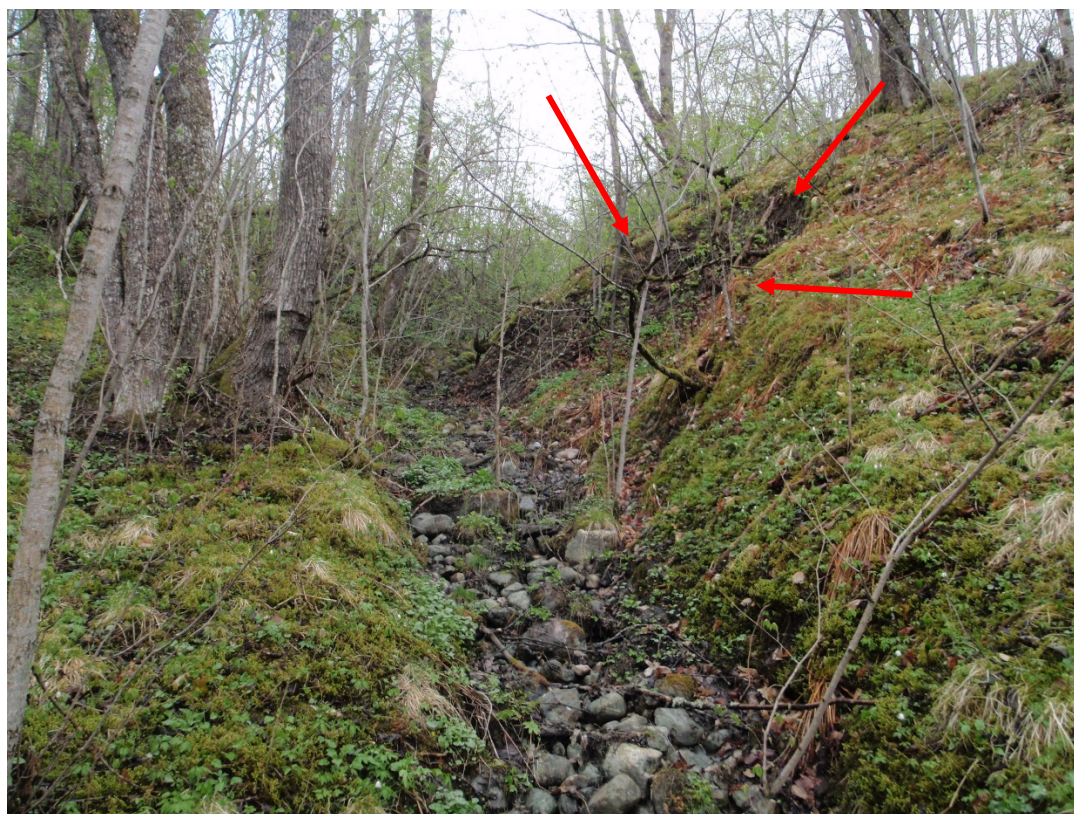
Figur 5: Bilde nr. 236 viser overflate glidning pga. i en mindre ravine (se Tegning F1 for lokalitet)

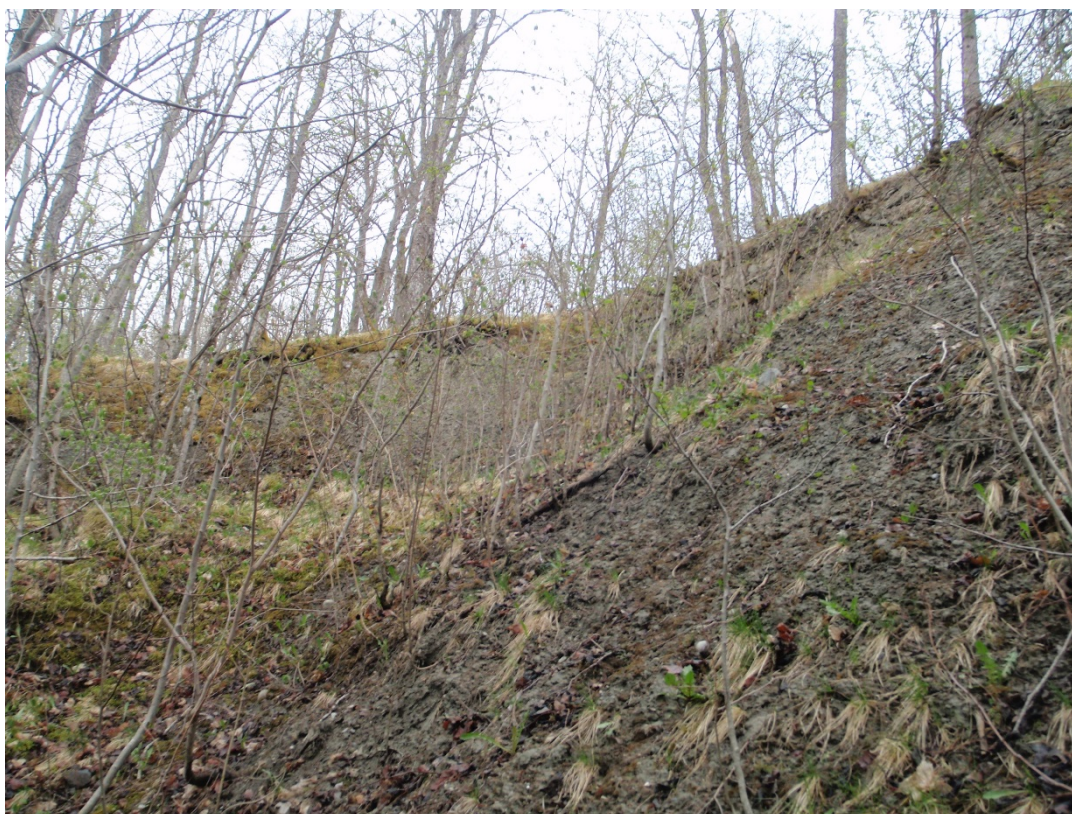
Figur 6: Bilde nr. 239 – viser eldre skredgrop i terrenget mot Nidelva. (se Tegning F1 for lokalitet).

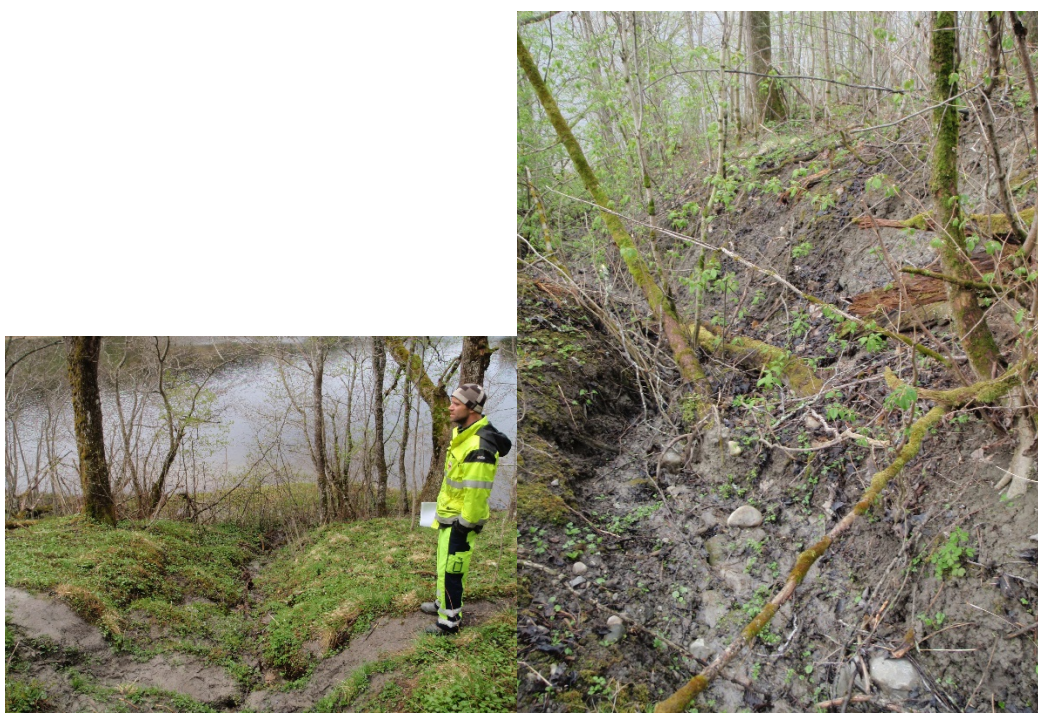
Figur 7: Bilde nr. 243 (venstre) og 246 (høyre) som viser erosjon noe erosjon i en bekkeravine mot Nidelva. (se Tegning F1 for lokalitet).

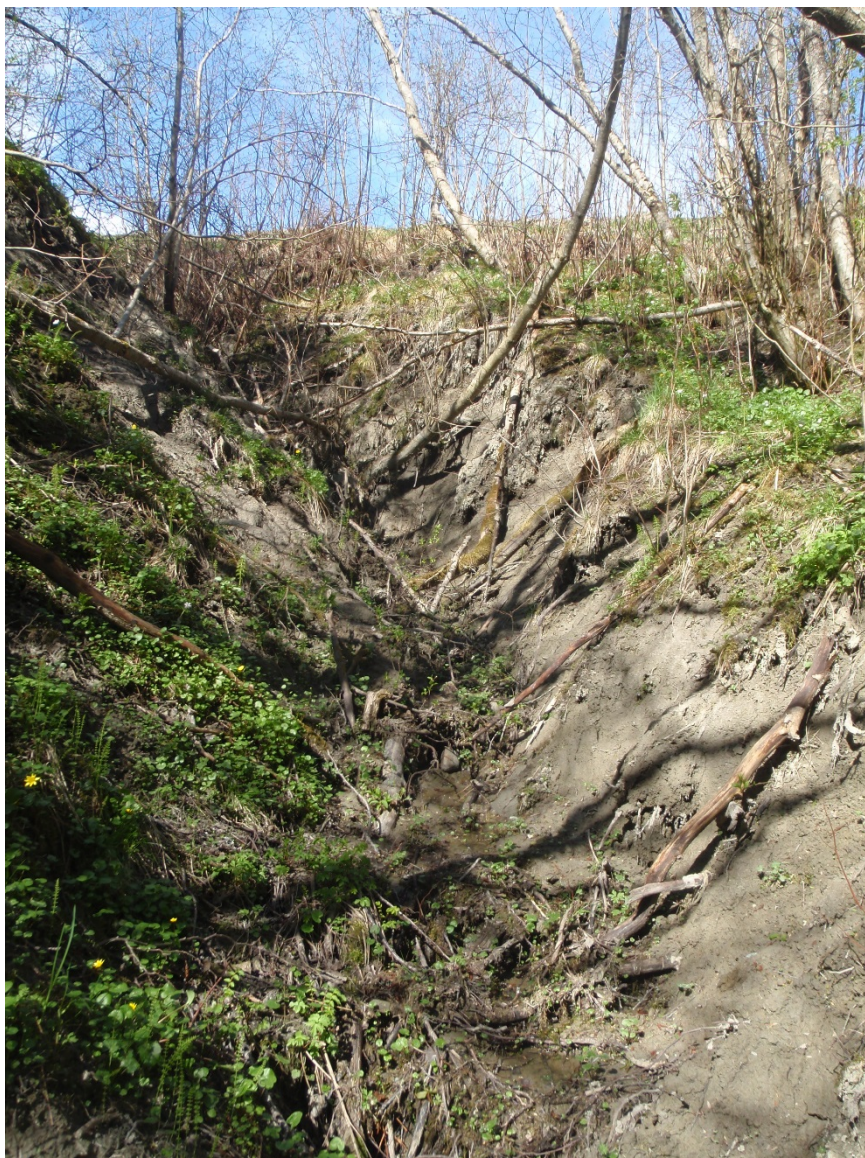
Figur 8: Bilde nr. 33 viser tydelige erosjonskant i den sørligste ravinen i kvikkleiresonen Leira.

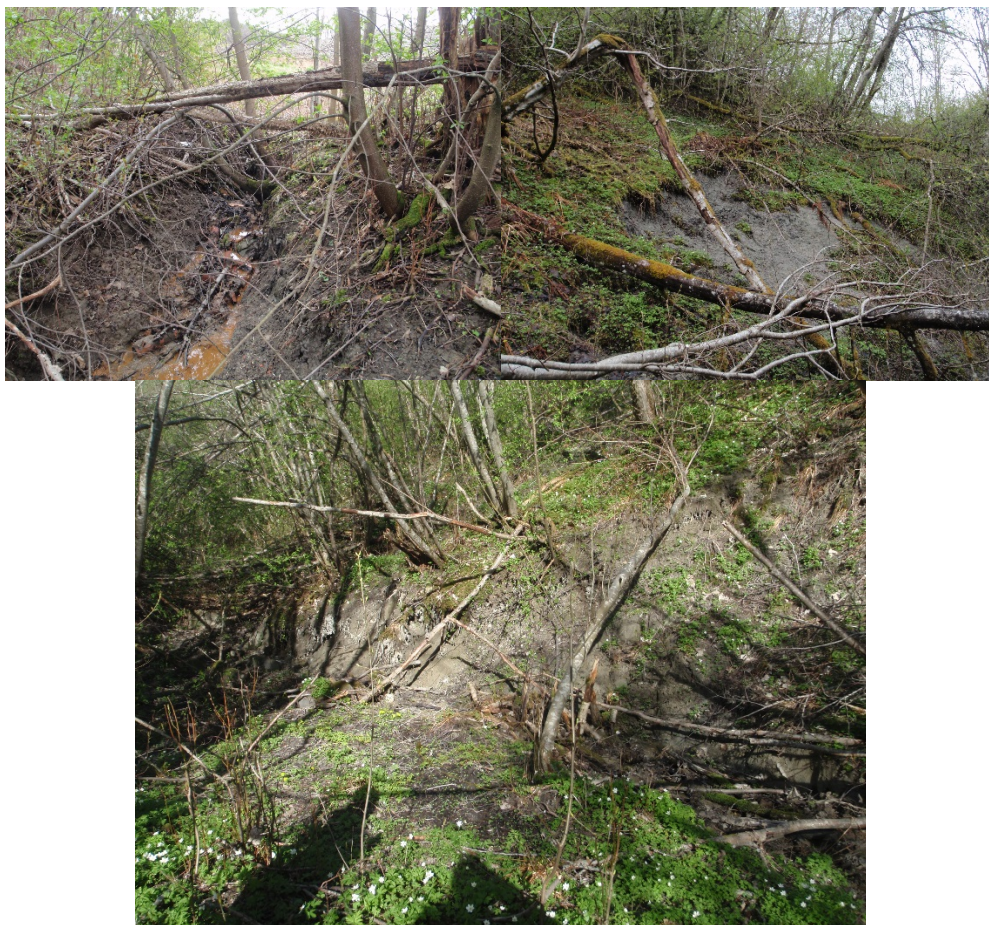
Figur 9: Bilde nr. 255 (venstre), 258 (høyre) og 35 (nederst) viser noe erosjon i Leirabekken.

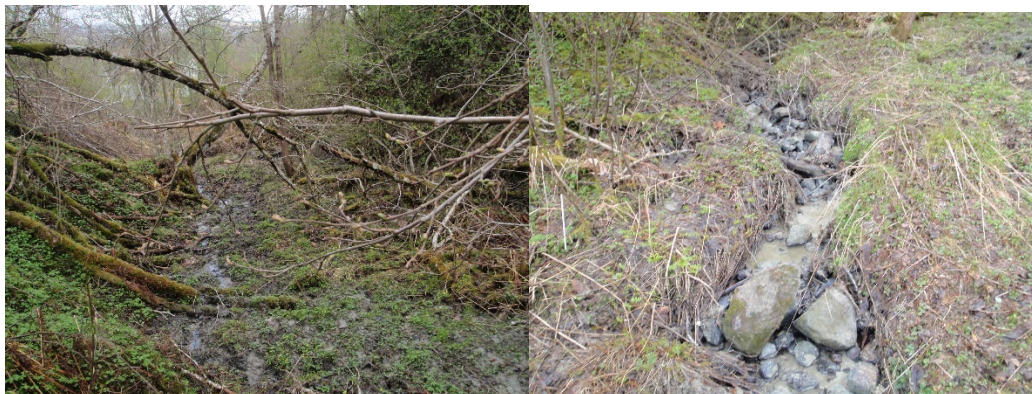
Figur 10: Bilde nr. 260 til venstre viser lite tegn til erosjon i den nederste delen av Leirabekken. Her er det lite vannføring, men det ble registrert «litt» erosjon og dette vises med det grå farge på vannet på bilde nr. 261(høyre).

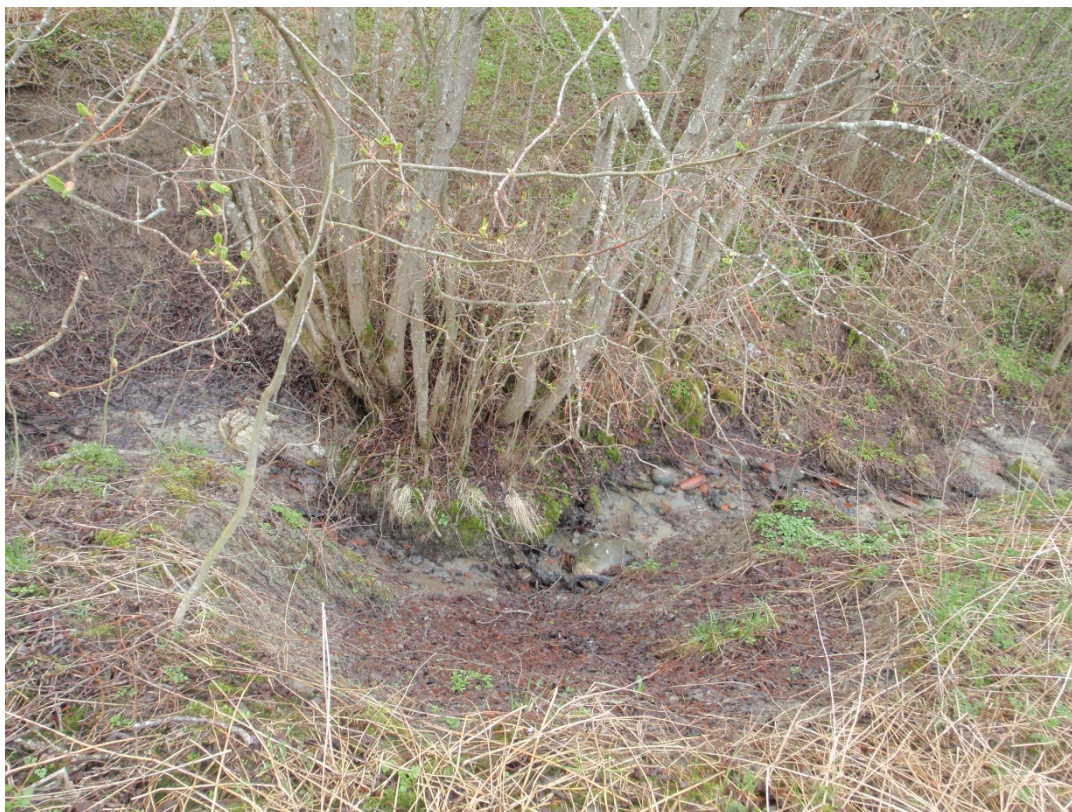
Figur 11: Bilde nr 265 viser lite vanntilførsel og "litt erosjon" i den øverste delen av ravinen vest for Leira kapell.

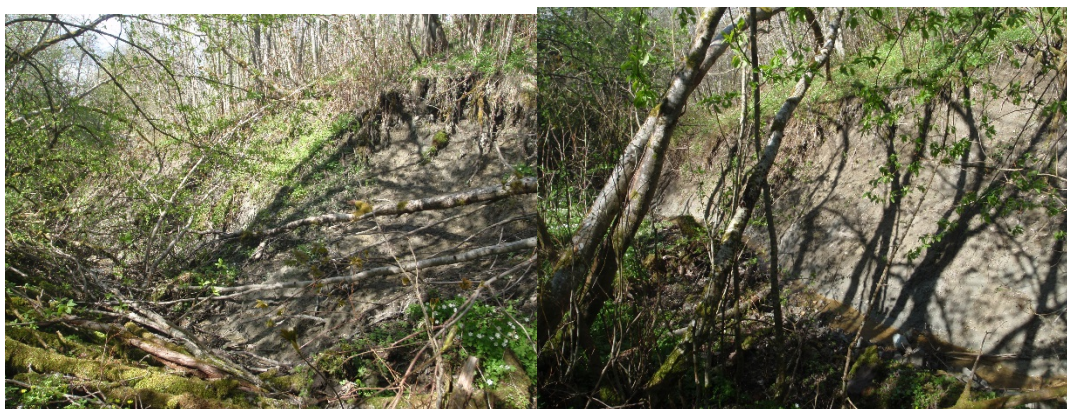
Figur 12: Bilde nr. 42 (venstre) og 43 (høyre) viser "aktiv erosjon" i ravinen sørvest for Nordslettvegen boligfelt. Erosjonskanten er > 2 m høy.

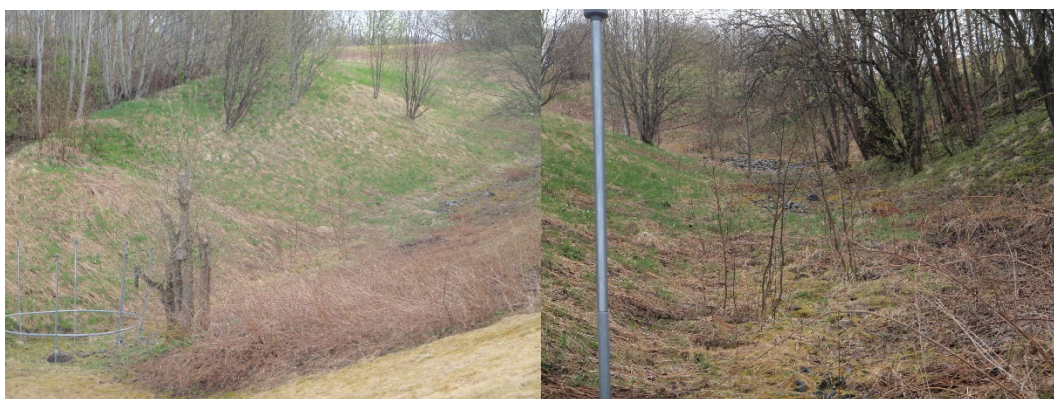
Figur 14: Bilde nr. 267 (venstre) og 268 (høyre) viser utførte tiltak på bekkeravinen
